Hauts-de-France, Oise  
La Hérelle  
rue de l'Église

## Église paroissiale Saint-Nicolas

Numéro de dossier : IA60005429

Cadre de l'étude : inventaire topographique Communauté de communes Oise Picarde

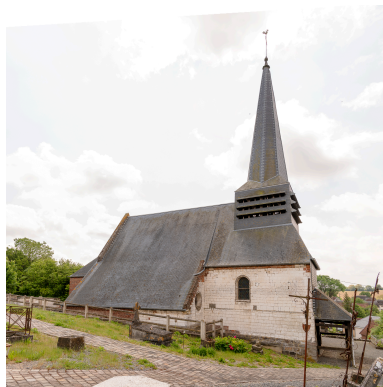
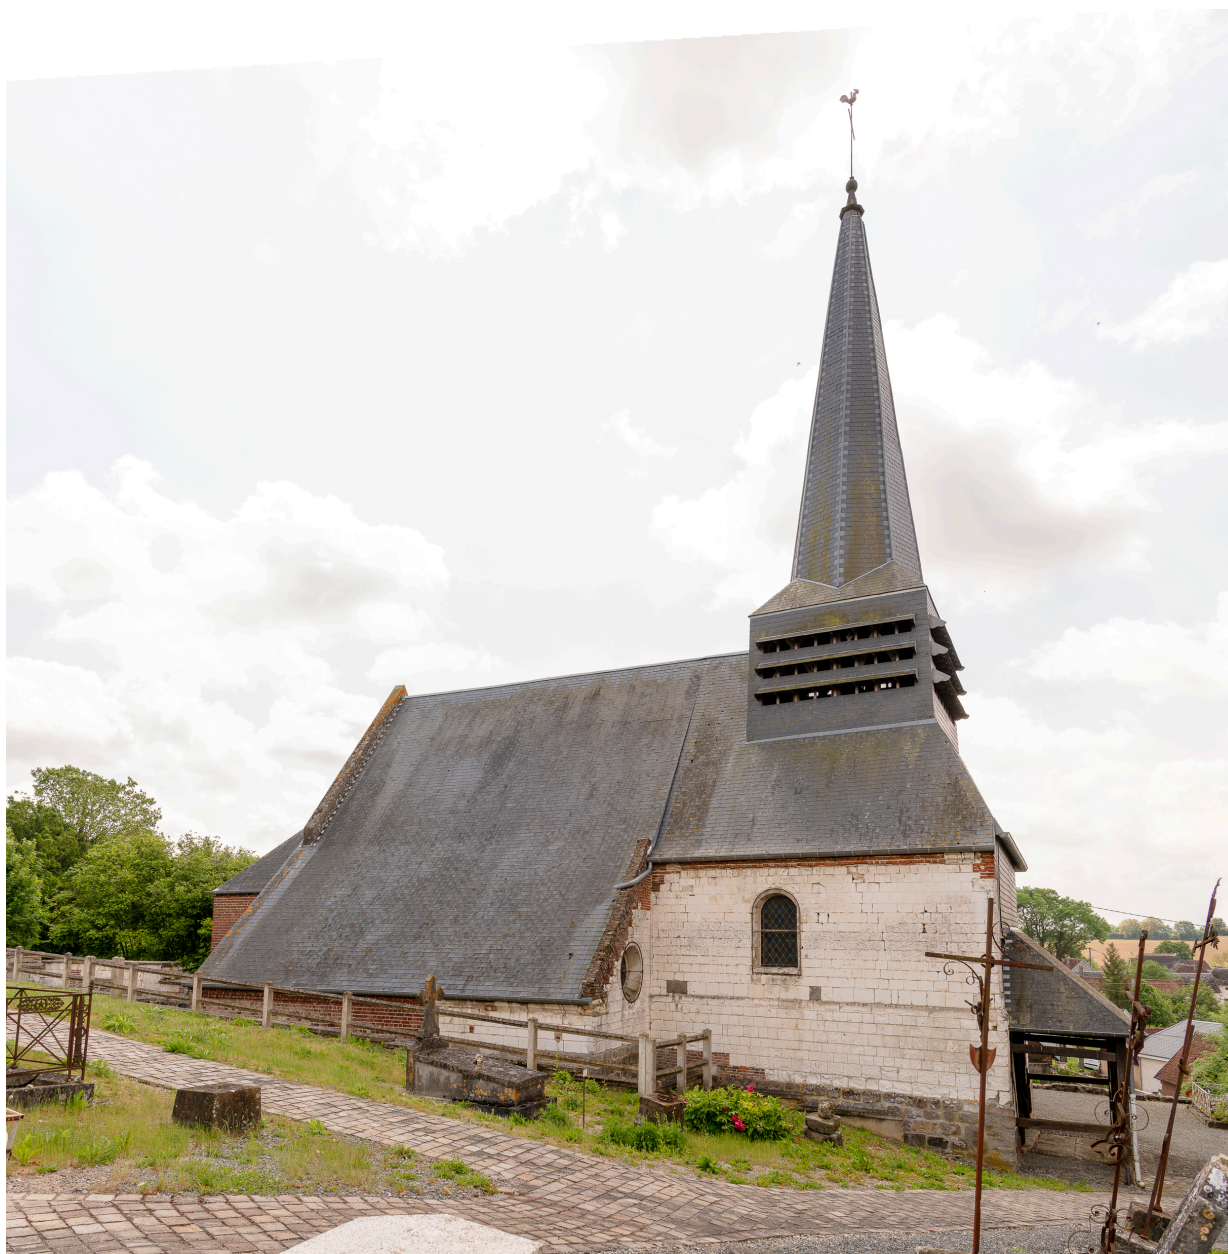
Élévation nord de l'église.  
Phot. Marc Kérignard  
IVR32\_20246000448NUCA

Élévation nord de l'église.

Les maçonneries sont en pierre calcaire de moyen appareil pour la nef, en grès pour les soubassements du bas-côté nord, en brique pour le reste de l'édifice (bas-côté sud, chœur, certaines parties du bas-côté nord). Côté est, les vestiges des murs qui dessinent le tracé de l'ancien chœur sont en grès. Enfin, le torchis est employé pour la façade occidentale et une partie du clocher.

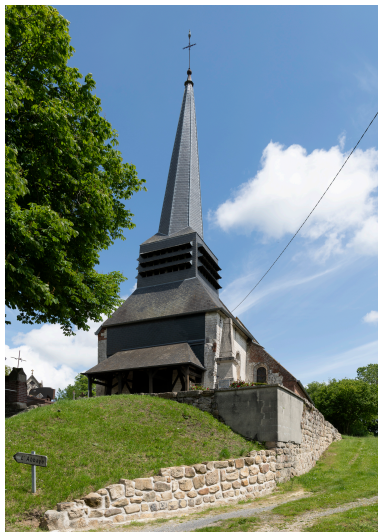
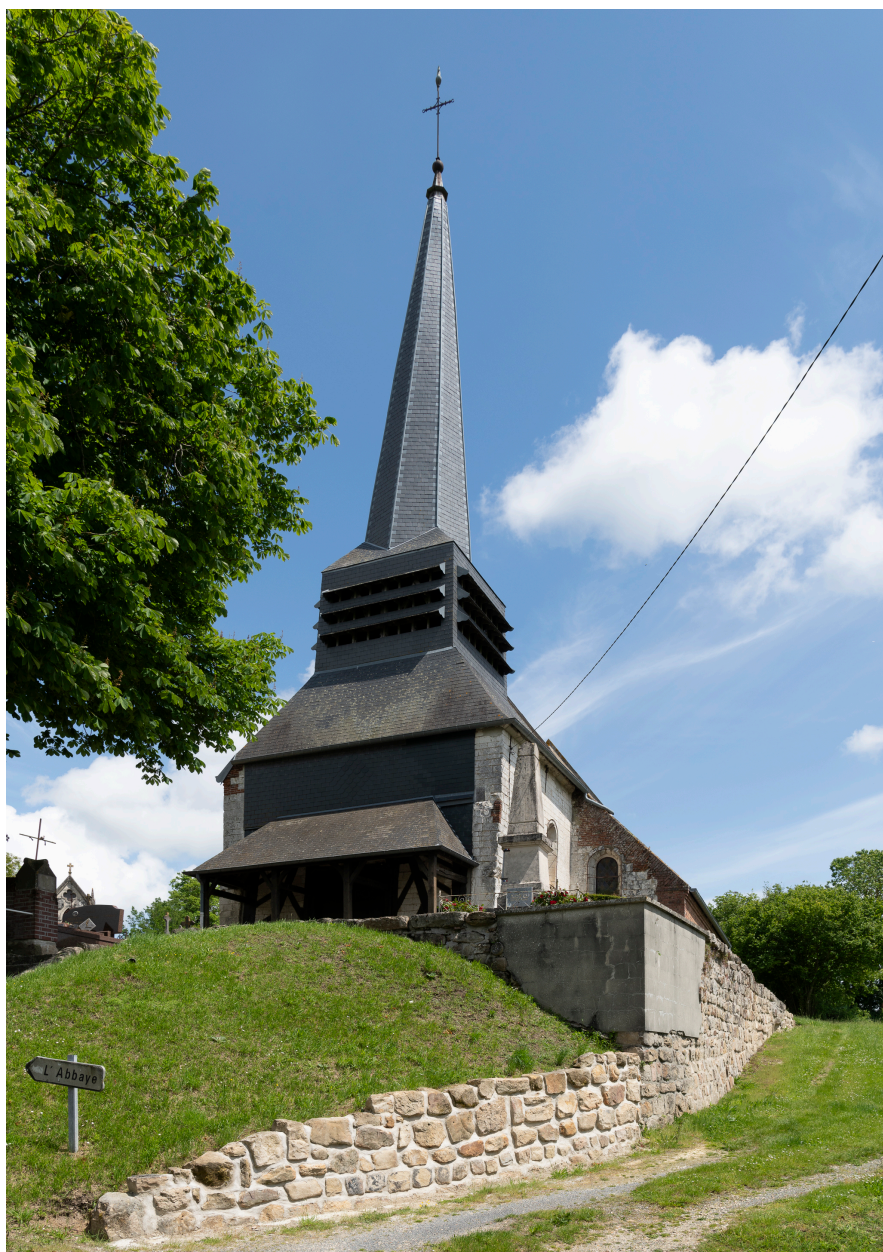
Façade occidentale.  
Phot. Marc Kérignard  
IVR32\_20246000444NUCA

Façade occidentale.

Il semble que la façade occidentale soit restaurée au début du XIX<sup>e</sup> siècle car une plaque au-dessus de la statuette de saint Nicolas installée sur la porte d'entrée indique "1819" associé aux initiales "A. M.", probablement celles de l'entrepreneur établi en "SEINE ET MARNE".

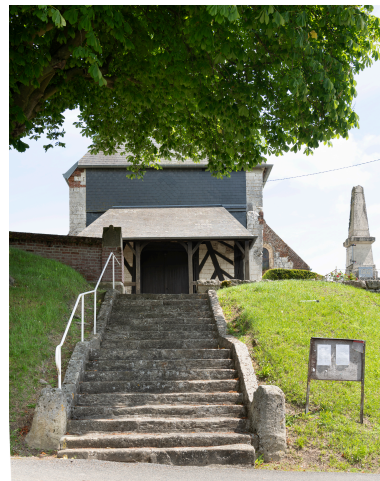
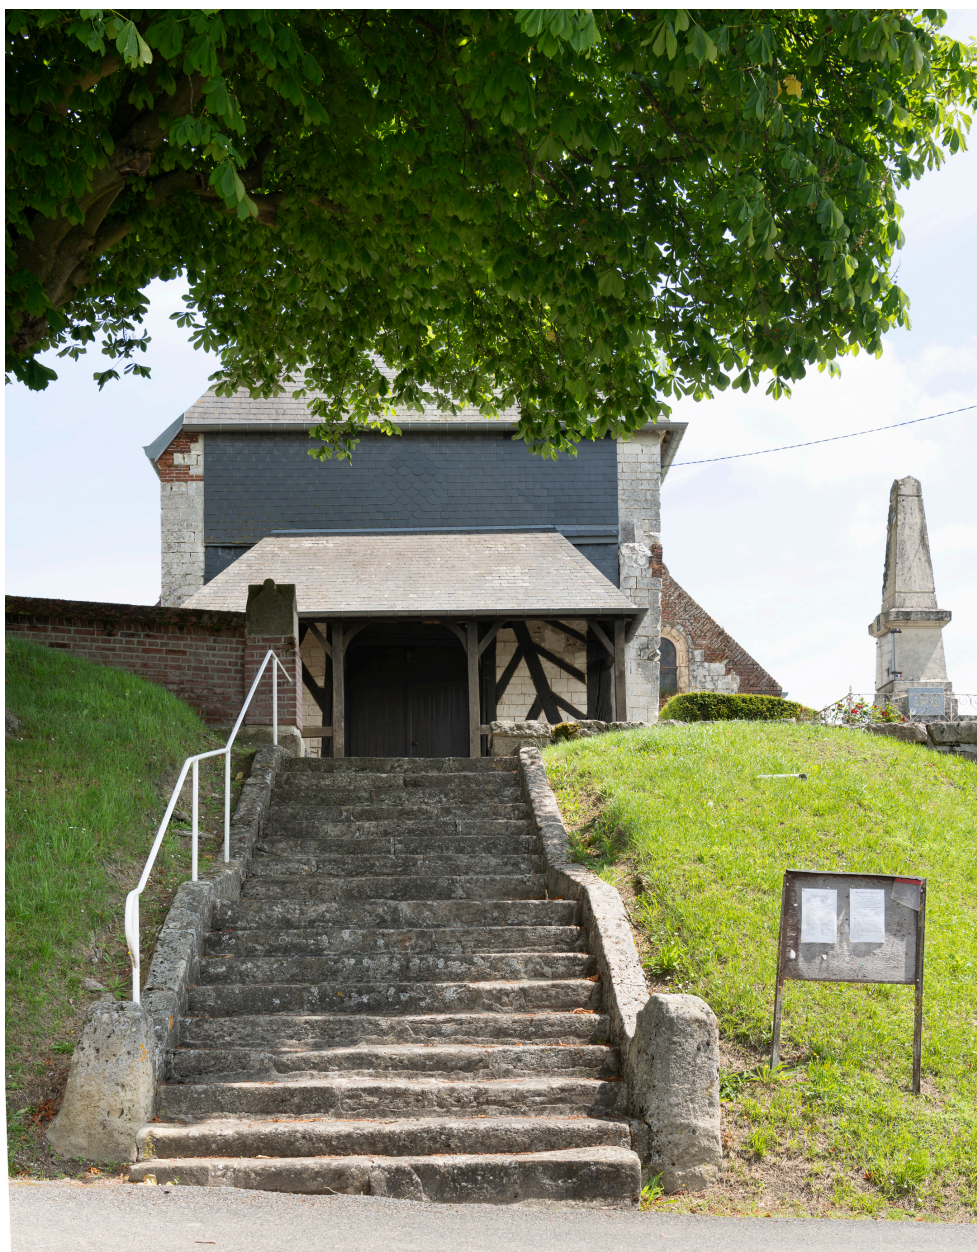
Accès à l'entrée  
occidentale de l'église.  
Phot. Marc Kérignard  
IVR32\_20246000445NUCA

Accès à l'entrée occidentale de l'église.

L'église, sous le vocable de saint Nicolas, se situe au cœur du village, rue de l'Église près de la mairie-école et de la place publique. Entourée du cimetière, elle est édifiée en surplomb et accessible depuis un escalier. Son plan consiste en une nef composée d'un vaisseau central et de deux bas-côtés. Un chœur au chevet plat ferme l'édifice à l'est. La façade occidentale, surmontée d'un clocher de plan carré et d'une flèche polygonale, est percée d'un portail protégé par un porche en charpente. Le clocher est accessible de l'intérieur par une échelle.

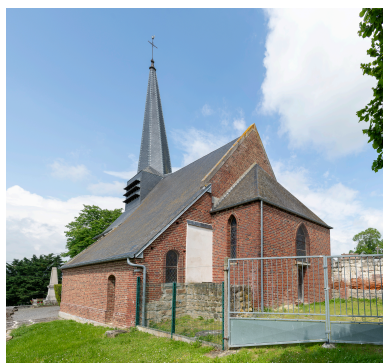
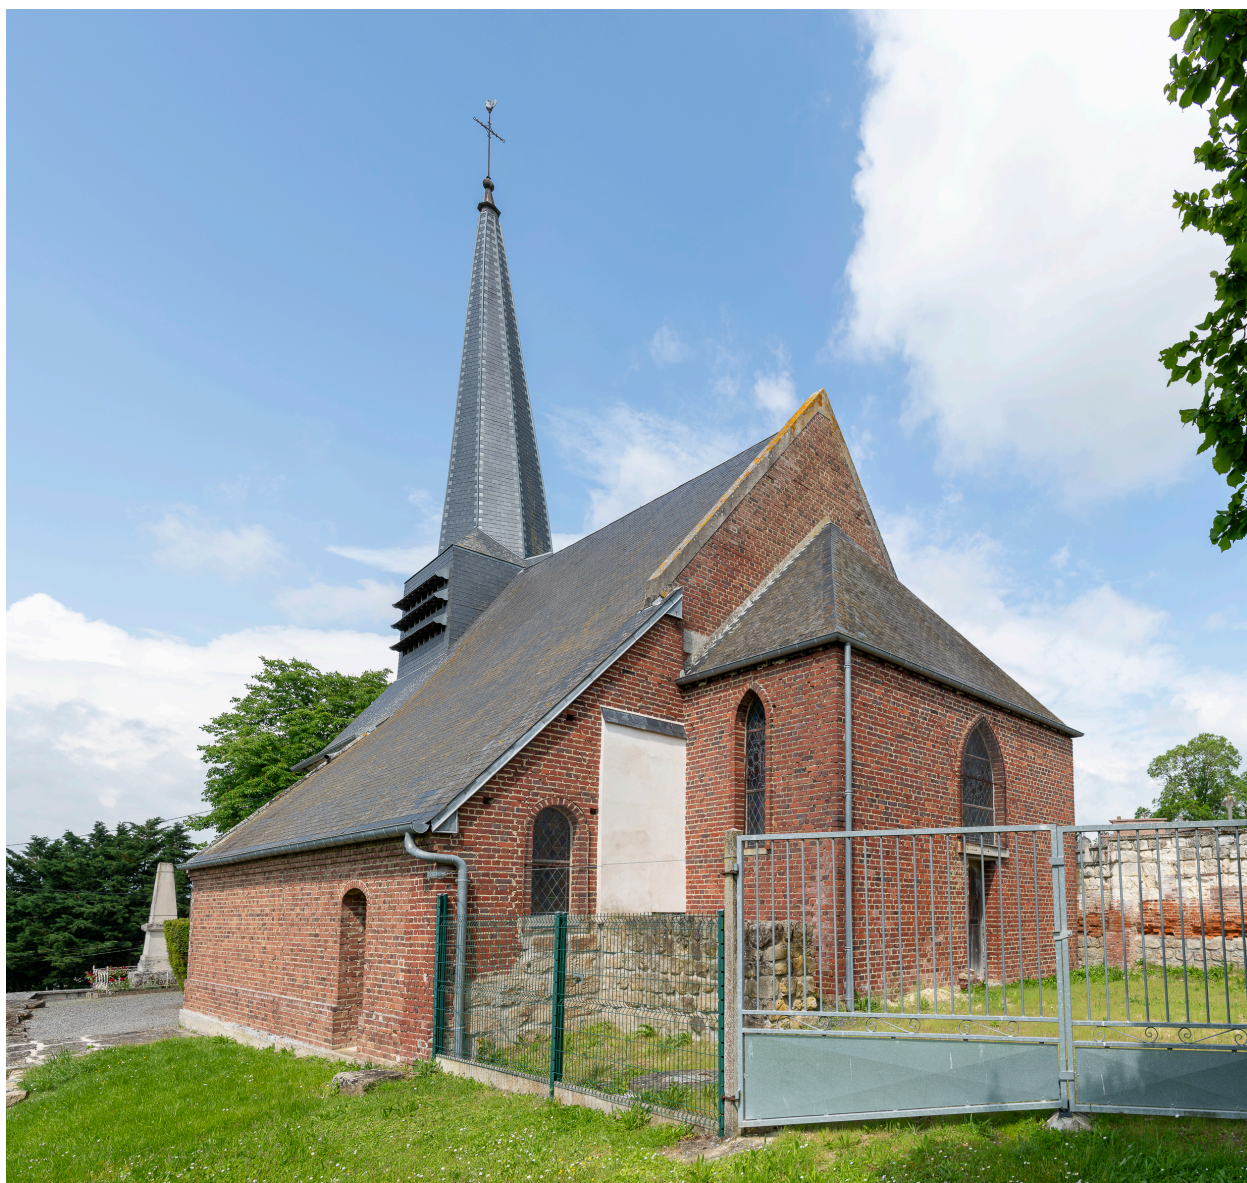
Vue depuis le sud-est.  
Phot. Marc Kérignard  
IVR32\_20246000446NUCA

Vue depuis le sud-est.

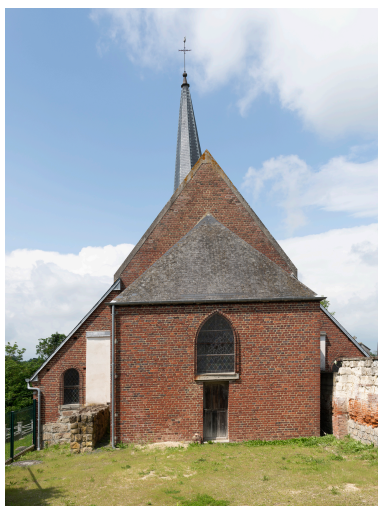
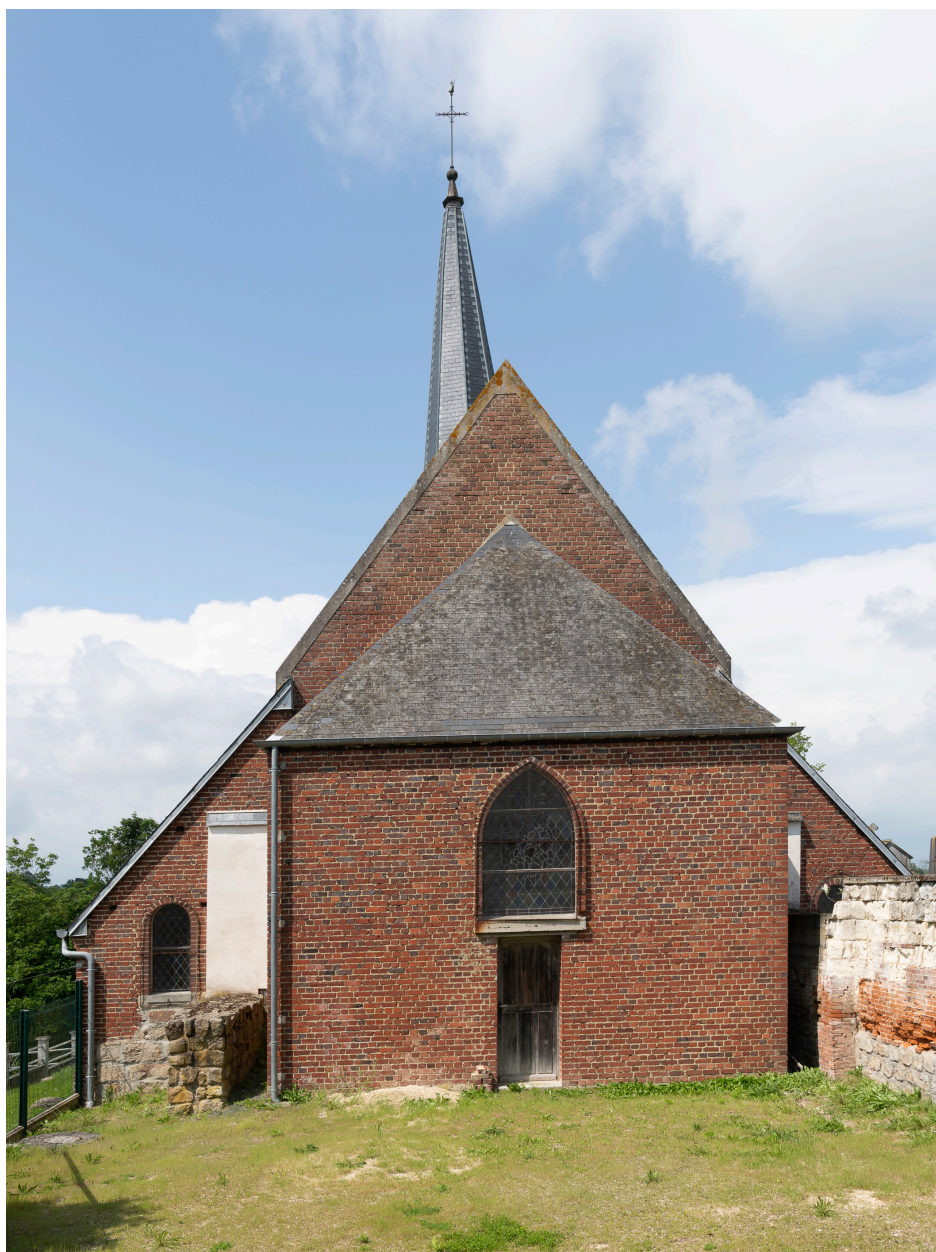
Chevet et vestiges des  
murs de l'ancien chœur.  
Phot. Marc Kérignard  
IVR32\_20246000447NUCA

Chevet et vestiges des murs de l'ancien chœur.

En 1940, le chœur s'effondre. Il est reconstruit en brique au début des années 1960 et achevé en 1963. C'est certainement lors de cette campagne que l'intégralité du carrelage est remplacé. Des vestiges des anciens murs et contreforts laissent percevoir l'emprise du chœur détruit.

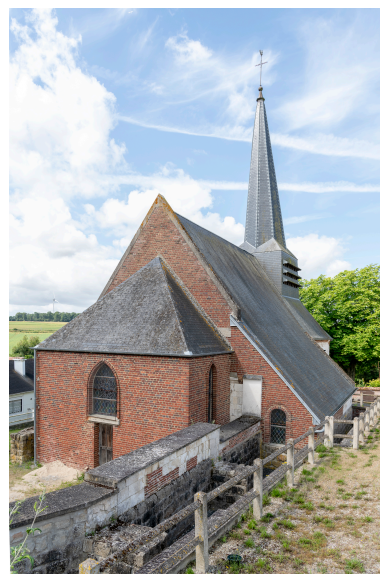
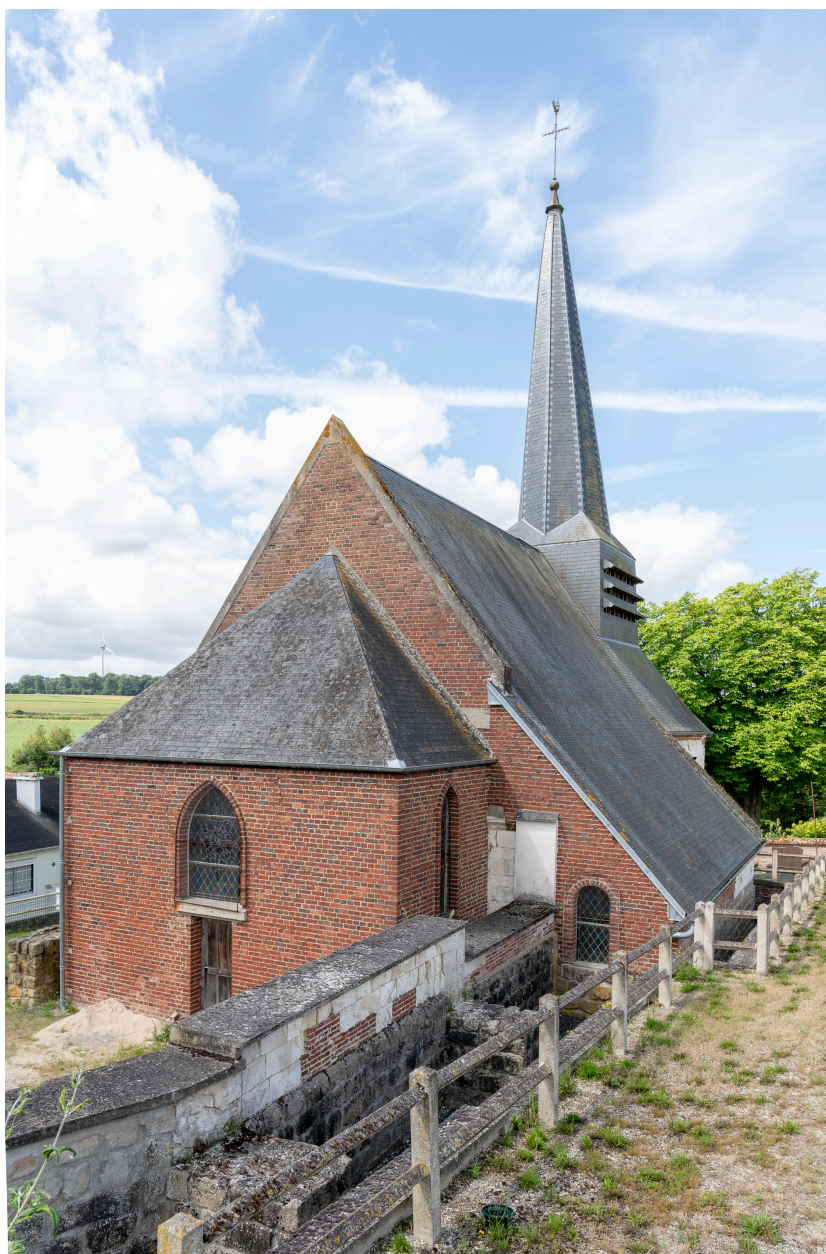
Vue du chœur depuis le  
cimetière en surplomb.  
Phot. Marc Kérignard  
IVR32\_20246000666NUCA

Vue du chœur depuis le cimetière en surplomb.

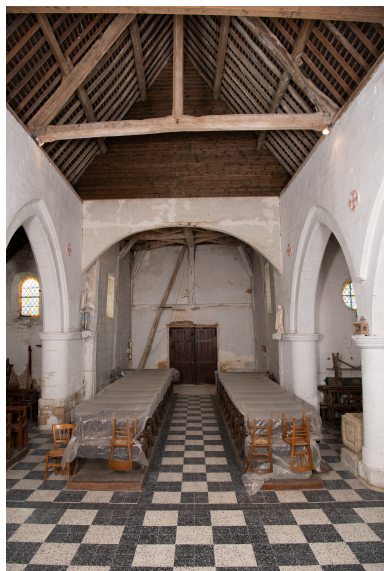
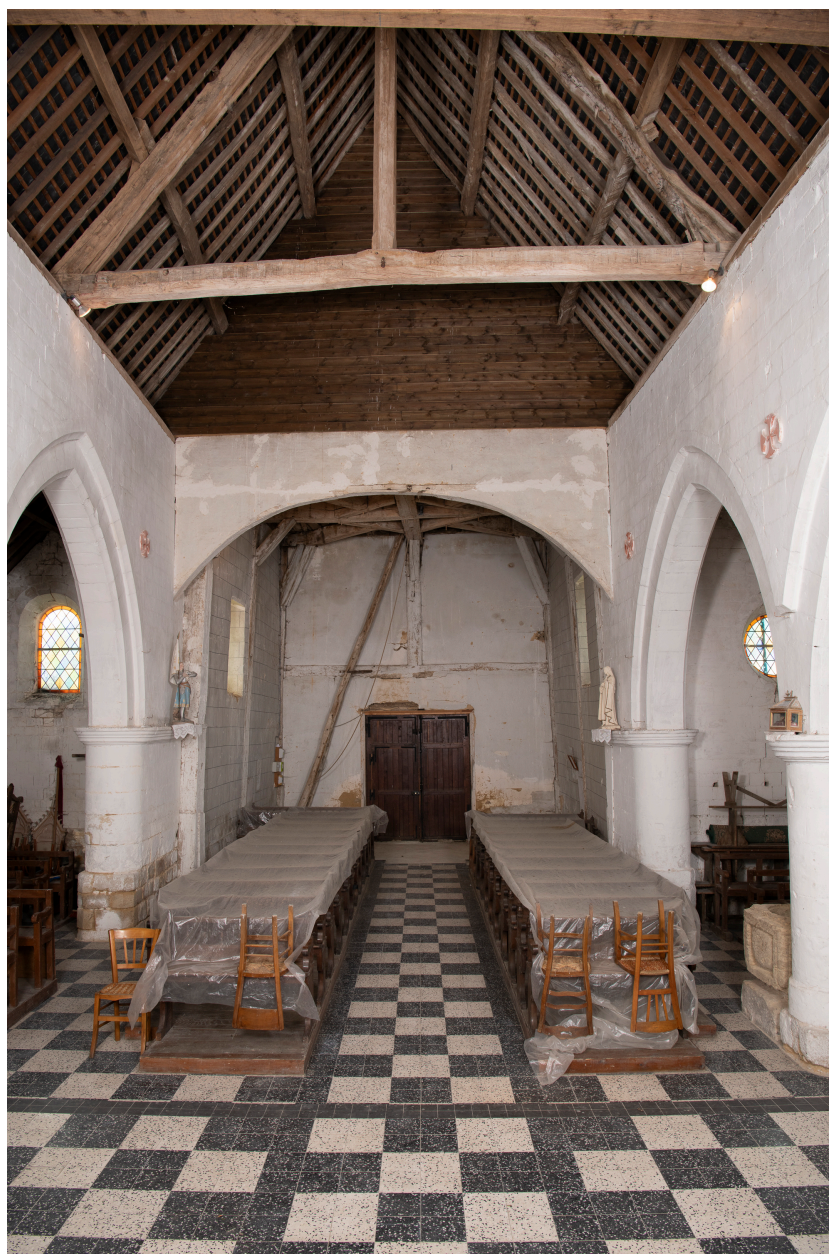
Vue intérieure vers la nef.  
Phot. Marc Kérignard  
IVR32\_20246000657NUCA

Vue intérieure vers la nef.

Les toitures sont à longs pans et pignon découvert pour la nef. Le chœur est couvert d'un toit en pavillon (à trois pans). À l'intérieur, les charpentes de l'édifice sont laissées apparentes à l'exception du chœur qui est couvert. Les bas-côtés sont séparés du vaisseau central par deux grandes arcades en arc brisé en pierre reposant sur de larges piliers circulaires. L'édifice est intégralement couvert en ardoise. Ce matériau est utilisé en essentage sur le clocher et la façade occidentale, juste au-dessus du portail.

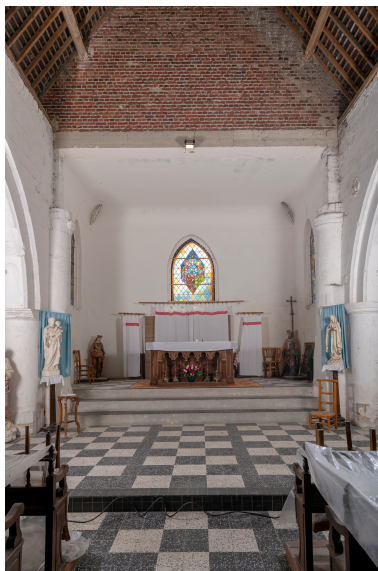
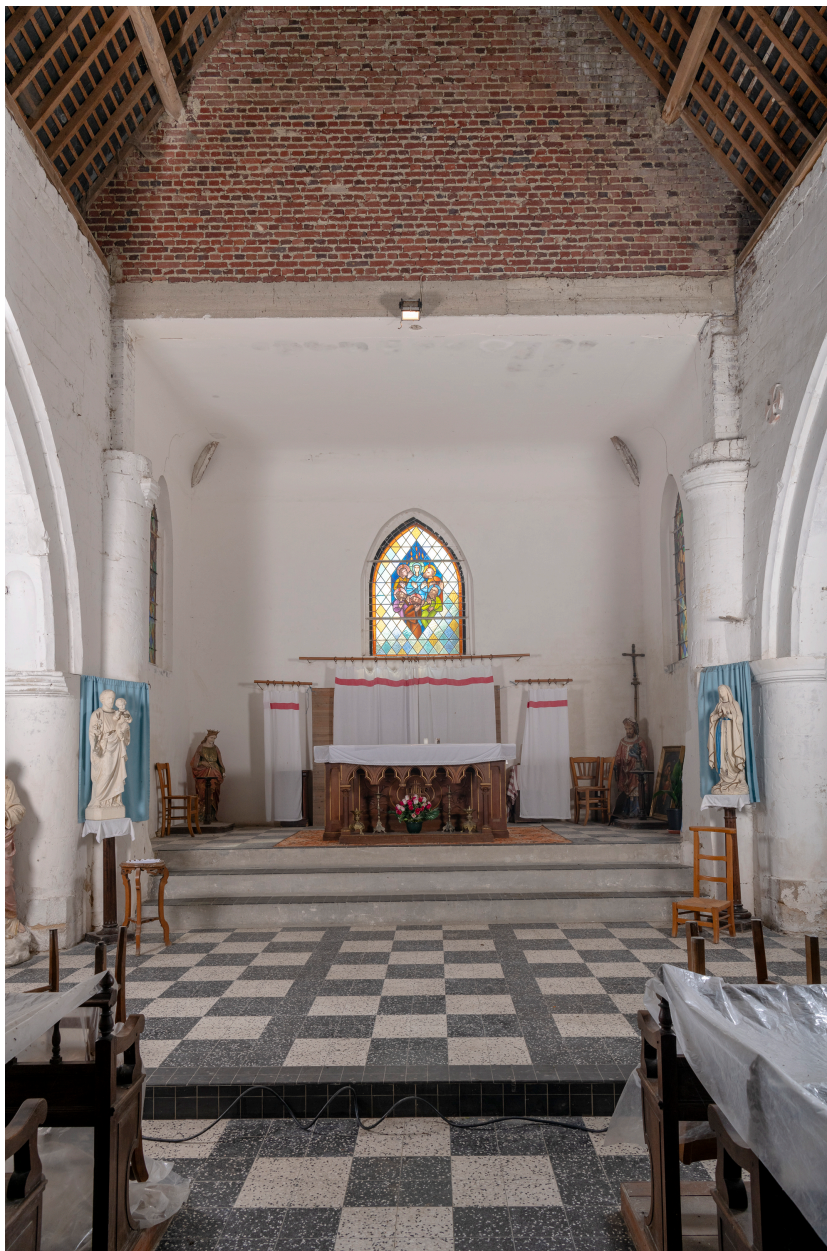
Vue intérieure du chœur.  
Phot. Marc Kérignard  
IVR32\_20246000644NUCA

Vue intérieure du chœur.

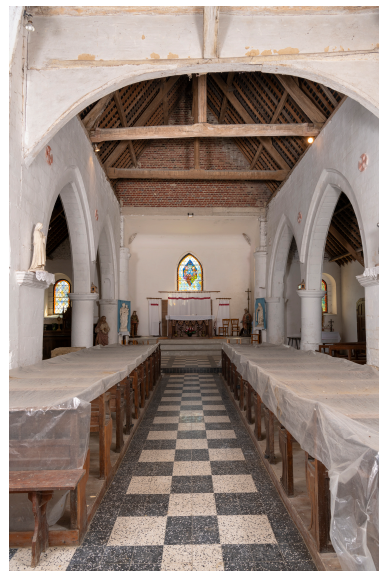
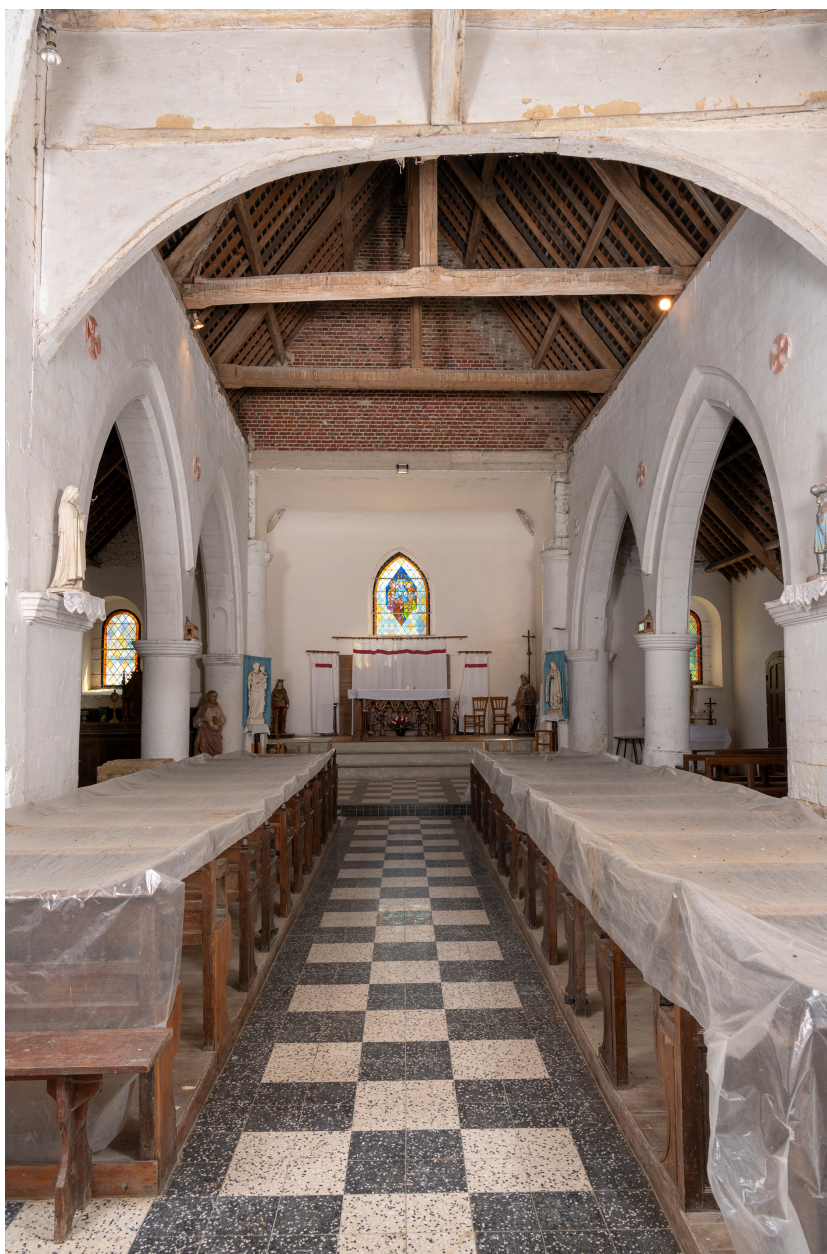
Vue intérieure vers le chœur.  
Phot. Marc Kérignard  
IVR32\_20246000658NUCA

Vue intérieure vers le chœur.

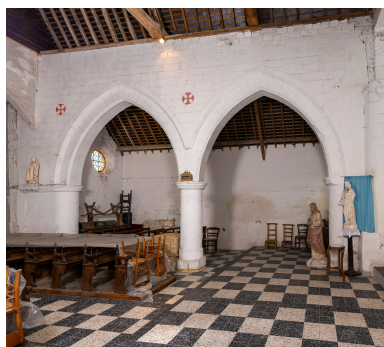
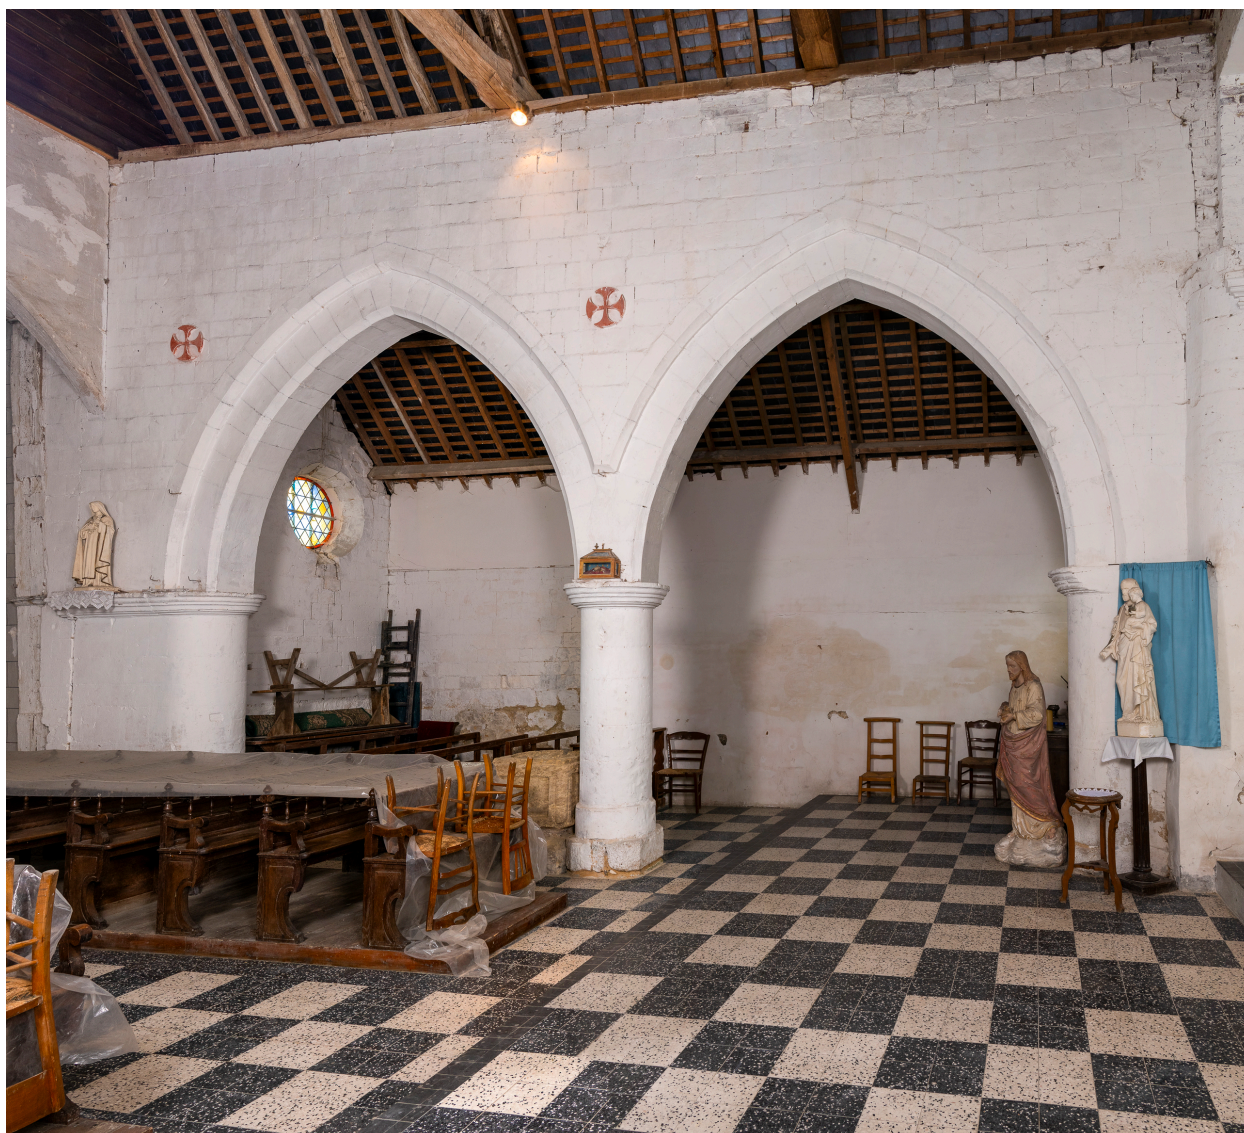
Vue intérieure vers la chapelle nord.  
Phot. Marc Kérignard  
IVR32\_20246000650NUCA

Vue intérieure vers la chapelle nord.

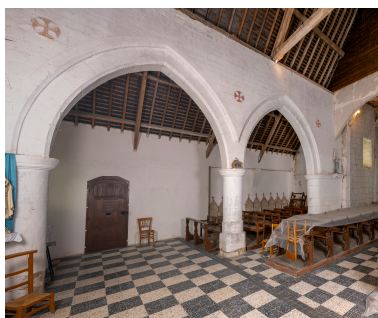
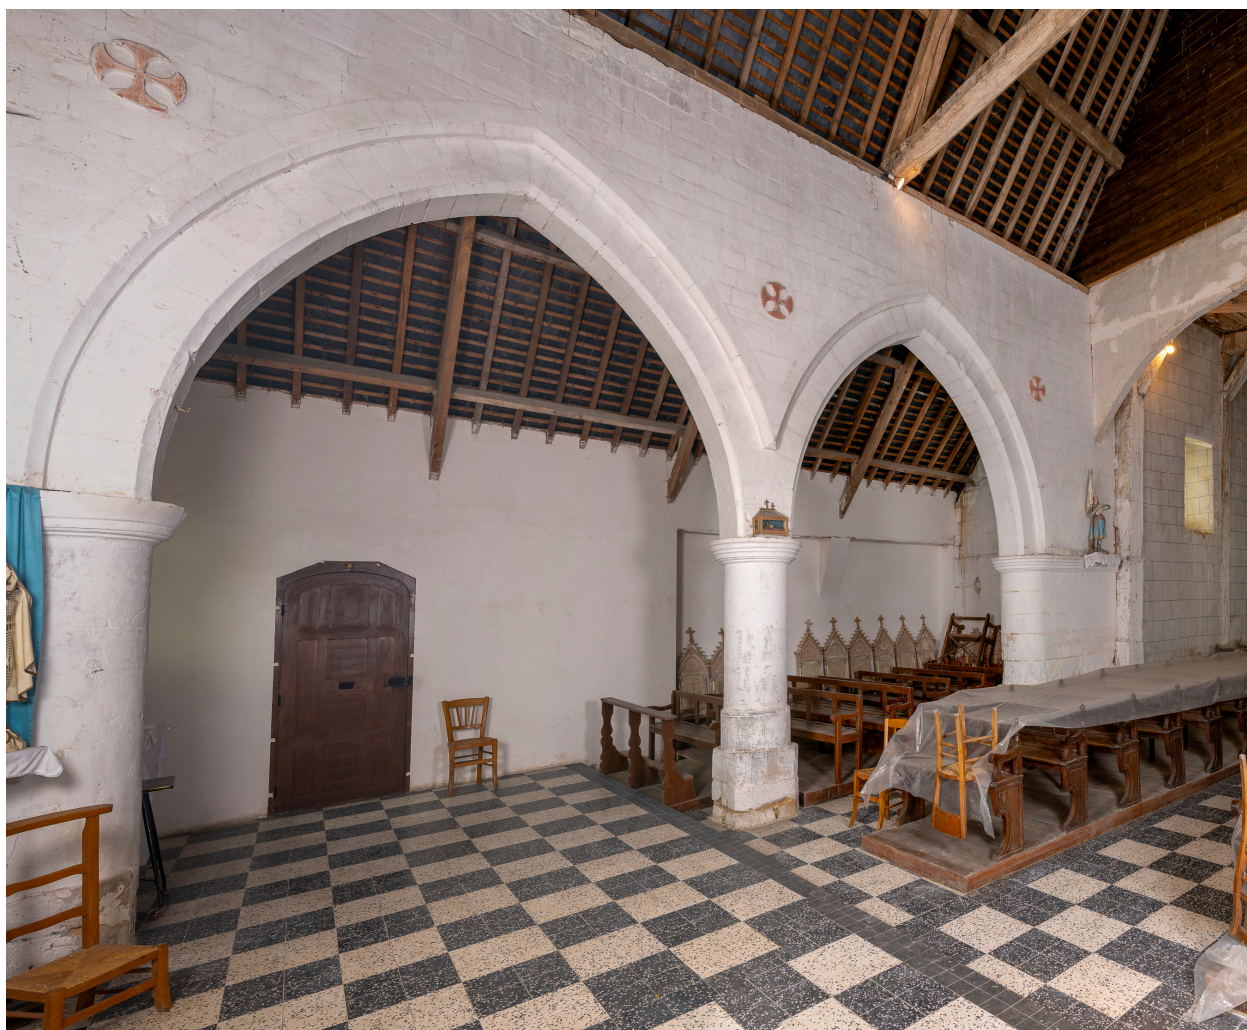
Vue intérieure vers la chapelle sud.  
Phot. Marc Kérignard  
IVR32\_20246000649NUCA

Vue intérieure vers la chapelle sud.

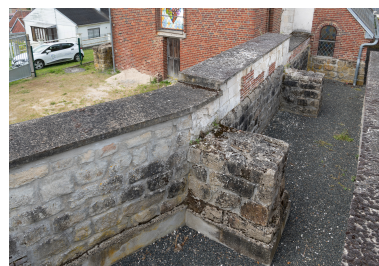
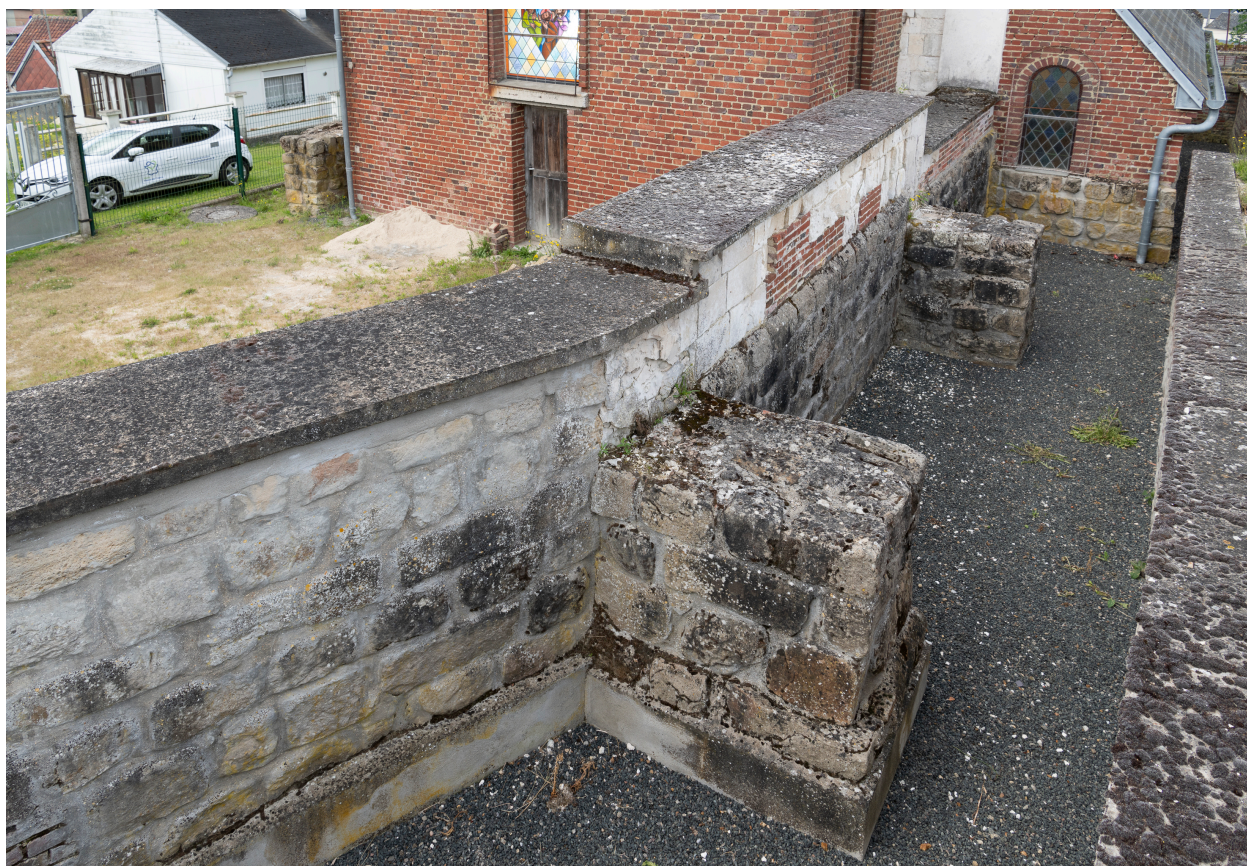
Emprise de l'ancien chevet  
avec les bases des contreforts.  
Phot. Marc Kérignard  
IVR32\_20246000660NUCA

Emprise de l'ancien chevet avec les bases des contreforts.

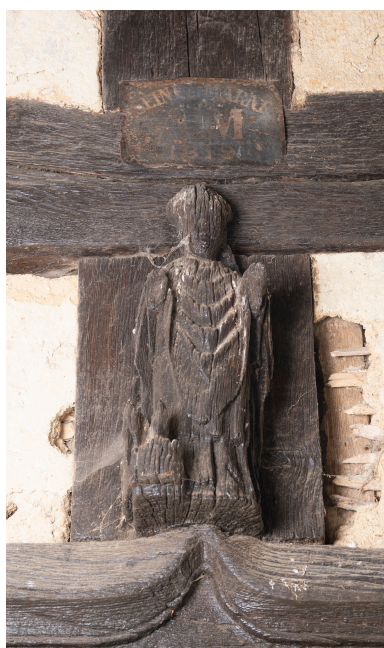
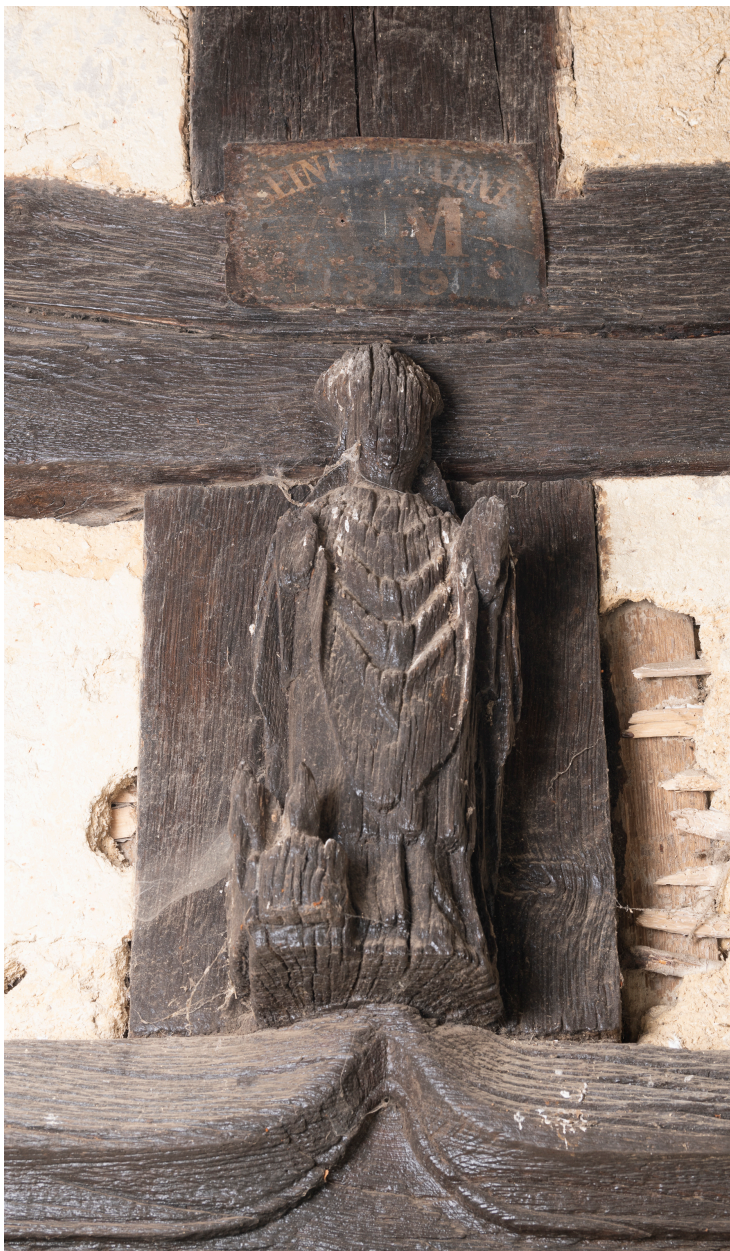
Statue de saint Nicolas (?) au-dessus  
du portail occidental et inscription  
"SEINE et MARNE AM 1819".

Statue de saint Nicolas (?) au-dessus du portail occidental et inscription "SEINE et MARNE AM 1819".
