Hauts-de-France, Somme
Ponthoile
24 route de Morlay

Ancienne ferme

Numéro de dossier : IA80007892
Date de l'enquête initiale : 2004
Date(s) de rédaction : 2004
Cadre de l'étude : inventaire préliminaire arrière-pays maritime picard
Degré d'étude : étudié

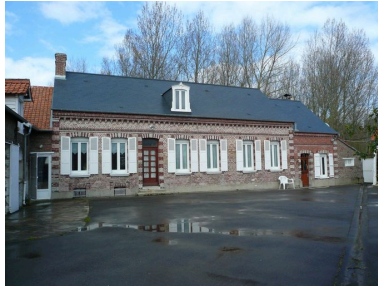
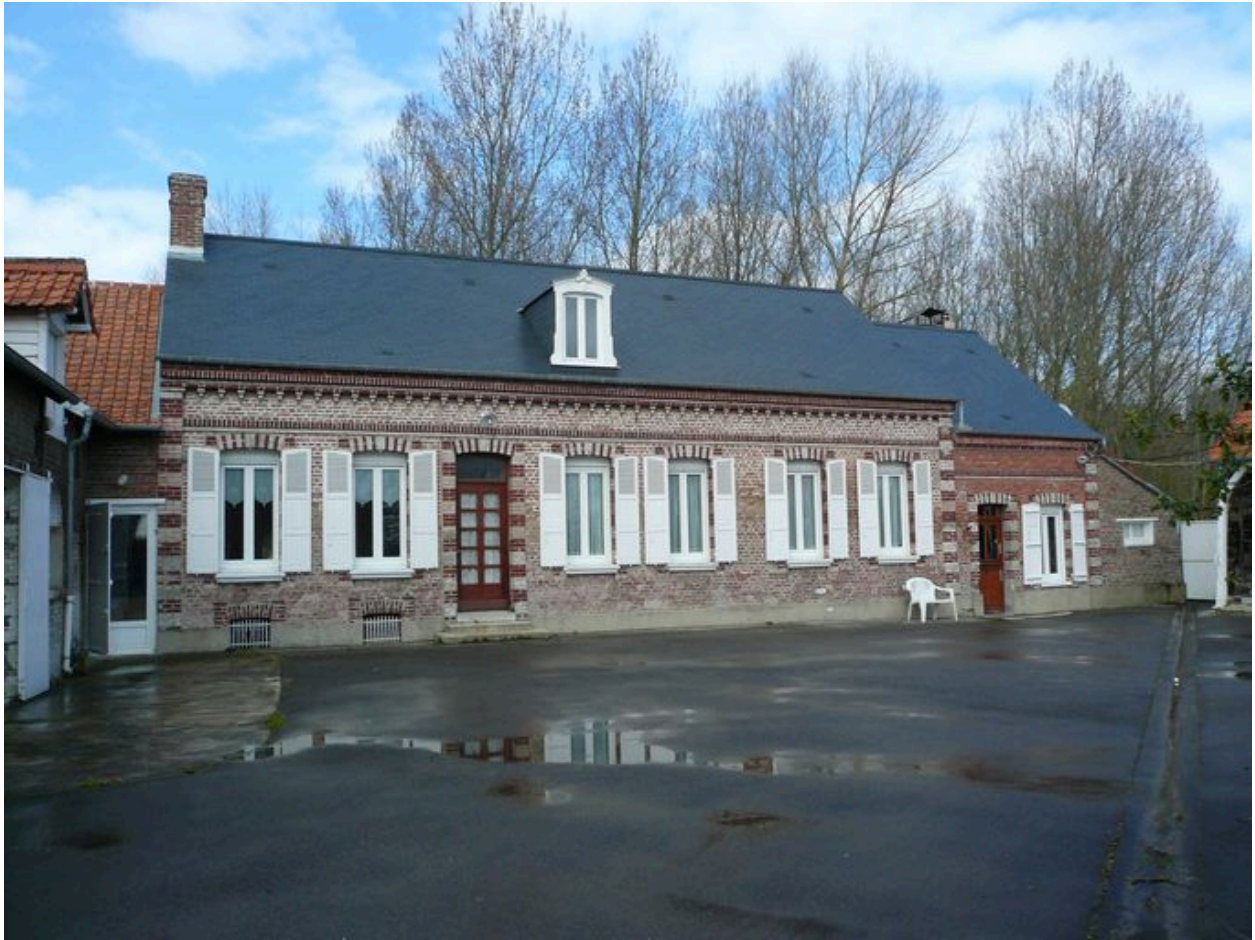
Vue du logis.
Phot. Inès Guérin
IVR22_20078005619NUCA

Vue du logis.

Long de six travées, le logis occupe le fond de la cour. Entièrement en brique, il dispose d'un sous-sol, sous les deux travées occidentales uniquement. Le comble à surcroît reçoit le jour par une lucarne qui perce le toit à longs pans en ardoise. Le décor est très présent sur le logis, concentré à la corniche et aux arcs segmentaires des ouvertures. Un petit bâtiment en appentis à une travée est accolé au logis à l'est. Il s'agit probablement de l'ancienne laiterie. Dans le prolongement ouest du logis se situe un petit bâtiment en brique (probablement l'écurie) dont le pignon est percé d'une fenêtre permettant l'engrangement depuis le chemin longeant la ferme. A l'est de la cour, perpendiculairement au logis, se déploie la charretterie, avec grenier dans le comble, accessible par une lucarne. Le toit à longs pans est en pannes picardes. L'ouest de la propriété est occupé par les étables dont la maçonnerie mixte en brique et silex porte la date en fer d'ancrage de 1905. Le pignon sud est entièrement construit en parpaing. Le toit à longs pans est en tuile.
