Hauts-de-France, Somme
Noyelles-sur-Mer
Nolette
20 rue de Sailly-Bray

Ancienne ferme

Numéro de dossier : IA80007502
Date de l'enquête initiale : 2005
Date(s) de rédaction : 2005
Cadre de l'étude : inventaire préliminaire arrière-pays maritime picard
Degré d'étude : étudié

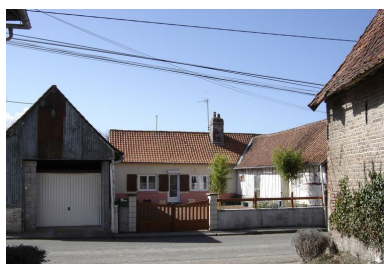
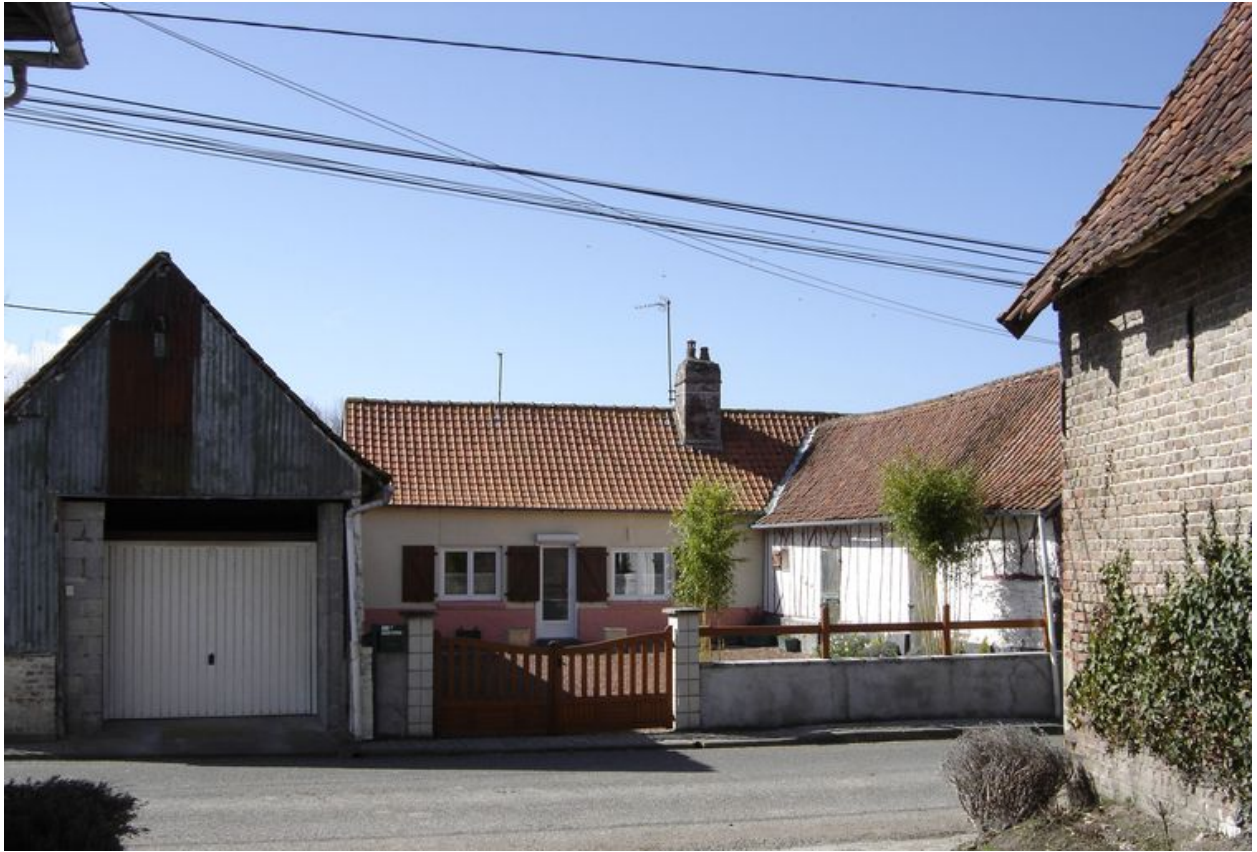
Vue générale.
Phot. Inès Guérin
IVR22_20058005491NUCA

Vue générale.

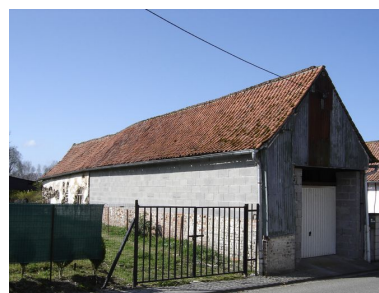
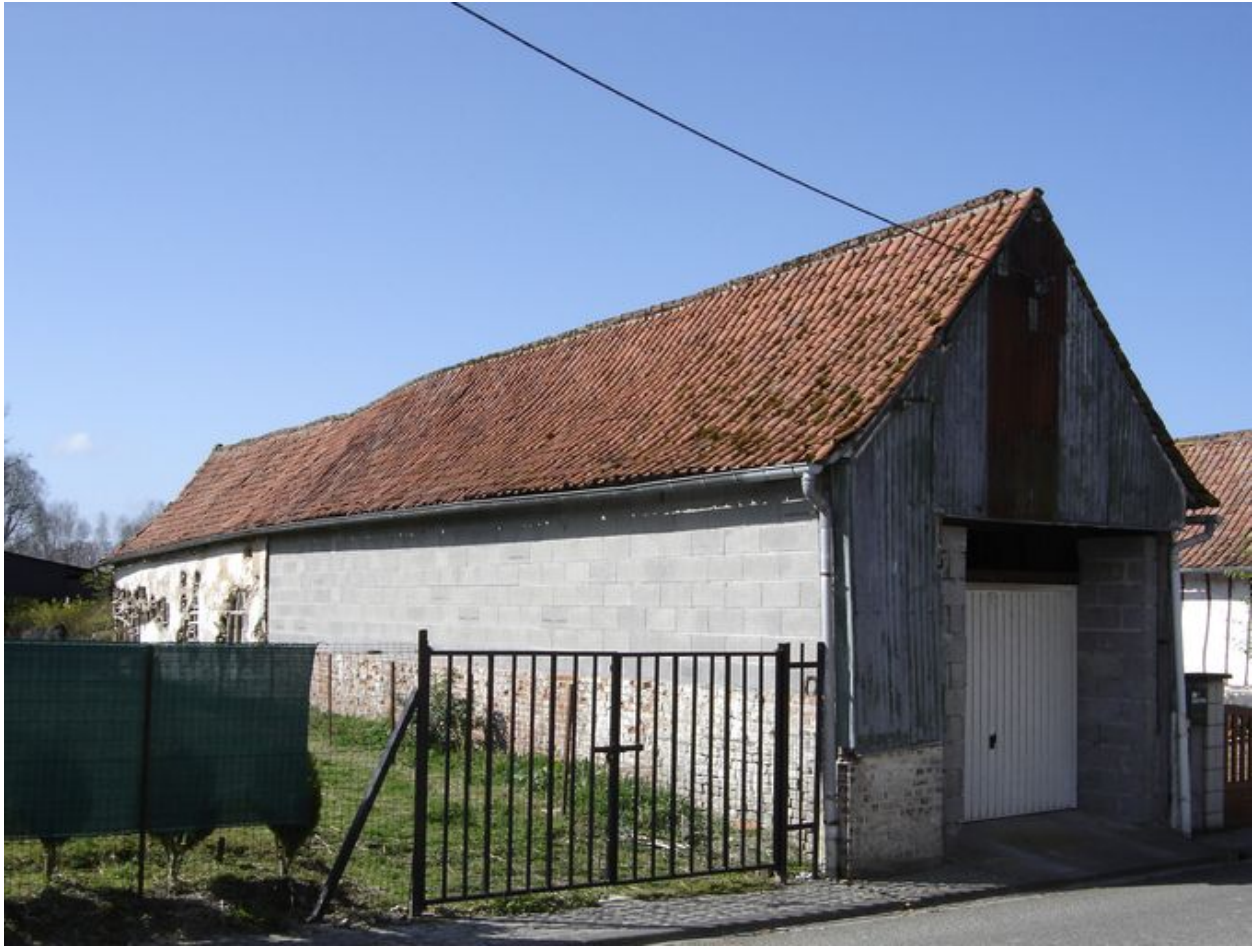
Vue postérieure.
Phot. Inès Guérin
IVR22_20058005494NUCA

Vue postérieure.

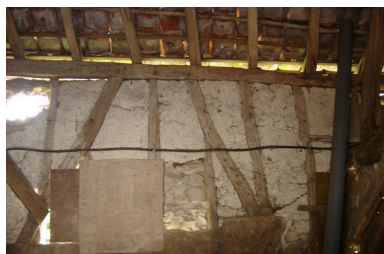
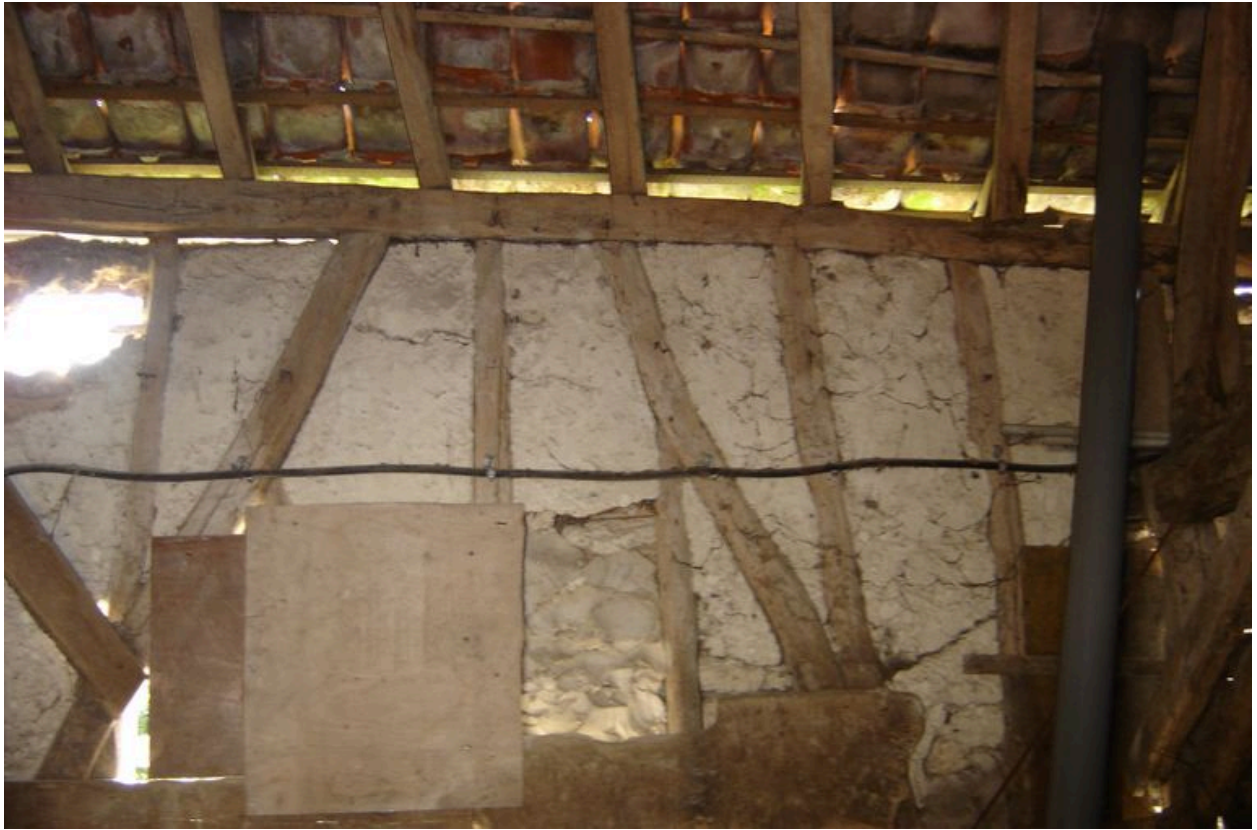
Cette ancienne fermette est très remaniée (surtout le logis) mais elle a conservé malgré tout une structure ancienne et la distribution de ses bâtiments sur les trois côtés d'une cour. Le logis est situé au fond de la cour. Long de trois travées, il était composé d'une ossature en pans de bois hourdés au torchis ; les tenons d'ancrage, toujours visibles en façade, permettent d'en deviner la composition primitive. Aujourd'hui, il a été entièrement reconstruit à l'aide de parpaings. Le toit à longs pans couvert en tuiles mécaniques abritait le fenil. L'entrée se fait dans la salle commune dans laquelle trône la large cheminée picarde à l'ouest. Les deux bâtiments agricoles sont disposés de part et d'autre du logis, en retour d'équerre. Ils ont conservé les huisseries ainsi que la charpente d'origine. Les anciennes écuries et étables à l'ouest sont composées d'une ossature en bois hourdée au torchis. Elles sont divisées en deux compartiments ; la cloison est également en torchis et pans de bois. La façade sur cour est recouverte d'un enduit à faux colombage. Le mur pignon a été refait en ciment et couvert d'un essentage de tôle. Le toit à longs pans en pannes picardes présente une rangée de briques au faitage. A l'est, il s'agissait également d'un bâtiment pour les animaux. La partie nord a entièrement été remaniée en parpaing, tandis que la partie sud a conservé son ossature en bois et son hourdis au torchis. Le pignon, couvert d'un essentage de tôle, a été percé afin d'accueillir une porte de garage. Les huisseries d'origine ont totalement disparu. Une porte a été édifiée au coin de ce bâtiment et du logis. Le solin est en brique. Ici, contrairement au premier édifice agricole, le toit est indépendant et se poursuit au-delà du logis (le premier bâtiment dispose d'un toit s'insérant dans celui du logis). Une rangée de briques occupe toujours le faitage. La ferme de la charpente est entièrement recouverte de torchis afin de séparer l'intérieur du bâtiment en deux.

Vue intérieure permettant
d'appréhender la
composition des murs.
Phot. Inès Guérin
IVR22_20058005495NUCA

Vue intérieure permettant d'appréhender la composition des murs.

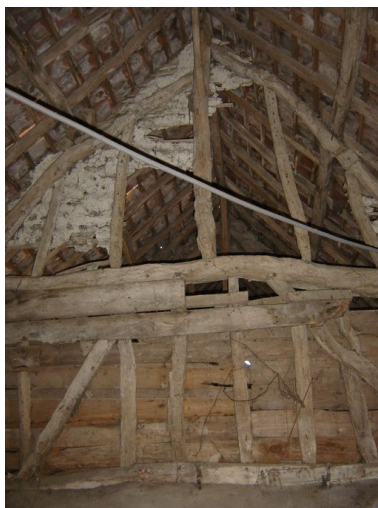
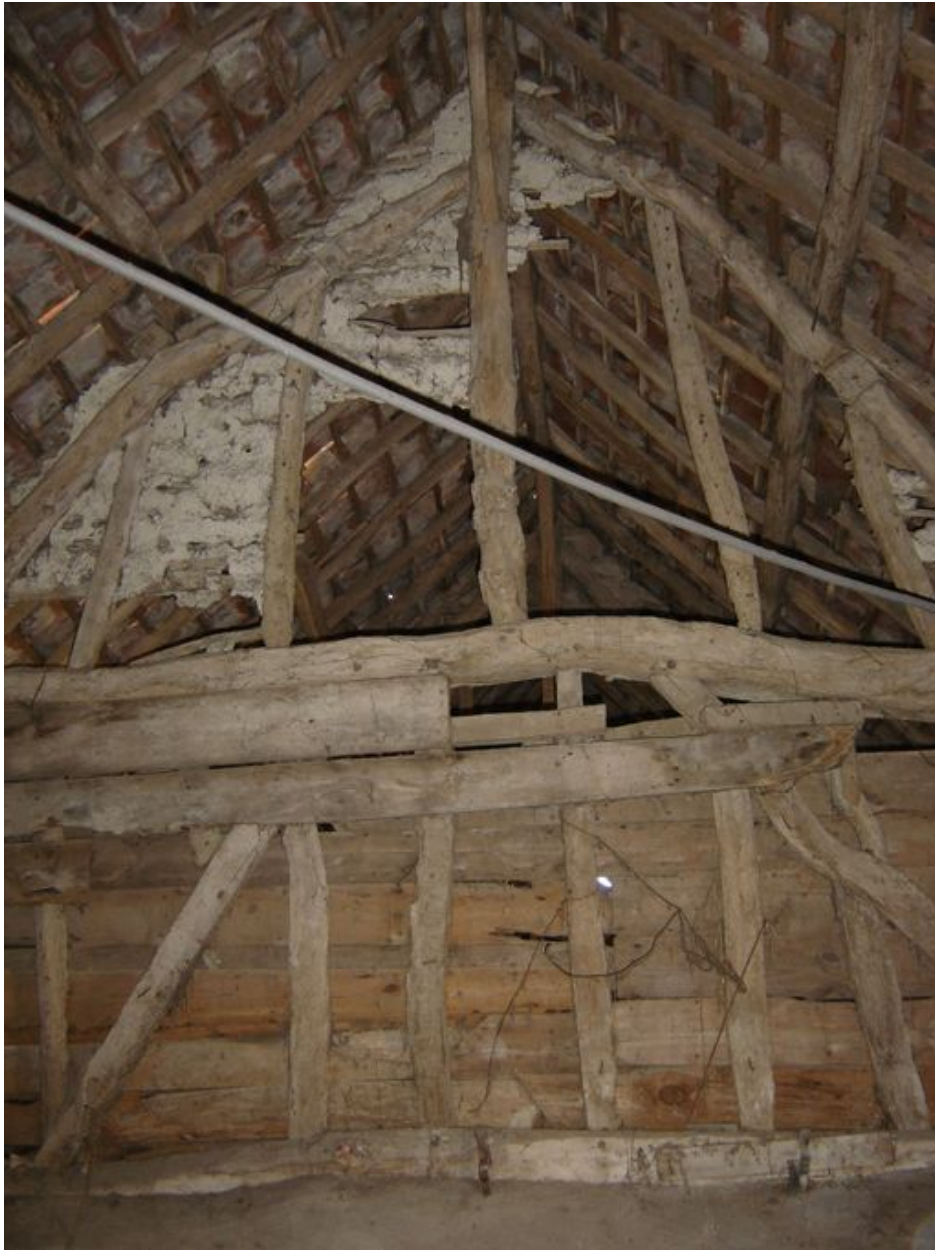
Détail de la charpente
des bâtiments annexes.
Phot. Inès Guérin
IVR22_20058005496NUCA

Détail de la charpente des bâtiments annexes.

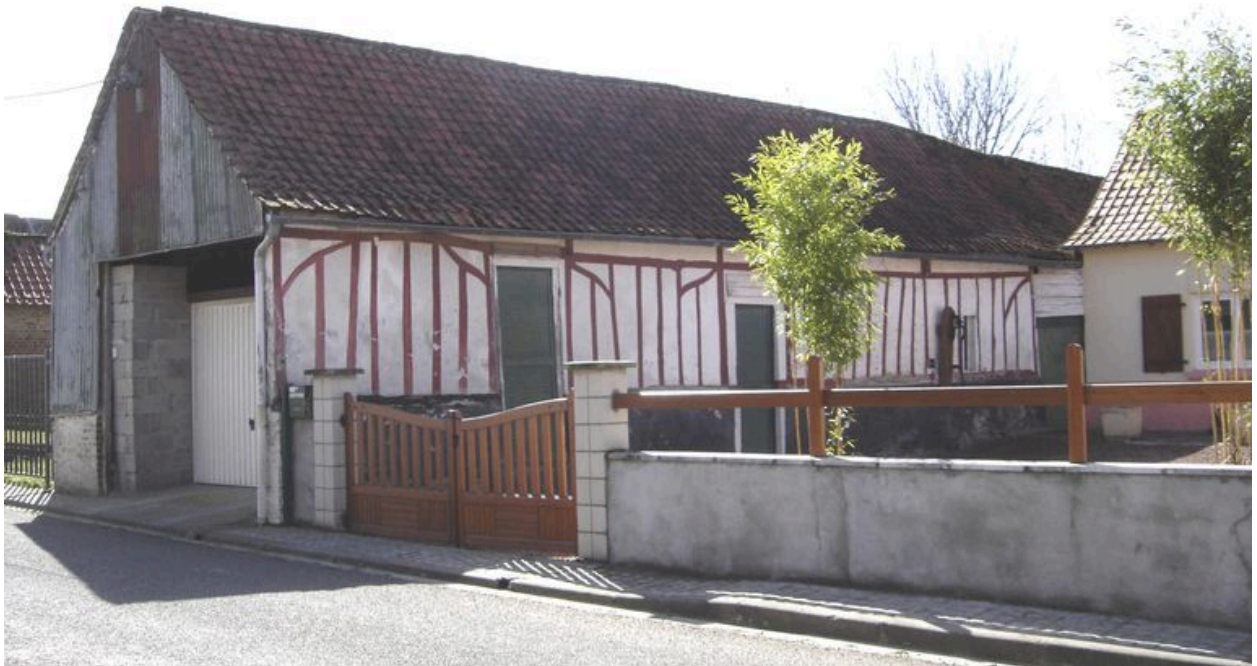
Vue des bâtiments situés
à l'est de la propriété.
Phot. Inès Guérin
IVR22_20058005493NUCA

Vue des bâtiments situés à l'est de la propriété.
