Hauts-de-France, Aisne Iviers 6 rue Paul-Codos

Ferme

Numéro de dossier : IA02000629 Date de l'enquête initiale : 1997 Date(s) de rédaction : 1997

Cadre de l'étude : inventaire topographique canton d'Aubenton

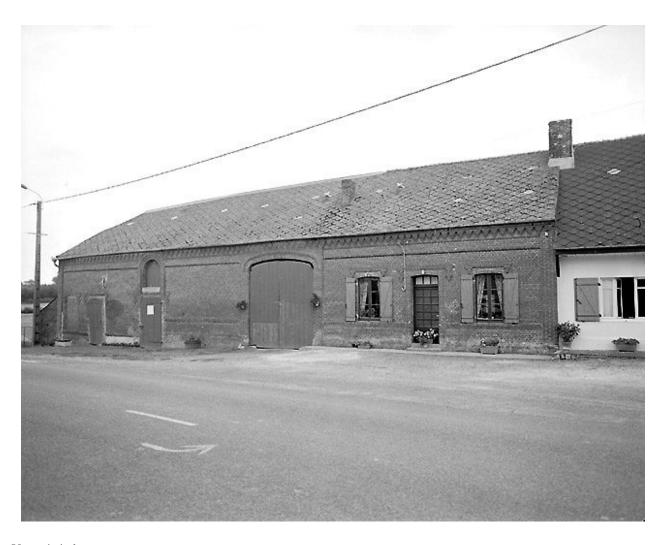
Vue générale.

L'ensemble des bâtiments en brique, sont couverts en ardoise synthétique. Le logis, sur rue, est à élévation ordonnancée sans travées, il comporte un sous-sol. Le porche, qui donne accès à la cour intérieure, et l'étable à vaches attenante sont dans l'alignement du logis, formant un ensemble homogène à cour fermée, monumentalisé par le porche situé au milieu de la façade ainsi obtenue. Le décor de cette façade est obtenue par une modénature d'éléments en relief en brique formant des motifs géométriques. L'étable comporte un comble à surcroît à usage de grenier fourrager. Sur la cour intérieure, une deuxième étable à vaches, une remise agricole et une porcherie complètent les dépendances agricoles.
