## Casemate 3

Numéro de dossier : IA59004927

Cadre de l'étude : enquête thématique régionale Les ouvrages fortifiés de la Première Guerre mondiale

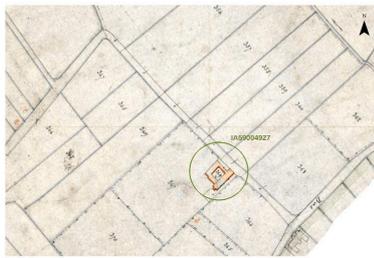
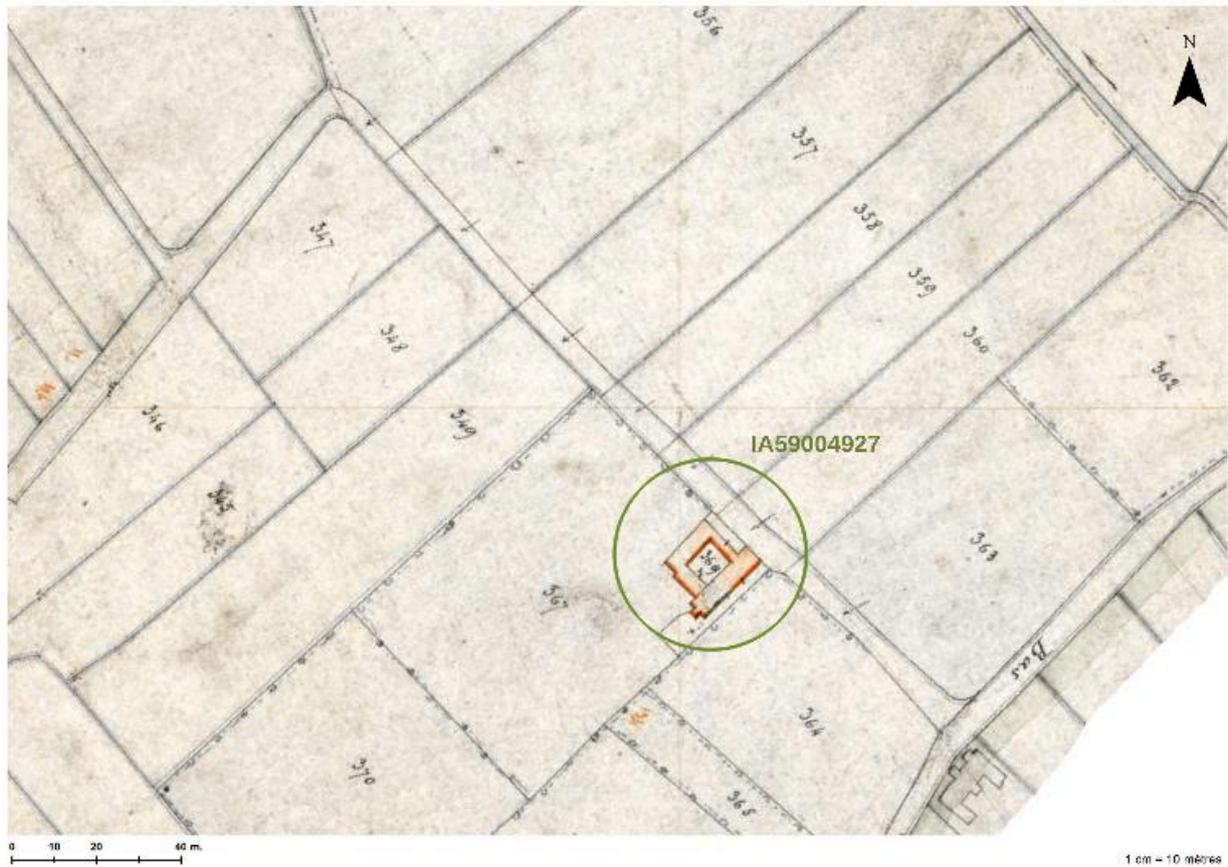
Extrait du plan cadastral de 1862, sections A, montrant la ferme dans laquelle s'implantera une casemate allemande vers 1916.  
Phot. Jean-Marc Ramette  
IVR32\_20175900892NUCA

Extrait du plan cadastral de 1862, sections A, montrant la ferme dans laquelle s'implantera une casemate allemande vers 1916.

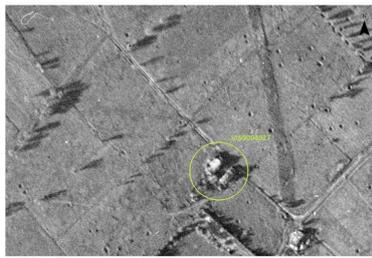
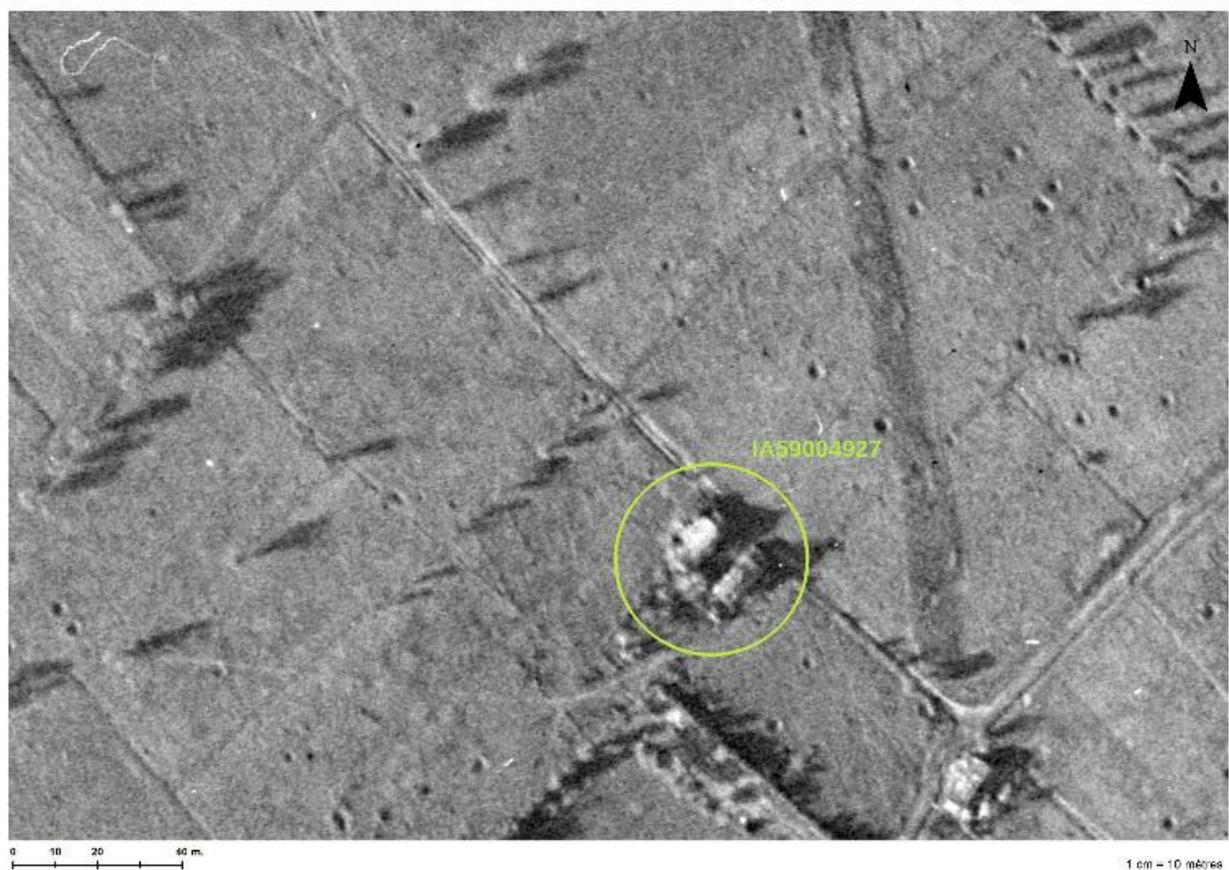
Plan de situation de l'édifice (cercle vert) sur une photographie aérienne britannique du 15/09/1918  
Phot. Jean-Marc Ramette  
IVR32\_20175900893NUCA

Plan de situation de l'édifice (cercle vert) sur une photographie aérienne britannique du 15/09/1918

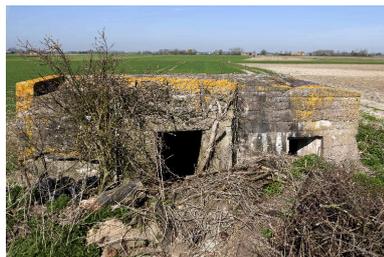
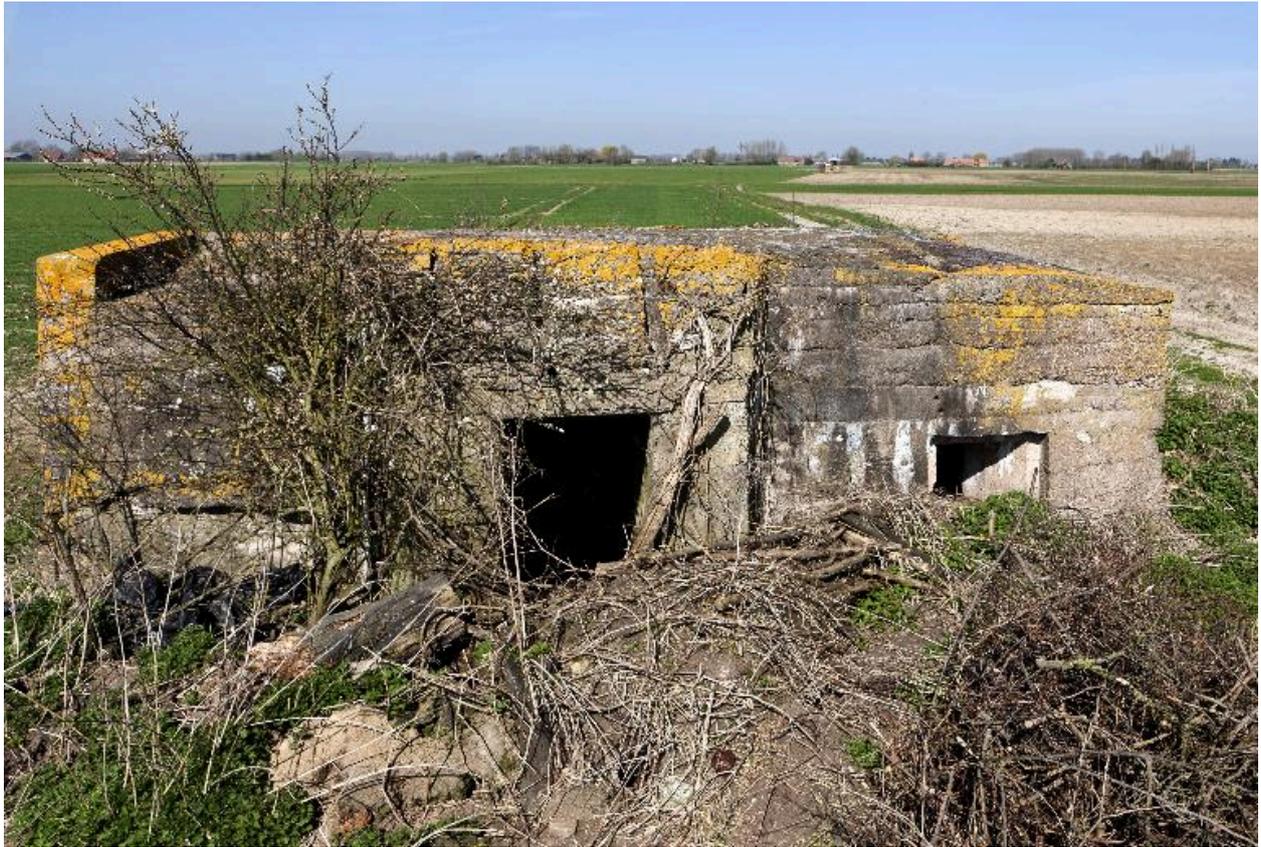
Vue générale, vers le nord  
Phot. Jean-Marc Ramette  
IVR31\_20145905288NUCA

L'édifice, en partie enterré et régulièrement noyé, n'est pas accessible. Il possède deux ouvertures sur le côté sud ainsi qu'une petite baie, ou un créneau de fusillade, côté ouest. Le mur faisant face au front est aveugle et se prolonge de chaque côté par un curieux bourrelet de béton. Le mur ouest porte des traces de reconstruction. De fait il semble avoir été surélevé à cette occasion afin de délimiter sur le couvrement ce qui semble être une banquette de tir.

Vue générale, vers le nord

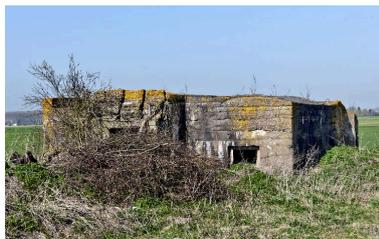
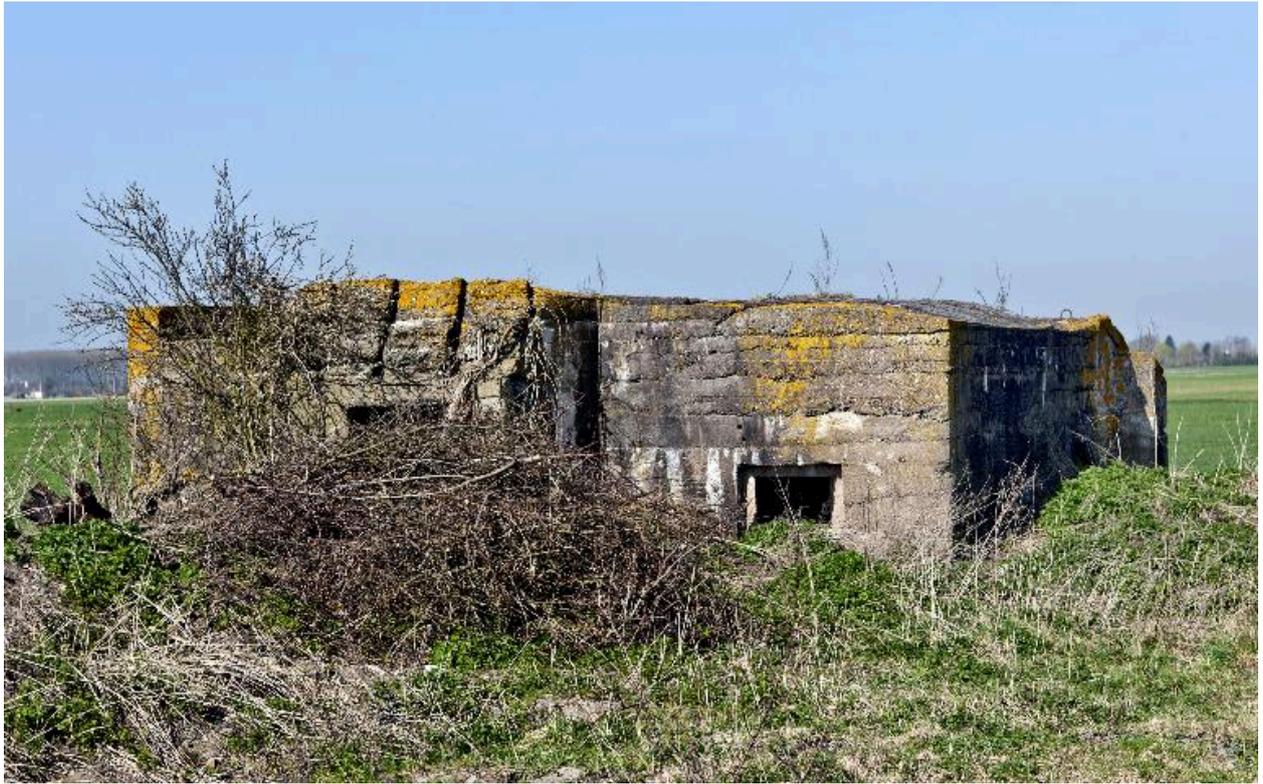
vue de trois-quarts vers le nord-ouest  
Phot. Jean-Marc Ramette  
IVR31\_20145905286NUCA

vue de trois-quarts vers le nord-ouest

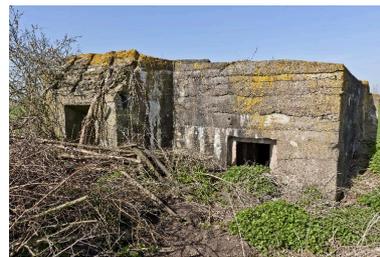
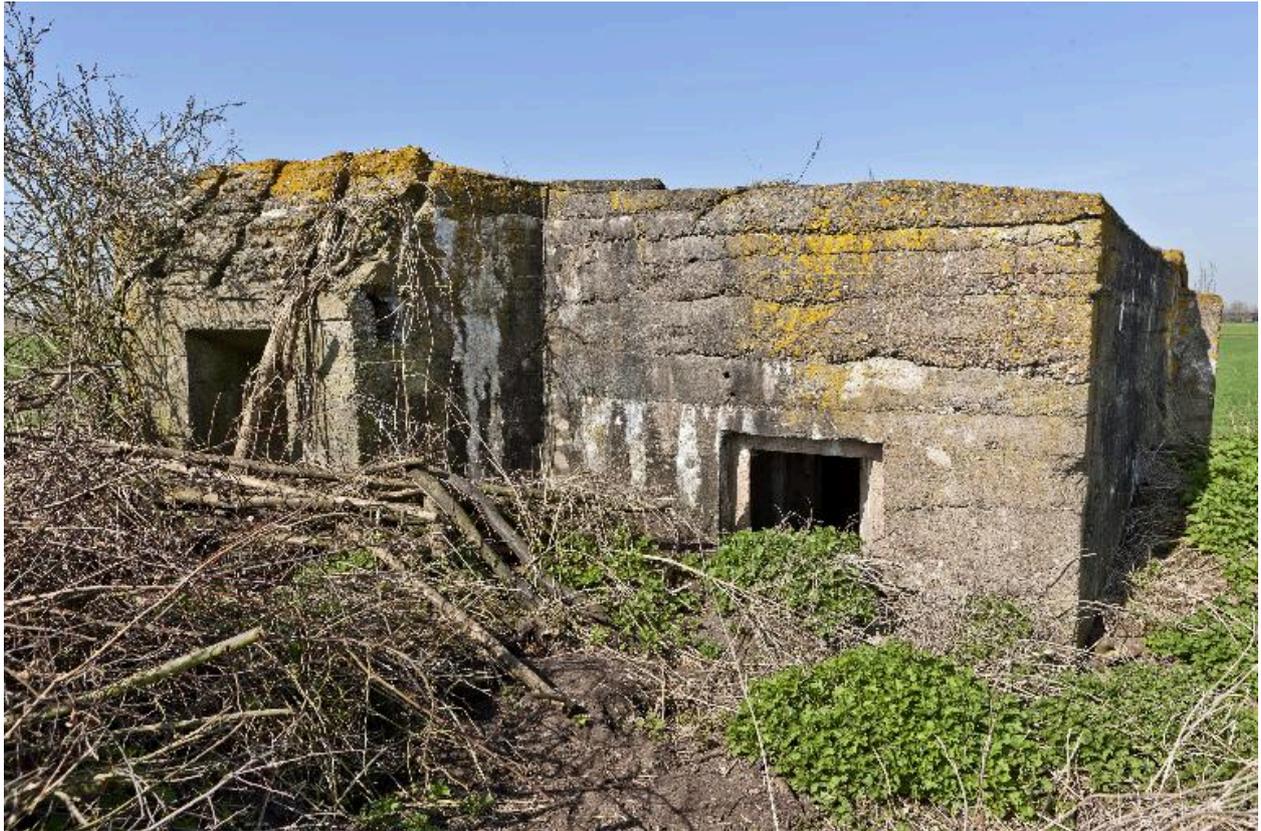
Elévation sud  
Phot. Jean-Marc Ramette  
IVR31\_20145905287NUCA

Elévation sud

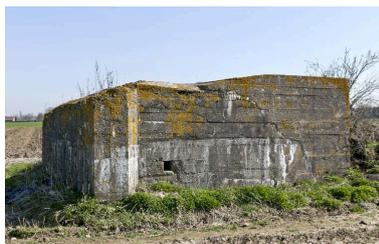
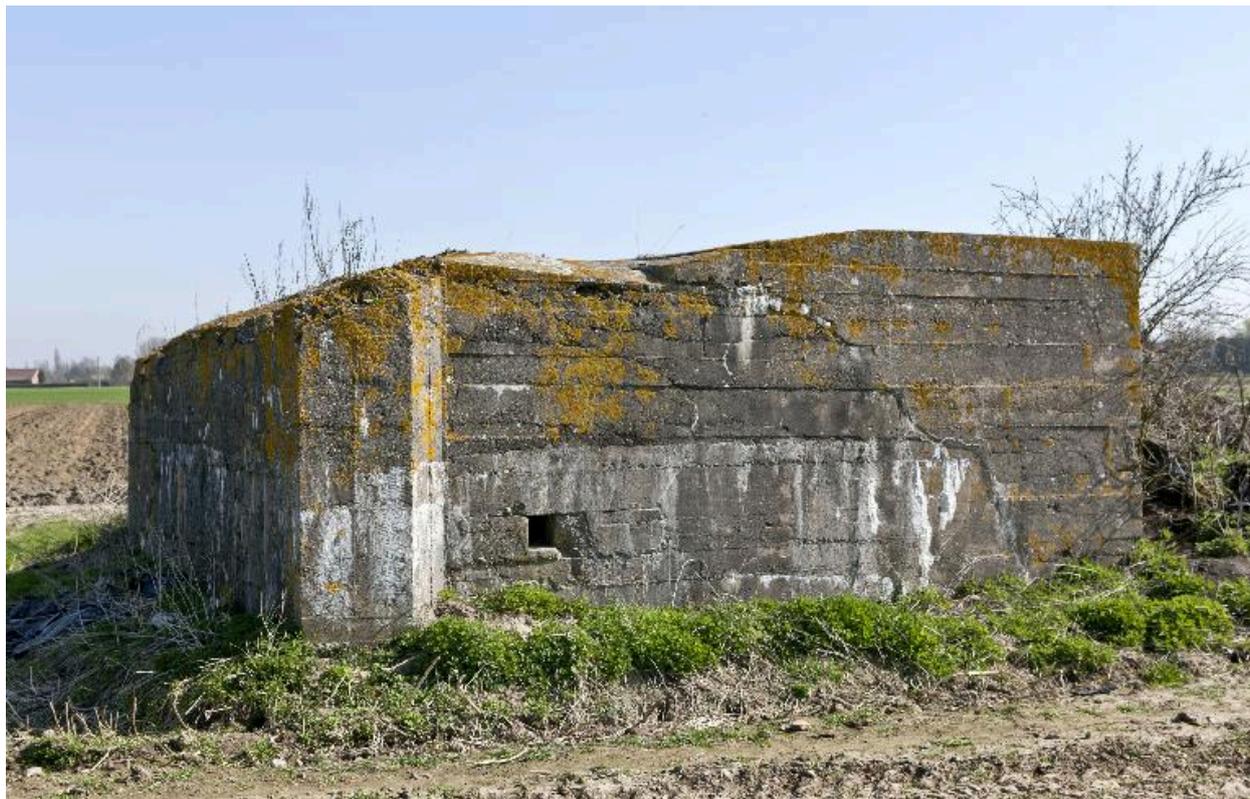
Elévation ouest  
Phot. Jean-Marc Ramette  
IVR31\_20145905309NUCA

Cette casemate a été construite vers 1916, 1917, dans les ruines d'une ferme déjà présente au cadastre de 1862. Le mur ouest présente des traces de reprise de maçonnerie indiquant une reconstruction partielle. Envahie de terre et de végétation et régulièrement noyée, elle est aujourd'hui difficilement lisible.

Elévation ouest

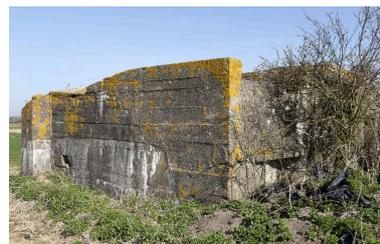
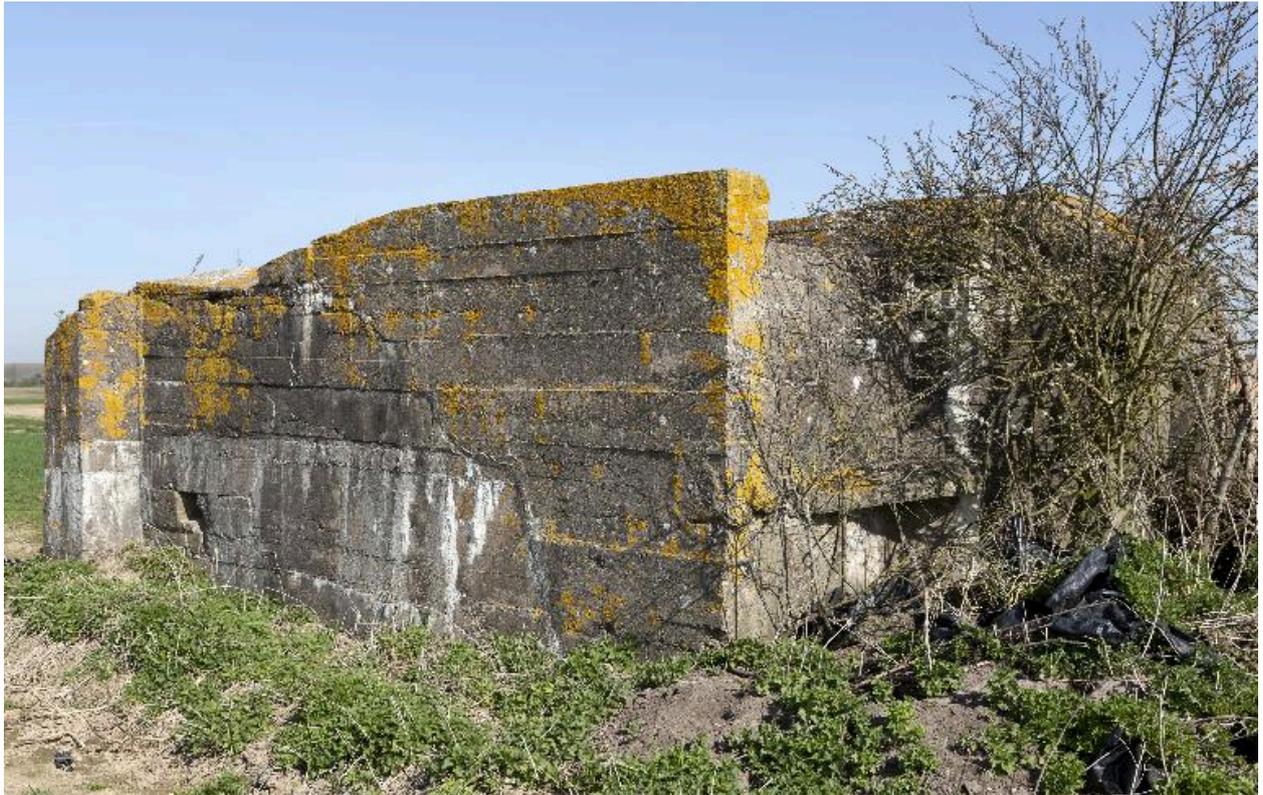
Vue de trois-quarts, vers le nord-est  
Phot. Jean-Marc Ramette  
IVR31\_20145905308NUCA

Vue de trois-quarts, vers le nord-est

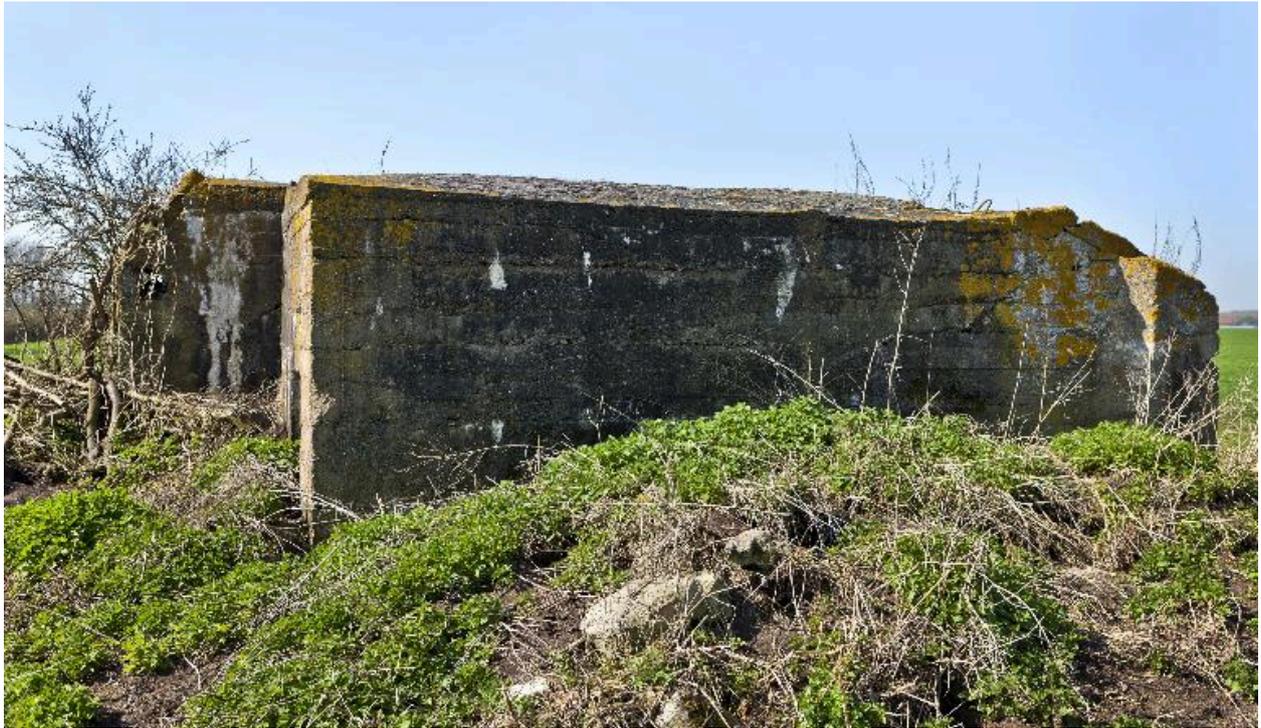
Elévation est  
Phot. Jean-Marc Ramette  
IVR31\_20145905310NUCA
