Hauts-de-France, Aisne
Oigny-en-Valois
Église paroissiale Saint-Martin, ruelle de la Ferme, rue des Bourgeois

Armoire

Numéro de dossier : IM02001140
Date de l'enquête initiale : 1992
Date(s) de rédaction : 1993
Cadre de l'étude : inventaire topographique canton de Villers-Cotterêts
Degré d'étude : étudié
Référence du dossier Monument Historique : PM02002648

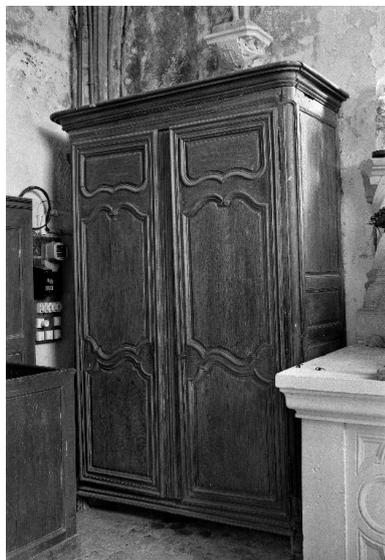
IVR22_19920202078X

Cette armoire haute, réalisée en chêne, est de plan rectangulaire horizontal et d'élévation droite. Elle est fermée par deux battants antérieurs juxtaposés. Les éléments constituant les battants sont assemblés à grand cadre élégi.

L'armoire a été restaurée vers 1997. Un des battants a subi une importante attaque d'insectes xylophages.

L'armoire, vue de trois-quarts.

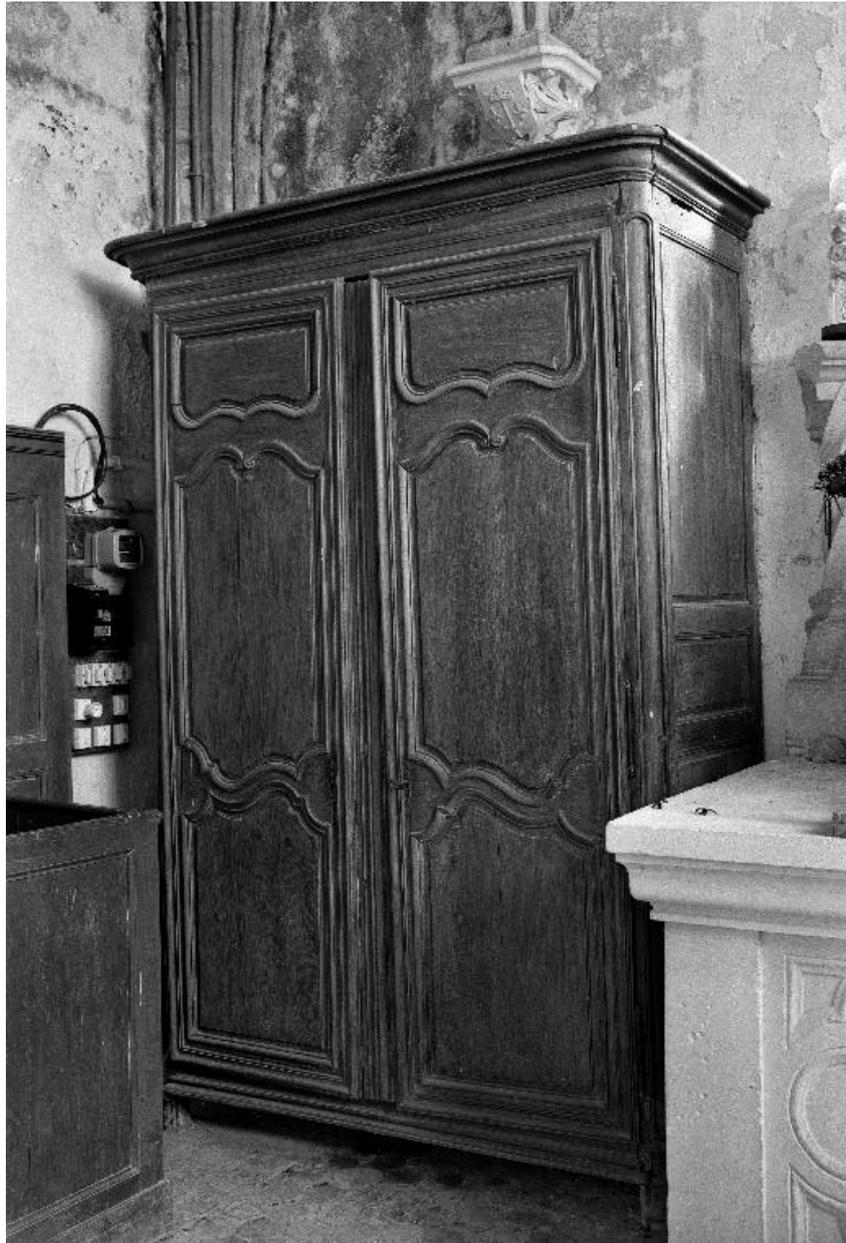
IVR22_19920202078X

L'armoire, vue de trois-quarts.
