Hauts-de-France, Aisne
Leuze
4 place Charles-de-Gaulle

Maison de négociant

Numéro de dossier : IA02000546
Date de l'enquête initiale : 1998
Date(s) de rédaction : 1998
Cadre de l'étude : inventaire topographique canton d'Aubenton
Degré d'étude : étudié

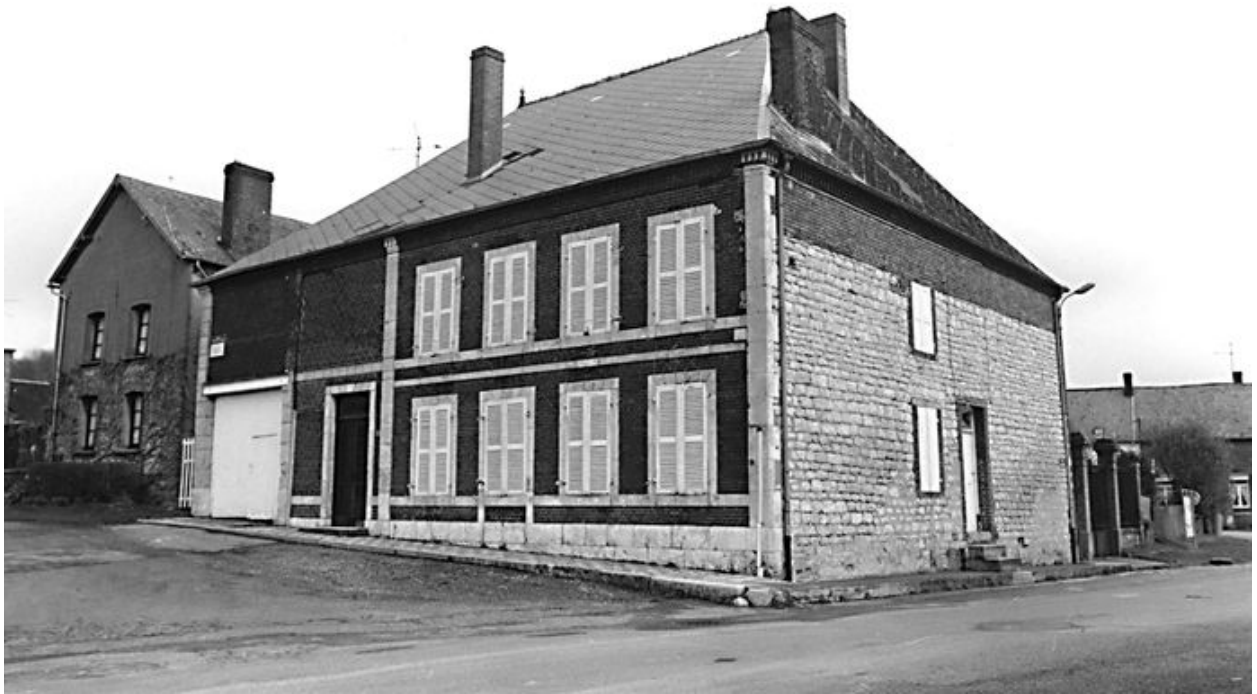
IVR22_19980200776Z

Vue générale depuis le sud-est, avant restauration.

L'édifice est constitué du logis triple en profondeur, et d'une grange attenante traversante donnant accès à une cour intérieure. L'ensemble est couvert d'une croupe en ardoise synthétique. L'élévation du mur pignon est, est en pierre calcaire, moellon et pierre de taille petit appareil, l'élévation nord du logis et de la grange traversante sont en brique sur un solin en pierre de taille calcaire petit appareil. La façade antérieure présente un décor architecturé en pierre de taille calcaire. Les ouvertures sont pourvues d'un encadrement en pierre de taille calcaire. La cave est voûtée en berceau de brique.

L'élévation antérieure de la maison est orné de pilastre à ordre corinthien.
