Hauts-de-France, Nord
Armentières
140 rue Jules-Lebleu, 187 boulevard Faidherbe

Tissage de lin Auguste Salmon, puis Safilin, actuellement établissement administratif Pôle-Santé-Travail Métropole Nord

Numéro de dossier : IA00062732
Date de l'enquête initiale : 1988
Date(s) de rédaction : 1990, 2022
Cadre de l'étude : patrimoine industriel Armentières, opération d'urgence
Degré d'étude : recensé

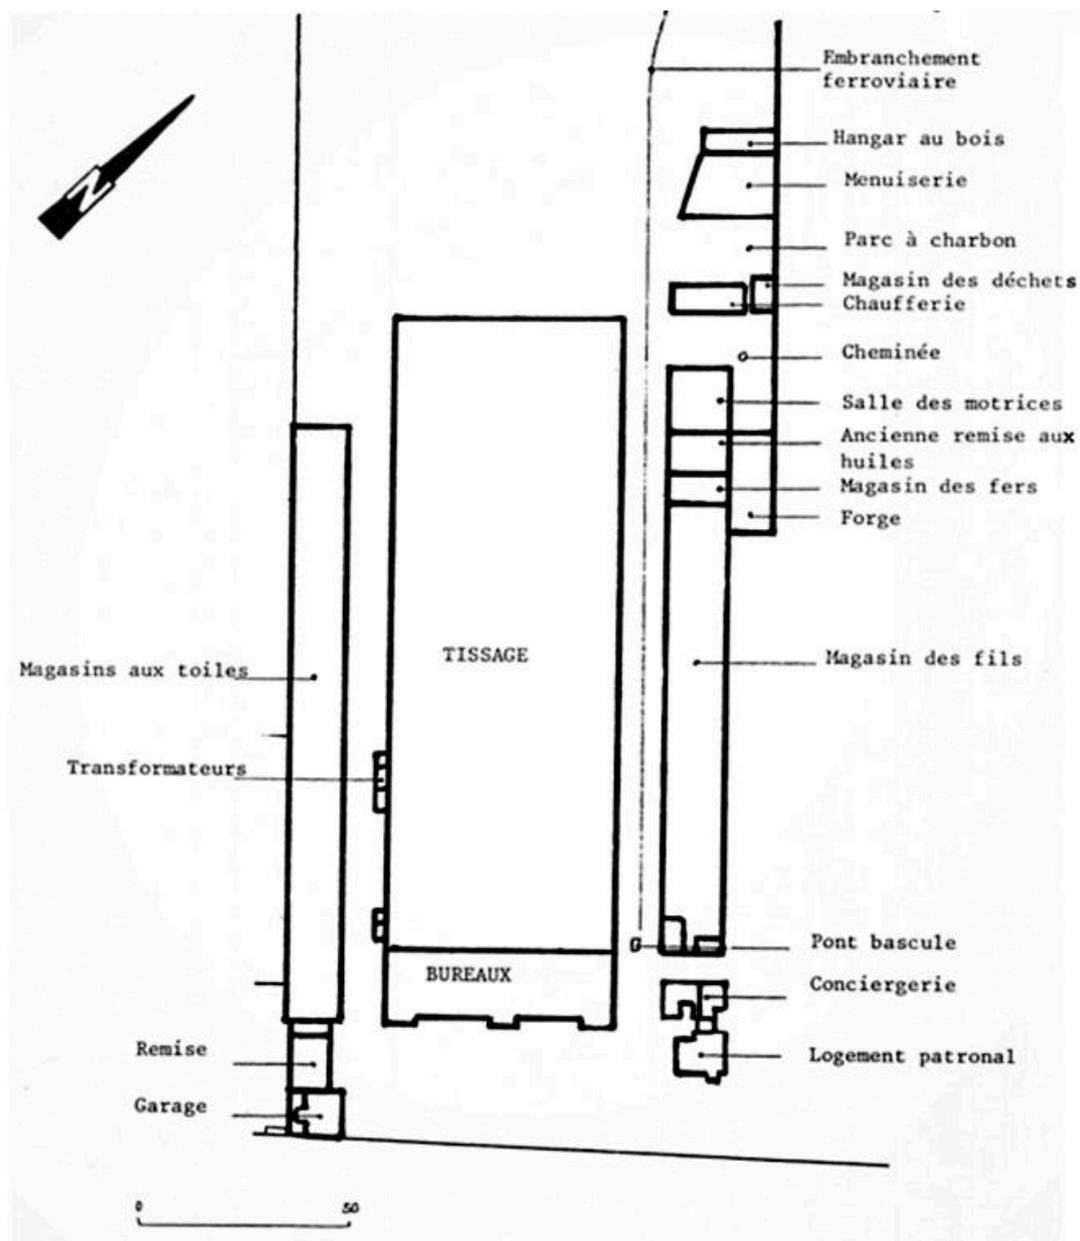
Plan masse du tissage d'après les états de sections du cadastre de 1935 (feuille D2).

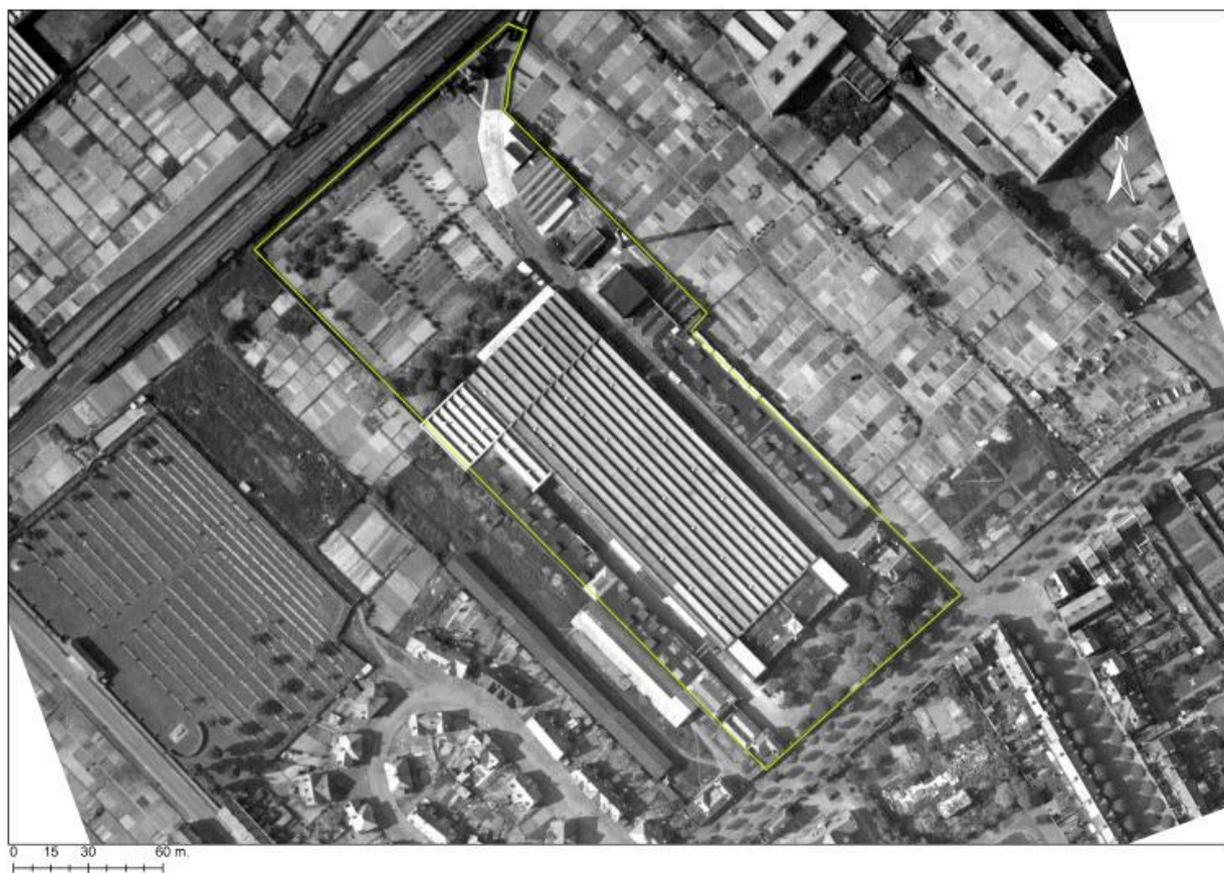
Emprise du tissage sur une vue aérienne réalisée le 2 juin 1951. Extension du tissage au nord-ouest et surélévation des bureaux (source IGN. Photothèque nationale. [ca 1951]).

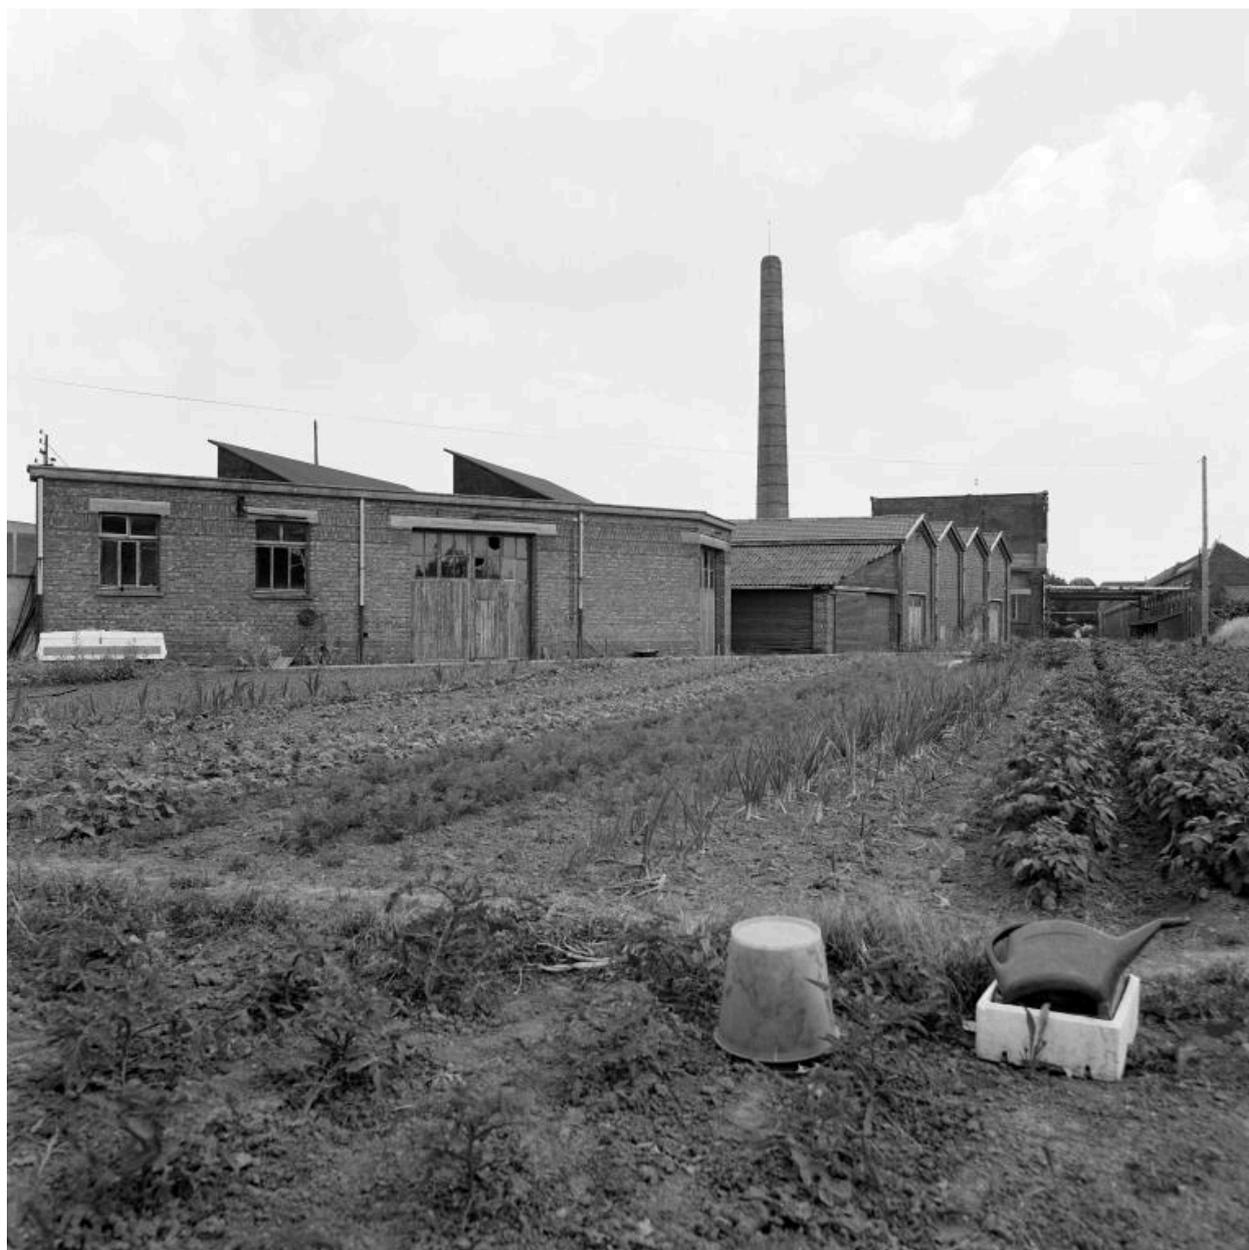
Vue générale vers le sud, prise depuis les jardins ouvriers. De gauche à droite : hangar aux bois, menuiserie, chaufferie, cheminée et salle des machines.

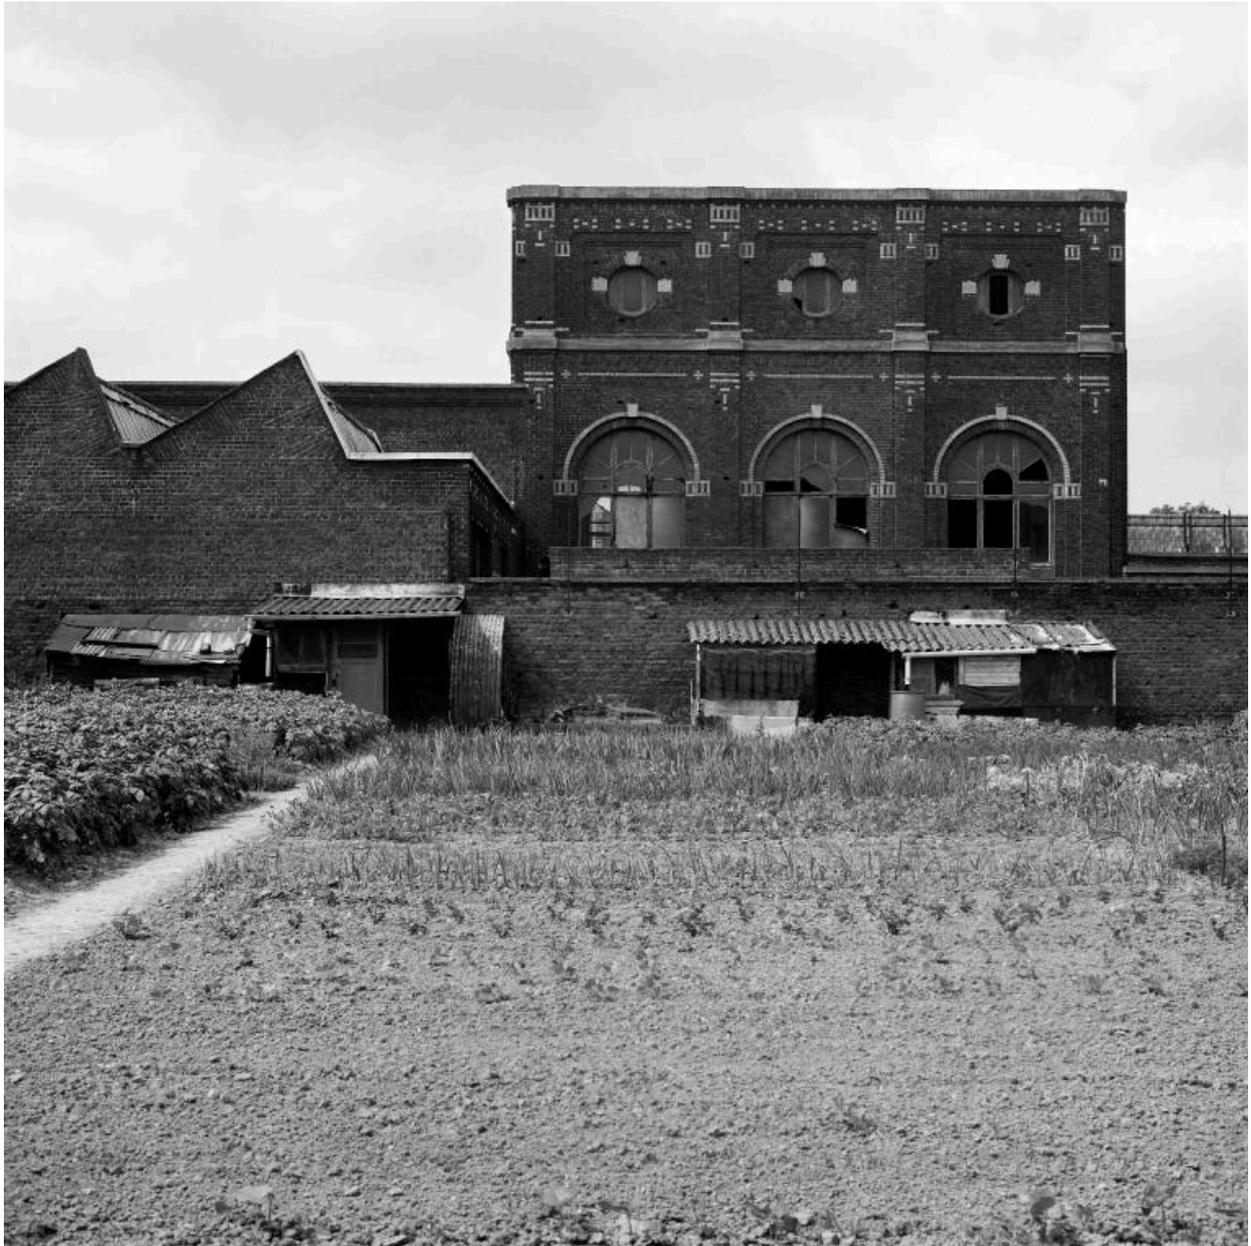
Vue générale depuis les jardins ouvriers, vers le sud-est. La salle des machines, élévation ouest.

La salle des machines, en rez-de-chaussée surélevé, est éclairée de baies en arc en plein-cintre surmontées chacune d'un oculus.

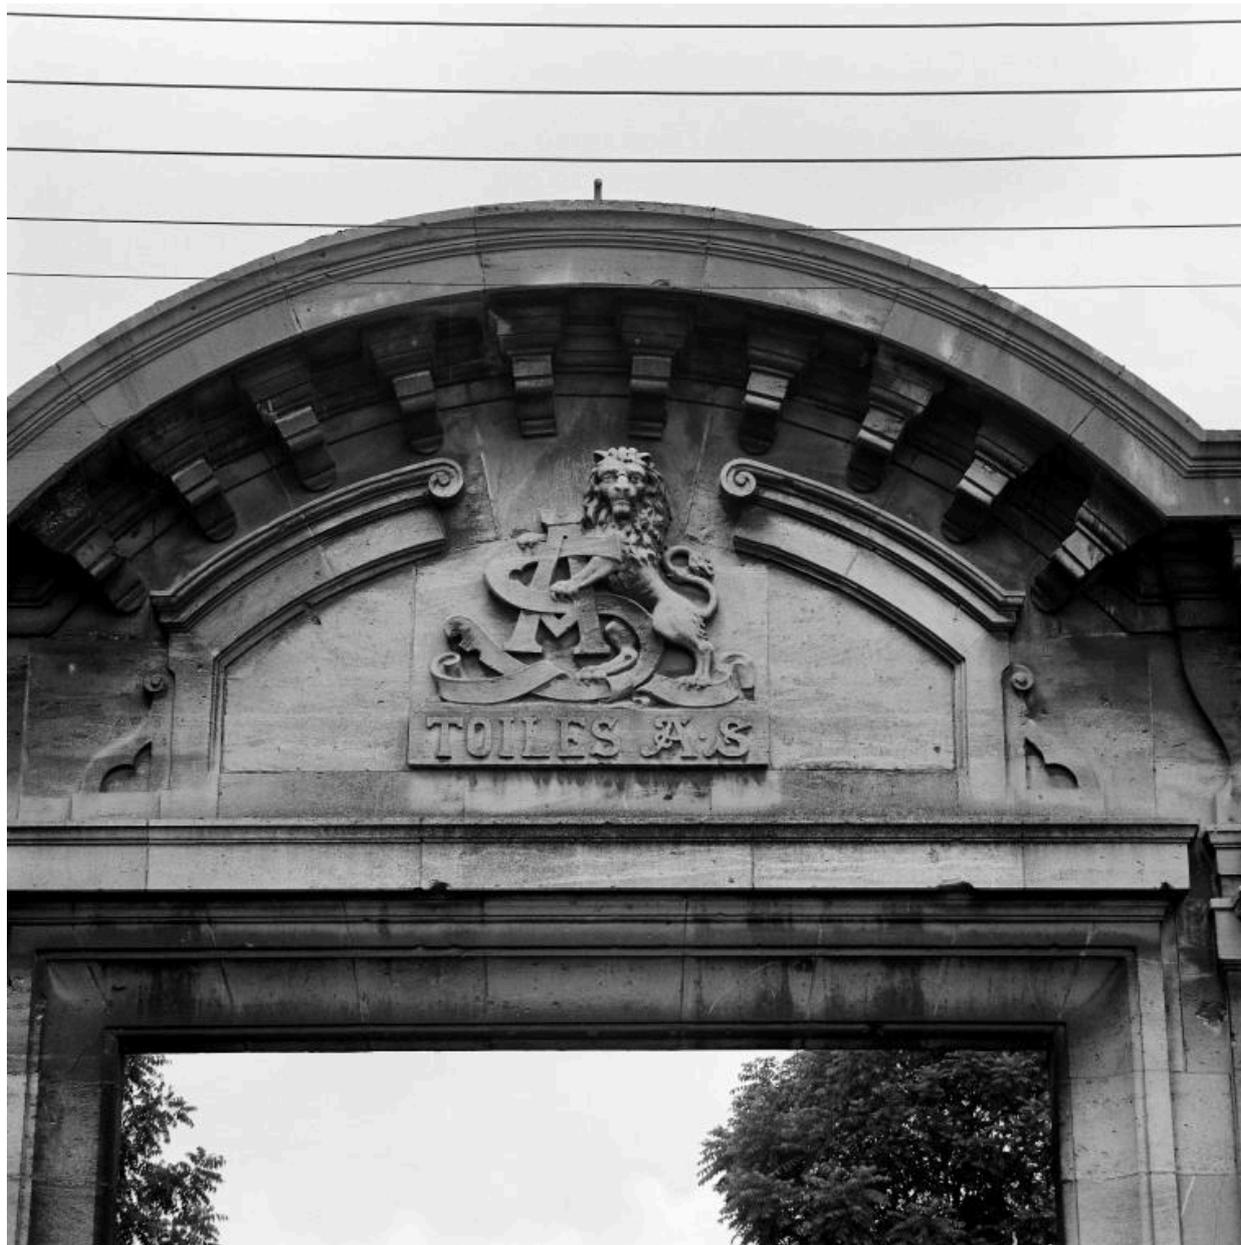
Portail d'entrée, rue Jules-Lebleu. Détail du tympan aux armes de l'entreprise.

Sculpture et mosaïque au monogramme AS (Auguste Salmon) servant d'appui à un lion levé et soulignés de la mention Toiles A.S (Portail et bureaux)

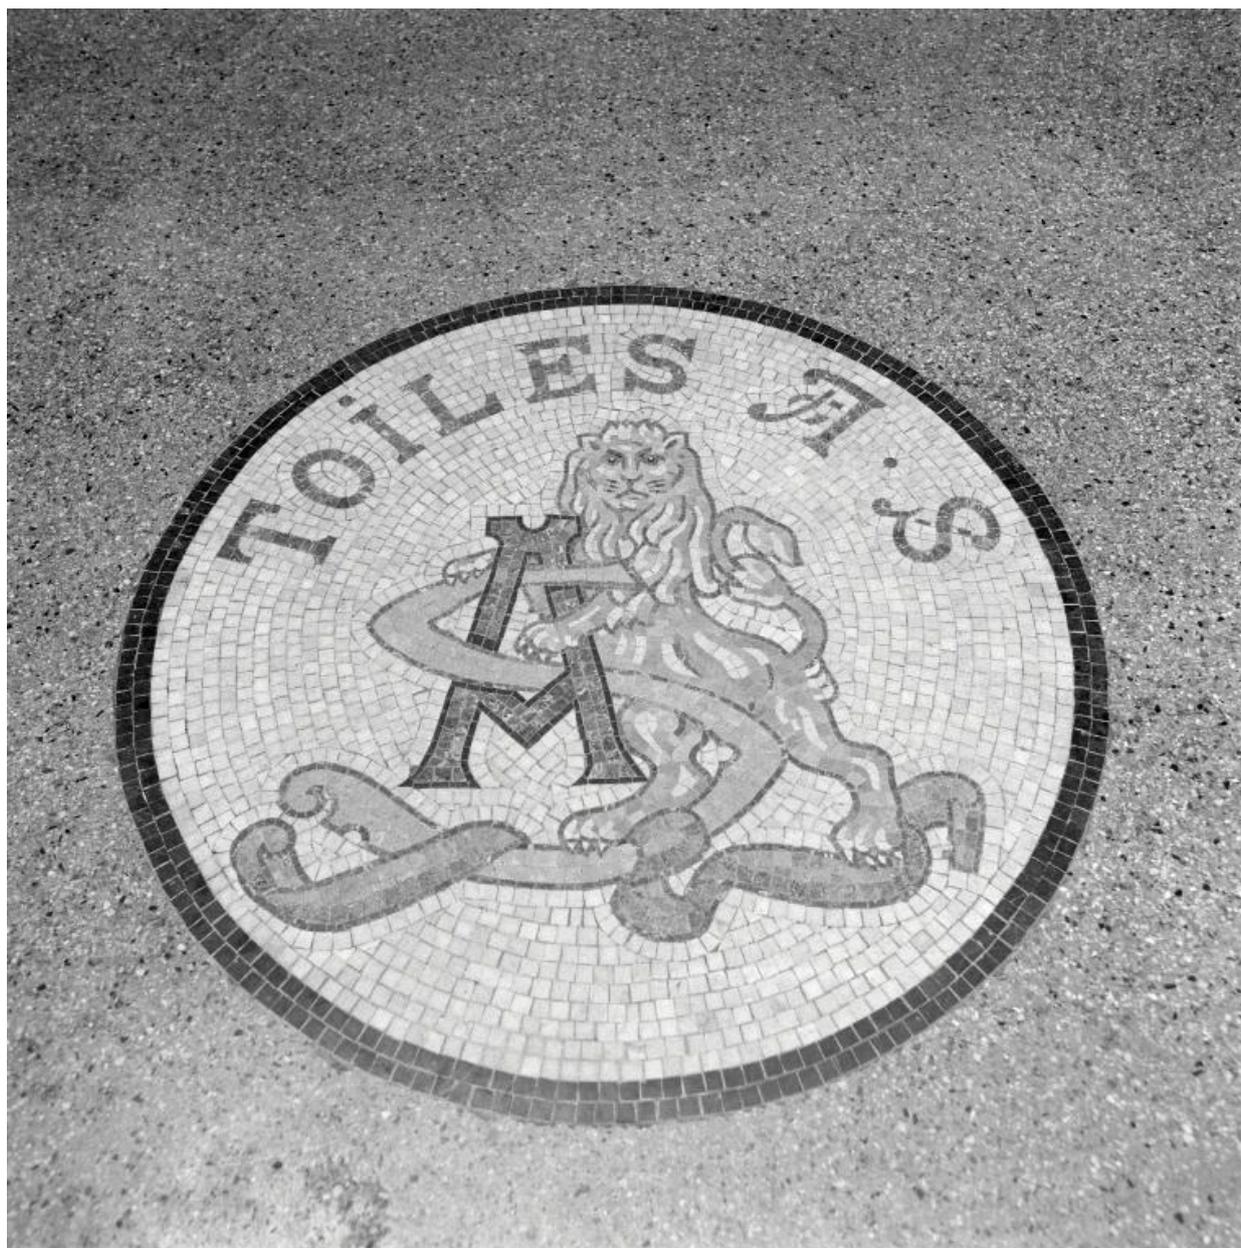
Bureaux, vue intérieure. Blason au sol en mosaïque aux armes de l'entreprise.

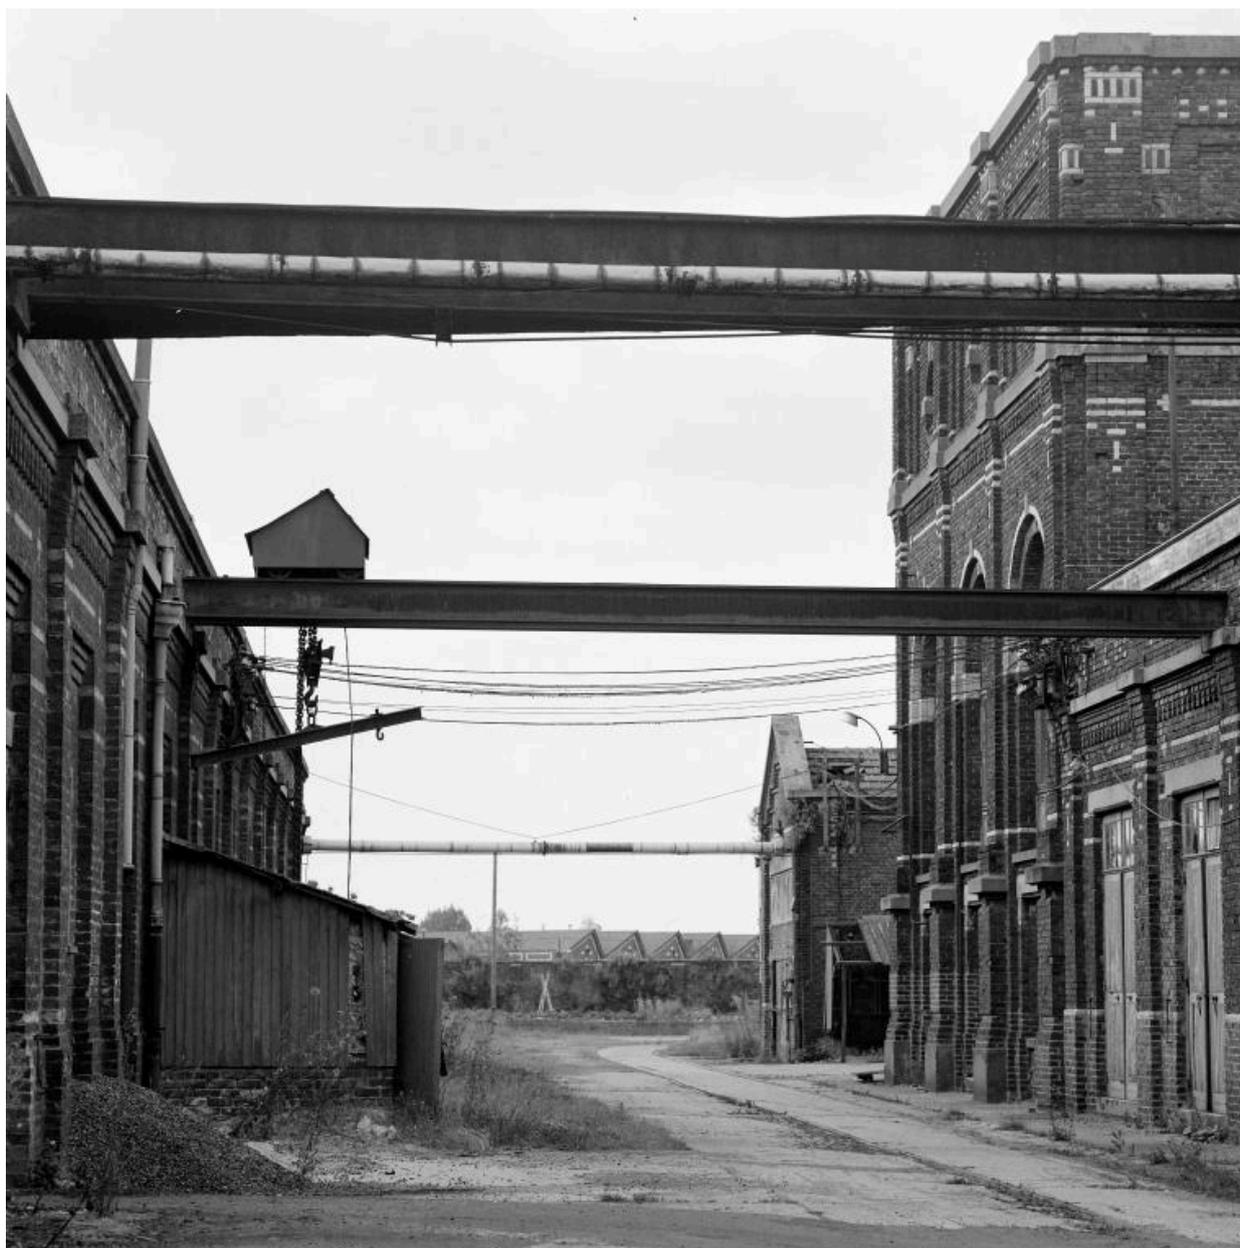
Vue vers le nord entre le tissage, à gauche, et la salle des machines, à droite, reliés par un palan monorail.

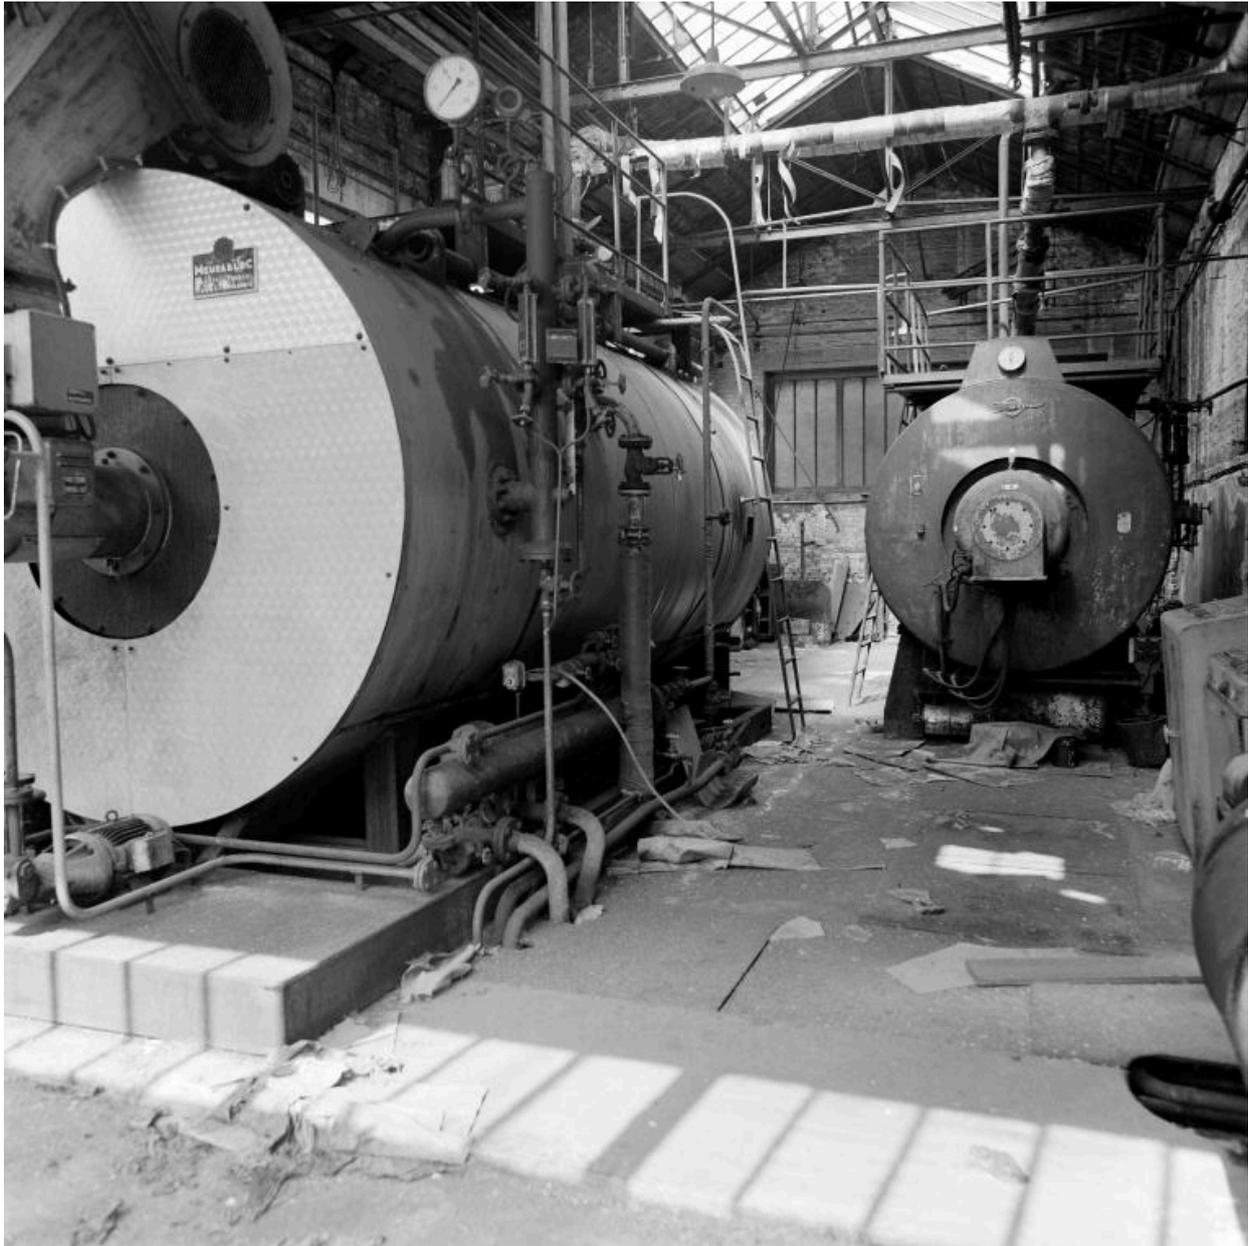
Chaufferie, vue intérieure. Chaudières.

Équipement industriel et machines. Lors de l'étude de 1988, il ne subsiste que peu de matériel : du mobilier, deux chaudières Meura et une étireuse dynamométrique Dubuisson.

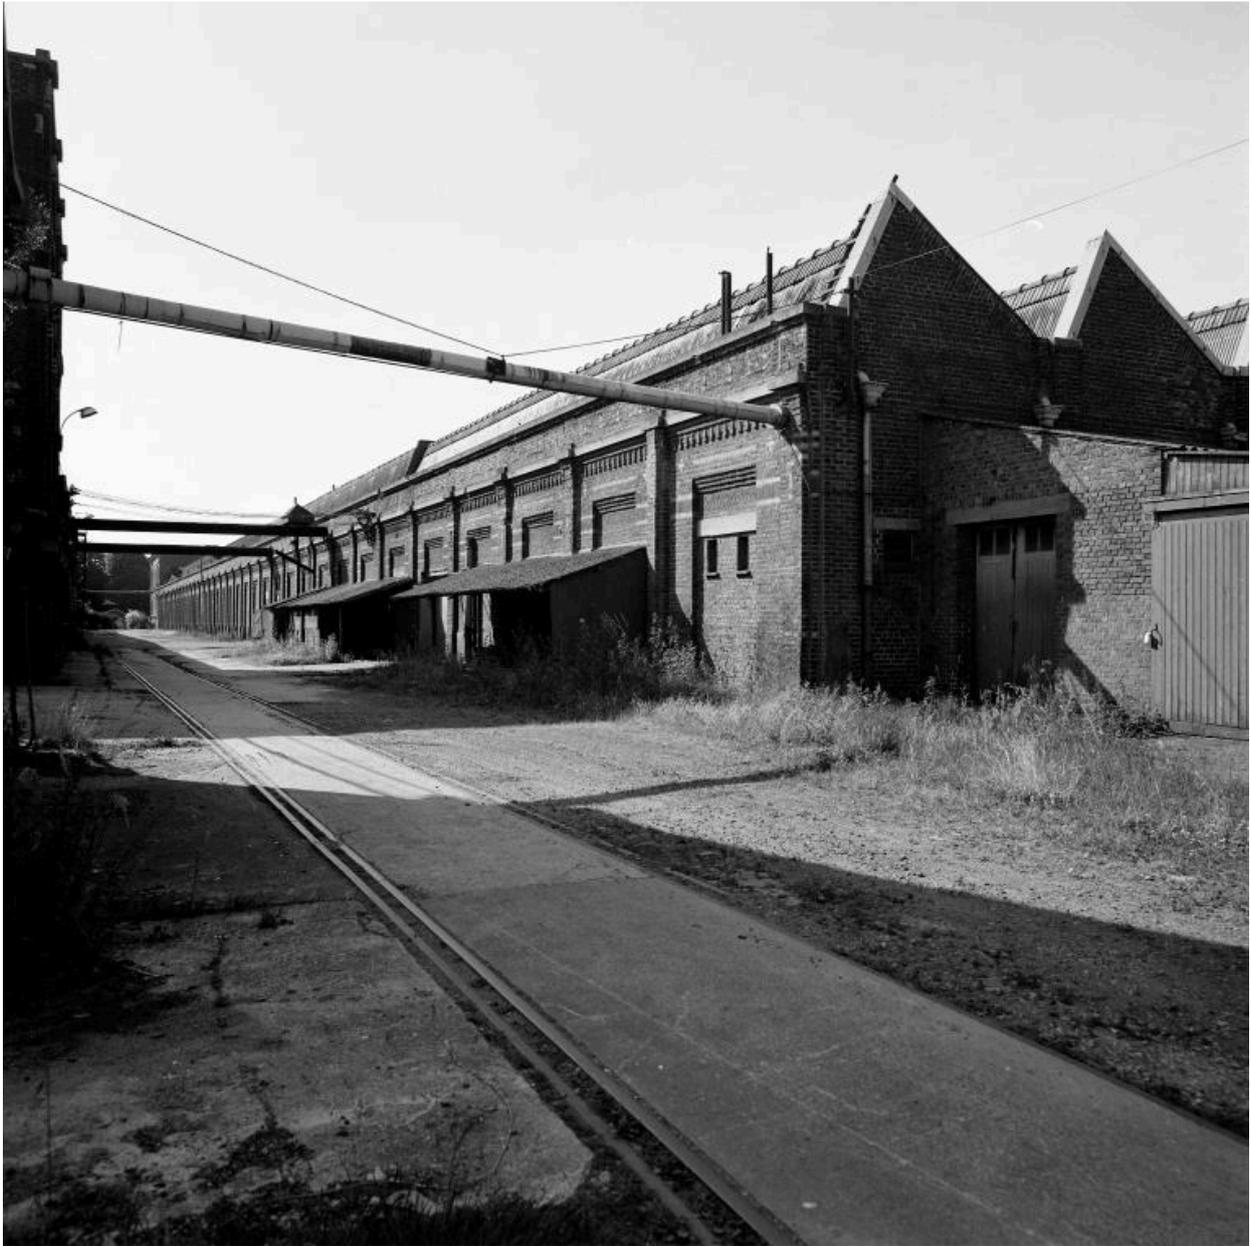
Tissage, élévation ouest. Vue prise vers le sud.

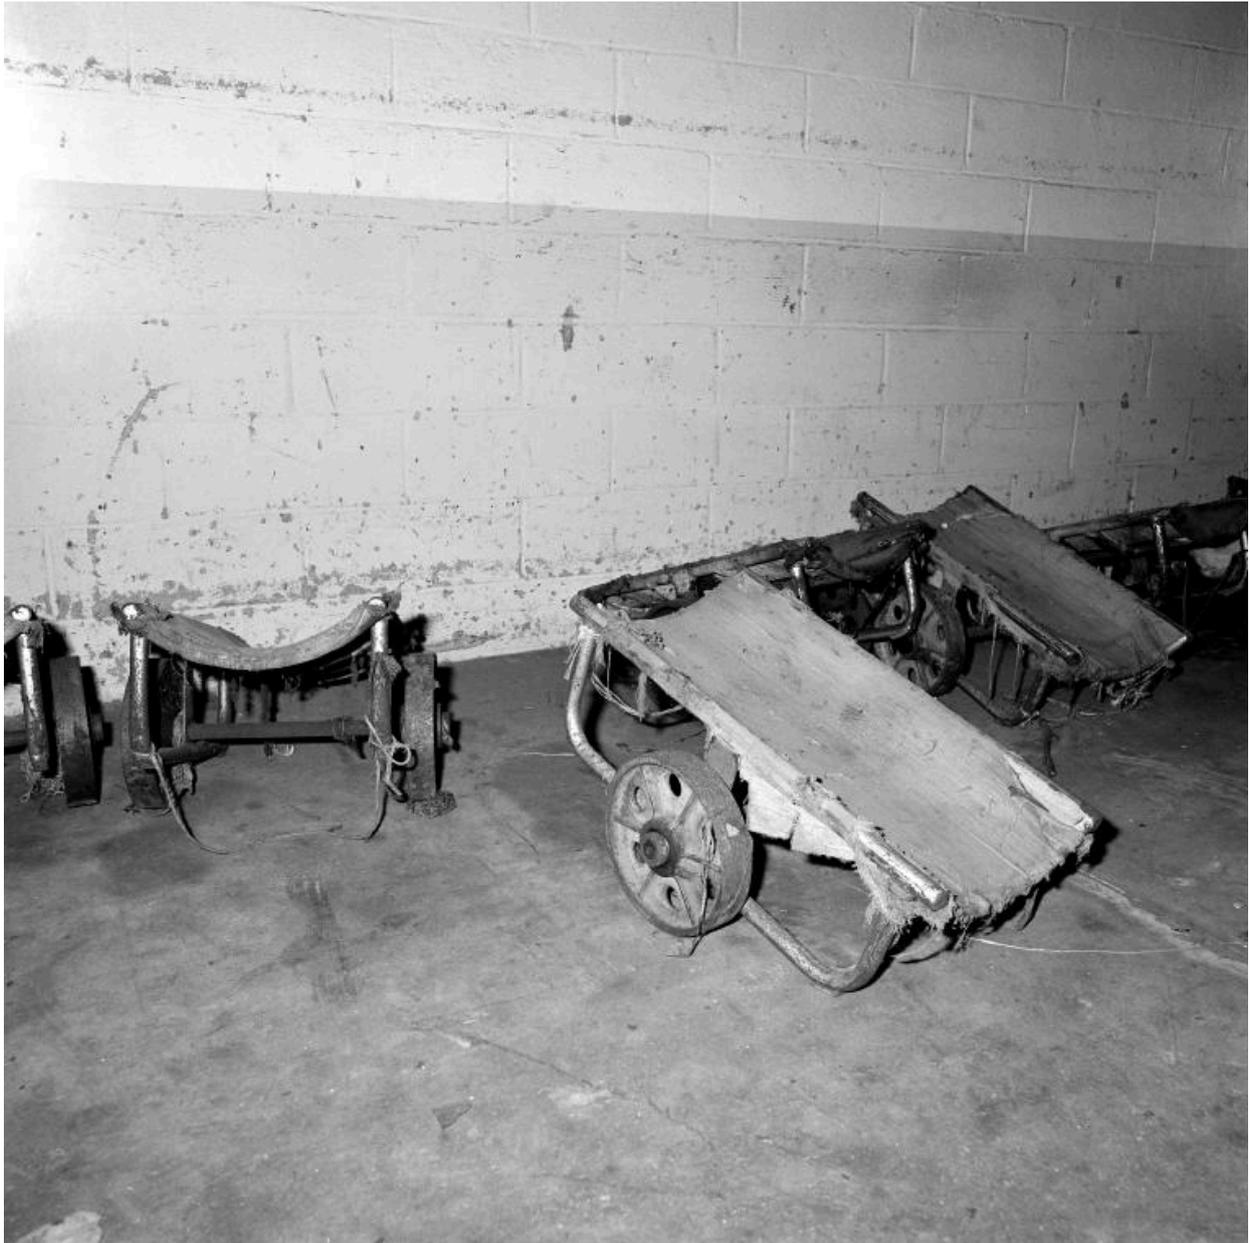
Magasin aux toiles, chariots à ensouple.

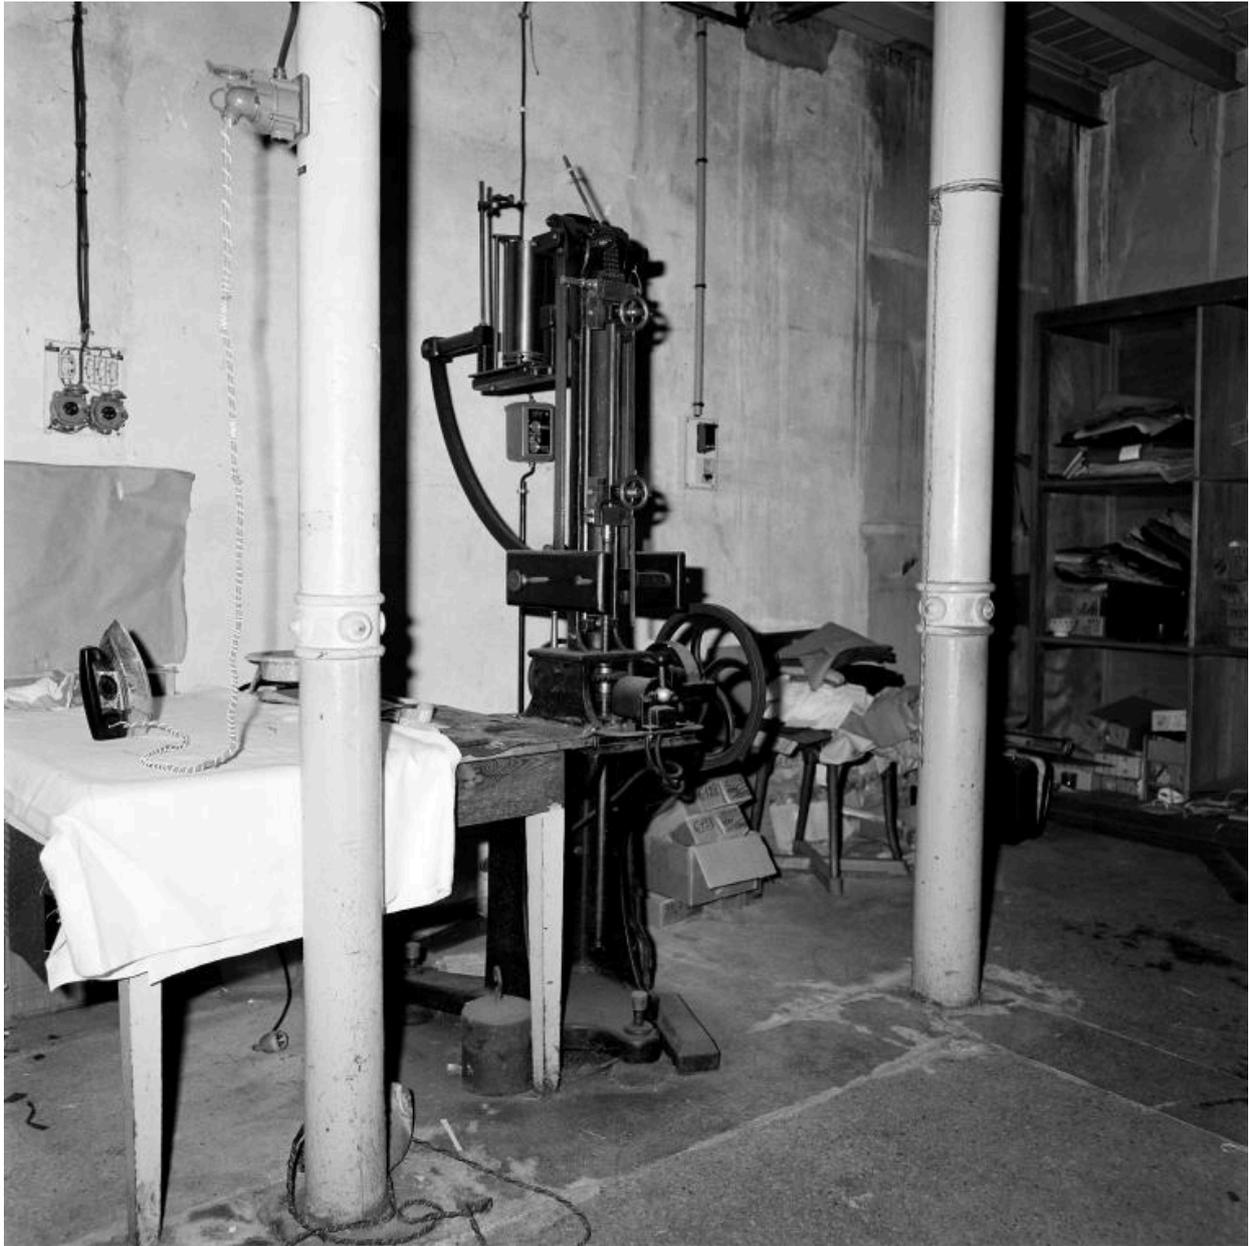
Salle des archives (ancienne menuiserie), tireuse dynamométrique Dubuisson (Lille).

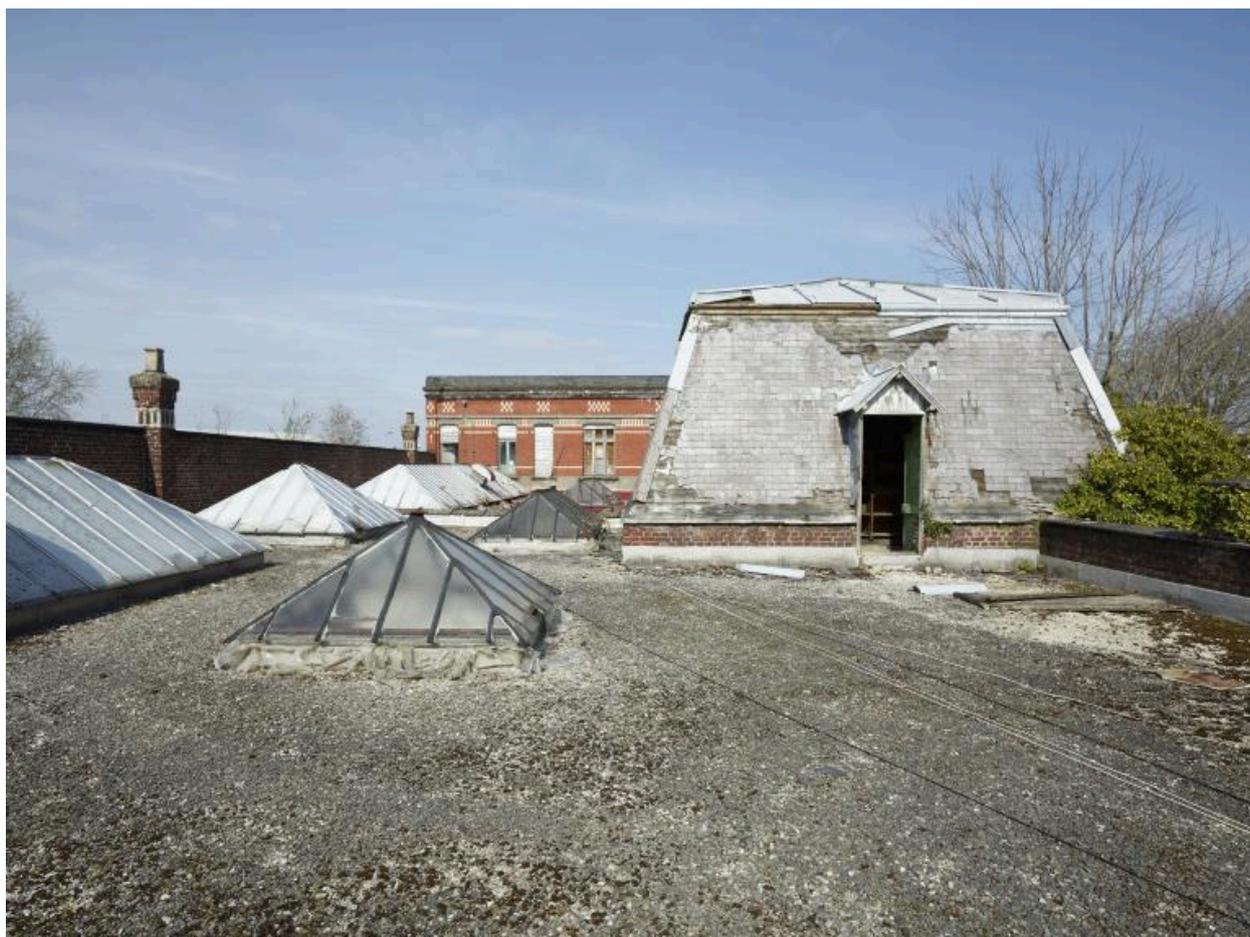
Bureaux. Couvrement. Vue prise vers l'est.

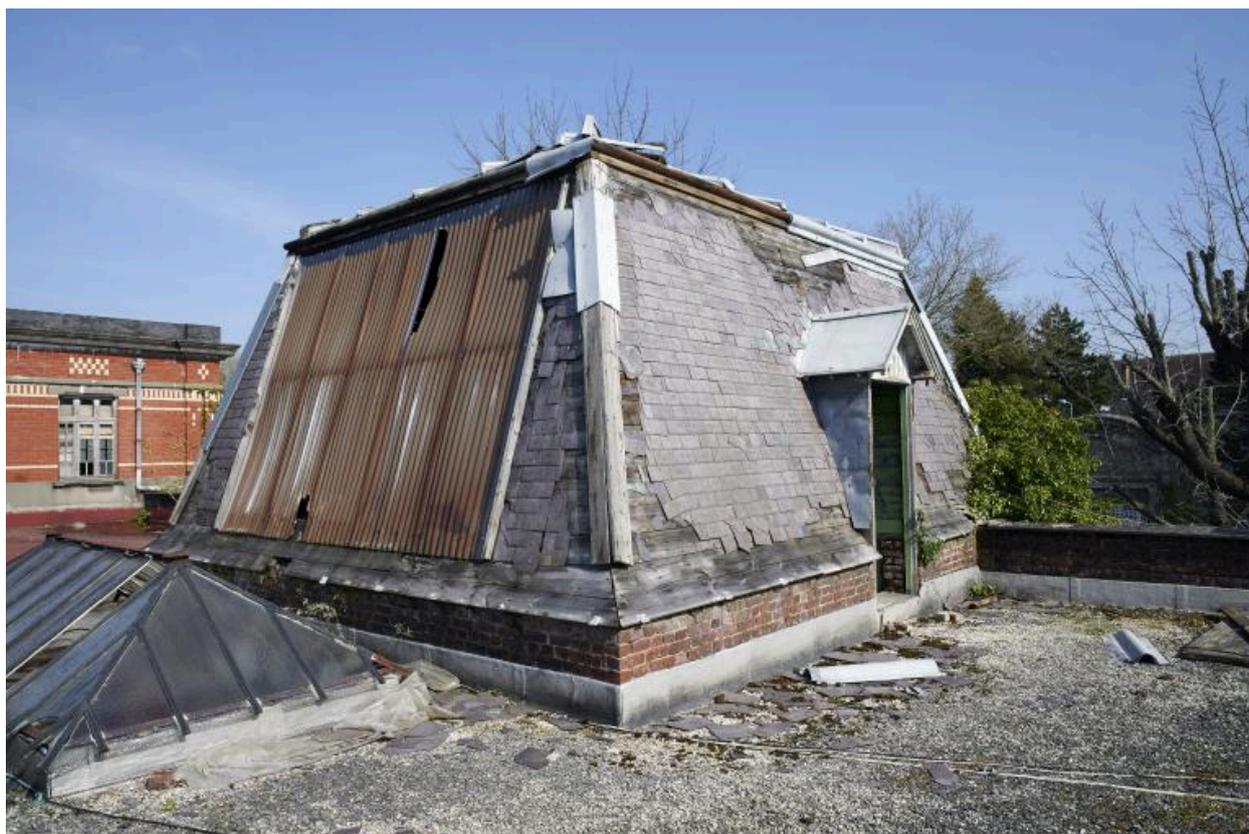
Bureaux. Vue du lanterneau depuis le couvrement.
