Hauts-de-France, Somme
Beauval
78 rue de Créqui, ancienne rue de Haut

Ferme Carpentier-Bourdon

Numéro de dossier : IA80010153
Date de l'enquête initiale : 2013
Date(s) de rédaction : 2013
Cadre de l'étude : opération ponctuelle Beauval
Degré d'étude : étudié

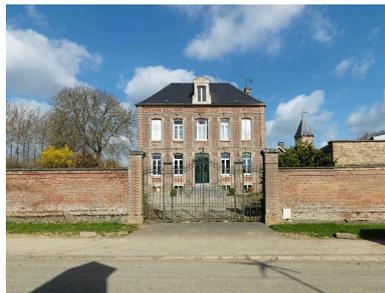
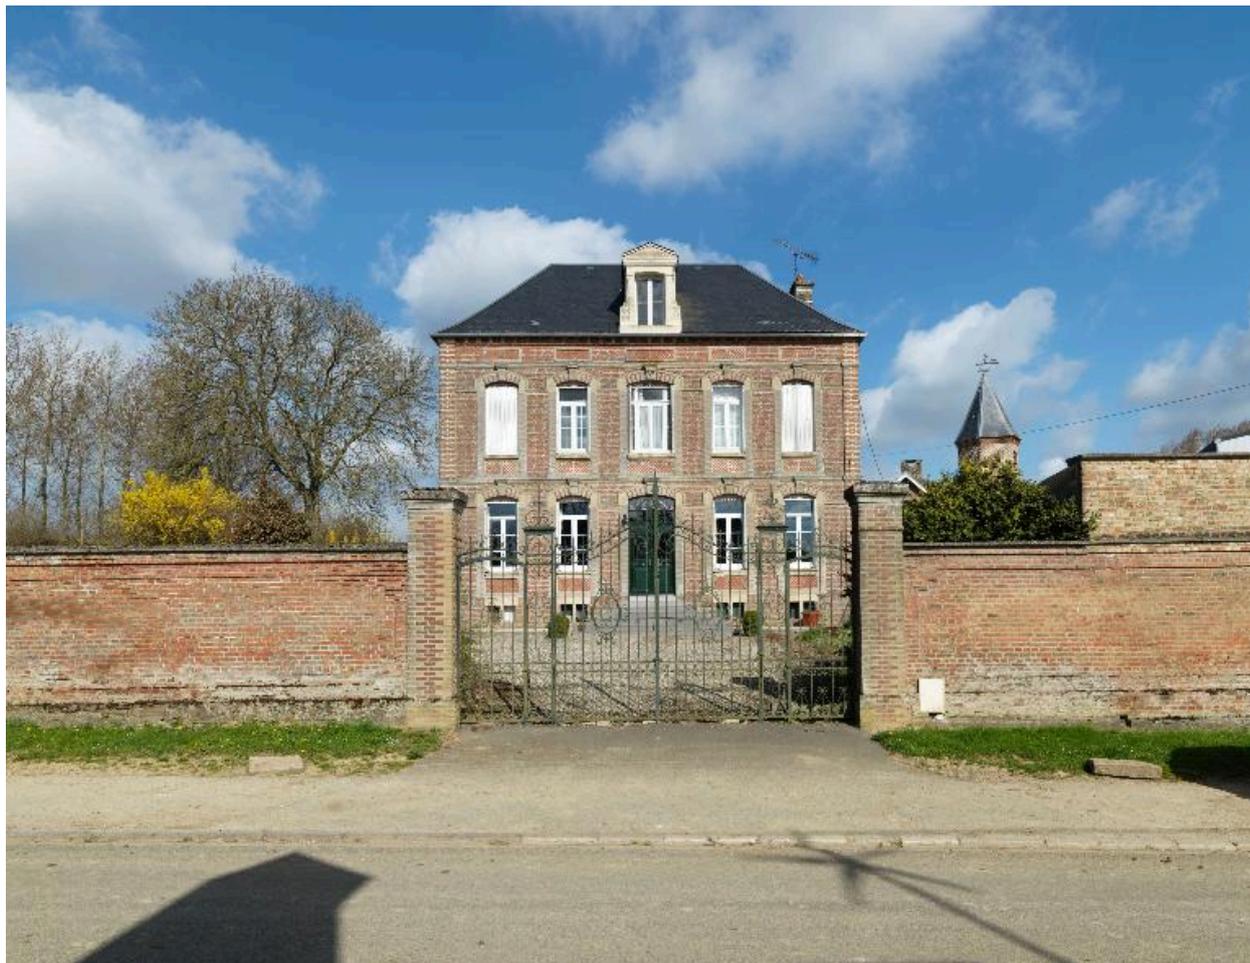
Vue d'ensemble depuis la rue.
Phot. Thierry Lefébure
IVR22_20138000090NUC2A

Vue d'ensemble depuis la rue.

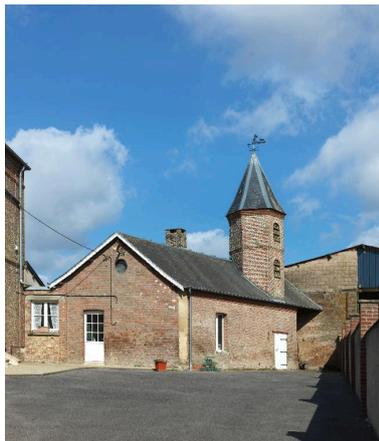
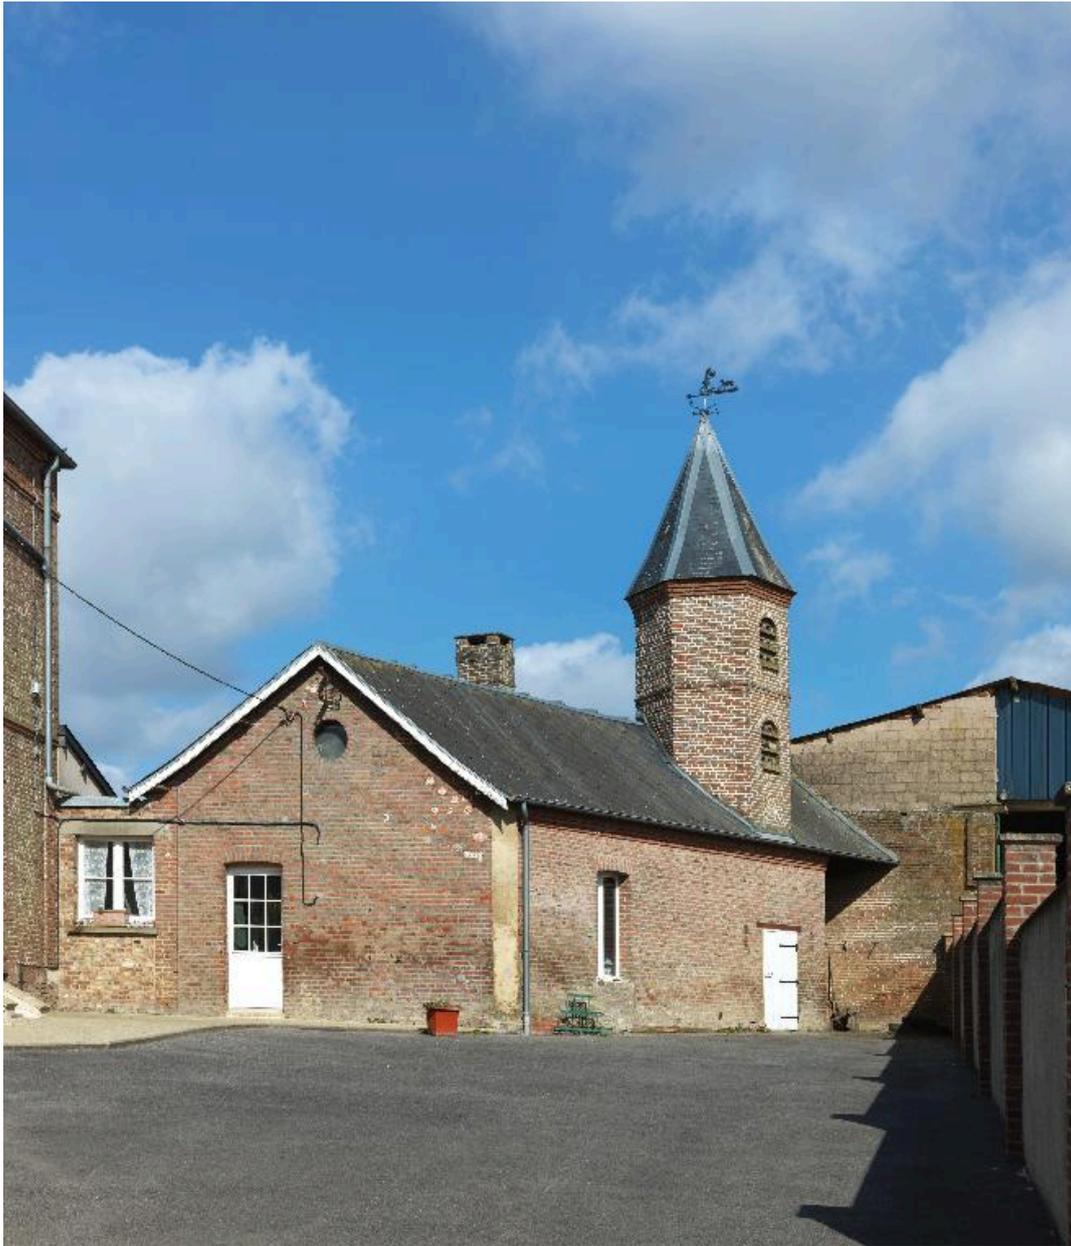
Vue de l'ancienne remise
agricole et de son pigeonnier.
Phot. Thierry Lefébure
IVR22_20138000091NUC2A

Vue de l'ancienne remise agricole et de son pigeonnier.
