Hauts-de-France, Aisne
Villers-Cotterêts
Église paroissiale Saint-Nicolas, rue de l' Hôtel-de-ville

Éléments d'un groupe sculpté : deux statues d'un Calvaire (la Vierge et saint Jean)

Numéro de dossier : IM02000758
Date de l'enquête initiale : 1992
Date(s) de rédaction : 1993, 2015
Cadre de l'étude : inventaire topographique canton de Villers-Cotterêts, mobilier et objets religieux
Degré d'étude : étudié
Référence du dossier Monument Historique : PM02001378PM02001380

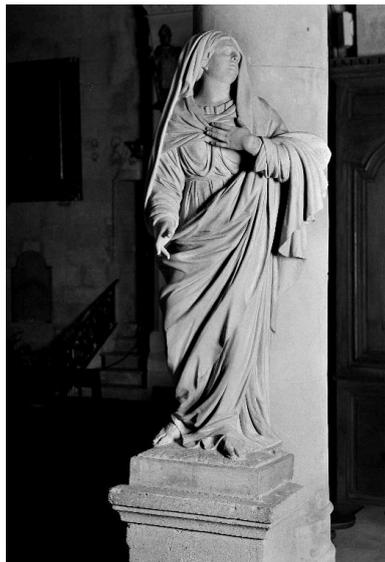
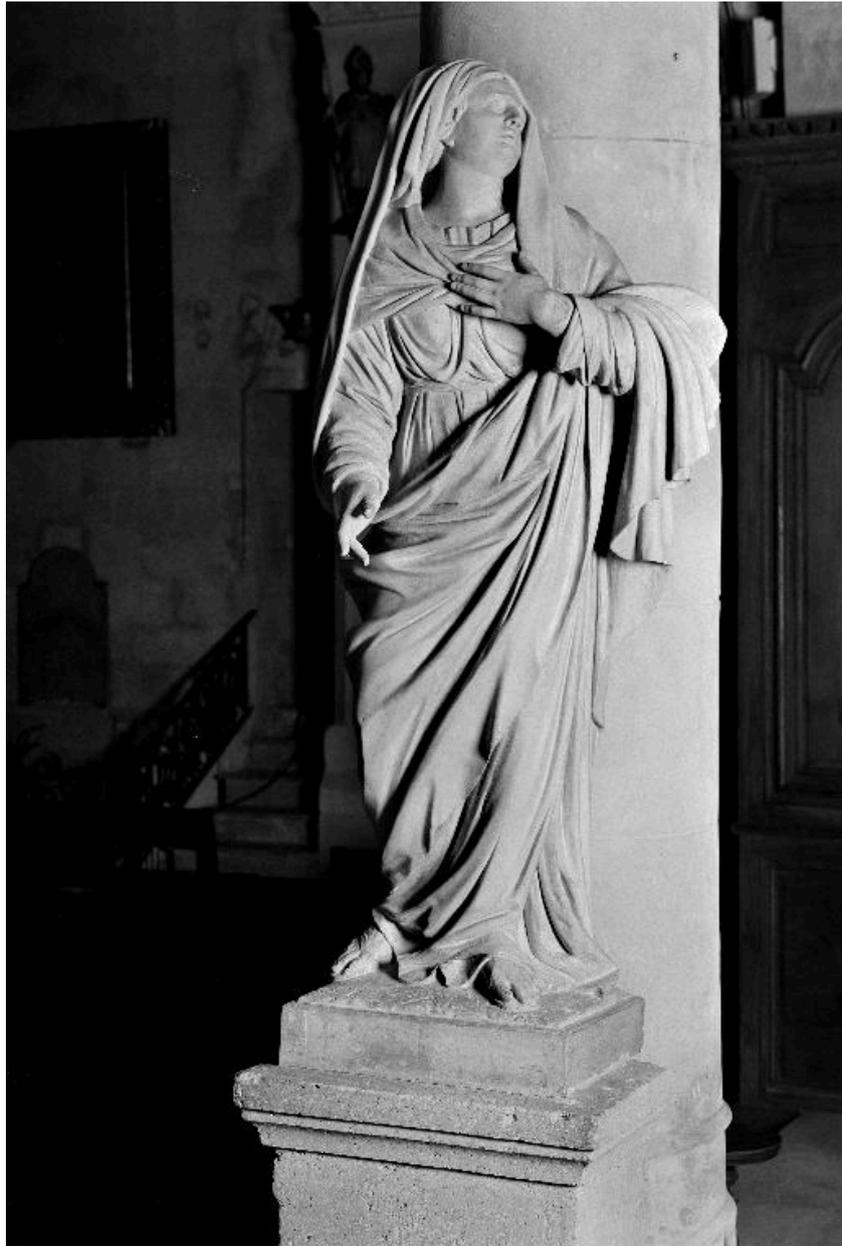
La Vierge, vue de trois-quarts.
Phot. Thierry Lefébure
IVR22_19940200027X

La Vierge, vue de trois-quarts.

Des trois personnages principaux du Calvaire, il ne subsiste que la Vierge et saint Jean. Plusieurs doigts de la main droite de la Vierge ont été cassés et recollés, ainsi qu'un pli du manteau à la droite de saint Jean. Le gros orteil du pied droit de la Vierge est abîmé. Les deux statues ont été restaurées vers 1976 (extraction des anciens scellements en fer) par M. Mainponte.

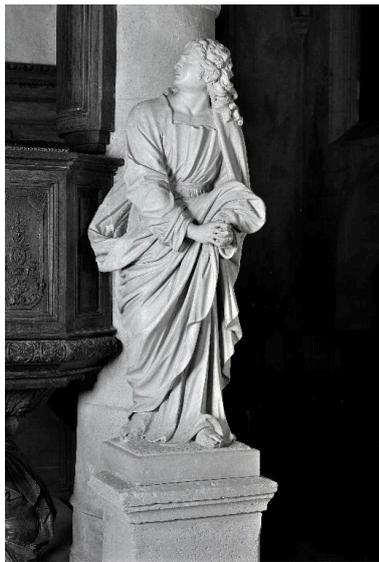
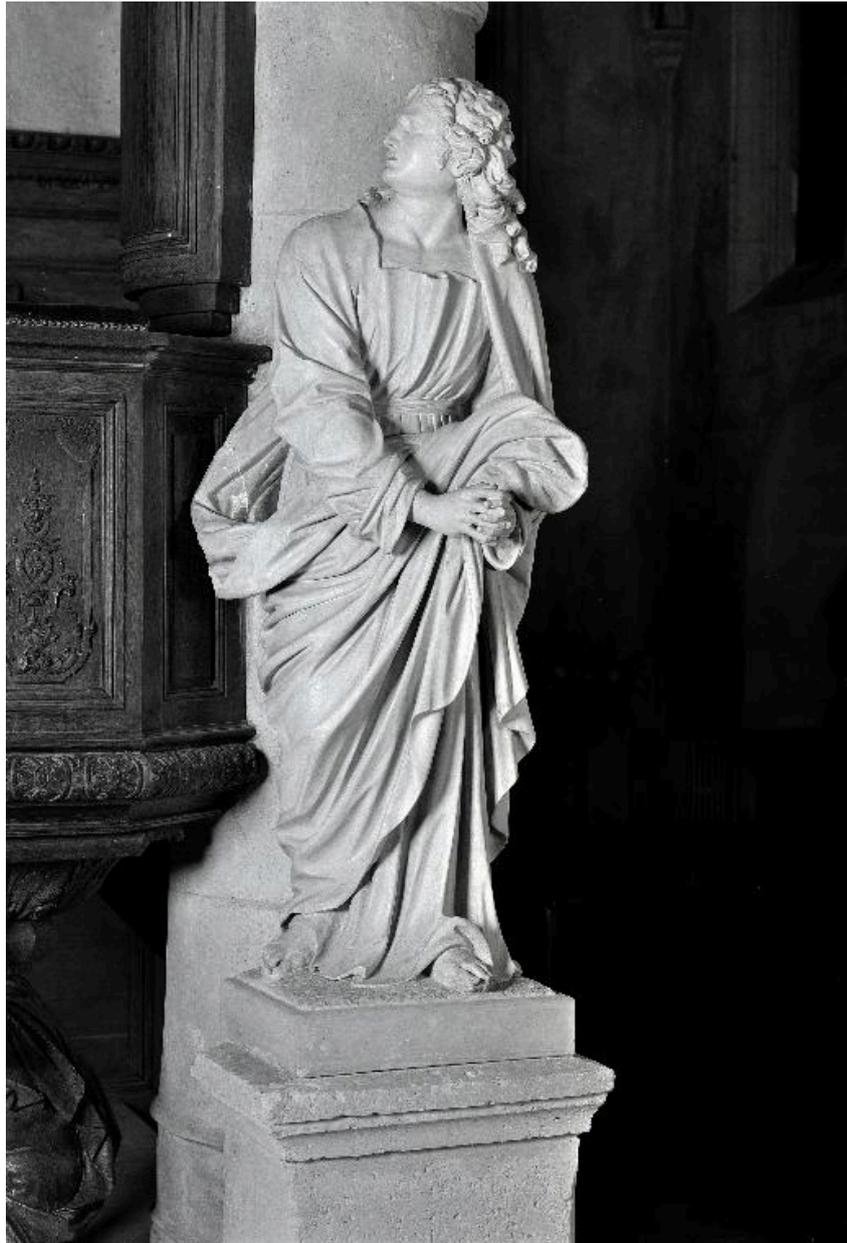
Saint Jean l'Évangéliste,
vu de trois-quarts.
Phot. Thierry Lefébure
IVR22_19940200028X

Saint Jean l'Évangéliste, vu de trois-quarts.
