Hauts-de-France, Somme  
Canaples  
Au-moulin-à-l'huile  
400 rue de la Vicogne

## Ancien moulin à huile de Canaples, puis moulin à blé, devenu ferme

Numéro de dossier : IA80009779  
Date de l'enquête initiale : 2009  
Date(s) de rédaction : 2009  
Cadre de l'étude : inventaire topographique Val-de-Nièvre  
Degré d'étude : étudié

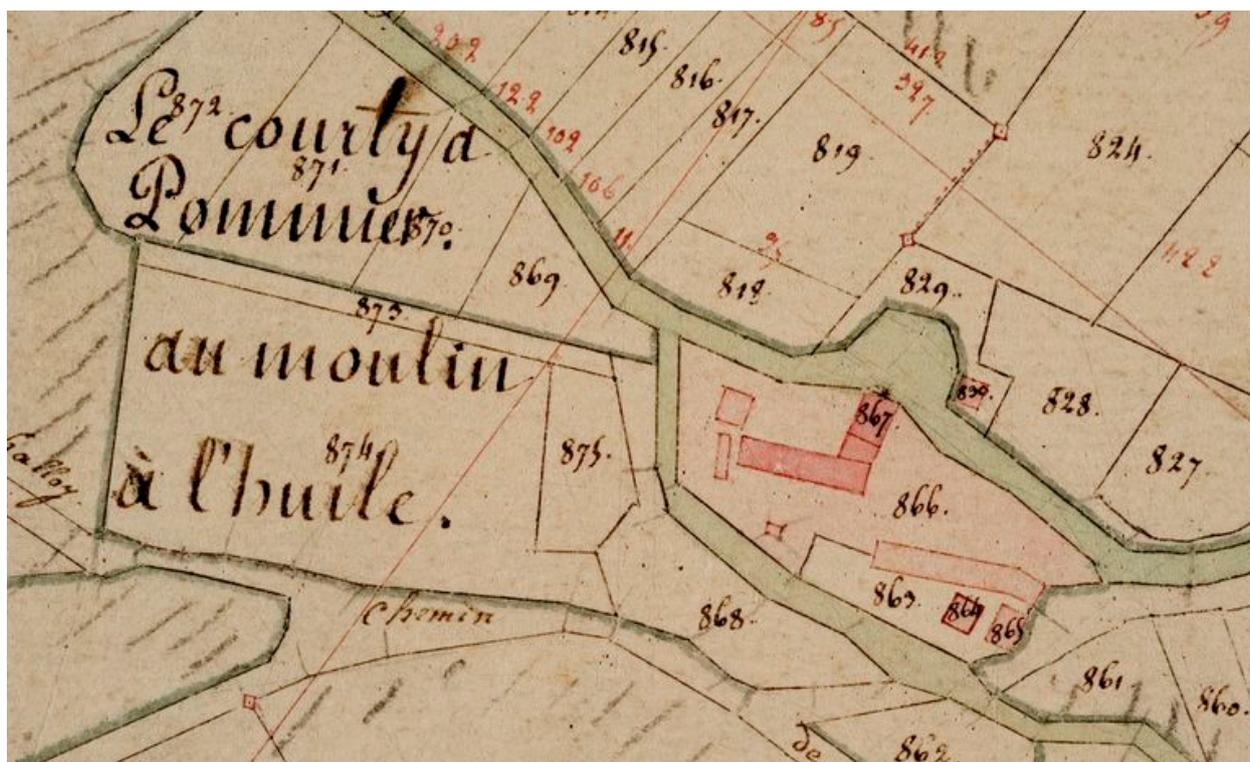
IVR22\_20088000082NUCA

Détail du plan cadastral, section D2, par Blanchet, 1833 (AD Somme ; 3P 1307/8).

Établi à la confluence de la Nièvre et de la Fieffes, le moulin était alimenté par une roue sur cette dernière rivière, dont subsiste la chute d'eau. La comparaison entre le plan cadastral de 1833 et celui de 1995, et plus encore entre les cartes postales du début du 20<sup>e</sup> siècle et l'état actuel montre que le bâtiment principal en L, qui abritait entre autres le bâtiment d'eau et l'atelier de fabrication, ainsi que la remise qui borde la cour à l'est, semblent avoir conservé la même disposition. Le bâtiment principal, élevé sur deux niveaux, est probablement construit en pan de bois hourdé de brique enduite sous un toit d'ardoise. Son élévation sur cour n'a pas été modifiée tandis que l'aile en retour d'équerre, couverte de tuile, a été

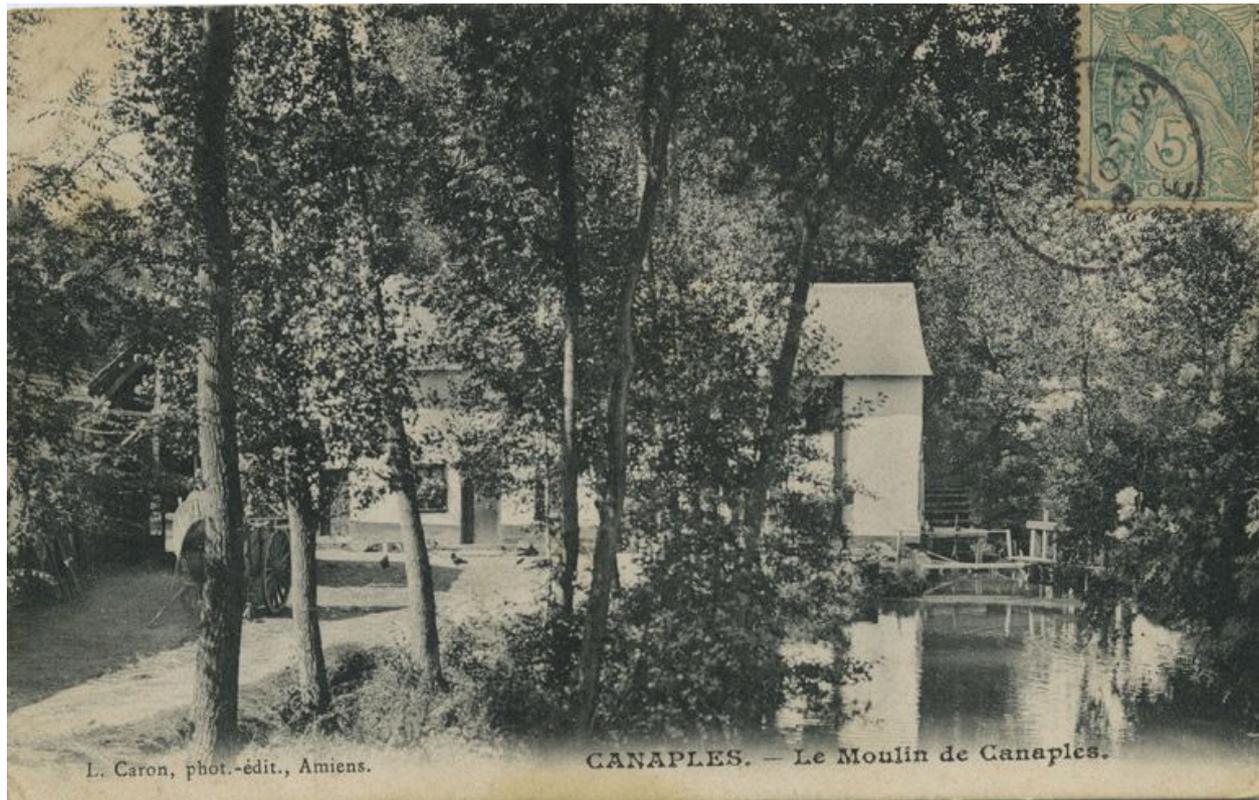
IVR22\_20098000337NUCA

Vue du bâtiment d'eau alimenté par la Fieffes, avant 1908 (coll. part.).

remaniée par son usage domestique (reprise de maçonnerie, percement des baies). La remise couverte de tuile a conservé au moins partiellement son torchis enduit. La roue hydraulique actionnée par la Fieffes, au droit du bâtiment d'eau, a disparu, mais la chute d'eau subsiste à cet endroit. Un petit colombier flanqué d'une étable en brique subsiste entre l'aile en retour d'équerre du bâtiment principal et la Nièvre  
Site fermé et non visité.

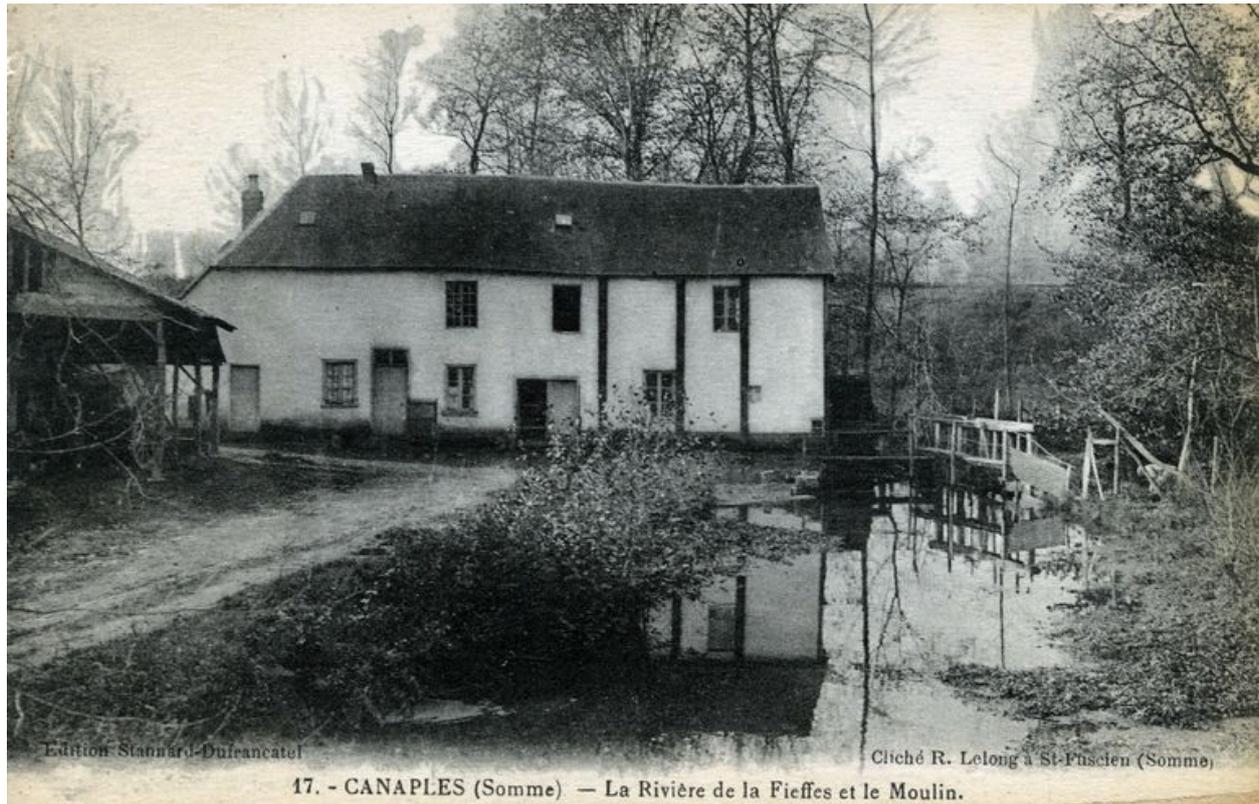
IVR22\_20098000371NUCA

Vue du bâtiment principal bordé par la Fieffes, 1er quart du 20e siècle (coll. part.).

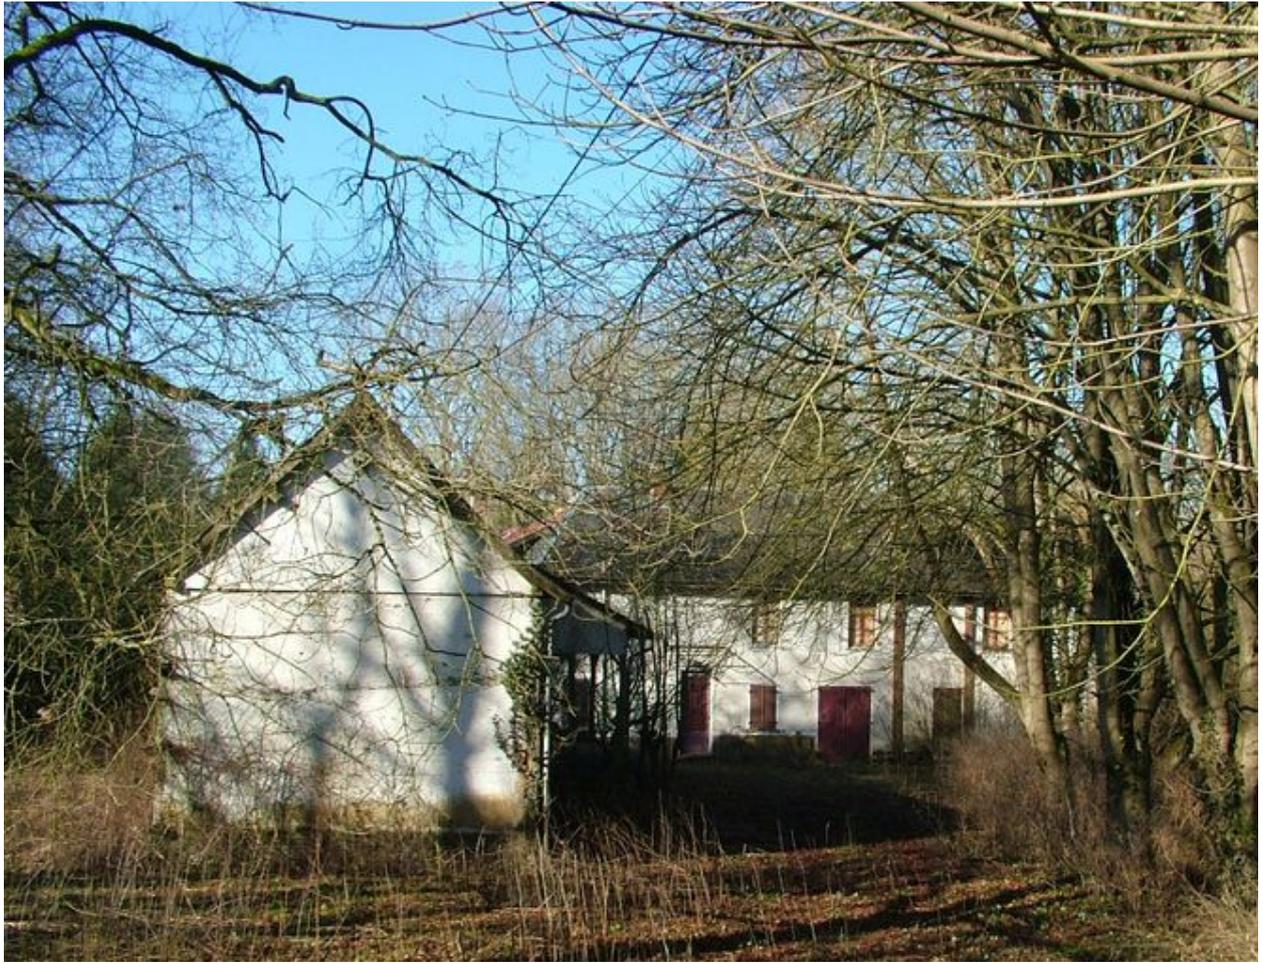
IVR22\_20108001074NUCA

Vue générale des bâtiments de l'ancien moulin.

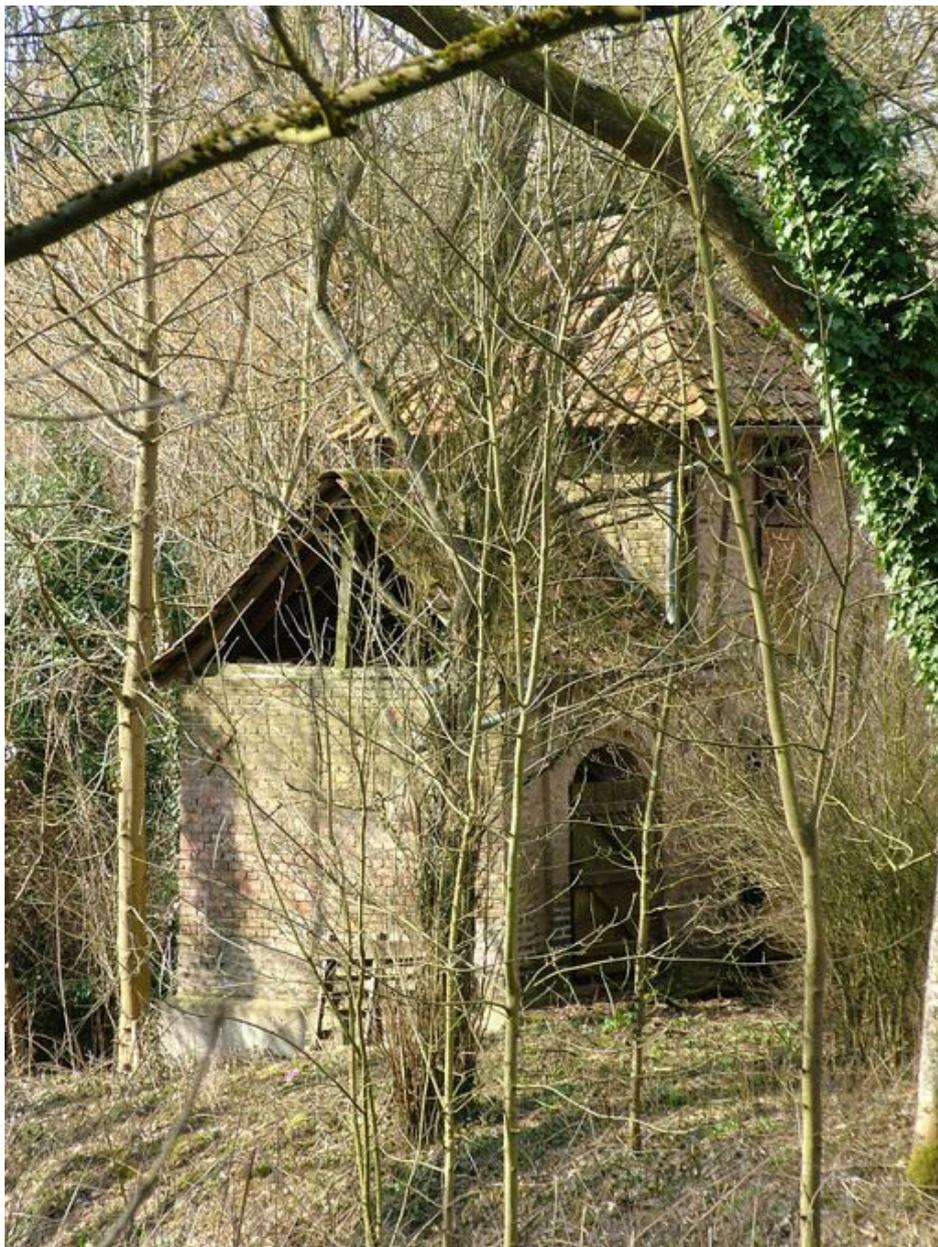
IVR22\_20108001075NUCA

Colombier flanqué d'étables en bordure de la Nièvre.

Auguste Lamart, propriétaire à Beaumetz-lès-Loges (Pas-de-Calais), lui succède en 1884. Son projet d'établir une nouvelle chute d'eau sur le cours de la Fieffes, pour alimenter alternativement une scierie et une batteuse, ne put se réaliser face aux protestations des riverains. La construction du colombier flanqué date probablement de cette époque.
