Hauts-de-France, Somme
Le Crotoy
quartier des Mollières
28 rue Florentin-Lefils, avenue des Ecluses

Maison, dite Etiennette

Numéro de dossier : IA80002167
Date de l'enquête initiale : 2002
Date(s) de rédaction : 2005
Cadre de l'étude : patrimoine de la villégiature la Côte picarde
Degré d'étude : repéré

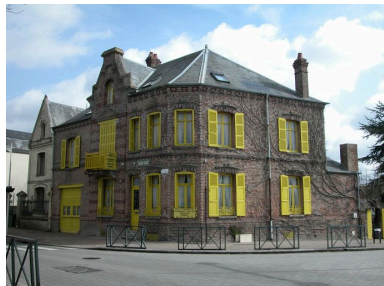
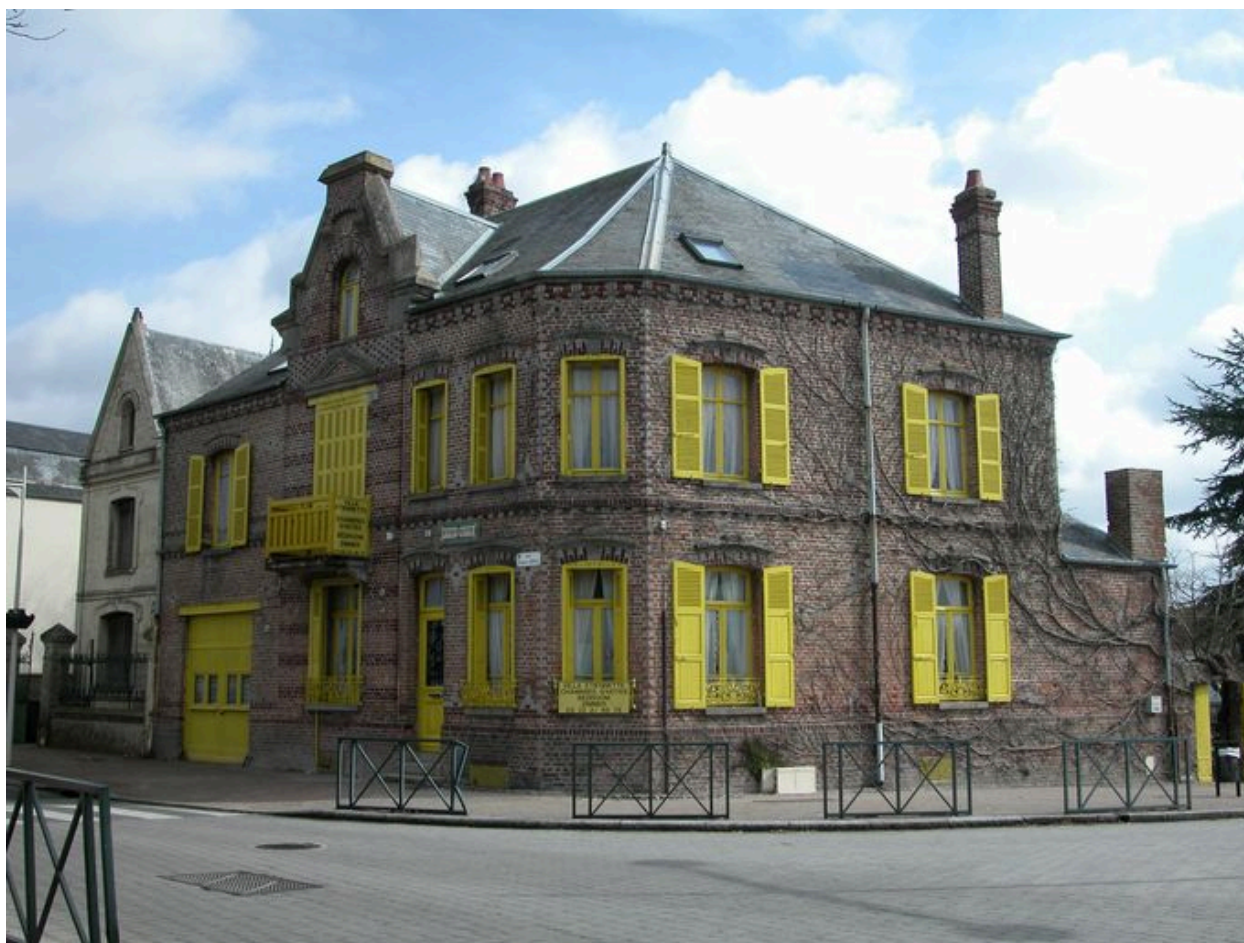
Vue d'ensemble.
Phot. Elisabeth Justome
IVR22_20058003721NUCA

Vue d'ensemble.

Edifice établi en angle et à l'aplomb de la rue, en mitoyenneté sur la façade latérale gauche. Le gros-oeuvre, en brique, est laissé apparent, et le toit, en ardoise, est couvert à longs-pans et croupes. La toiture est animée par une noue formant décrochement et mur-pignon en façade. La maison présente un pan coupé percé de baies. La travée à mur pignon et crossettes est mise en valeur par de larges baies, un balcon, et une fenêtre couverte d'un arc plein-cintre. La travée contiguë présente un garage en rez-de-chaussée : la construction, moins élevée que le reste de l'édifice, est une addition de construction. Un bandeau de briques disposées en relief marque la séparation des niveaux.

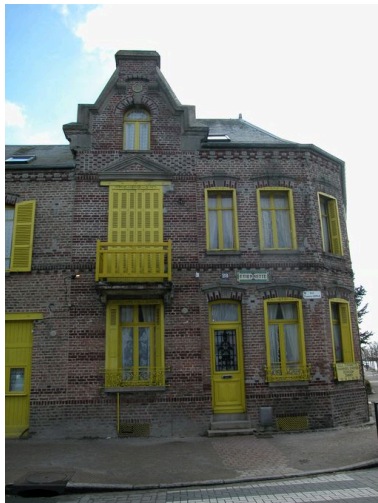
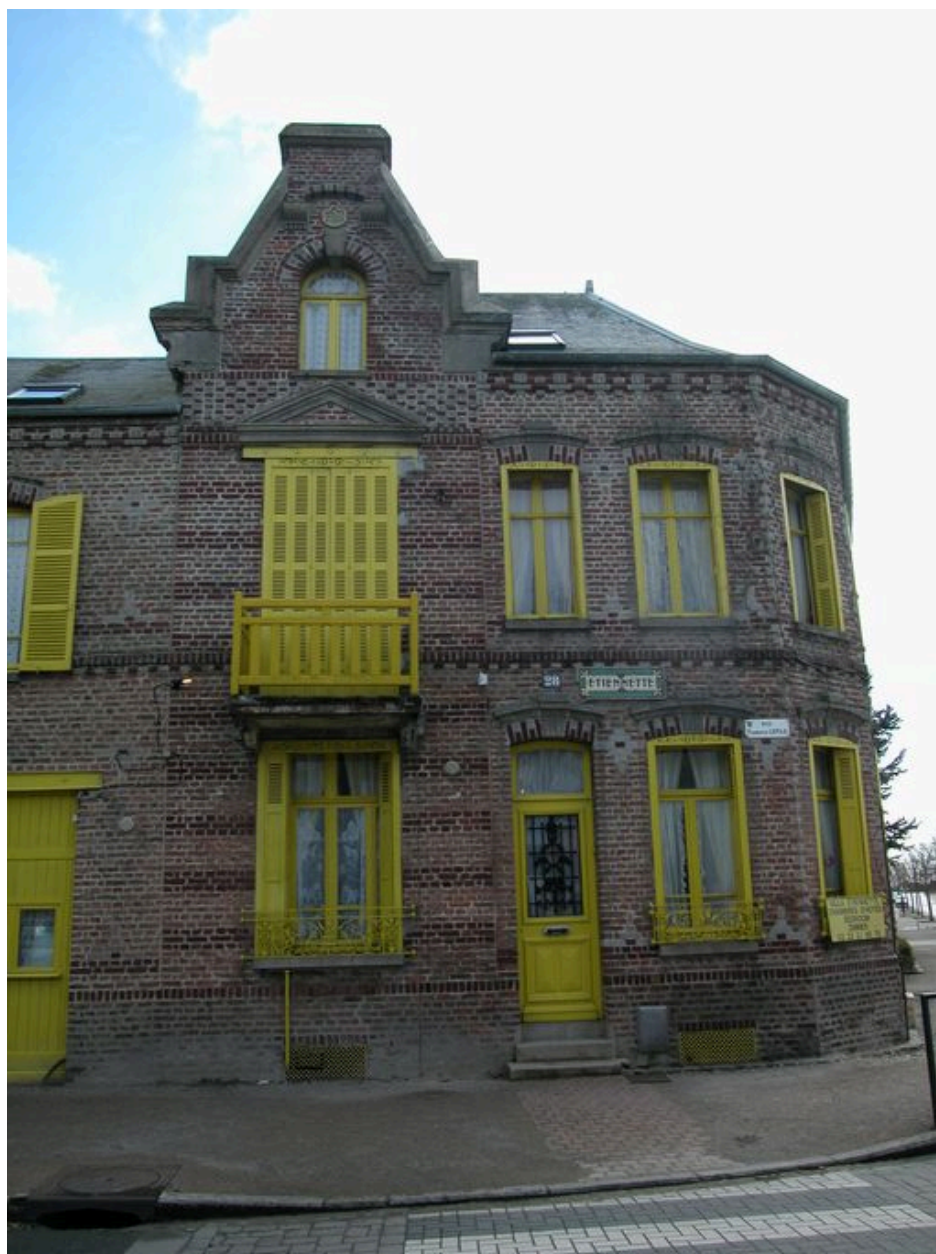
Détail de la façade
sur la rue Fl. Lefils.
Phot. Elisabeth Justome
IVR22_20058003722NUCA

Détail de la façade sur la rue Fl. Lefils.

Les garde-corps des baies et grille de protection de porte sont en fonderie. La travée à mur-pignon est mise en valeur par une alternance de briques de couleur rouge et ocre formant polychromie et motifs décoratifs, ainsi que par un fronton appliqué sur l'élévation.
