Hauts-de-France, Aisne  
Craonne  
Église paroissiale Saint-Martin, route de Pontavert  
Église paroissiale Saint-Martin

## Verrière figurée : le Christ du Sacré-Cœur

Numéro de dossier : IM02005130  
Date de l'enquête initiale : 2006  
Date(s) de rédaction : 2006  
Cadre de l'étude : enquête thématique départementale vitrail dans le département de l'Aisne (XIXe et XXe siècles)  
Degré d'étude : étudié

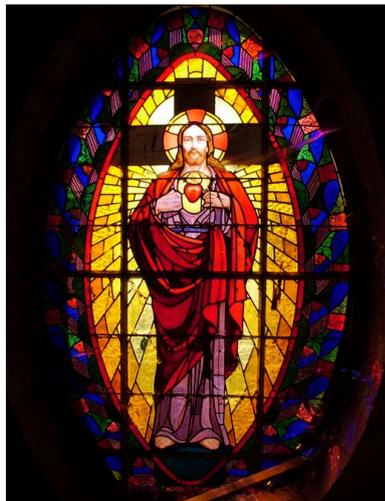
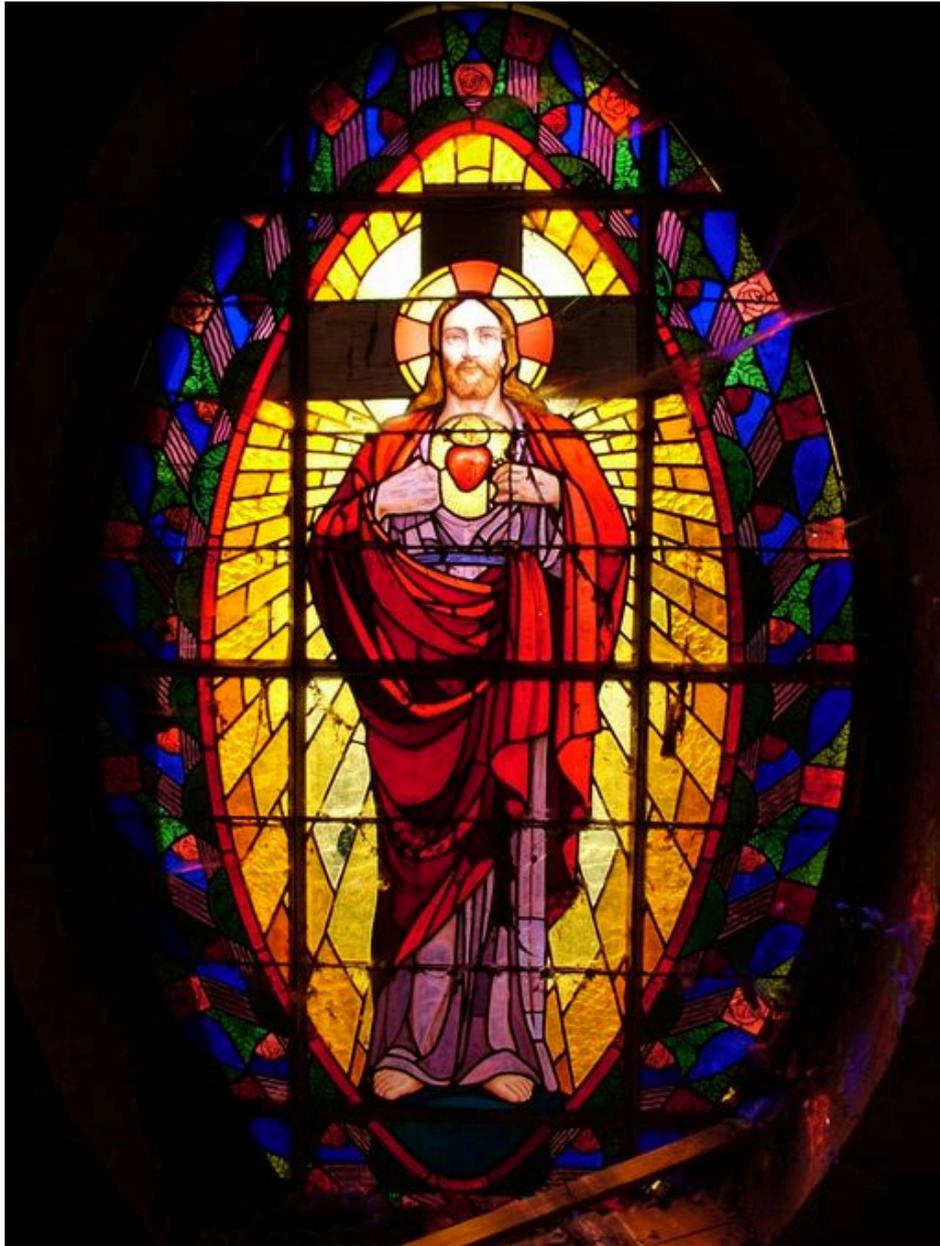
La baie occupée par cette verrière est une baie libre, de forme ovale.  
La verrière est réalisée à l'aide de pièces de verre coloré, découpées et assemblées par un réseau de plomb. Le verrier y a mêlé le "verre antique" et le verre cathédrale, ce dernier étant employé pour les rayons dorés de la mandorle et pour les parties bleues de la bordure. Les détails sont peints avec des grisailles de différentes couleurs.

Le Christ prend place dans une mandorle, debout et de face, entouré de rayons lumineux. Sa tête auréolée se détache sur une croix à l'arrière-plan. Des deux mains, il écarte sa tunique pour montrer son cœur, reproduit de manière traditionnelle : blessé et surmonté de flammes. Cette représentation est entourée d'une bordure de roses stylisées.

Vue générale de la verrière.  
Phot. Inès Guérin  
IVR22\_20050200607NUCA

Vue générale de la verrière.

Il n'y a pas de grillage de protection. Plusieurs verres sont fendus et cassés avec manque de matière. La verrière, peu accessible au premier étage du clocher, est assez sale.
