Hauts-de-France, Somme  
Sailly-Saillisel  
rue Charles-de-Gaulle

## Ancien tissage de soie, dit Fabrique Française de Gazes à bluter Tripette et Renaud Fils (détruit)

Numéro de dossier : IA00076543

Cadre de l'étude : patrimoine industriel Somme, patrimoine de la Reconstruction La première Reconstruction

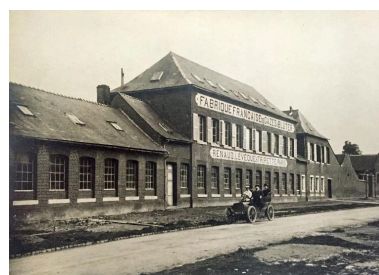
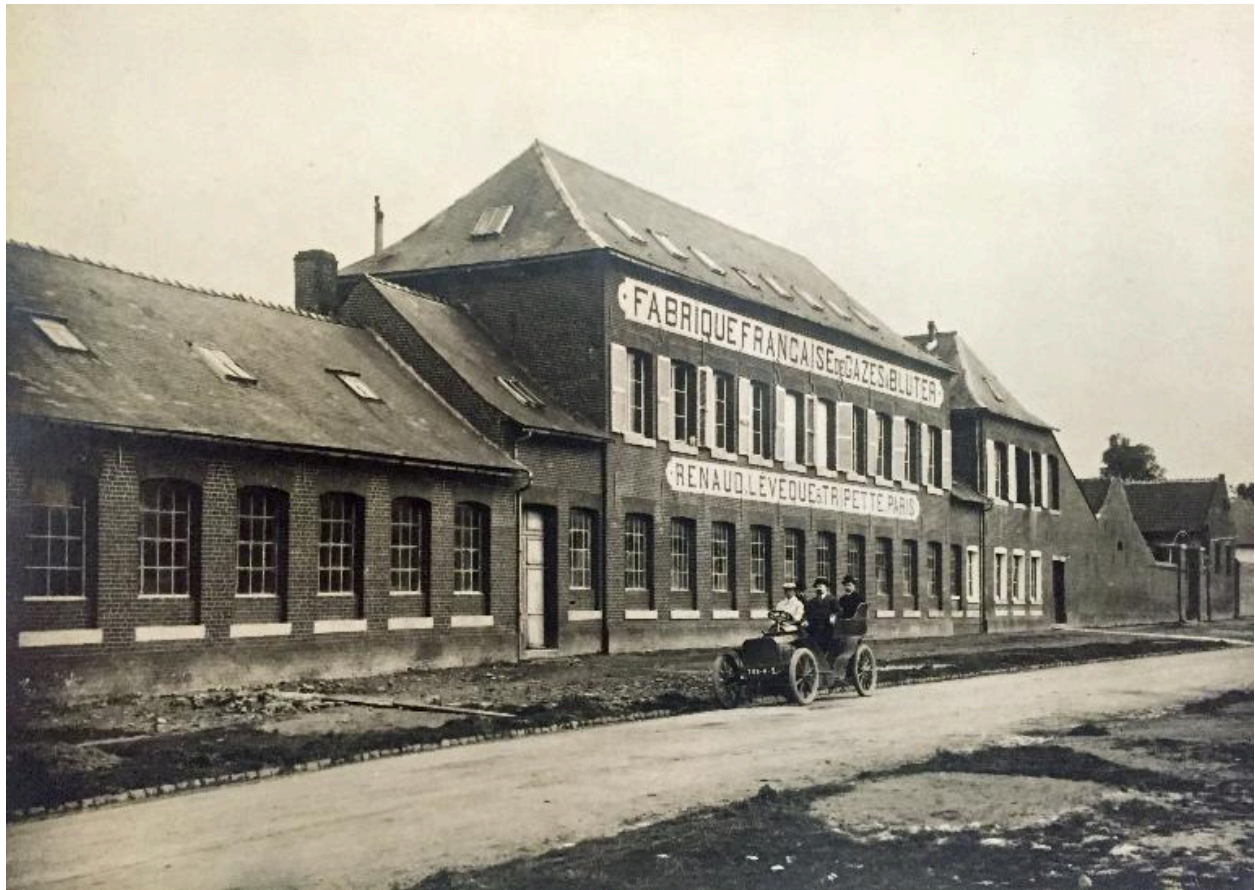
Façade sur rue de l'usine Renaud Levêque & Tripette, 1908 (AD Somme ; 10 R 1062).  
Phot. Fournier  
Bertrand (reproduction)  
IVR22\_20158005112NUCA

Façade sur rue de l'usine Renaud Levêque & Tripette, 1908 (AD Somme ; 10 R 1062).

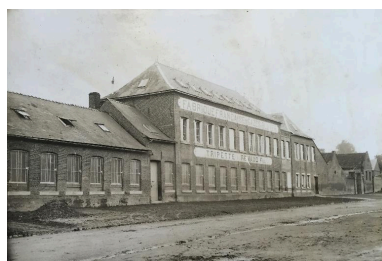
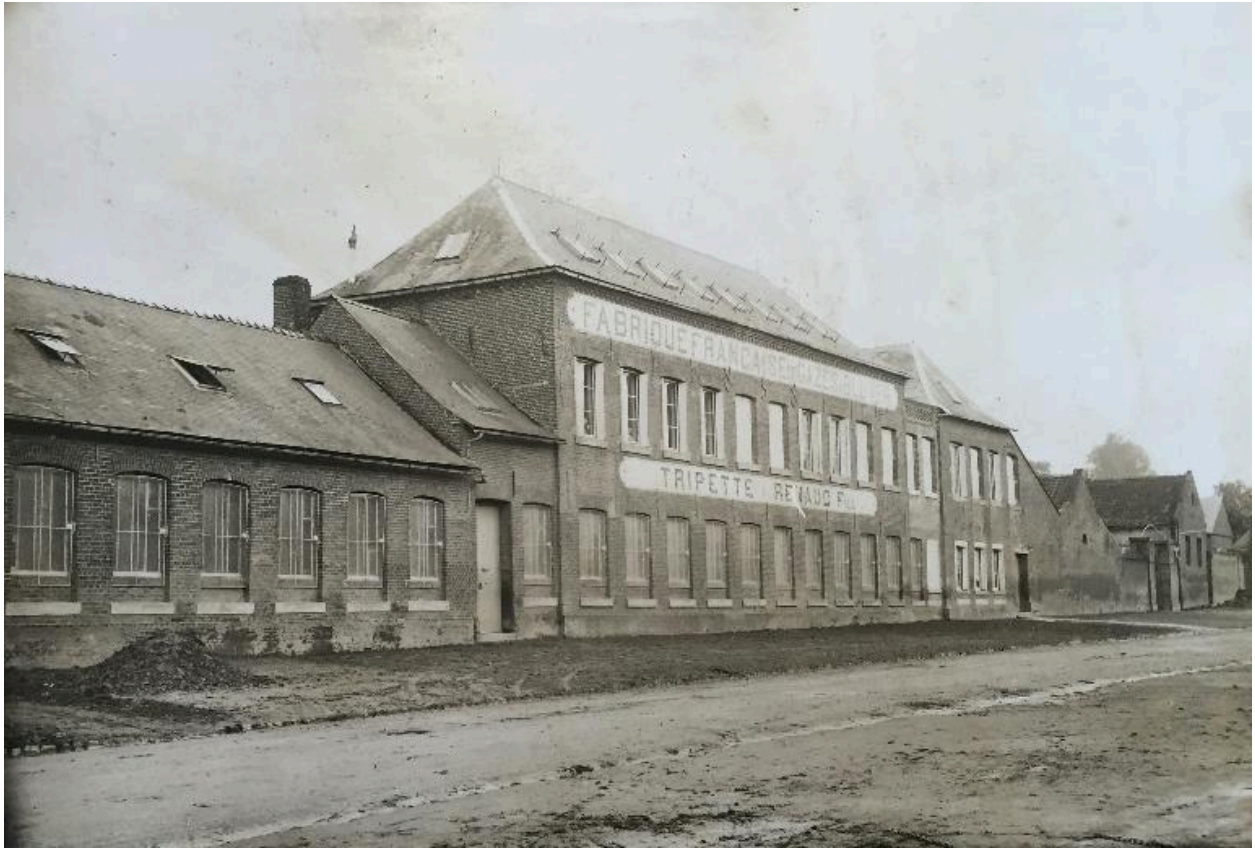
Façade sur rue de l'usine Tripette et Renaud Fils, état avant 1914. (AD Somme ; 10 R 1062).  
Phot. Fournier  
Bertrand (reproduction)  
IVR22\_20158005111NUCA

Façade sur rue de l'usine Tripette et Renaud Fils, état avant 1914. (AD Somme ; 10 R 1062).

- **L'usine depuis la rue, état avant 1914**. (AD Somme ; 10 R 1062).  
**L'usine depuis la rue, état avant 1914**. Tirage photographique. (AD Somme ; 10 R 1062).

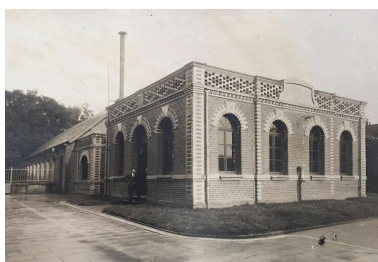
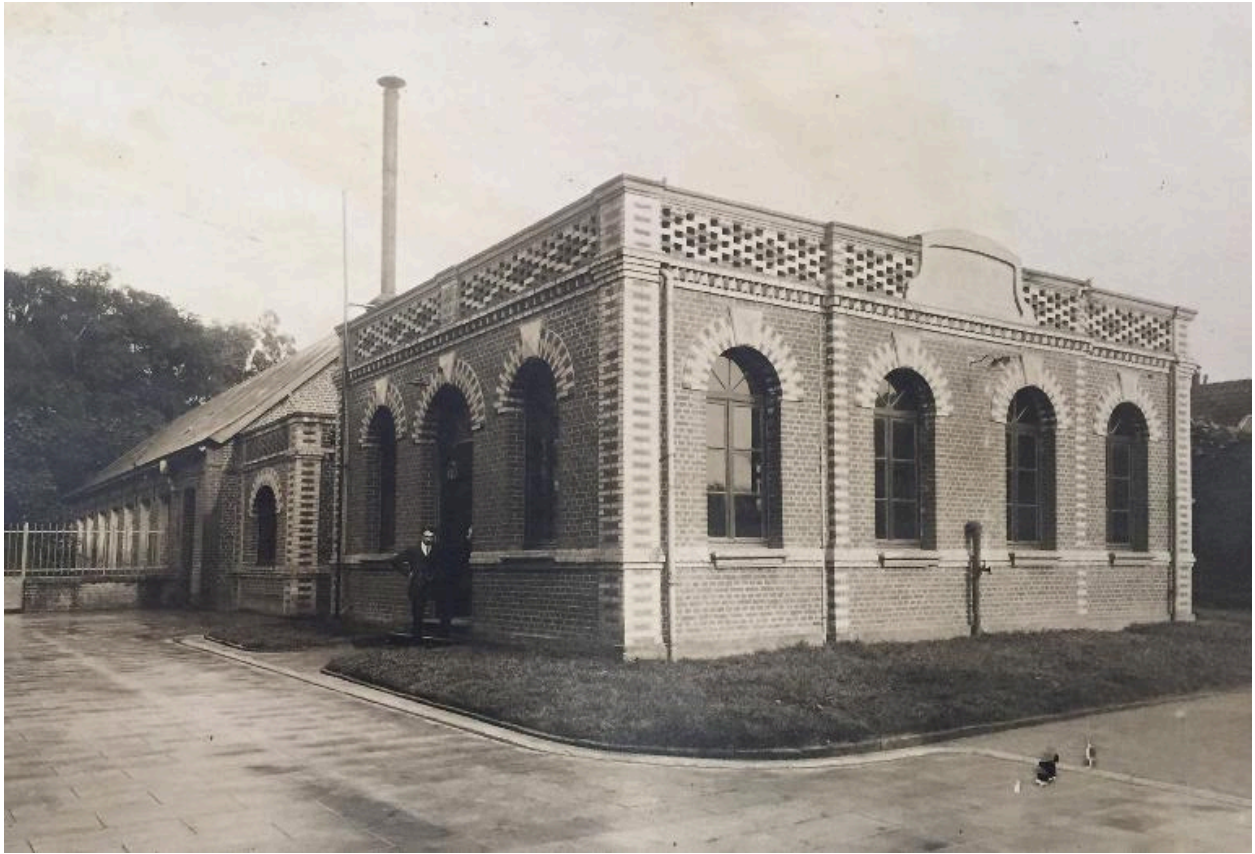
Chauffage et station centrale de  
force motrice (bâtiments 7, 15 et  
21). 1914 (AD Somme 10 R 343).  
Phot. Fournier  
Bertrand (reproduction)  
IVR22\_20158005126NUCA

Chauffage et station centrale de force motrice (bâtiments 7, 15 et 21). 1914 (AD Somme 10 R 343).

- **Chauffage et station centrale de force motrice**. Tirage photographique. 1914 (AD Somme ; 10 R 343).
- **Vue de l'emplacement de l'usine le 5 décembre 1918. L'auto se trouve environ au centre de la façade principale de l'usine**. Tirage photographique, 1918. (AD Somme ; 10 R 343).

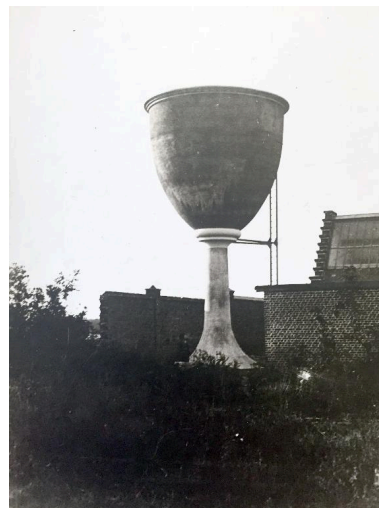
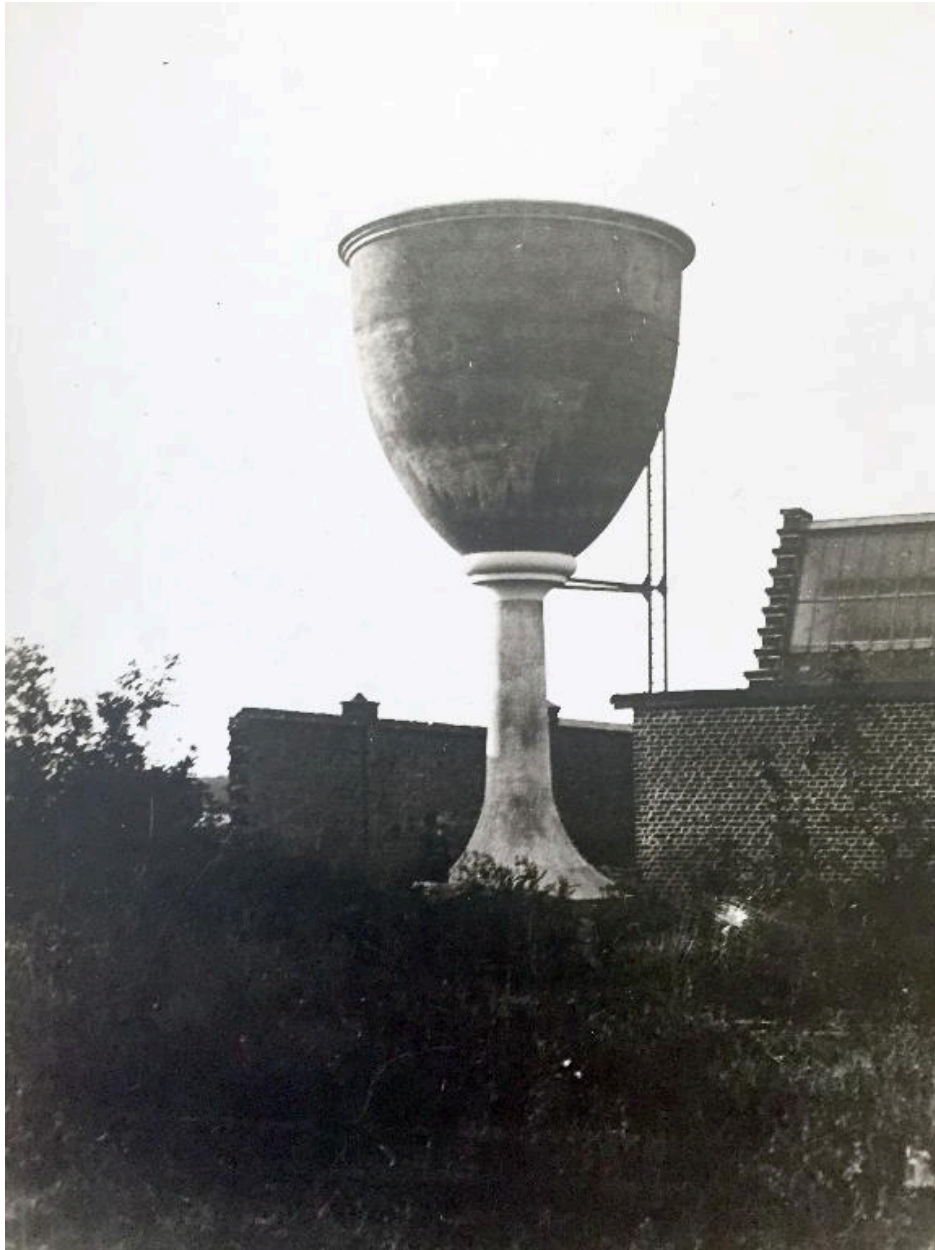
Le réservoir d'eau. 1923  
(AD Somme ; 10 R 1062).  
Phot. Fournier  
Bertrand (reproduction)  
IVR22\_20158005117NUCA

Le réservoir d'eau. 1923 (AD Somme ; 10 R 1062).

- **Le réservoir d'eau**. Tirage photographique. 1923 (AD Somme ; 10 R 1062).
- **Vue sur le nord-ouest**. Tirage photographique. 1923. (AD Somme 10 R 1062).

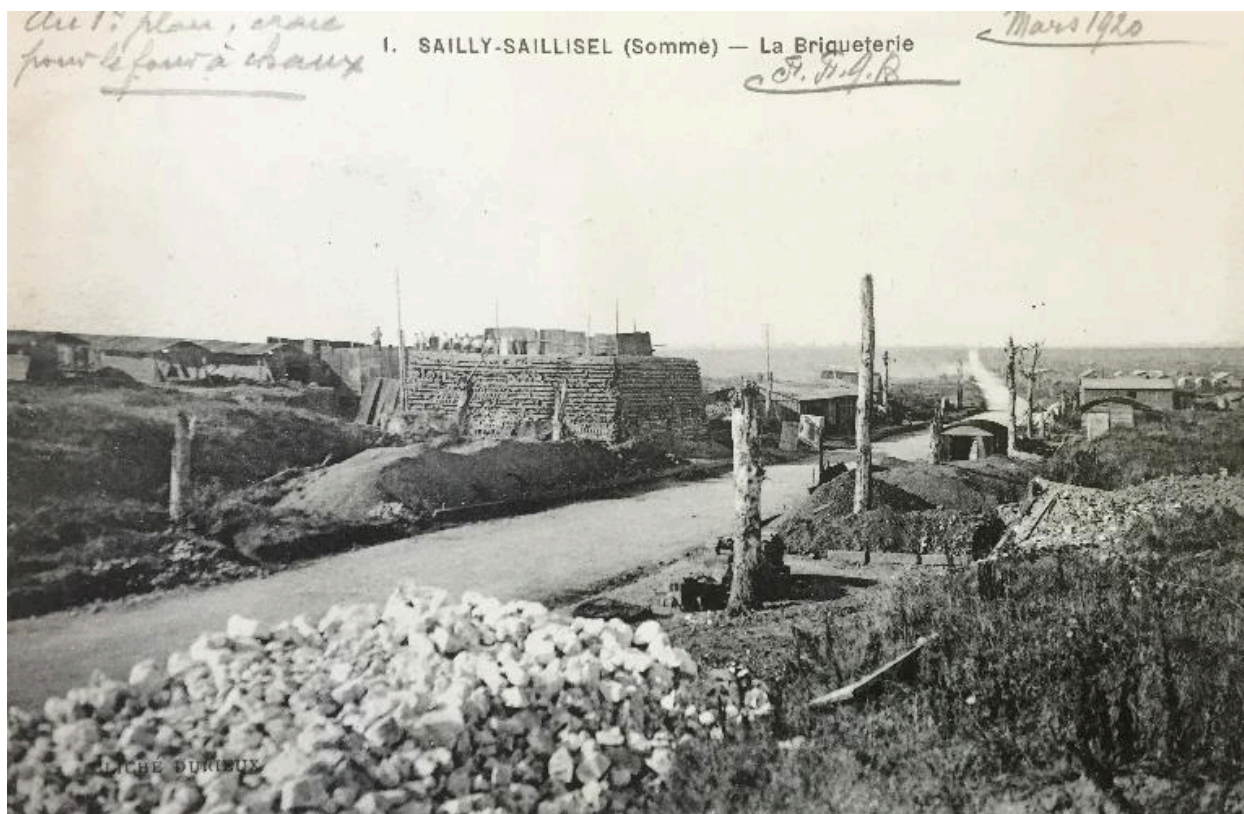
La briqueterie de la Fabrique  
Française de Gazes à bluter, mars  
1920 (AD Somme ; 10 R 1062).  
Phot. Fournier  
Bertrand (reproduction)  
IVR22\_20158005116NUCA

La briqueterie de la Fabrique Française de Gazes à bulter, mars 1920 (AD Somme ; 10 R 1062).

- **Sailly-Saillisel (Somme). La briqueterie** [de la Fabrique Française de Gazes à bluter], Carte postale. cliché Durieux. mars 1920. [Note manuscrite au crayon : "au premier plan, craie pour le four à chaux"]. (AD Somme ; 10 R 1062).
