## Eglise paroissiale Saint-Martin de Mirvaux

Numéro de dossier : IA80000178  
Date de l'enquête initiale : 1998  
Date(s) de rédaction : 1998  
Cadre de l'étude : inventaire topographique canton de Villers-Bocage  
Degré d'étude : étudié

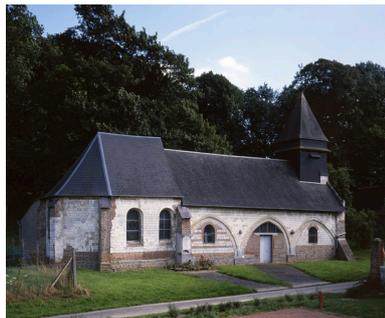
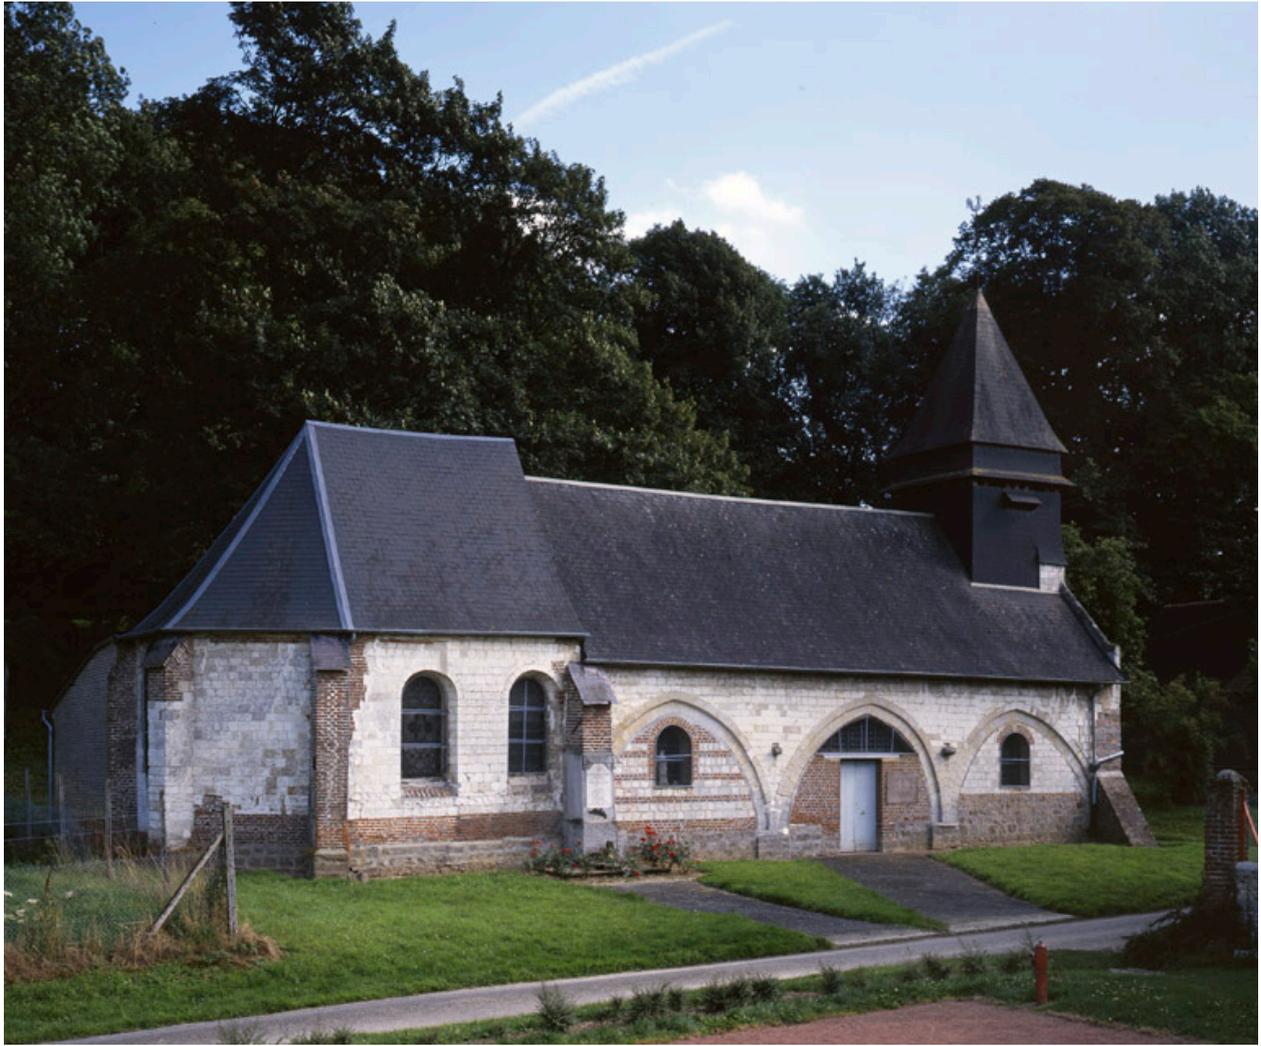
Vue générale.  
Phot. Irwin Leullier  
IVR22\_19988000822VA

Vue générale.

L'église de Mirvaux est construite en craie sur un soubassement de grès. Elle comporte une nef de quatre travées à vaisseau unique, et un chœur avec deux travées droites et une abside à trois pans. A l'intérieur, subsiste partiellement le décor néo-gothique (peintures murales de l'abside) de la fin du 19<sup>e</sup> siècle.

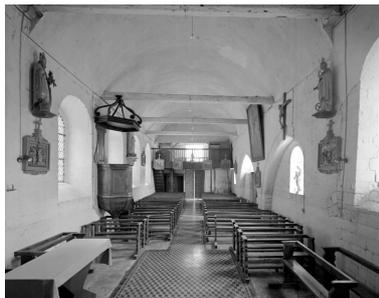
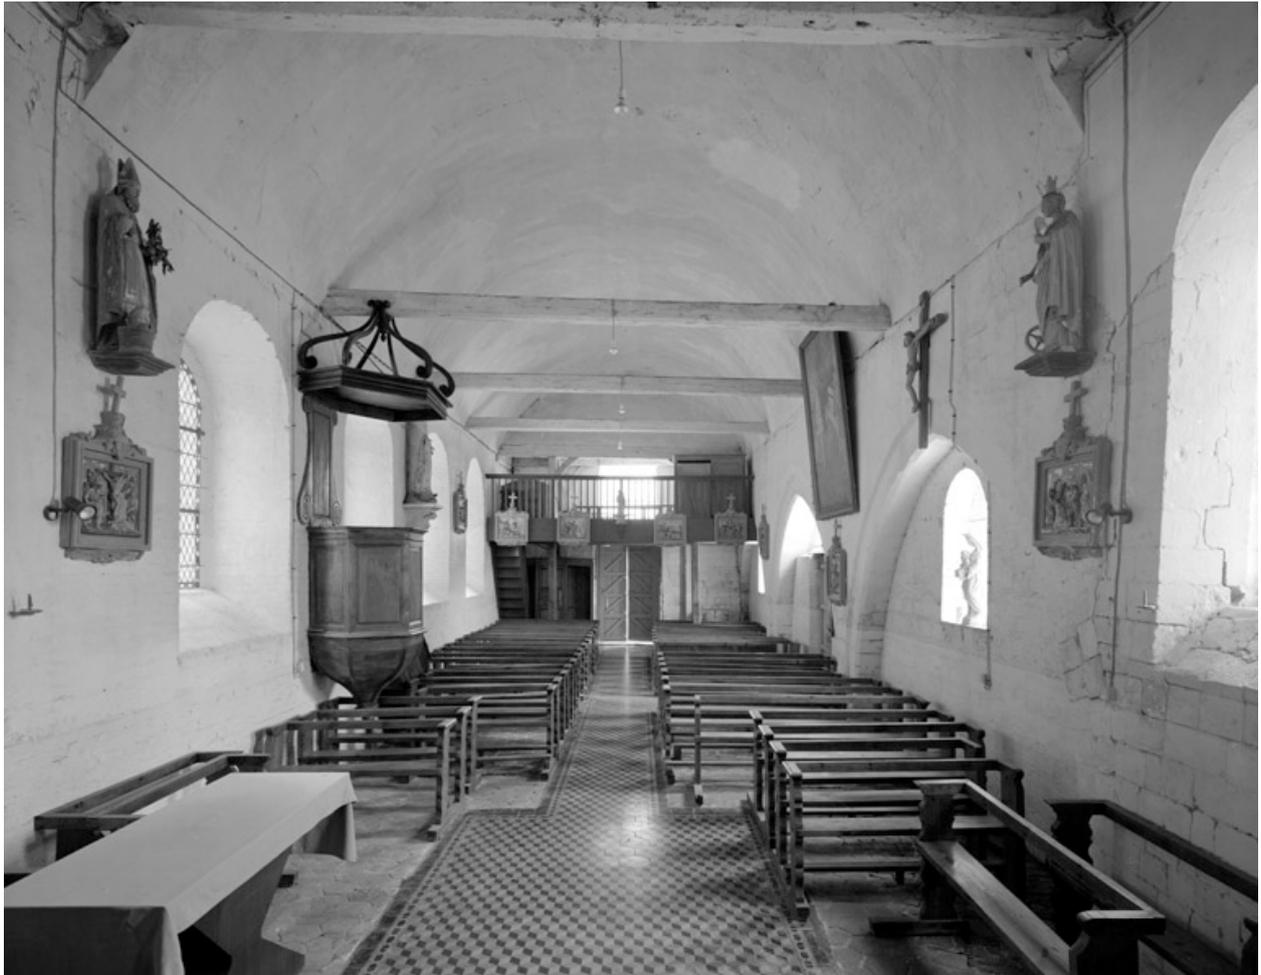
Vue intérieure, depuis le chœur.  
Phot. Irwin Leullier  
IVR22\_19988000709V

Vue intérieure, depuis le chœur.
