Hauts-de-France, Nord
Bergues
contour de l' Eglise

Église paroissiale Saint-Martin de Bergues

Numéro de dossier : IA59002576

Cadre de l'étude : inventaire topographique , enquête thématique régionale églises paroissiales et chapelles du Nord-Pas-de-Calais 1945-2010, patrimoine de la Reconstruction

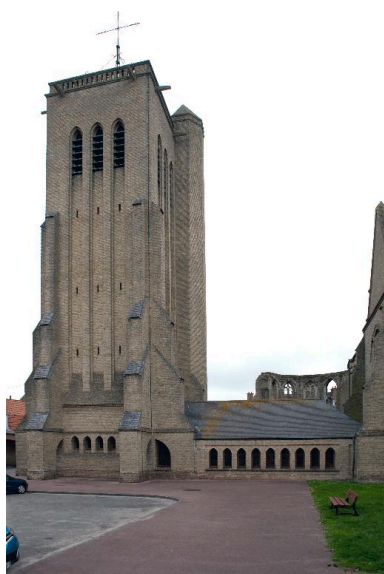
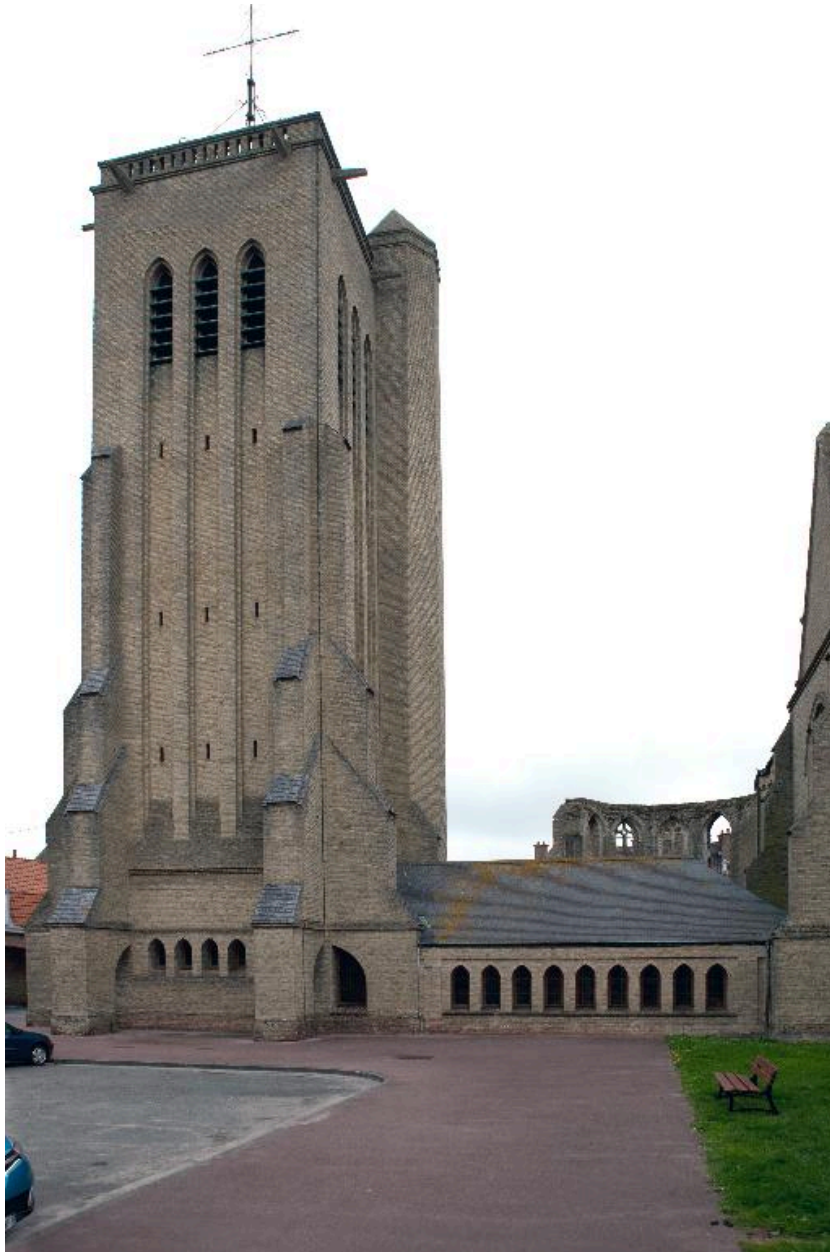
Vue générale de la tour clocher.
Phot. Pierre Thibaut
IVR31_20145903282NUCA

Vue générale de la tour clocher.

La tour clocher est bâtie entre 1510 et 1543 sur les plans de Daniel Stoocke. L'église est incendiée lors de la prise de la cité par les Français en 1558. Le clocher est réparé et l'église reconstruite en commençant par le chœur : chevet rebâti autour de 1562, date inscrite sur l'abside nord en chiffres de céramique rouge, bras sud du transept achevé en 1567 par le maître maçon Georges Zeloerst, porche sud bâti en 1595.

Le porche sud est en brique taillée en appareil jointif ; la tour est coiffée d'un toit en pavillon.

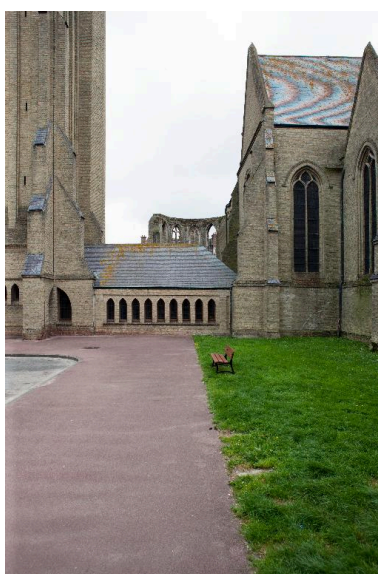
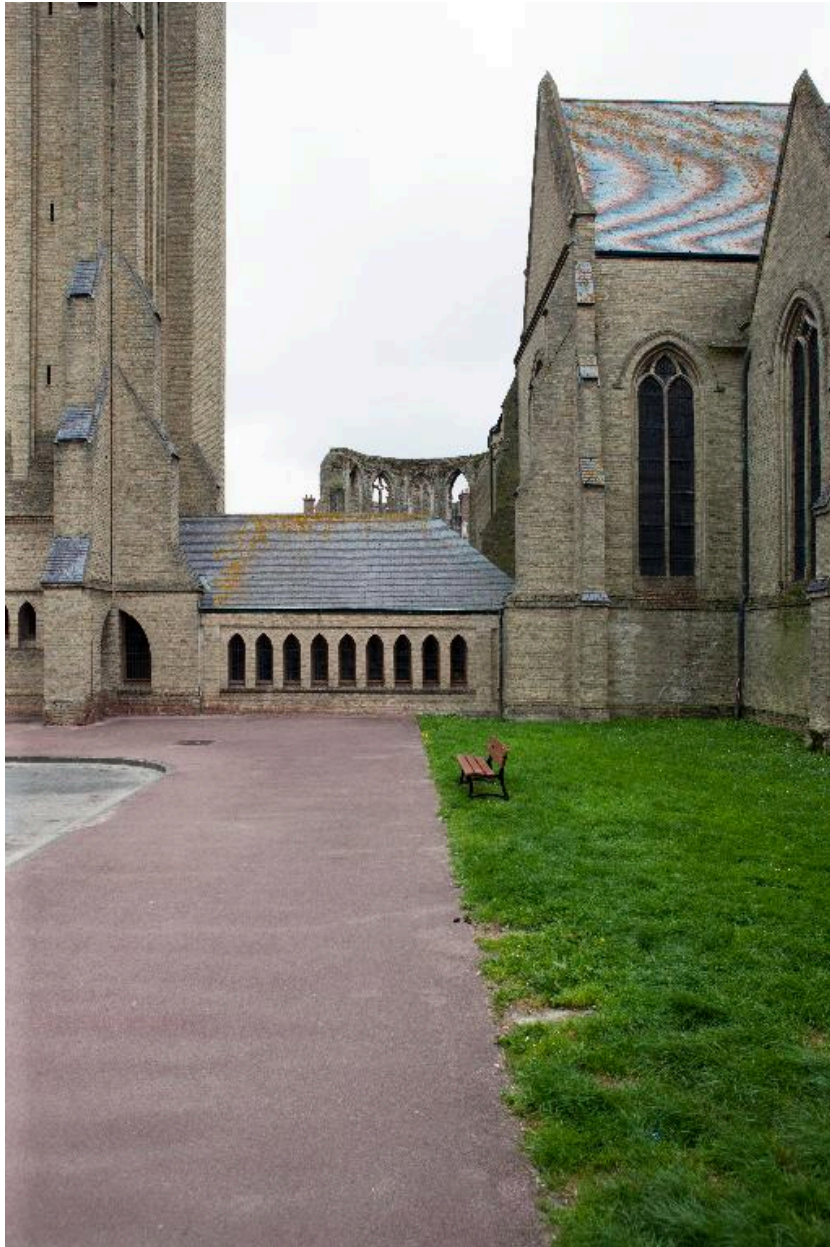
Vue générale du passage assurant la
jonction de la tour à l'ancienne église.
Phot. Pierre Thibaut
IVR31_20145903283NUCA

Vue générale du passage assurant la jonction de la tour à l'ancienne église.

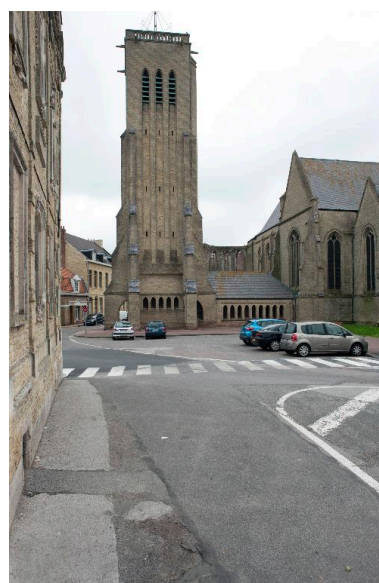
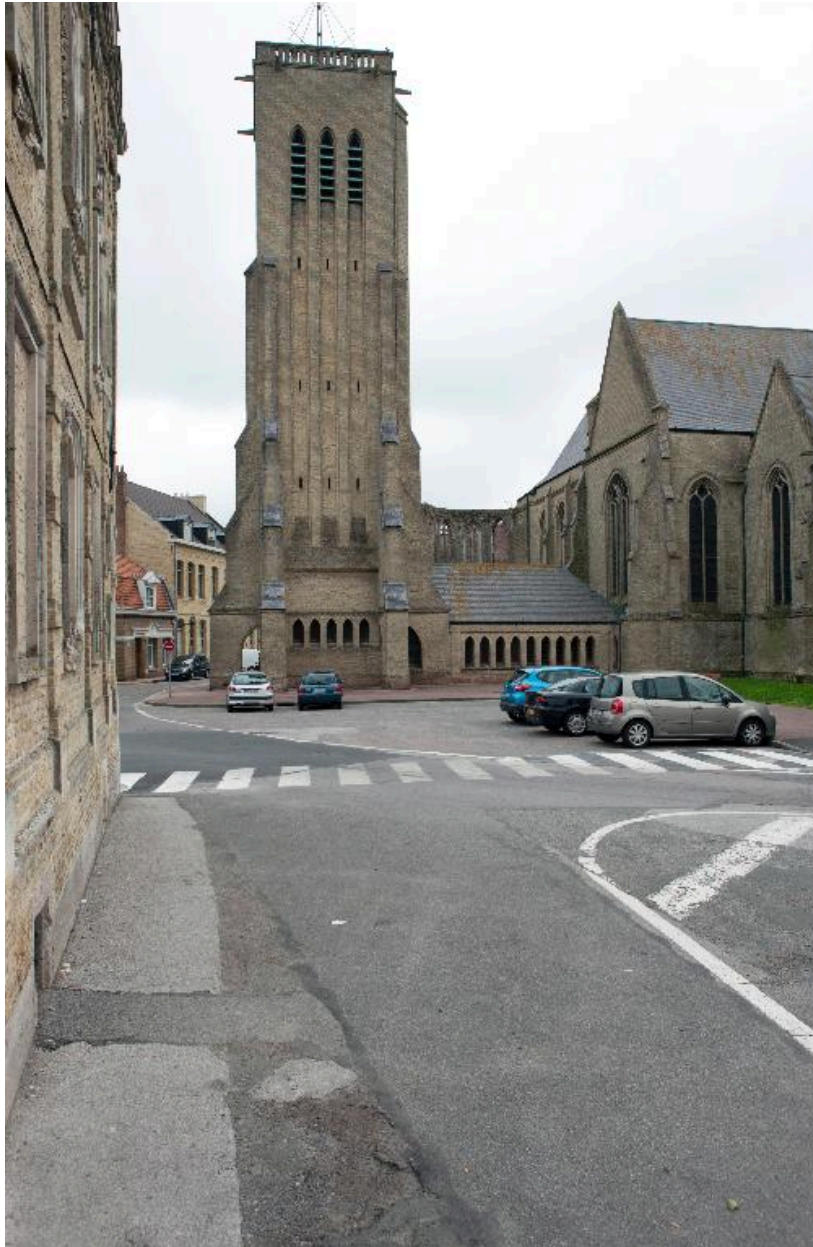
Vue générale de la tour clocher.
Phot. Pierre Thibaut
IVR31_20145903284NUCA

Vue générale de la tour clocher.

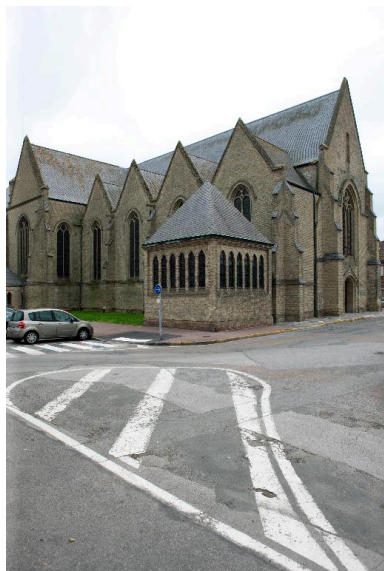
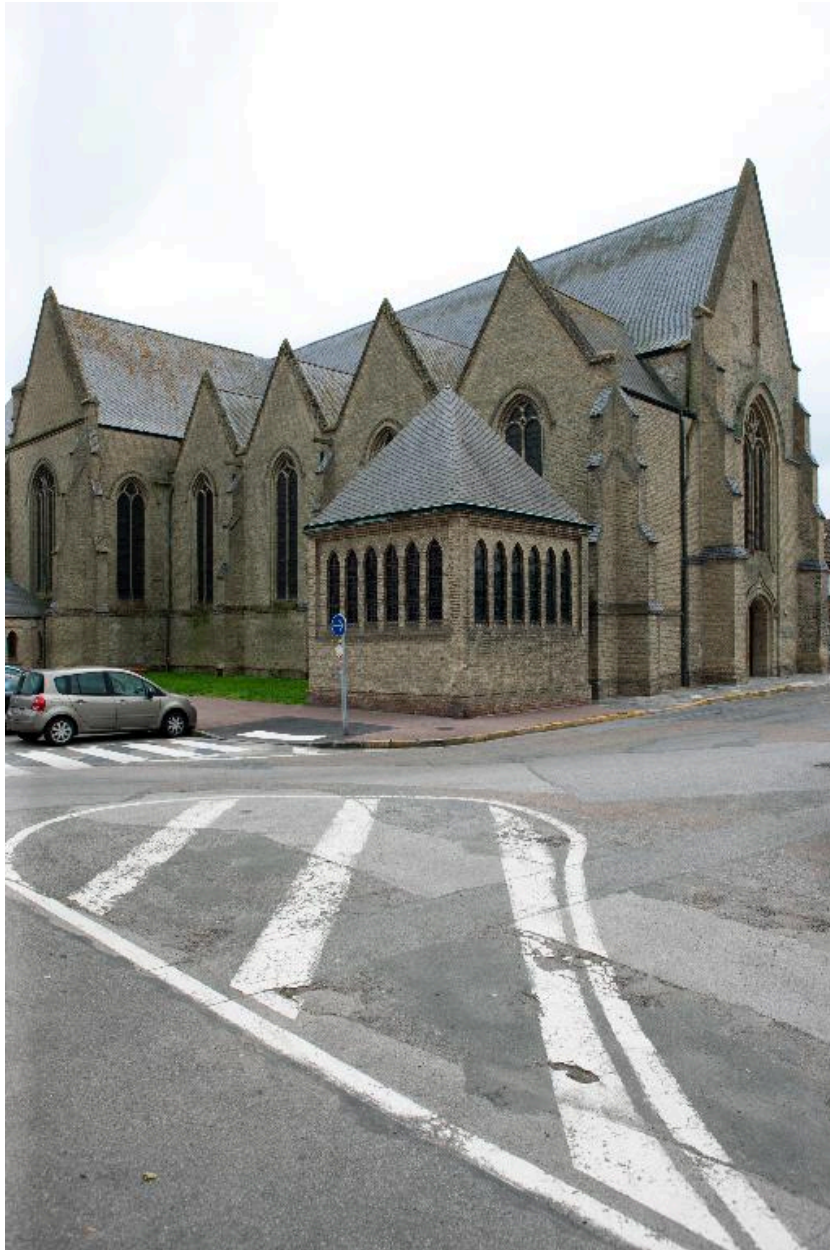
Vue générale du bas-côté nord de l'église.
Phot. Pierre Thibaut
IVR31_20145903285NUCA

Vue générale du bas-côté nord de l'église.

La partie sud de l'édifice, classée, est reconstruite à l'identique. La tour, le baptistère, le bas-côté nord, le bras du transept nord et l'intérieur sont reconstruits en brique. La dimension de l'ancien édifice est diminuée de plus d'un tiers, l'ancien bas-côté sud devient la nef centrale et un seul transept est conservé. Les vitraux sont de Max Ingrand et le chemin de croix en céramique de Jeanne Champillou.

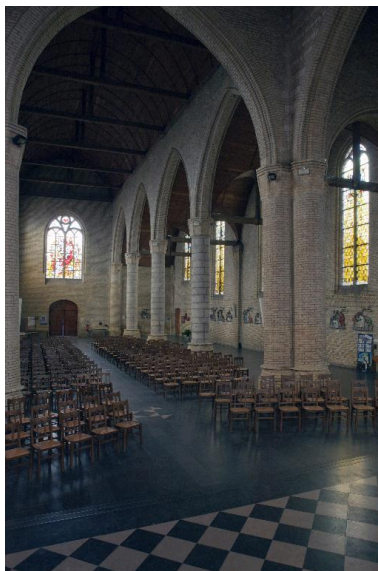
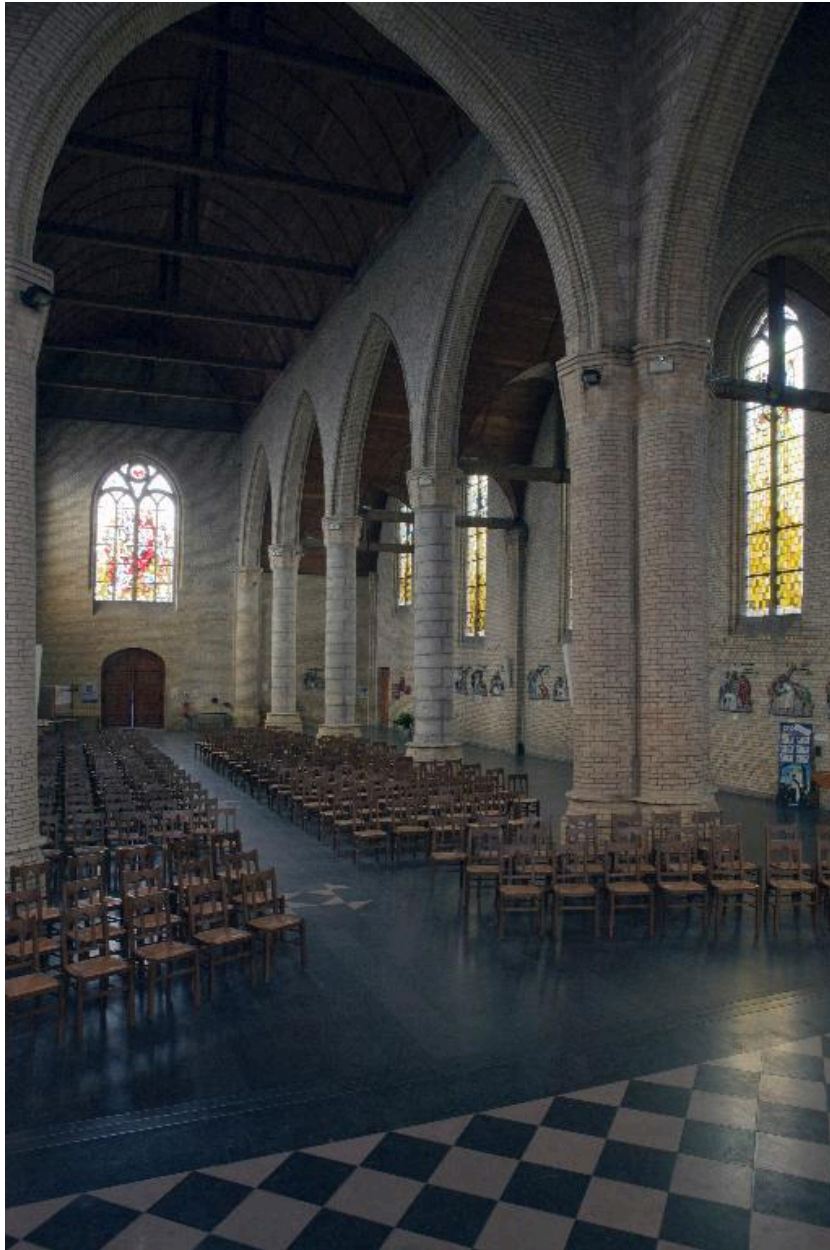
Vue intérieure vers l'entrée.
Phot. Pierre Thibaut
IVR31_20145903255NUCA

Vue intérieure vers l'entrée.

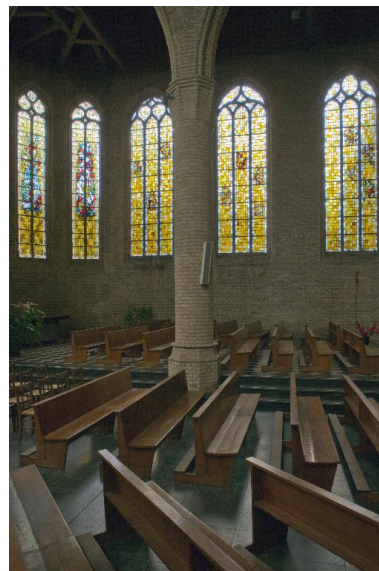
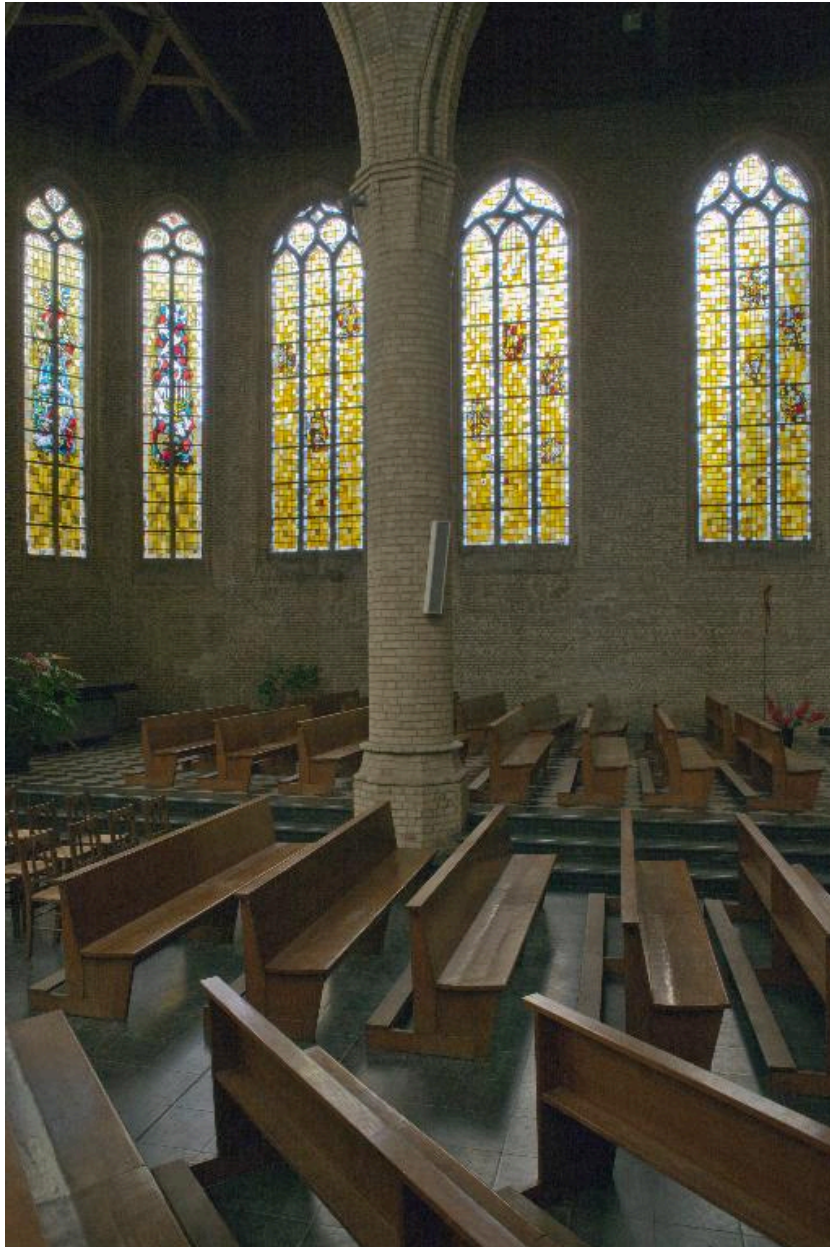
Vaisseau méridional du chœur.
Phot. Pierre Thibaut
IVR31_20145903260NUCA

Vaisseau méridional du chœur.

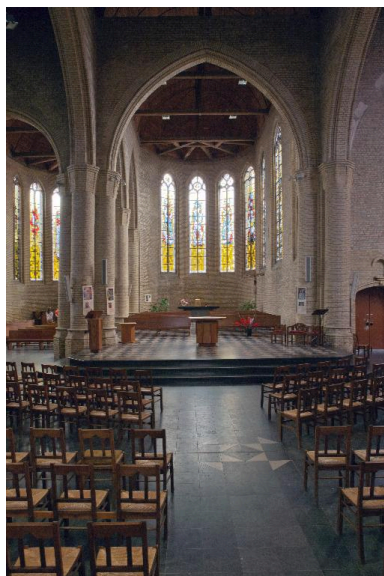
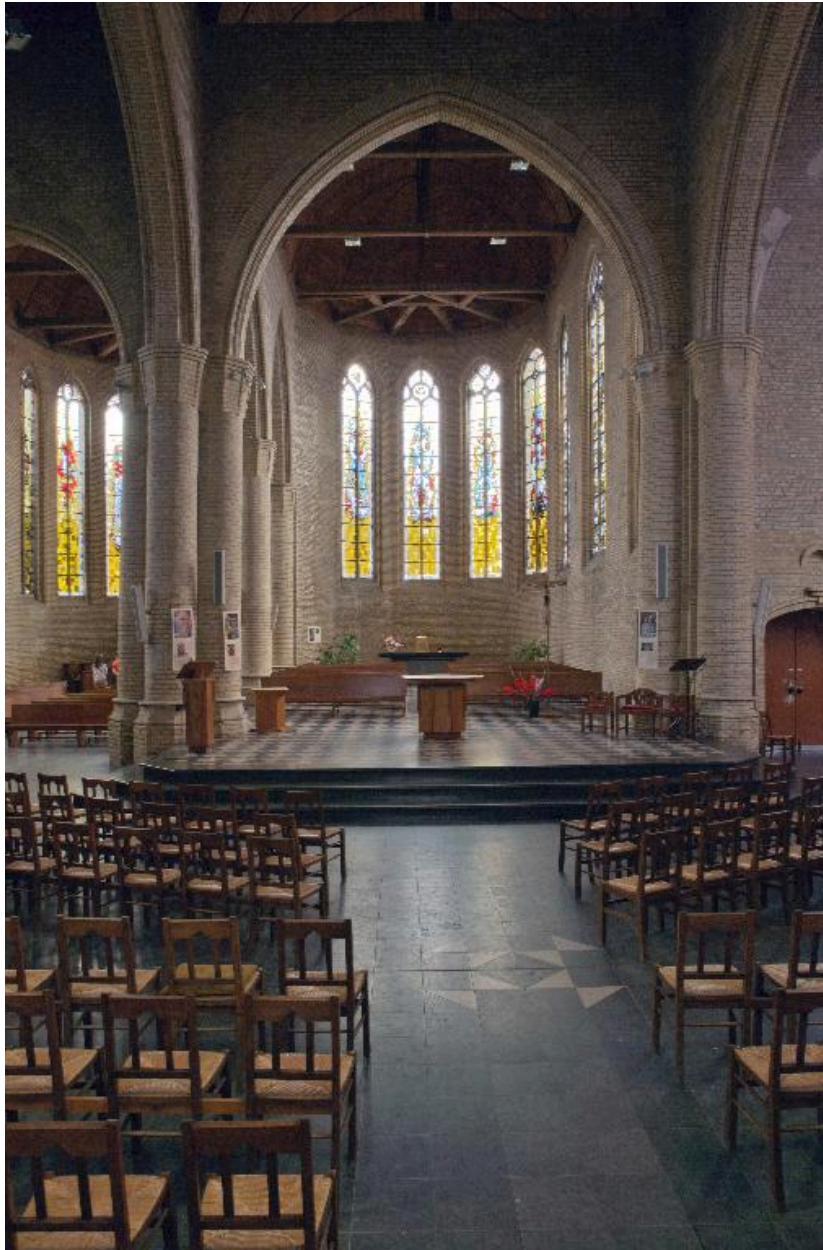
Vue de l'abside méridionale.
Phot. Pierre Thibaut
IVR31_20145903269NUCA

Vue de l'abside méridionale.

En 1940, l'église est incendiée et le clocher dynamité en 1944. Classée partiellement au titre des Monuments historiques, l'église est reconstruite par Paul Gelis, architecte en chef des Monuments historiques, assisté de son fils Jean en 1955-1959. La reconstruction ne porte que sur un des trois vaisseaux de la nef et deux des trois vaisseaux du chœur tandis qu'une version simplifiée du clocher est élevée à l'emplacement de l'ancien ; de l'ancienne église ne sont conservés que le chevet avec ses trois absides, l'élévation sud du chœur, le porche sud et le bras sud du transept.

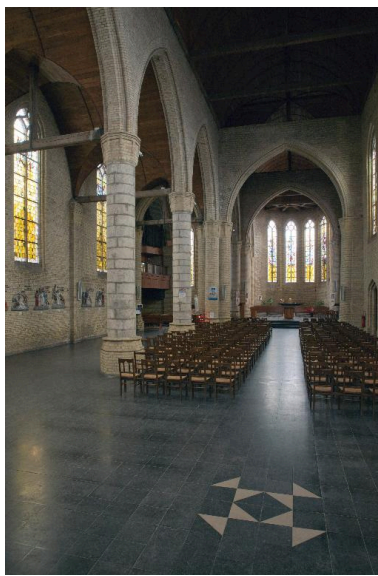
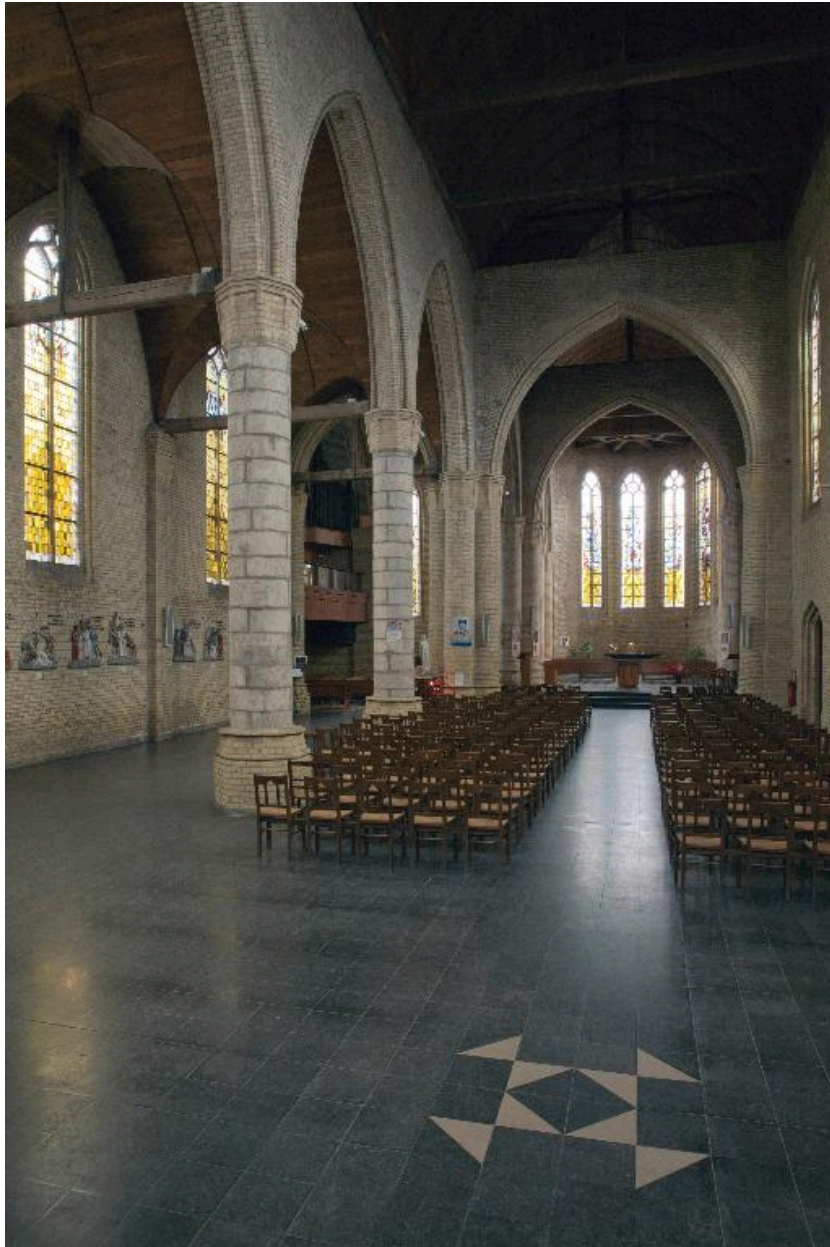
Vue de la nef et du collatéral nord.
Phot. Pierre Thibaut
IVR31_20145903270NUCA

Vue de la nef et du collatéral nord.

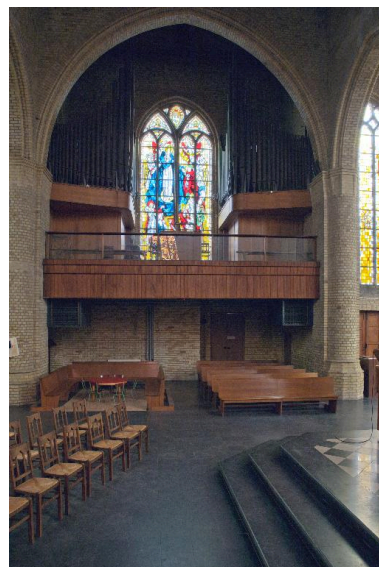
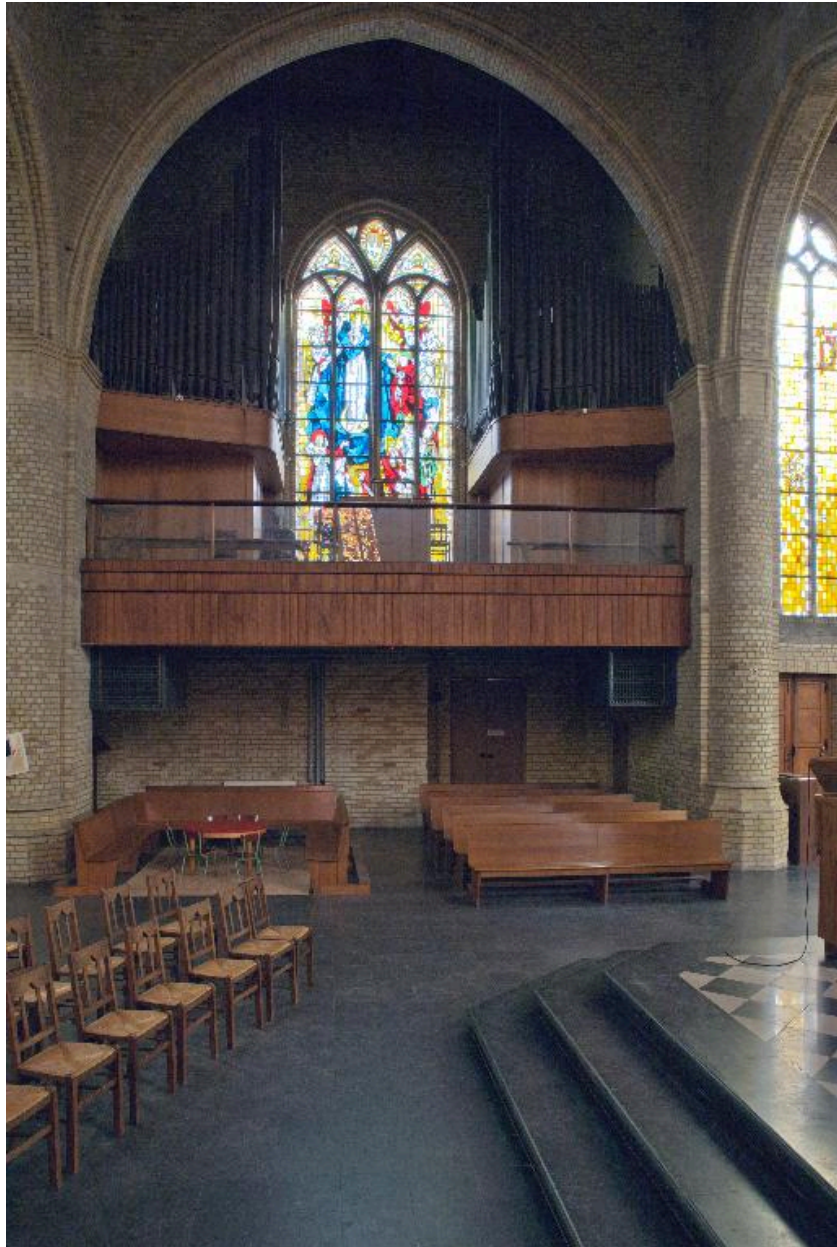
Vue de la tribune d'orgue.
Phot. Pierre Thibaut
IVR31_20145903271NUCA

Vue de la tribune d'orgue.

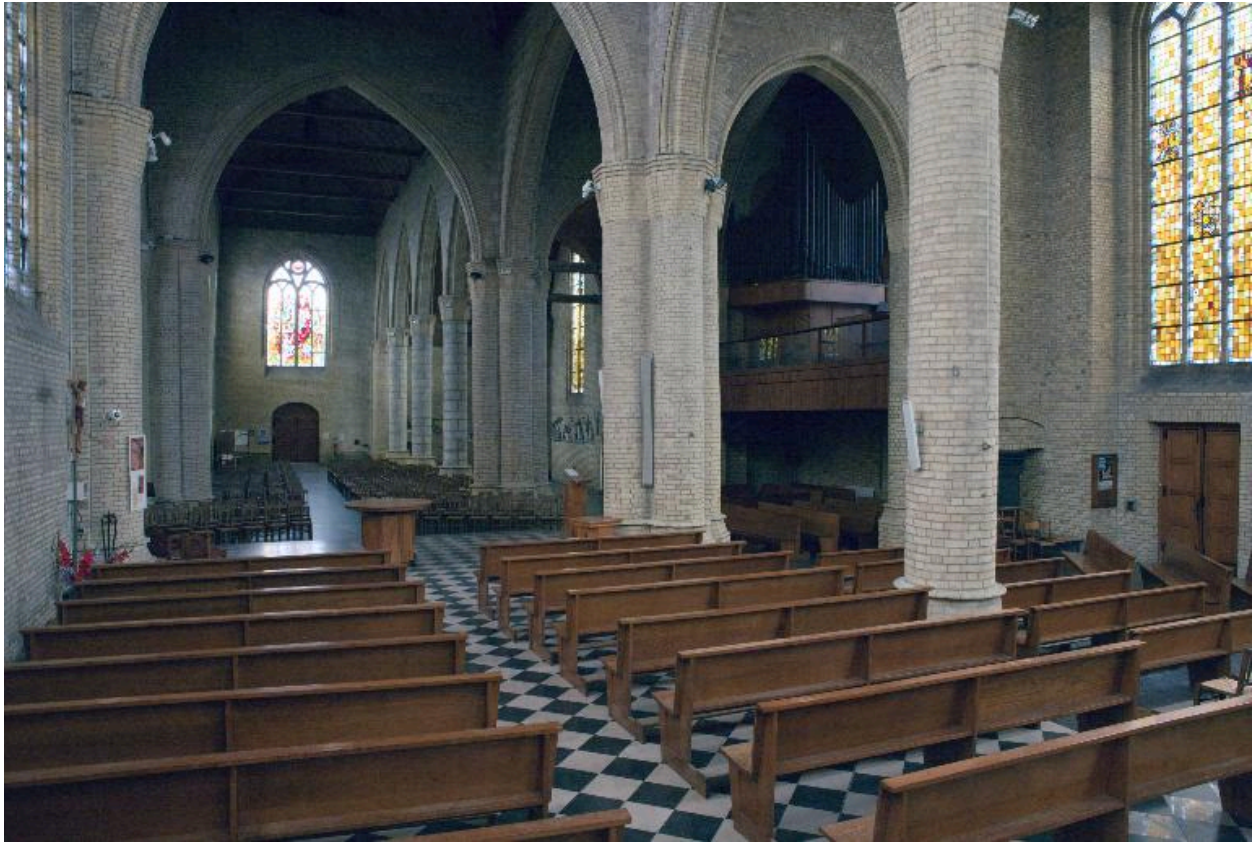
Vue intérieure depuis le bras nord du transept.

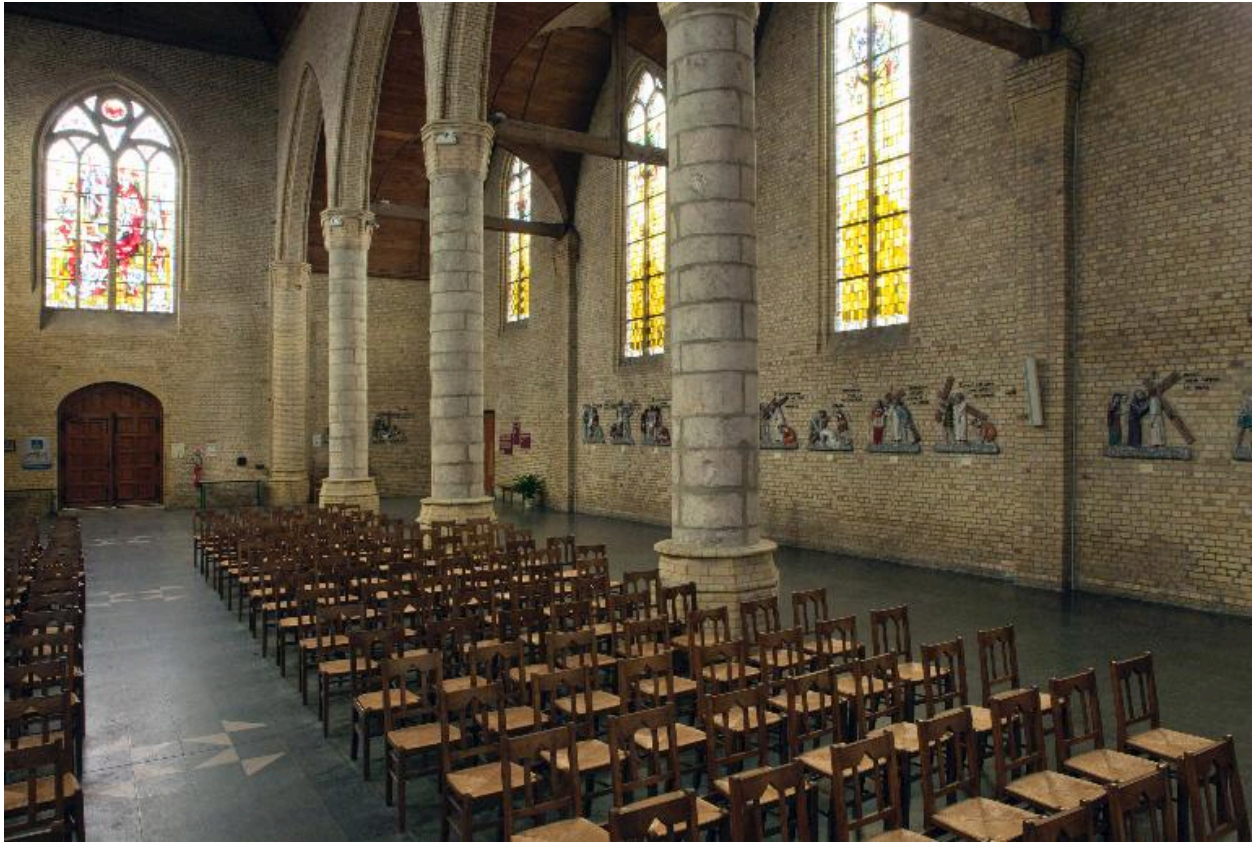
Vue du collatéral nord.
