Hauts-de-France, Somme
Longavesnes
rue de l'Eglise

Eglise paroissiale Saint-Martin de Longavesnes

Numéro de dossier : IA80000844

Cadre de l'étude : enquête thématique départementale Reconstruction de la Haute-Somme, patrimoine de la Reconstruction enquête externe

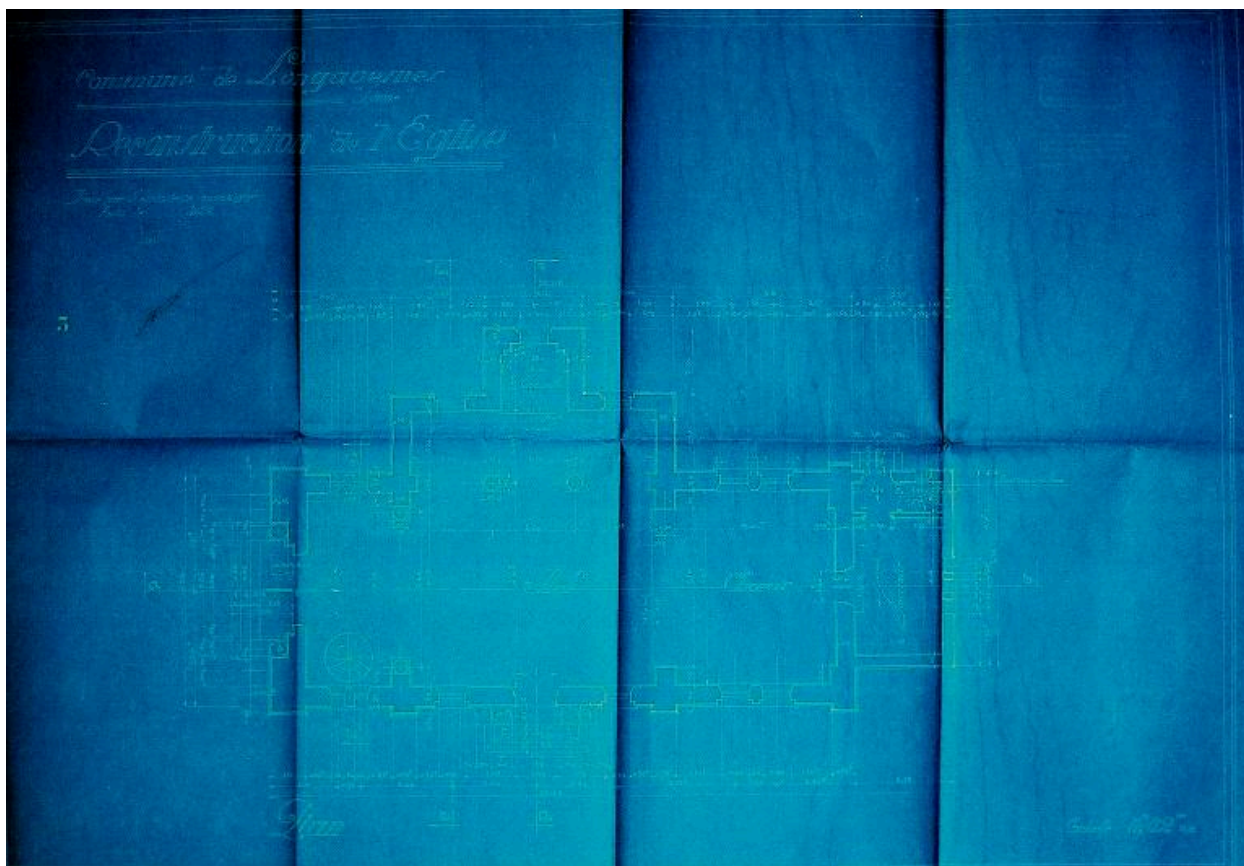
Projet de reconstruction de l'église :
plan, Louis Faille (architecte),
1926 (AD Somme ; 99 O 2388).
Phot. Gilles-Henri
Bailly (reproduction)
IVR22_20158005758NUCA

Projet de reconstruction de l'église : plan, Louis Faille (architecte), 1926 (AD Somme ; 99 O 2388).

Plan : plan allongé

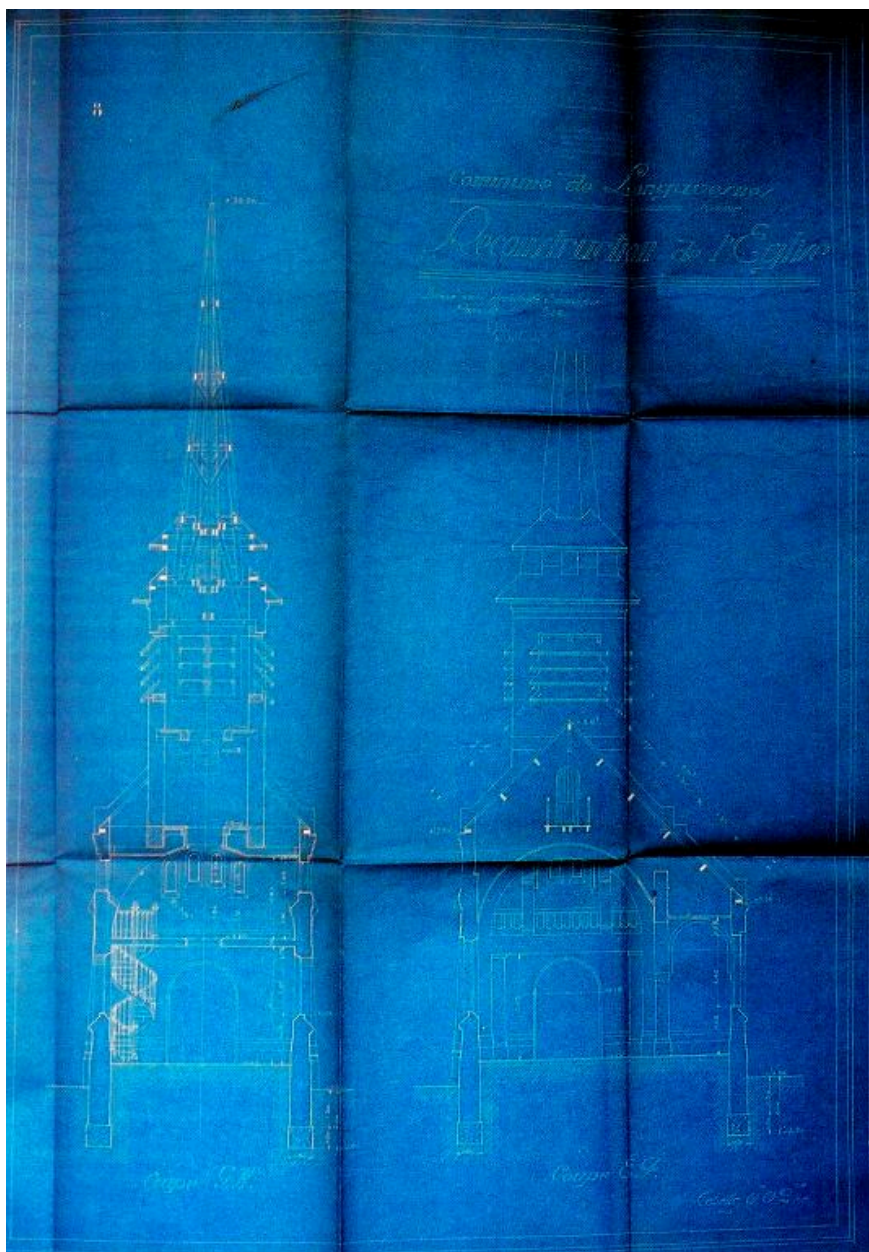
Projet de reconstruction de
l'église : coupes transversales,
Louis Faille (architecte), 1926
(AD Somme ; 99 O 2388).
Phot. Gilles-Henri
Bailly (reproduction)
IVR22_20158005760NUCA

Projet de reconstruction de l'église : coupes transversales, Louis Faille (architecte), 1926 (AD Somme ; 99 O 2388).

Façade principale à fronton en trapèze et horloge : pierre de Saint-Maximin, soubassements en moellons durs de roches rustiquées. Façades latérale et postérieure : base en moellons, le reste en brique. Procédé de voûtes par la maison Fabre : en brique creuse de 0,04 d'épaisseur recouvert d'enduit simili pierre appareillée, joints incrustés.

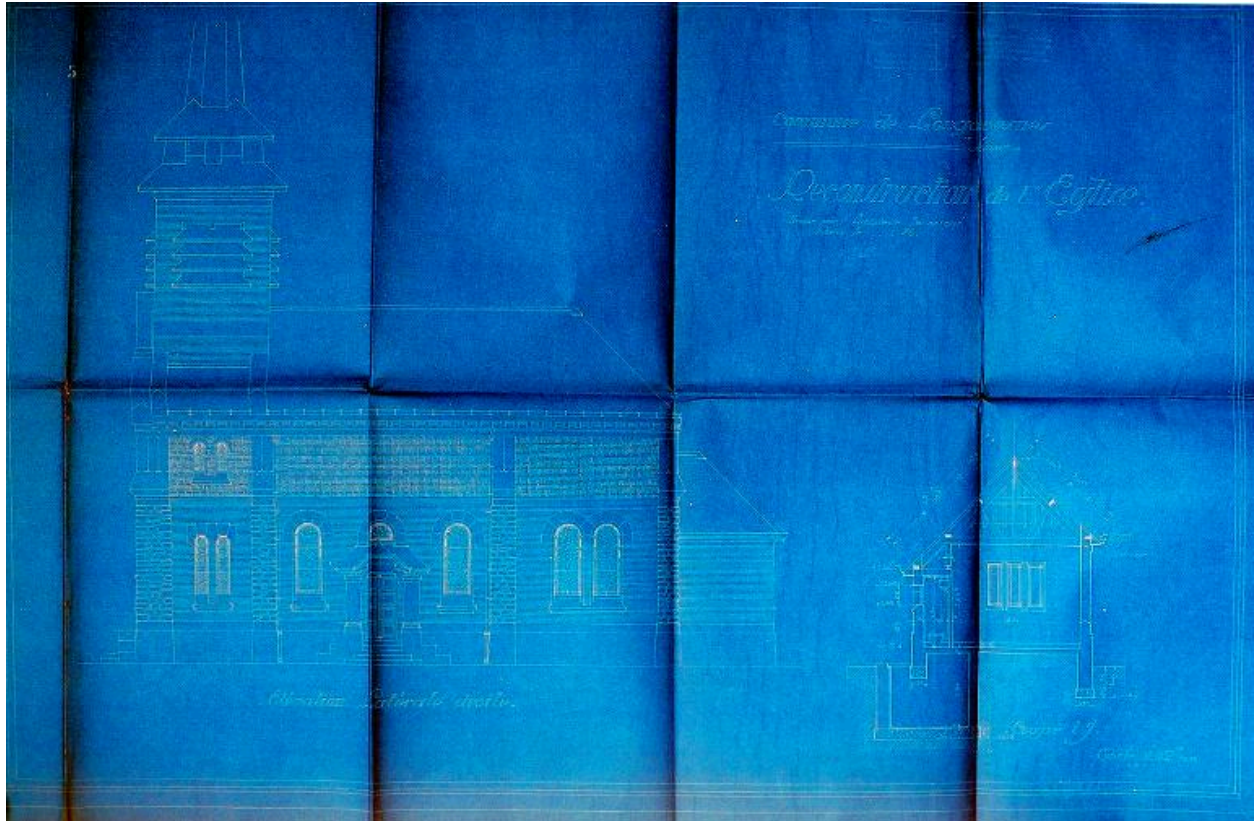
Projet de reconstruction de l'église : façade latérale droite et coupe, Louis Faille (architecte), 1926 (AD Somme ; 99 O 2388).
Phot. Gilles-Henri Bailly (reproduction)
IVR22_20158005762NUCA

Projet de reconstruction de l'église : façade latérale droite et coupe, Louis Faille (architecte), 1926 (AD Somme ; 99 O 2388).

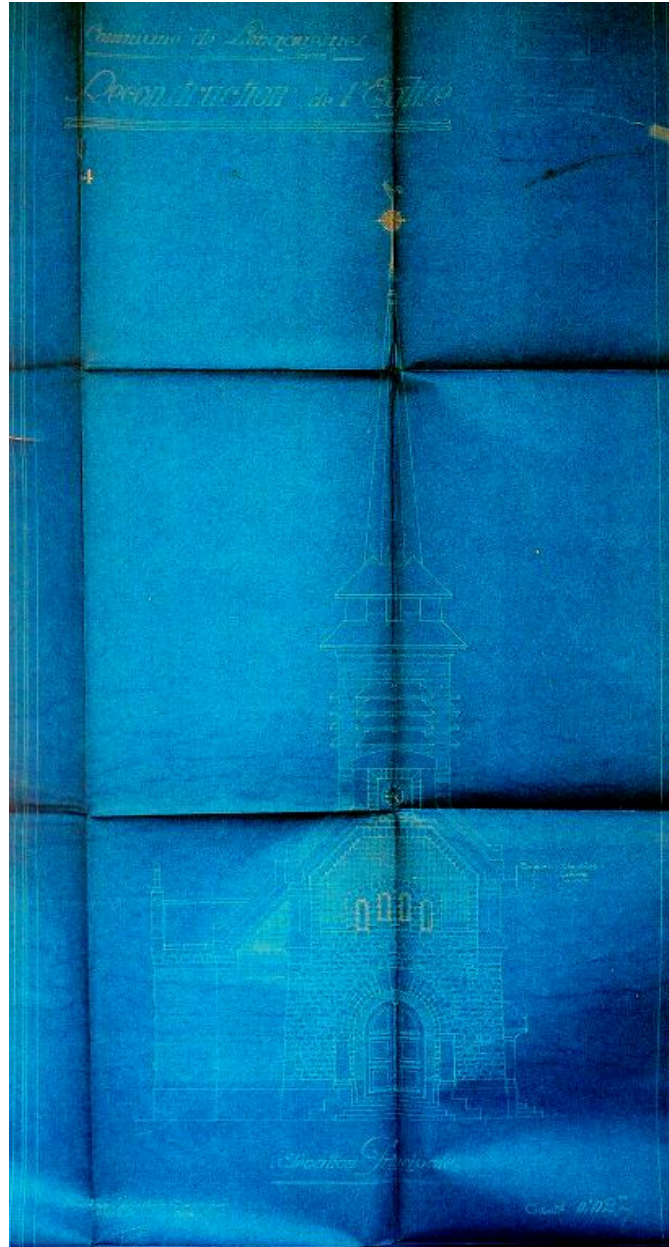
Projet de reconstruction de l'église : façade principale, Louis Faille (architecte), 1926 (AD Somme ; 99 O 2388).
Phot. Gilles-Henri Bailly (reproduction)
IVR22_20158005763NUCA

Projet de reconstruction de l'église : façade principale, Louis Faille (architecte), 1926 (AD Somme ; 99 O 2388).

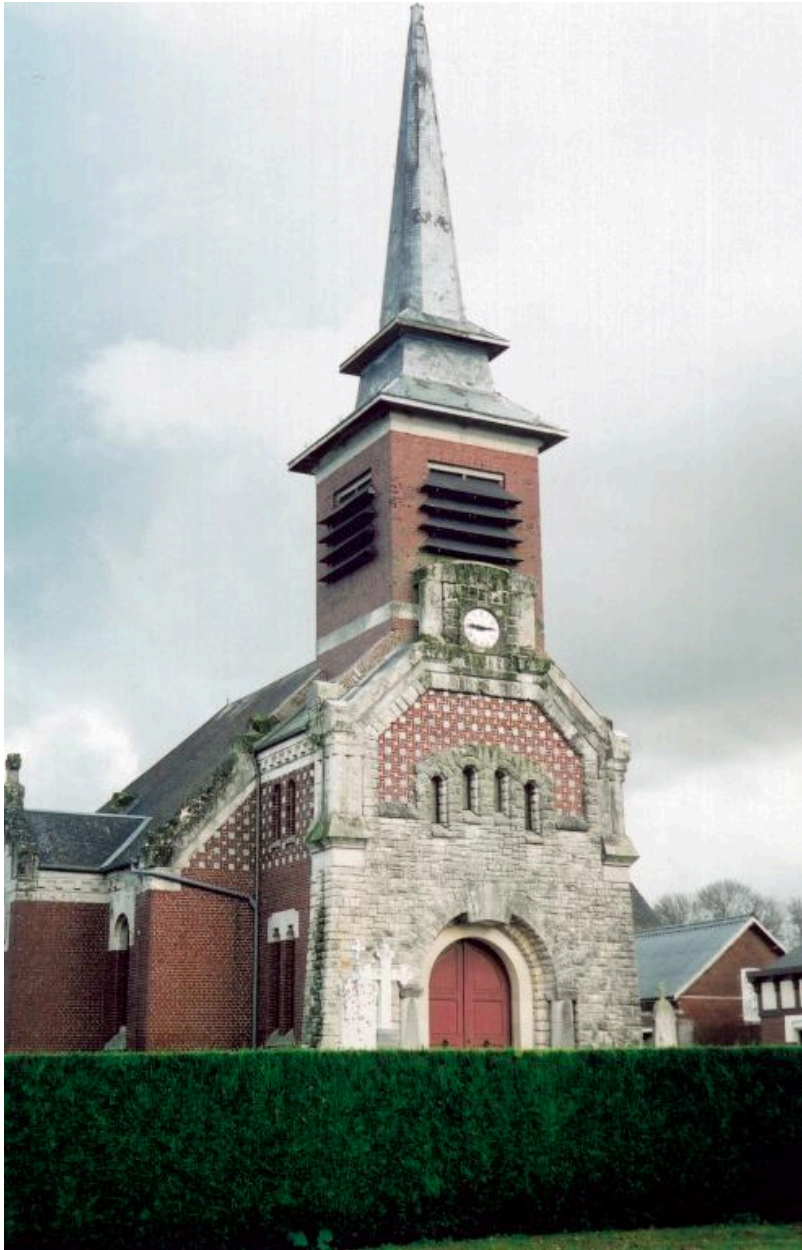
Façade principale.
Phot. Gilles-Henri Bailly
IVR22_20158005767NUCA

Façade principale.

Le haut de la façade est décoré d'un appareil de briques blanches, crèmes et jaunes.

Sur le massif antérieur, partie haute des façades en damiers et chevrons de brique.
