Hauts-de-France, Aisne  
Vervins  
Eglise paroissiale Notre-Dame, place de l' Eglise

## **Ensemble du décor néo-gothique du choeur : lambris de demi-revêtement, 6 stalles et 2 crédences**

Numéro de dossier : IM02001862  
Date de l'enquête initiale : 1999  
Date(s) de rédaction : 2000  
Cadre de l'étude : inventaire topographique ville de Vervins, mobilier et objets religieux  
Degré d'étude : étudié

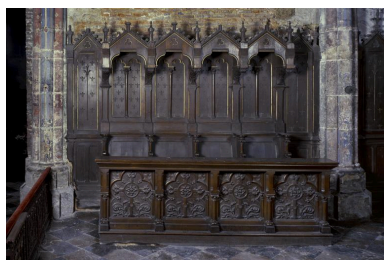
Vue de la rangée nord des stalles, appartenant au décor.  
Phot. Marie-Laure Monnehay-Vulliet

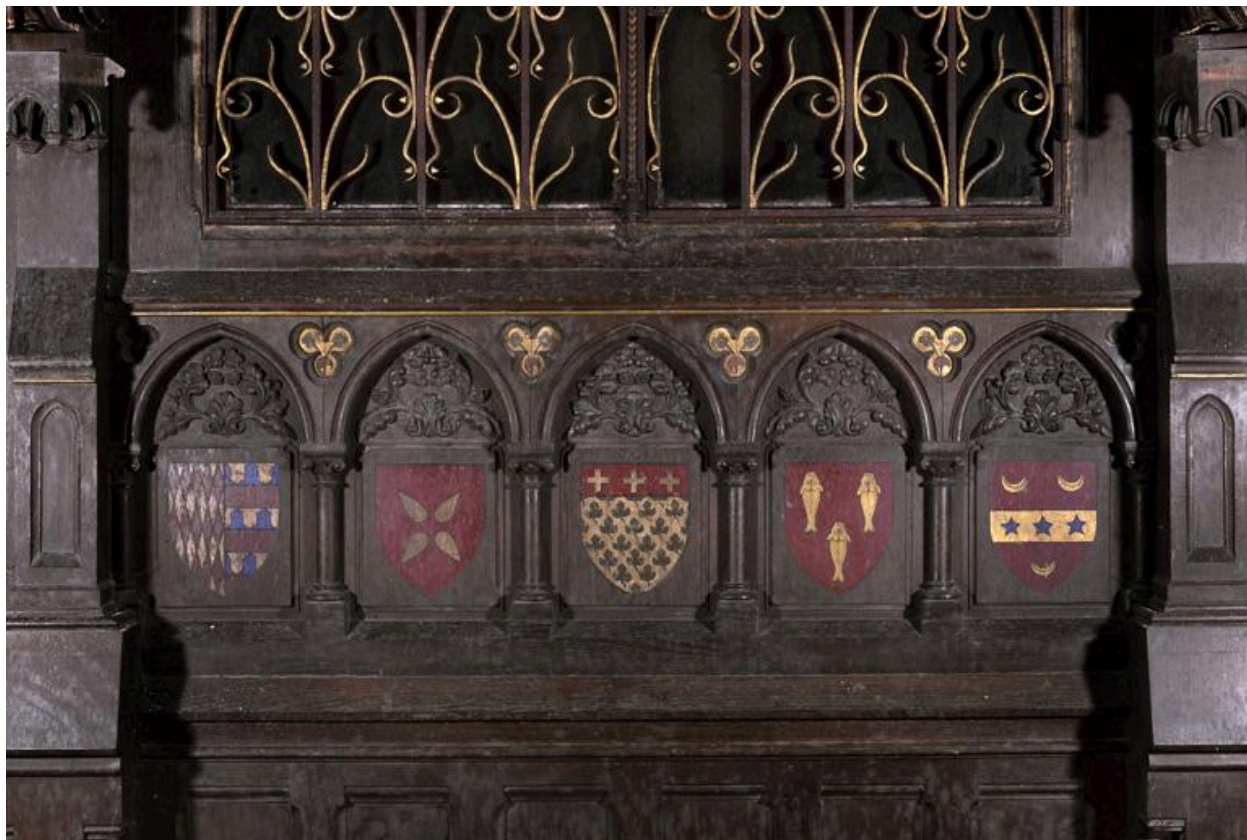
IVR22\_19990203030XA

Détail de la partie centrale de l'élévation sud des lambris, abritant les reliquaires et saintes huiles.
