Hauts-de-France, Aisne
Wassigny
13 rue de la Gloriette

Ferme

Numéro de dossier : IA00079623
Date de l'enquête initiale : 1990
Date(s) de rédaction : 1990
Cadre de l'étude : inventaire topographique canton de Wassigny
Degré d'étude : étudié

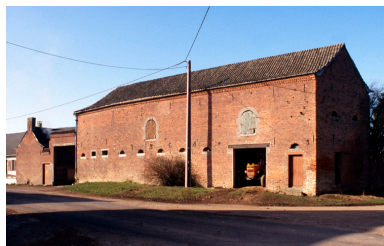
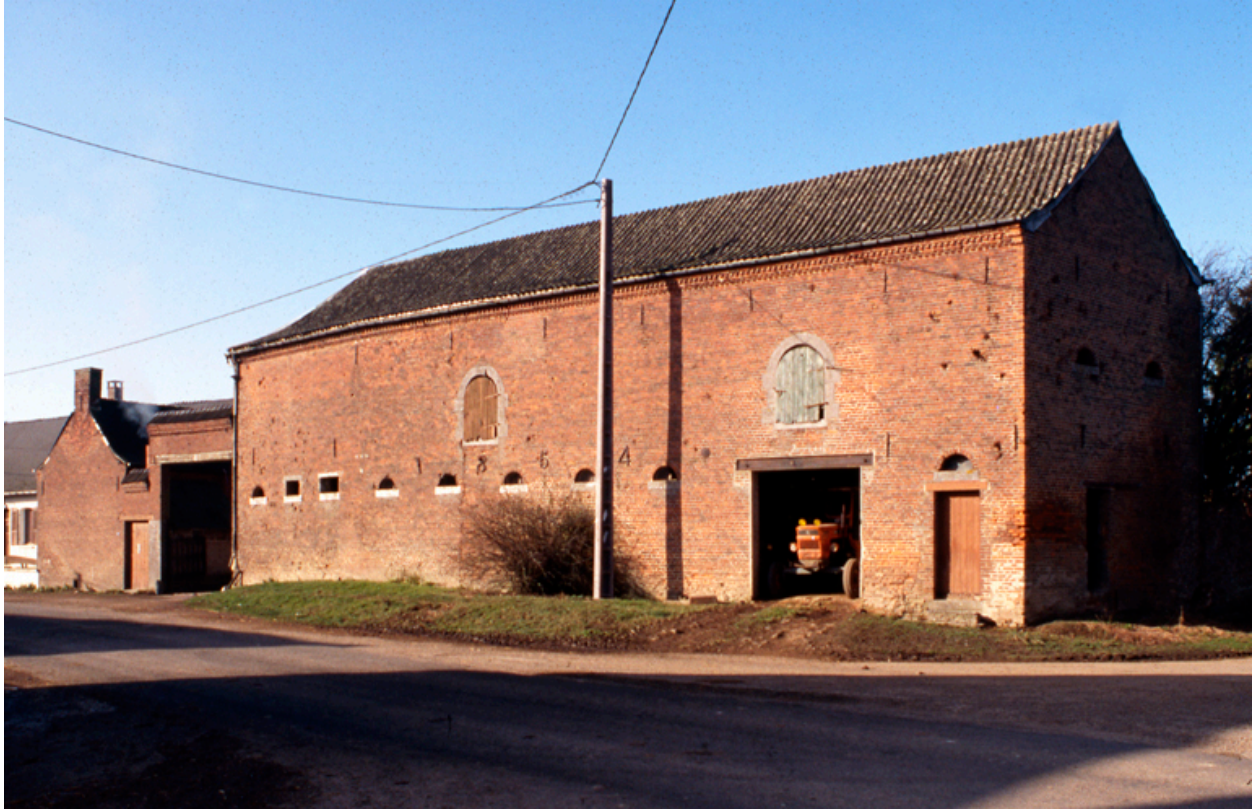
Vue d'ensemble de l'élévation sur rue, depuis le nord-est.
Phot. Christiane Riboulleau
IVR22_19910202715ZA

Vue d'ensemble de l'élévation sur rue, depuis le nord-est.

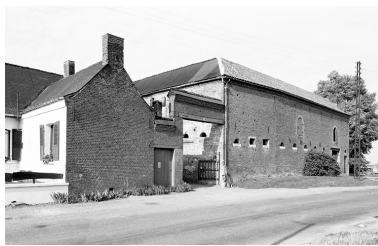
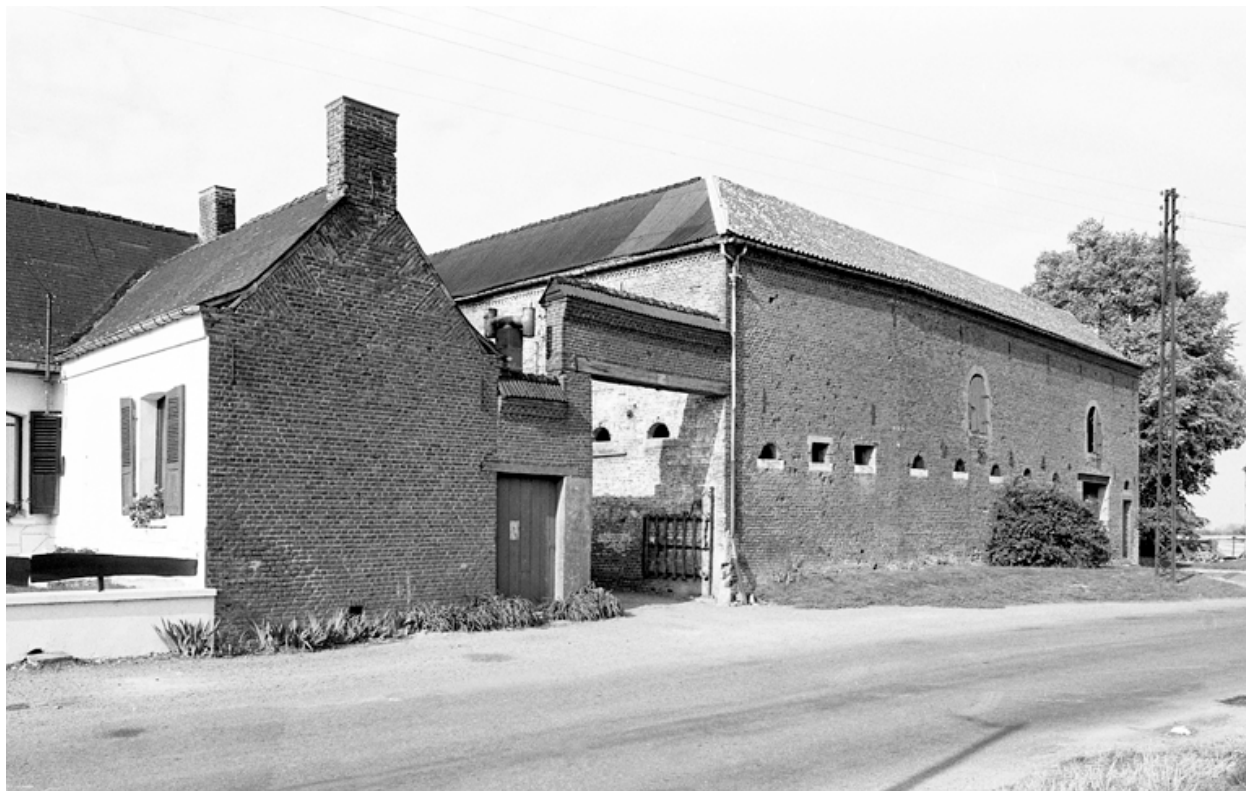
Entrée de la ferme et élévation sur rue de l'étable à chevaux, depuis le sud-est.
Phot. Christiane Riboulleau
IVR22_19900202738Z

Entrée de la ferme et élévation sur rue de l'étable à chevaux, depuis le sud-est.

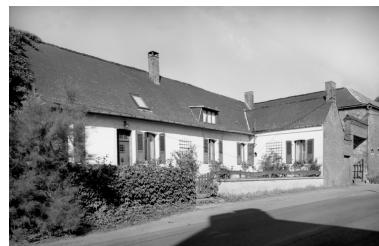
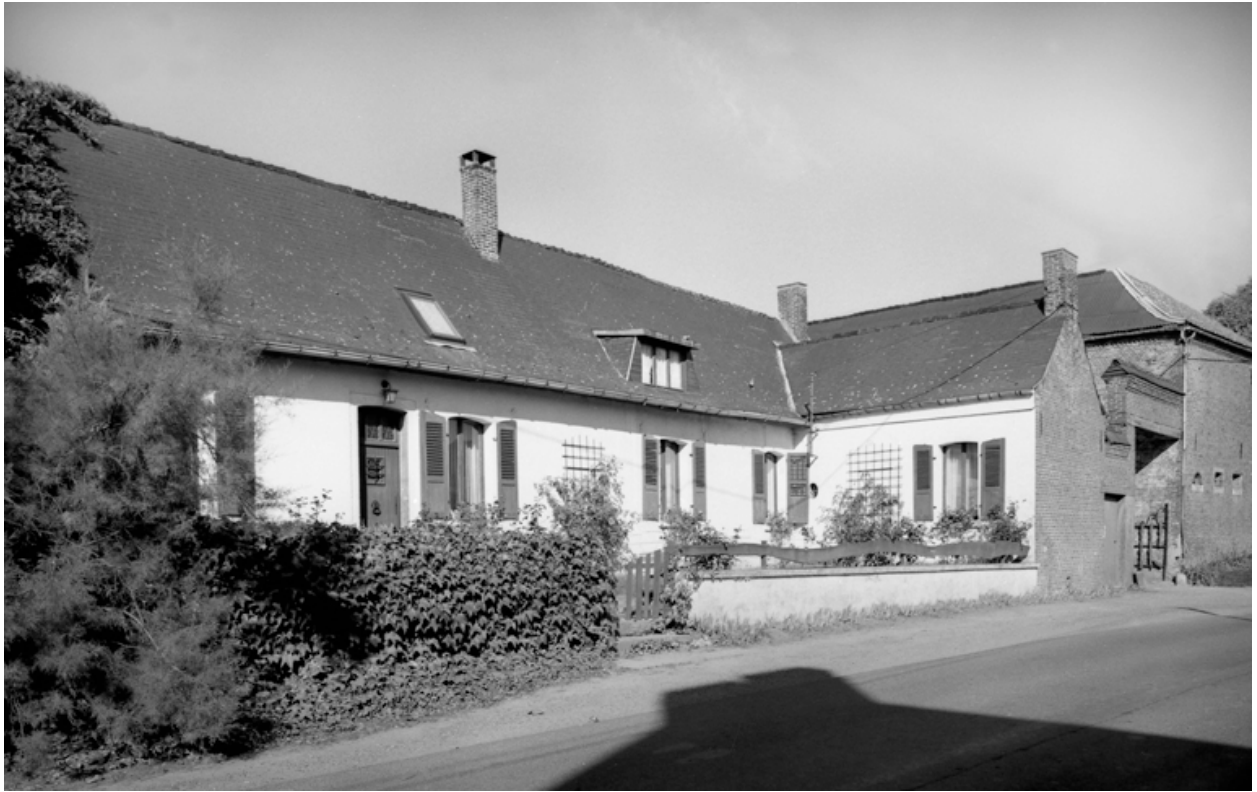
Vue d'ensemble de la façade du logis.
Phot. Christiane Riboulleau
IVR22_19940201719Z

Vue d'ensemble de la façade du logis.

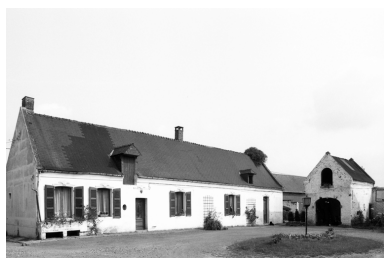
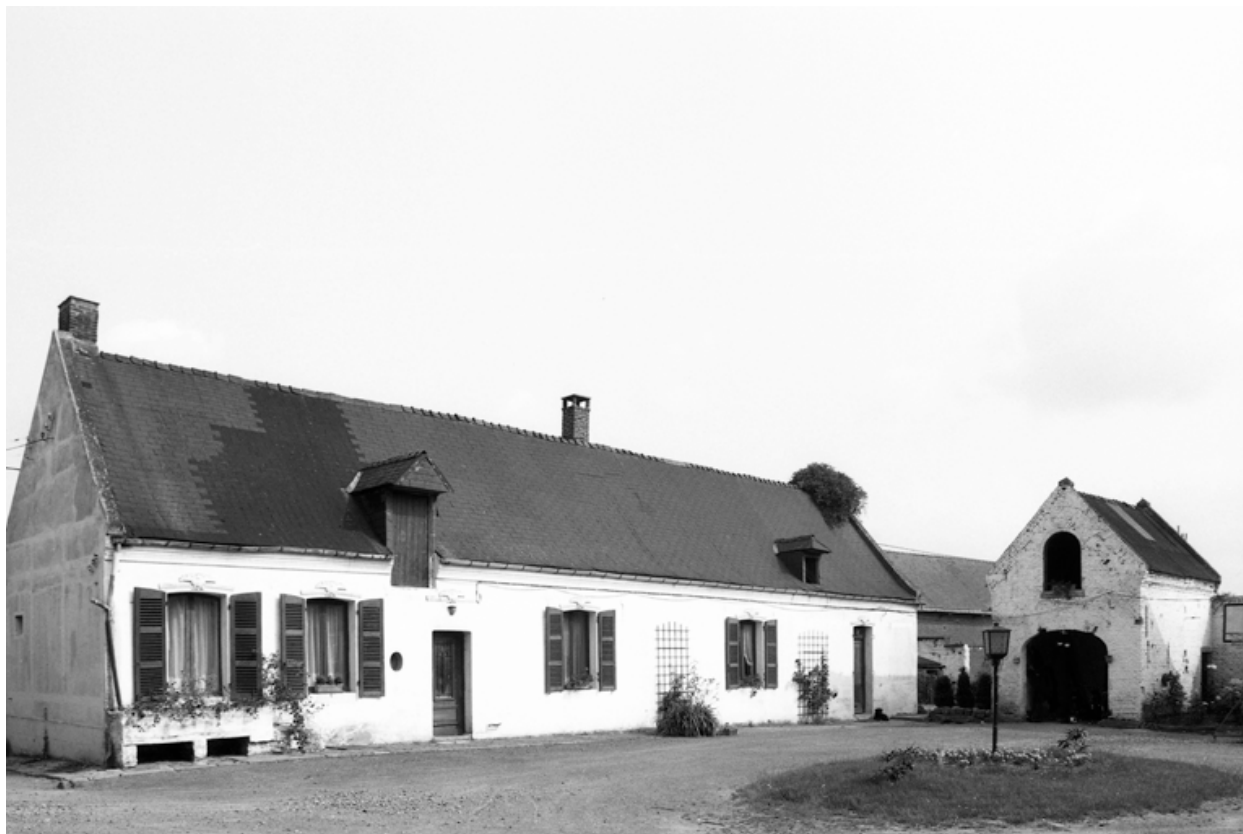
Vue d'ensemble des élévations sur cour du logis et de la remise, depuis le nord-ouest.
Phot. Thierry Lefébure
IVR22_19920201282Z

Vue d'ensemble des élévations sur cour du logis et de la remise, depuis le nord-ouest.

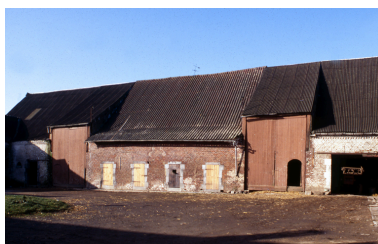
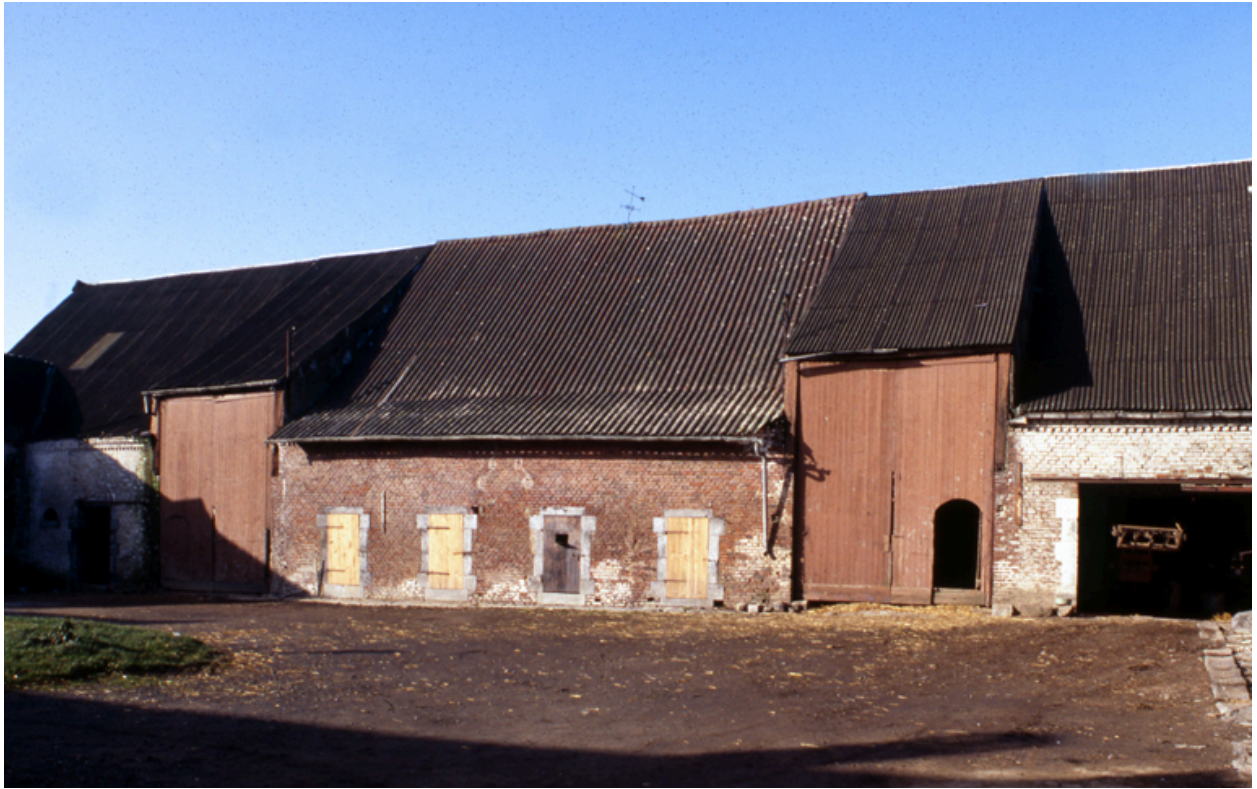
Elévation sur cour de la grange et de la porcherie.
Phot. Christiane Riboulleau
IVR22_19910202716ZA

Elévation sur cour de la grange et de la porcherie.

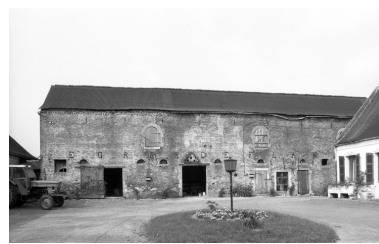
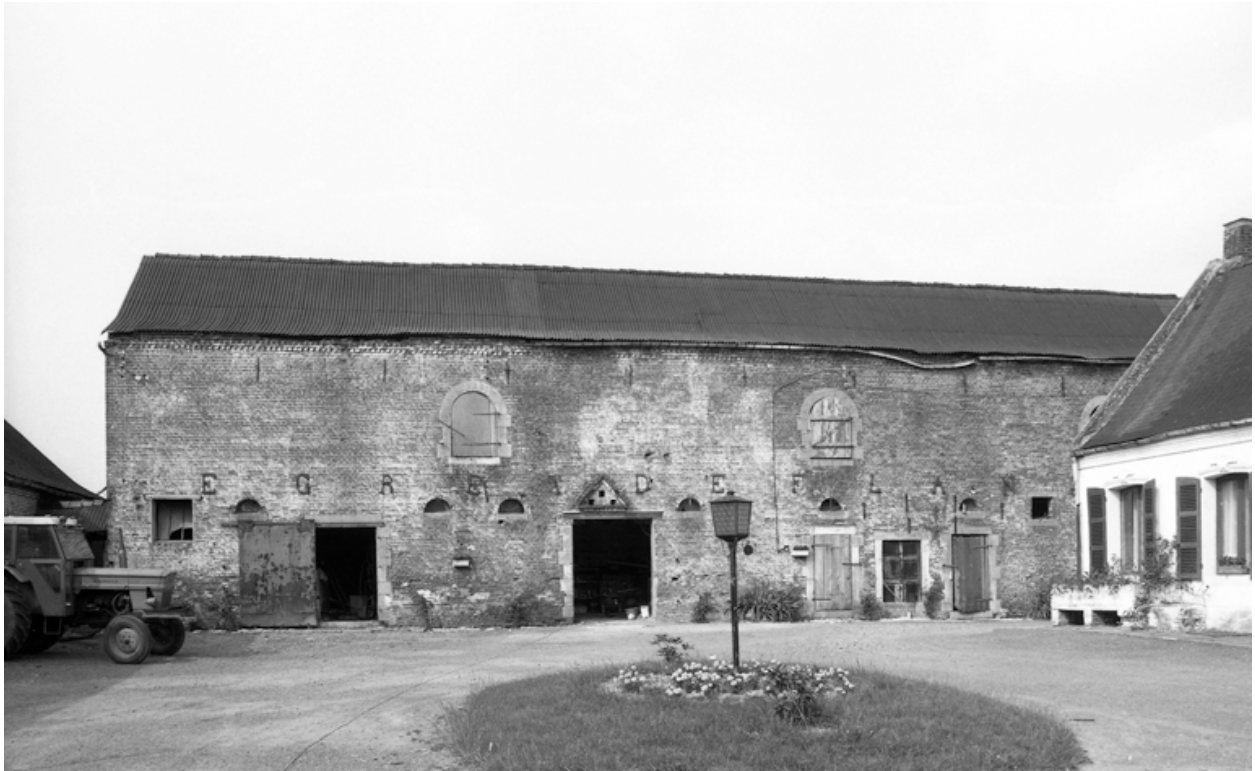
Elévation sur cour de l'étable à chevaux.
Phot. Thierry Lefébure
IVR22_19920201280Z

Elévation sur cour de l'étable à chevaux.
