Hauts-de-France, Somme
Assevillers
1 rue d'Hesbécourt

Eglise paroissiale et ancien cimetière (détruit) Notre-Dame-de-l'Assomption d'Assevillers

Numéro de dossier : IA80000787

Cadre de l'étude : enquête thématique départementale Reconstruction de la Haute-Somme, patrimoine de la Reconstruction enquête externe

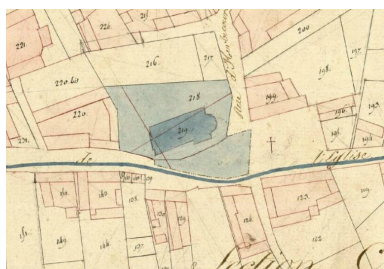
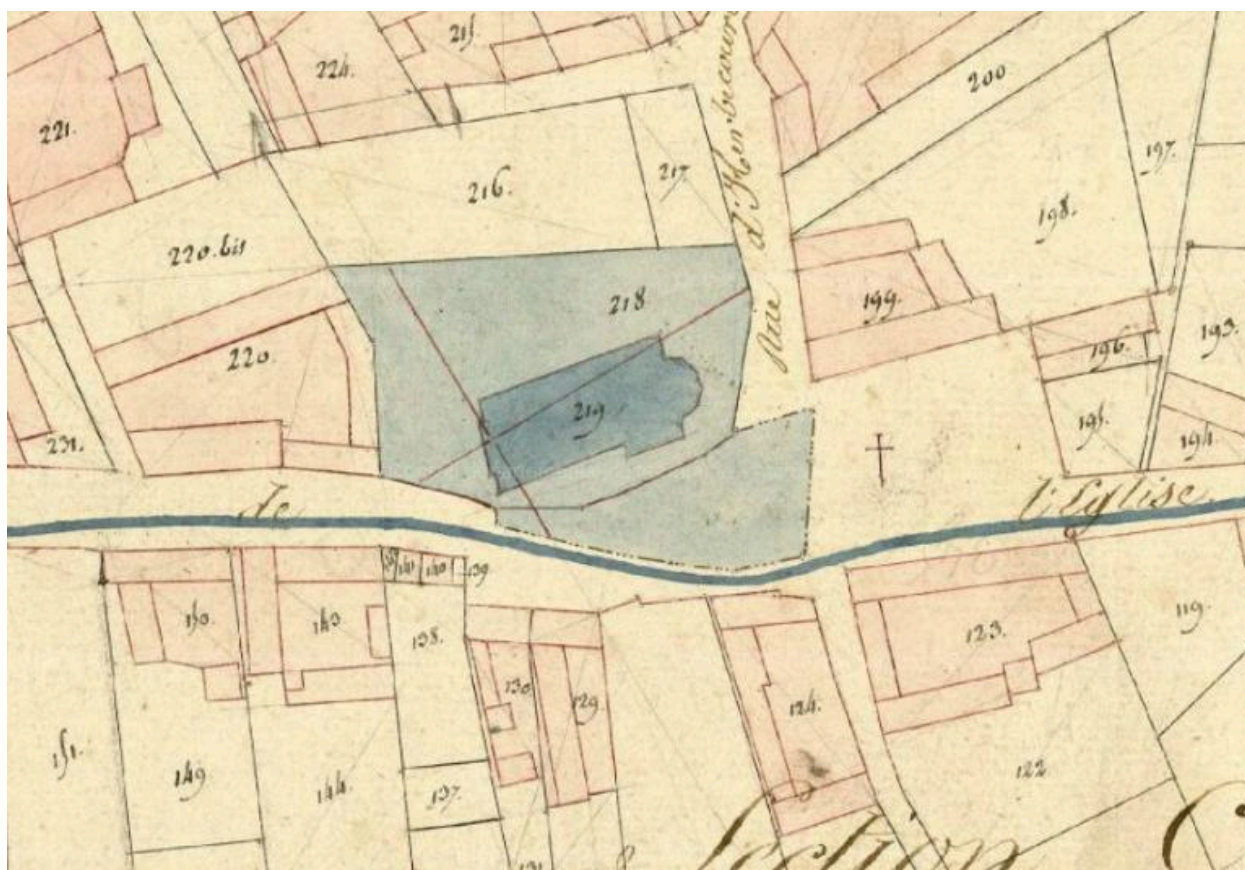
Extrait du cadastre napoléonien de 1812, section A, dite du Chef-lieu (AD Somme ; 3 P 1931/5).
Phot. Archives départementales de la Somme
IVR32_20168006306NUCA

Extrait du cadastre napoléonien de 1812, section A, dite du Chef-lieu (AD Somme ; 3 P 1931/5).

L'ancienne église d'Assevillers est, au moment de sa construction, au 15^e siècle, une annexe sous la dépendance de la cure limitrophe de Fay. Elle est dotée de vitraux au 16^e siècle. La population s'accroissant, elle est agrandie au 17^e siècle. Le cadastre napoléonien de 1812 montre un édifice orienté à 3 vaisseaux, entouré d'un cimetière. L'église, érigée en succursale en 1871, est détruite lors de l'offensive franco-britannique de 1916. Les cartes postales du début du 20^e siècle et les plans réalisés en 1921 montrent une église construite en moellon et pierre, avec encadrements et couronnement de baies en pierre, porte d'entrée cintrée, voûte en plafonnage sur lattis, toit à 2 longs pans, et à pans sur l'abside, couverture en ardoise, clocher de plan carré, flèche à 4 pans.

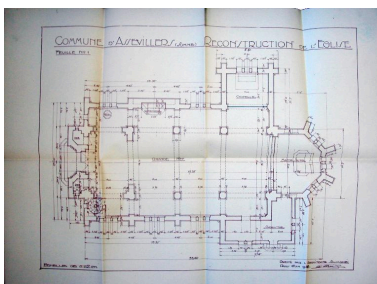
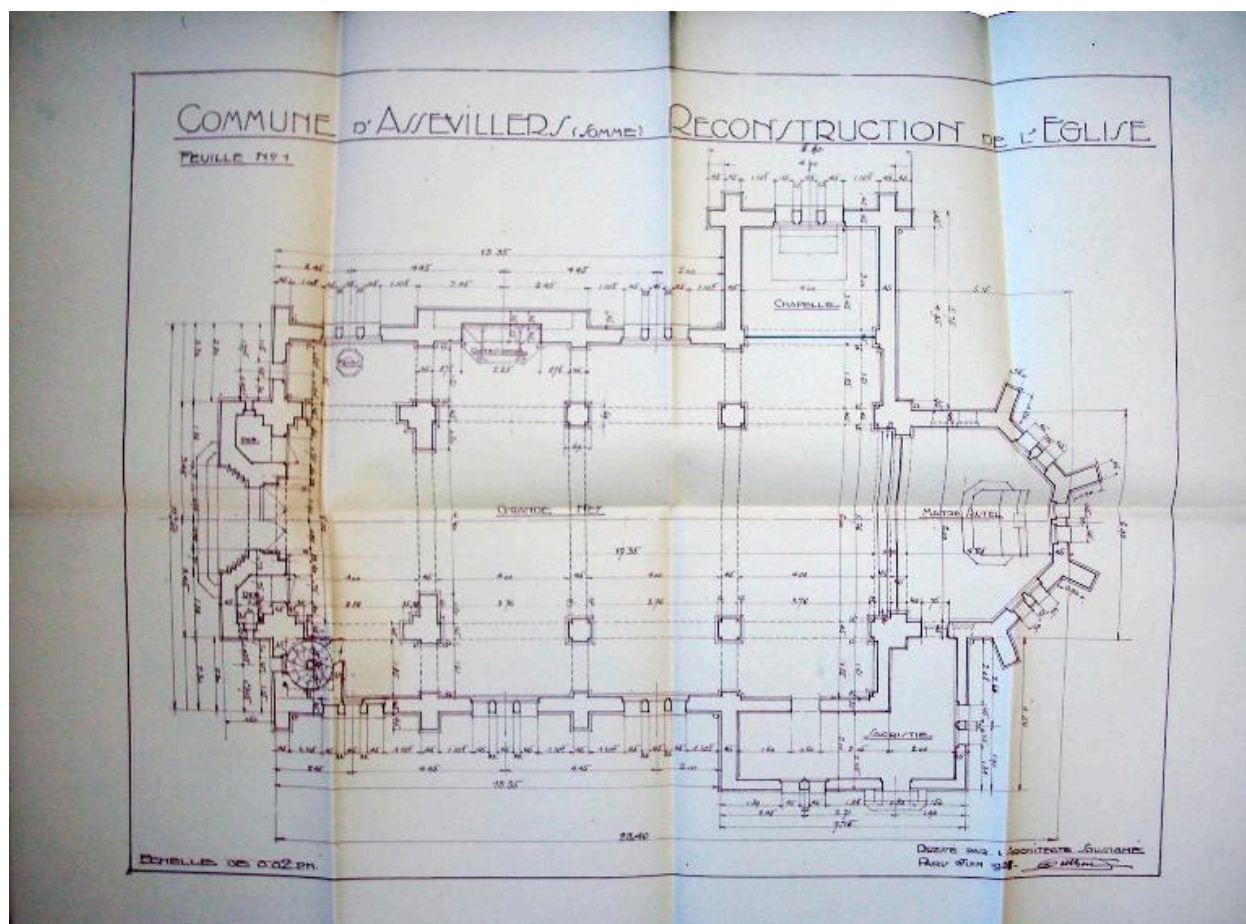
Projet de reconstruction de l'église : plan du rez-de-chaussée, feuille 1, Louis Duthoit, juin 1925 (AD Somme ; 10 R 140).
Phot. Gilles-Henri Bailly (reproduction)
IVR22_20158005177NUCA

Projet de reconstruction de l'église : plan du rez-de-chaussée, feuille 1, Louis Duthoit, juin 1925 (AD Somme ; 10 R 140).

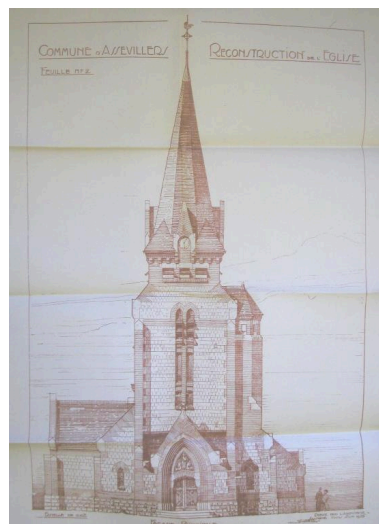
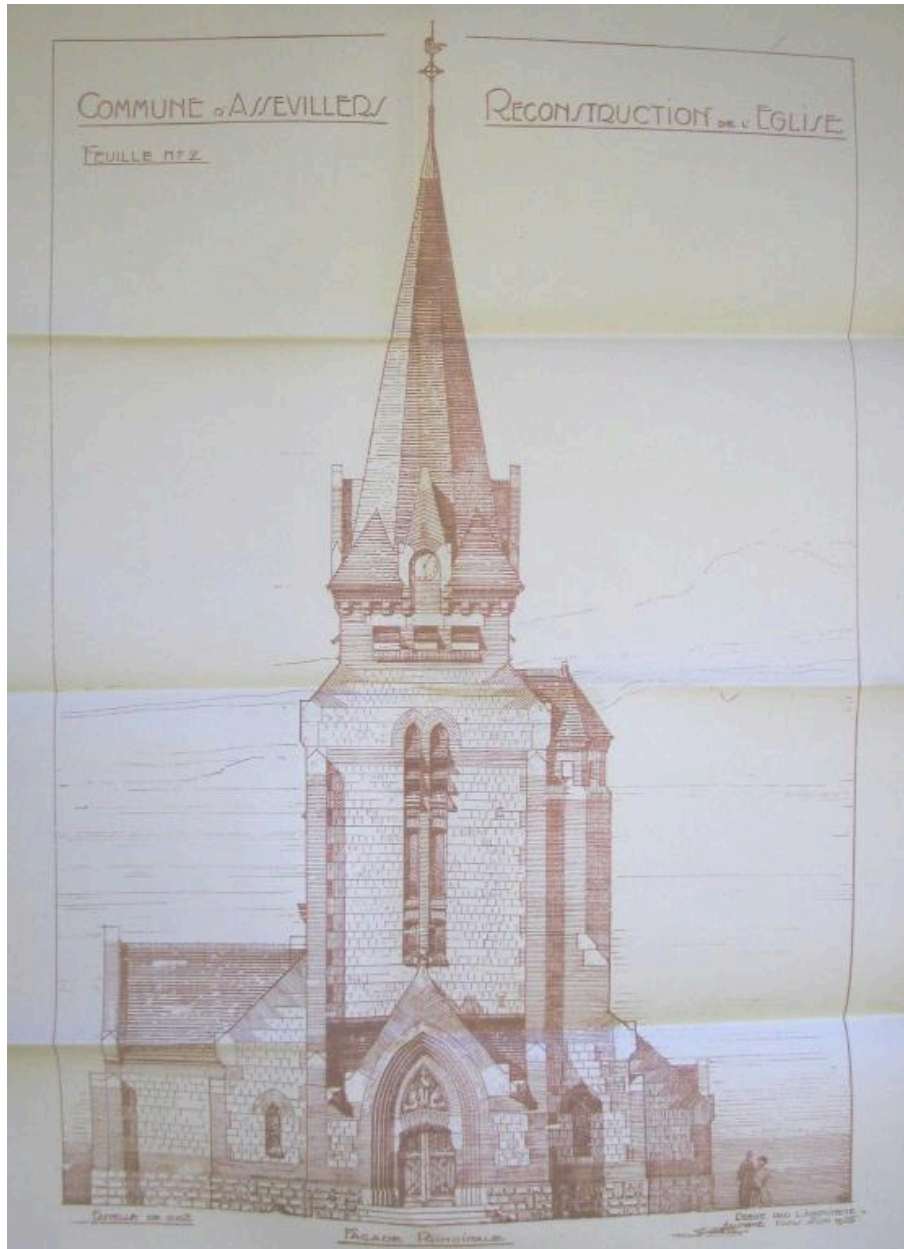
Projet de reconstruction de l'église : façade principale, feuille 2, Louis Duthoit, juin 1925 (AD Somme ; 10 R 140).
Phot. Gilles-Henri Bailly (reproduction)

Projet de reconstruction de l'église : façade principale, feuille 2, Louis Duthoit, juin 1925 (AD Somme ; 10 R 140).

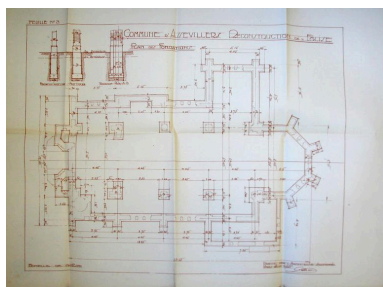
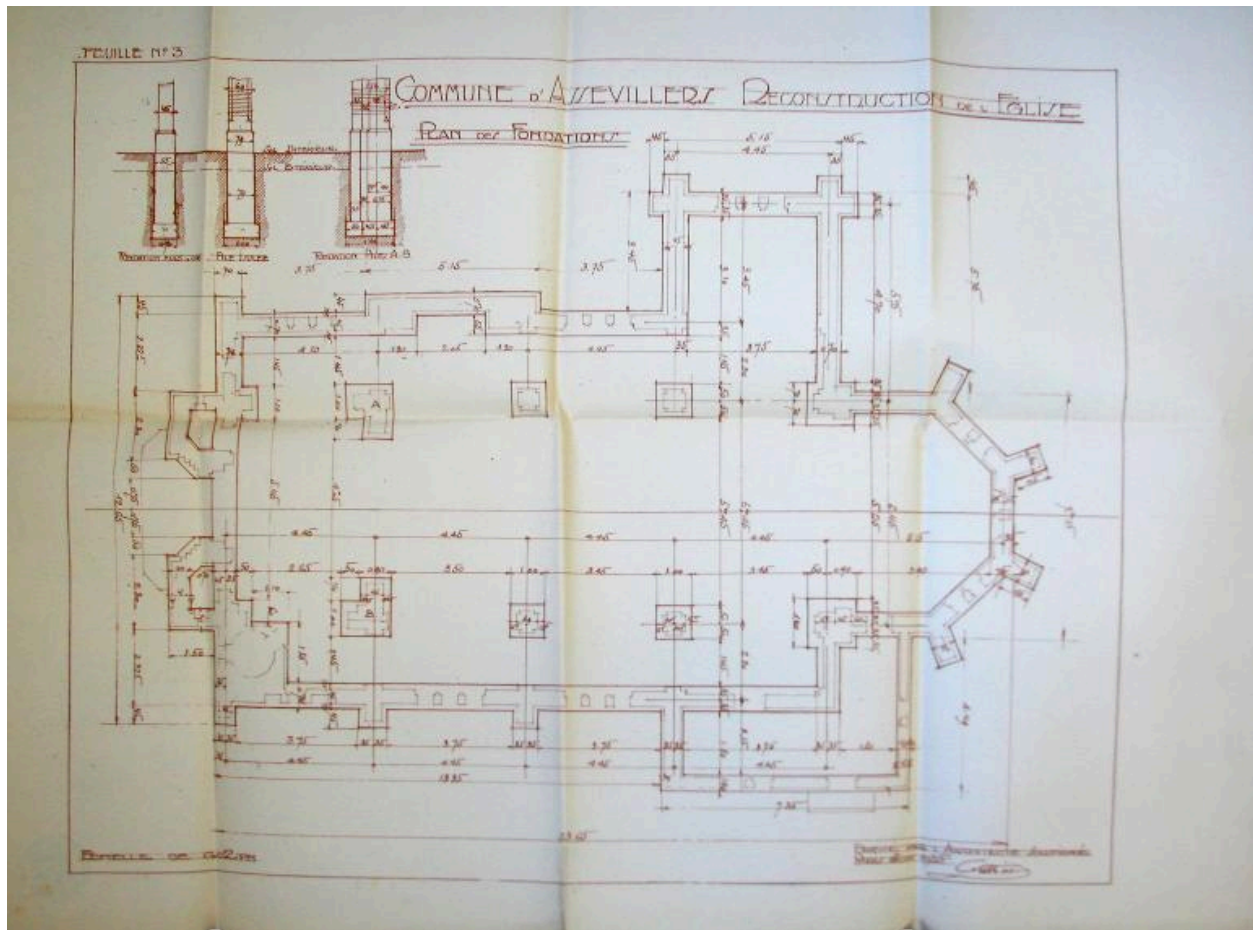
Projet de reconstruction de l'église : plan des fondations, feuille 3, Louis Duthoit, juin 1925 (AD Somme ; 10 R 140).

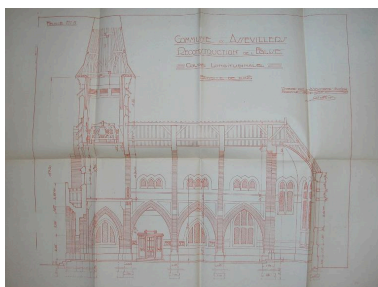
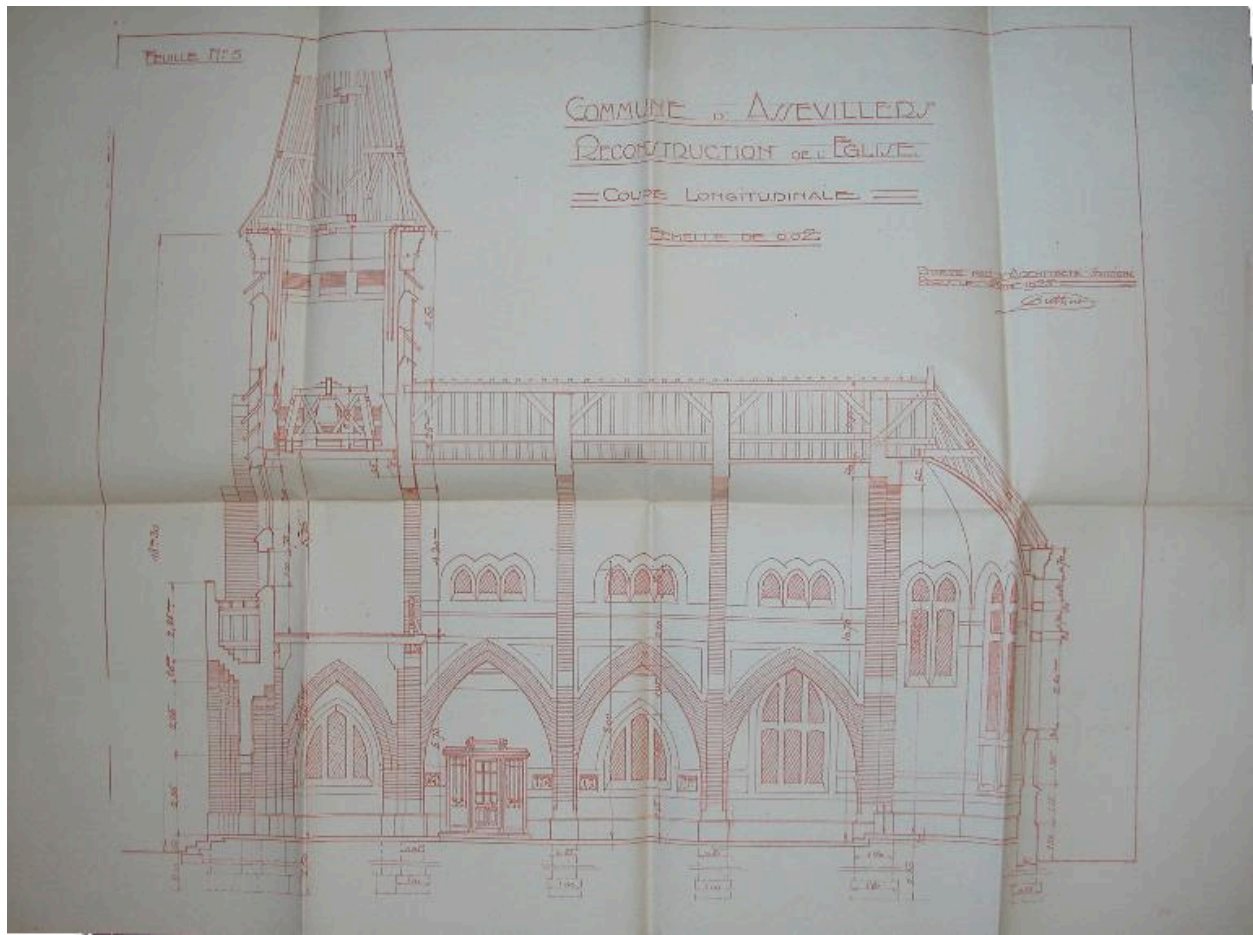
Projet de reconstruction de l'église : coupe longitudinale, feuille 5, Louis Duthoit, juin 1925 (AD Somme ; 10 R 140).

L'édifice, en pierre de taille et moellon dur de Saint-Maximin, est doté de linteaux en béton armé ainsi que d'arcs en béton armé et revêtement en brique. Appareillage en couteaux picards. Voûte en berceau brisé à lunettes en briques apparentes à arcs doubleaux.

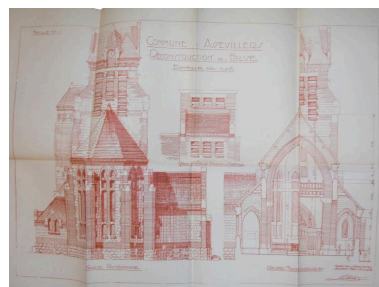
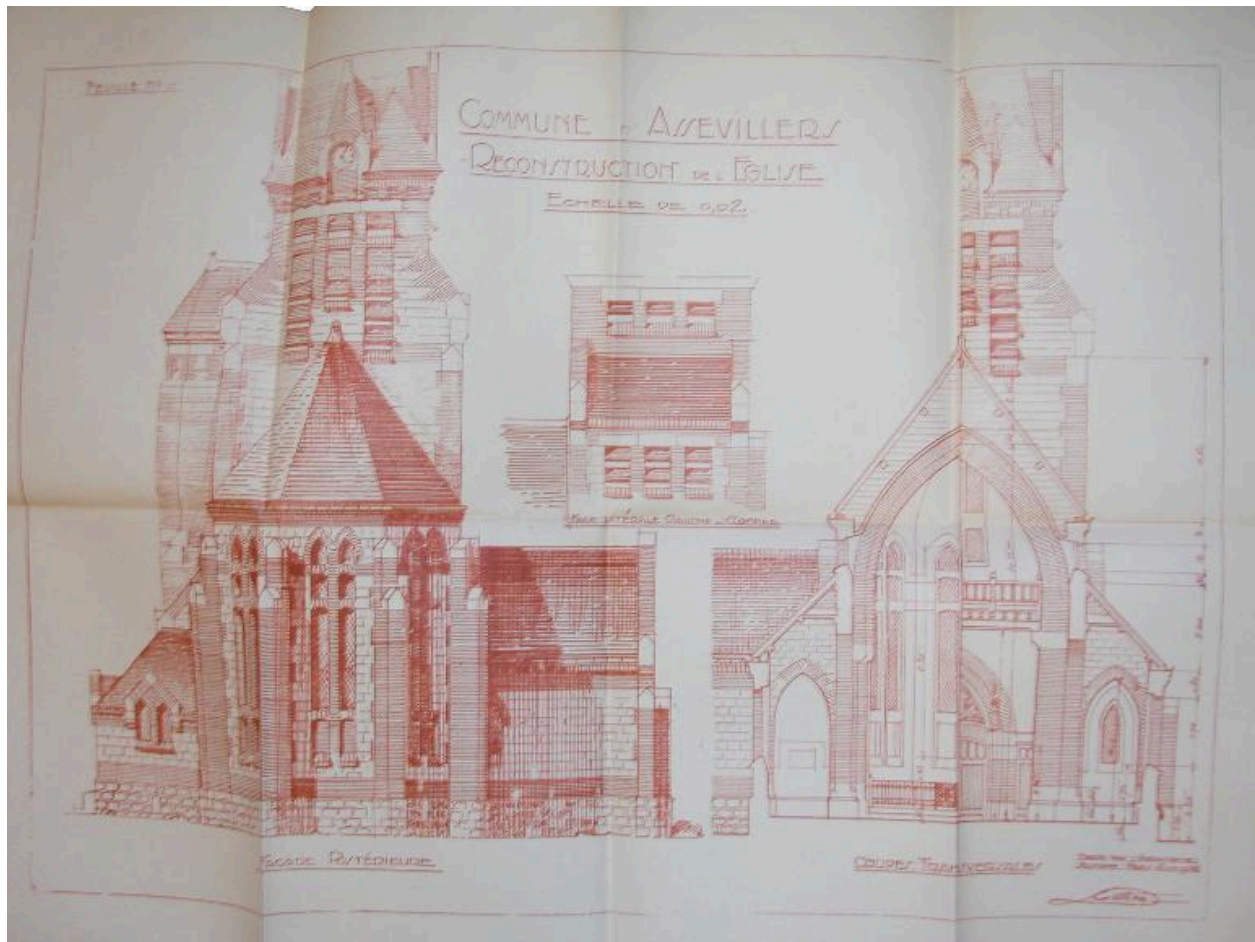
Projet de reconstruction de l'église : façade postérieure et coupe transversale, feuille 6, Louis Duthoit, juin 1925 (AD Somme ; 10 R 140).

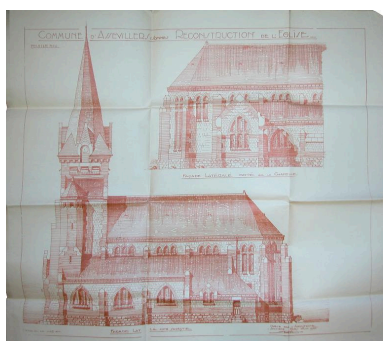
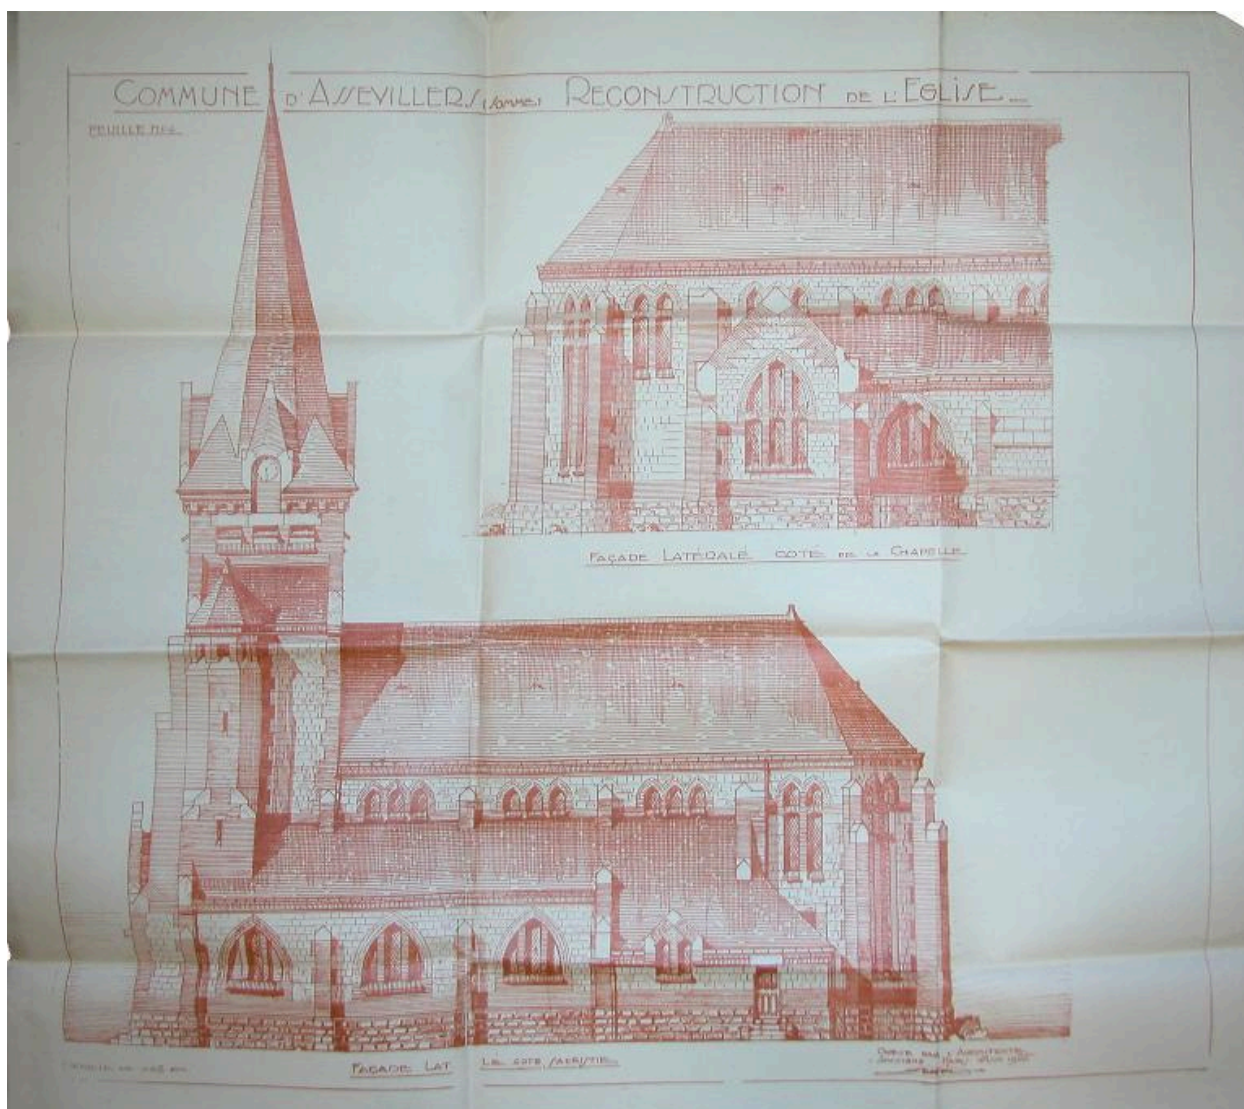
Projet de reconstruction de l'église : façades latérales, feuille 4, Louis Duthoit, juin 1925 (AD Somme ; 10 R 140).

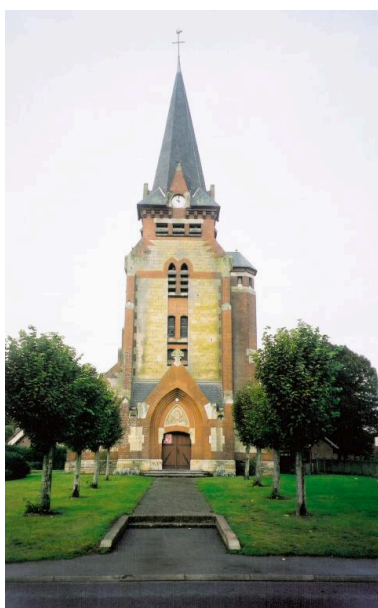
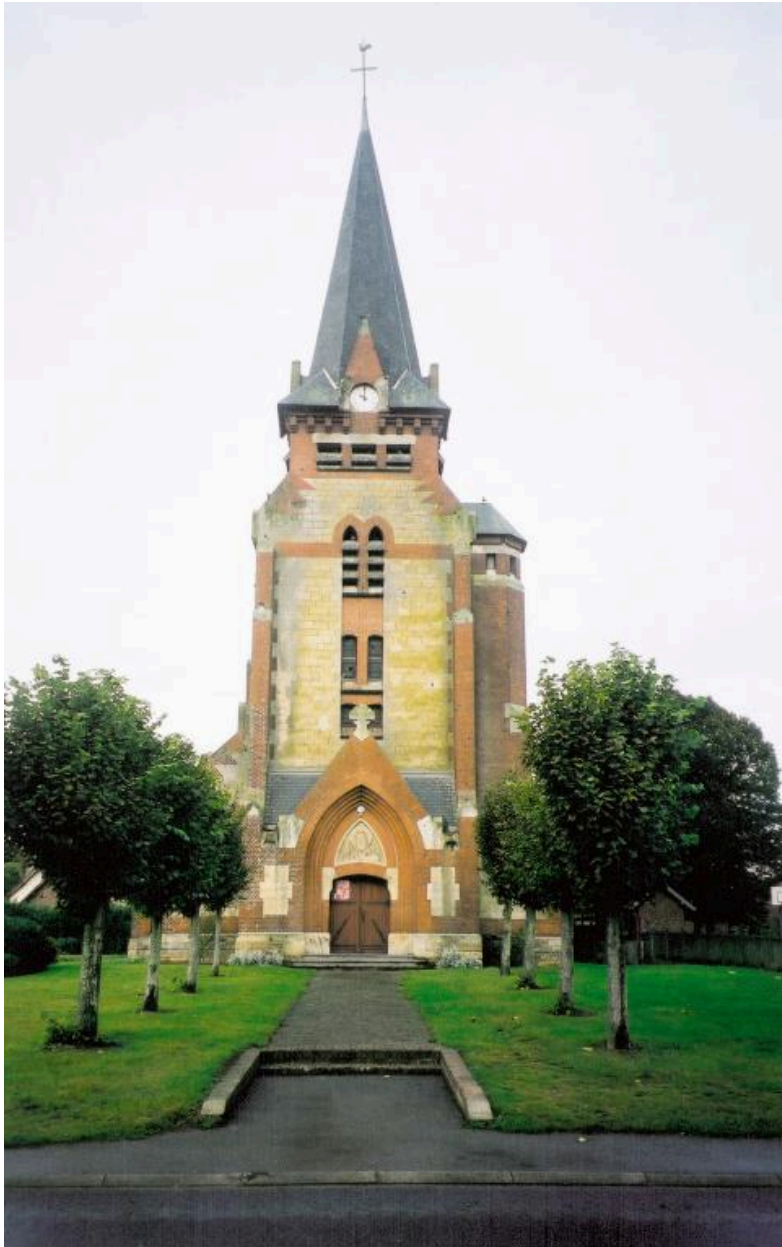
Façade principale.
Phot. Gilles-Henri Bailly
IVR22_20158005183NUCA

Façade principale.

Tympan du porche ogival en brique : bas-relief en pierre représentant le Christ bénissant des épis de blé. Ecoinçons au-dessus des arcs de la nef à décor végétal et inscription continue (Béatitudes). Autel à ornementation architecturale. Menuiserie du chœur à décor géométrique.
