Hauts-de-France, Somme
Pendé
16 rue du 11-Novembre

Maison

Numéro de dossier : IA80007625
Date de l'enquête initiale : 2005
Date(s) de rédaction : 2005
Cadre de l'étude : inventaire préliminaire arrière-pays maritime picard
Degré d'étude : étudié

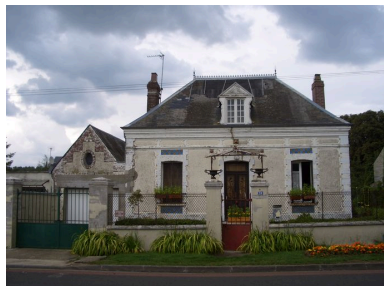
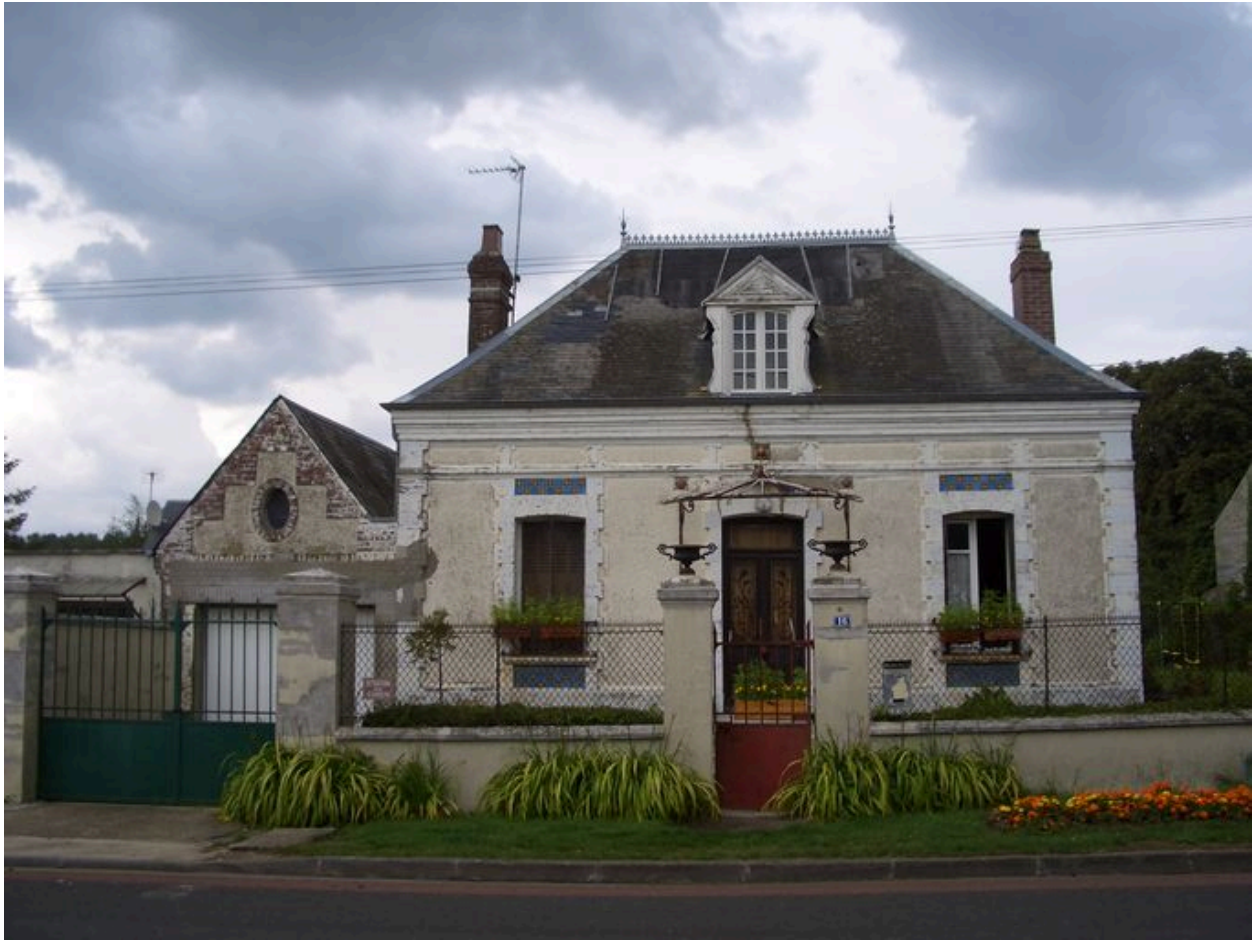
Vue générale.
Phot. Inès Guérin
IVR22_20068005161NUCA

Vue générale.

Cette maison est située en léger de la voie de circulation principale, parallèlement à celle-ci. Il s'agit d'une construction en brique de trois travées de long. Les chaînes d'angles harpées sont en légère saillie. Le comble reçoit le jour par l'intermédiaire d'une lucarne à fronton en bois. Le toit à longs pans et croupes est en ardoise. Les deux souches de cheminée en brique le flanquent de part et d'autre. Le décor se présente à la corniche sous forme d'une frise moulurée ainsi qu'au linteau et à l'appui des fenêtres, pourvus de carreaux de céramique. Un garage, de même style, jouxte l'habitation. Le comble sur rue est ajouré par une ouverture ovale. Le toit à longs pans est en ardoise.

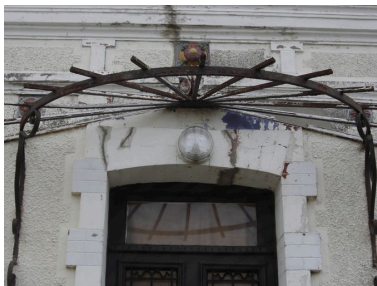
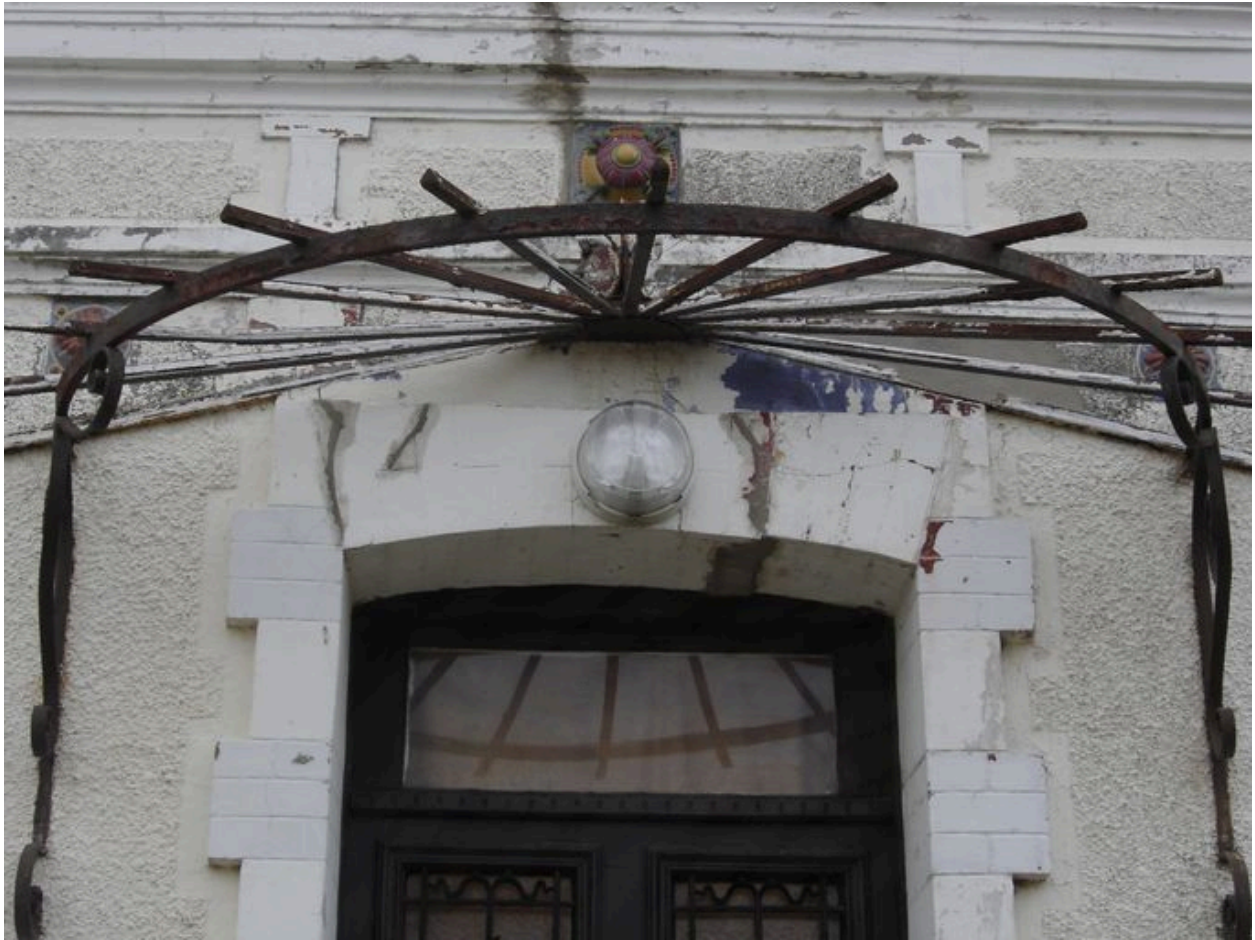
Vue détaillée de la marquise.
Phot. Inès Guérin
IVR22_20068005162NUCA

Vue détaillée de la marquise.

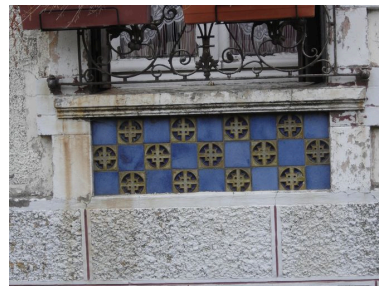
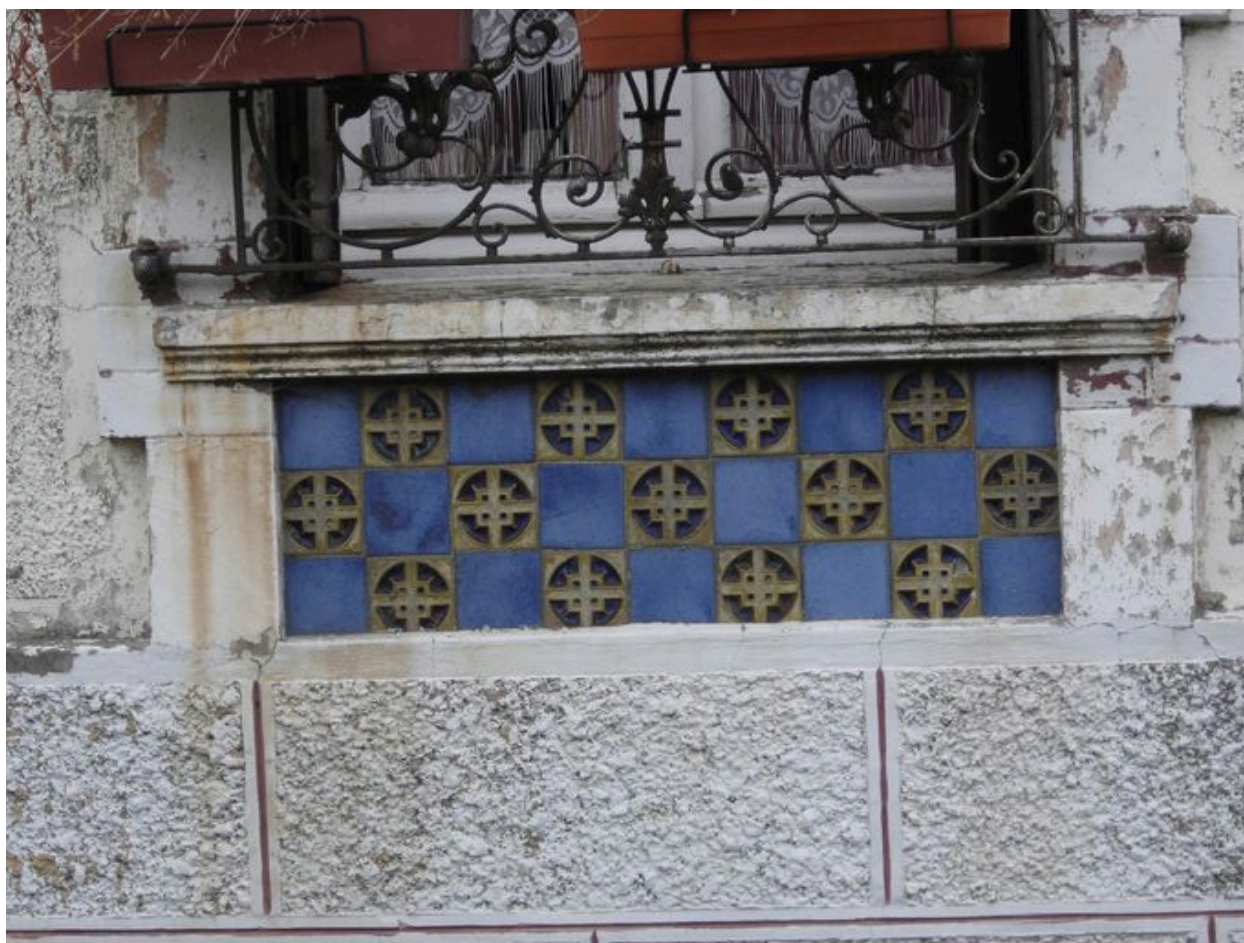
Vue détaillée des carreaux
de céramique sous les baies.
Phot. Inès Guérin
IVR22_20068005163NUCA

Vue détaillée des carreaux de céramique sous les baies.

Techniques : céramique
