Ancienne église paroissiale Saint-Georges de Bonneleau

Numéro de dossier : IA60003202

Cadre de l'étude : inventaire topographique Communauté de communes Oise Picarde

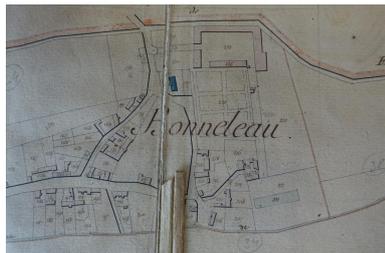
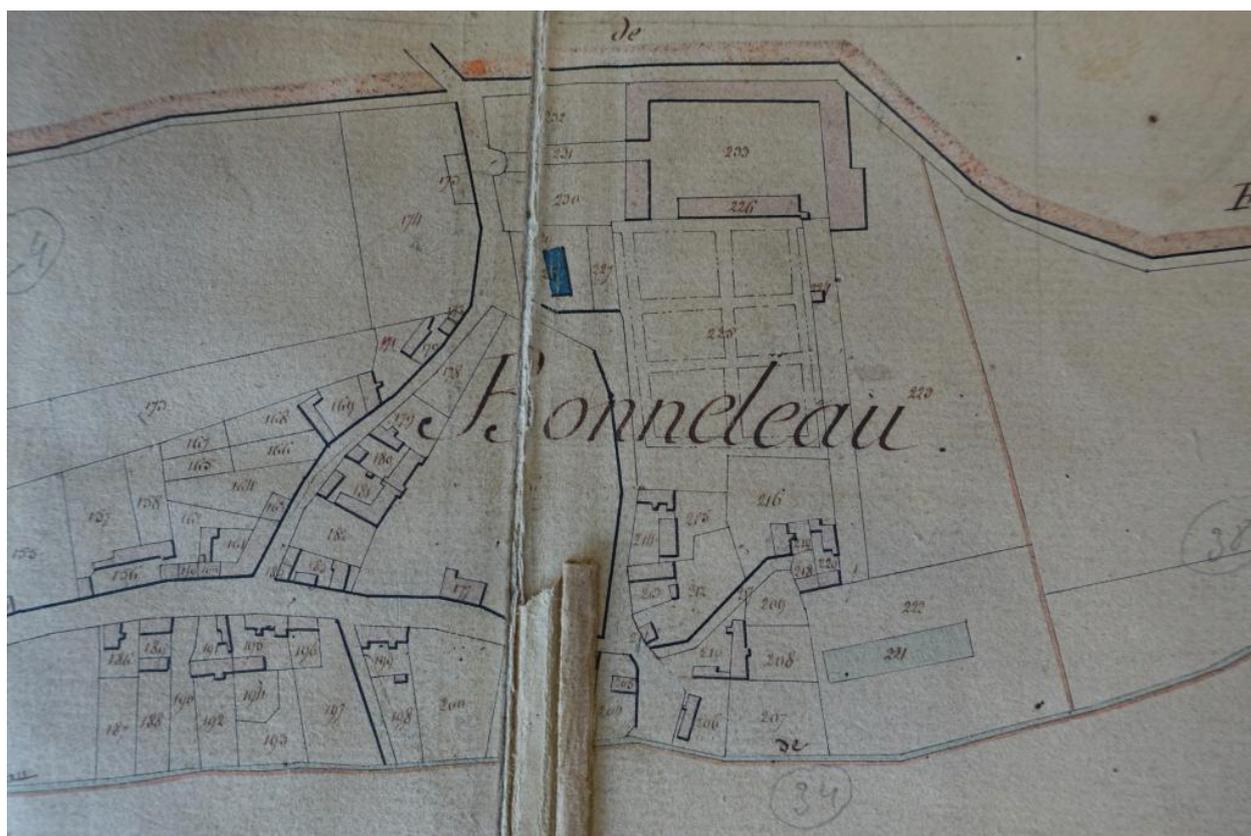
Bonneleau. Cadastre dit napoléonien, section A, feuille 2, 1833 (EDT 390/1 G 1).
Phot. Lucile Chamignon
IVR32_20216005107NUCA

Bonneleau. Cadastre dit napoléonien, section A, feuille 2, 1833 (EDT 390/1 G 1).

- **Fontaine-Bonneleau. Cadastre napoléonien, section A, feuille 2, 1833** (AD Oise ; EDT 390/1 G 1).

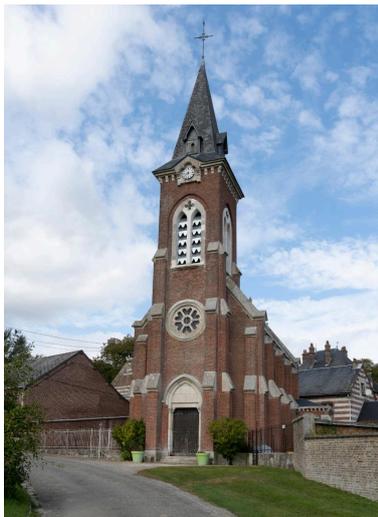
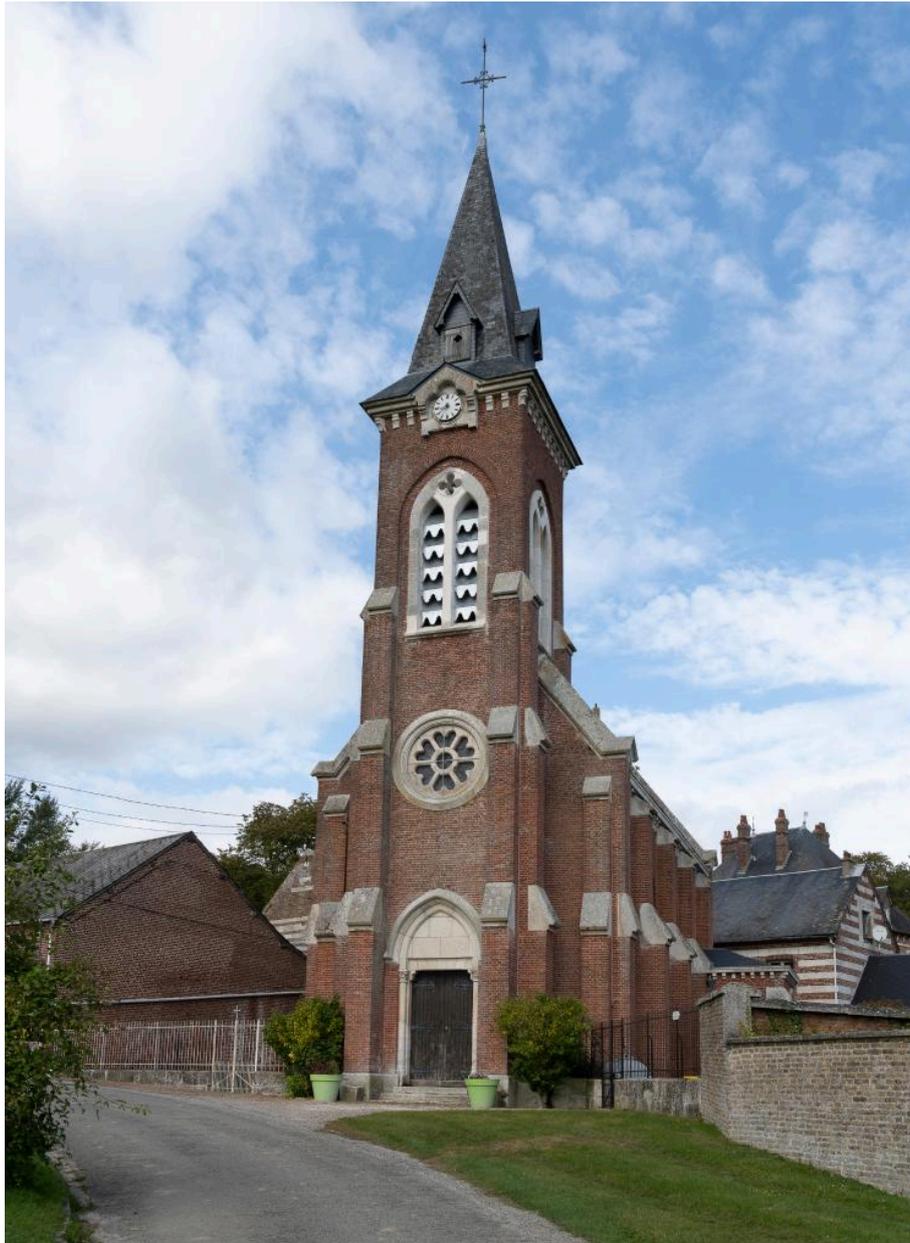
Vue générale depuis le sud.
Phot. Marc Kérignard
IVR32_20216000947NUCA

Vue générale depuis le sud.

L'église est implantée juste au sud du château de Bonneleau. Orientée nord-sud, son plan consiste en une nef flanquée de deux chapelles dans sa partie nord. Un chœur polygonal la complète. La sacristie occupe l'espace entre la chapelle orientale et le côté est du chœur.

La façade principale est surmontée d'un clocher accessible de l'intérieur grâce à un escalier à vis dans œuvre situé à droite en entrant. Une flèche polygonale surmonte ce clocher.

Les toits, couverts d'ardoise, sont à longs pans et pignons découverts pour la nef, à croupe polygonale pour le chœur et en pavillon pour les croisillons.

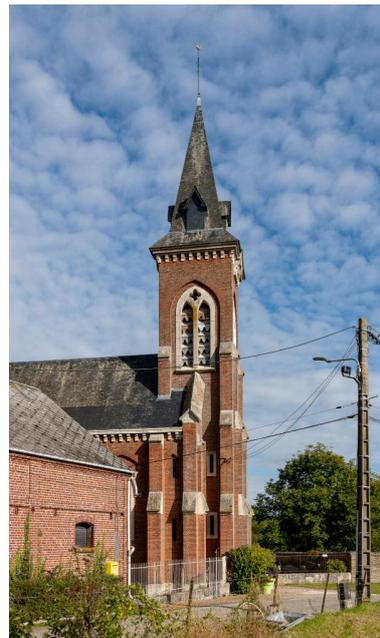
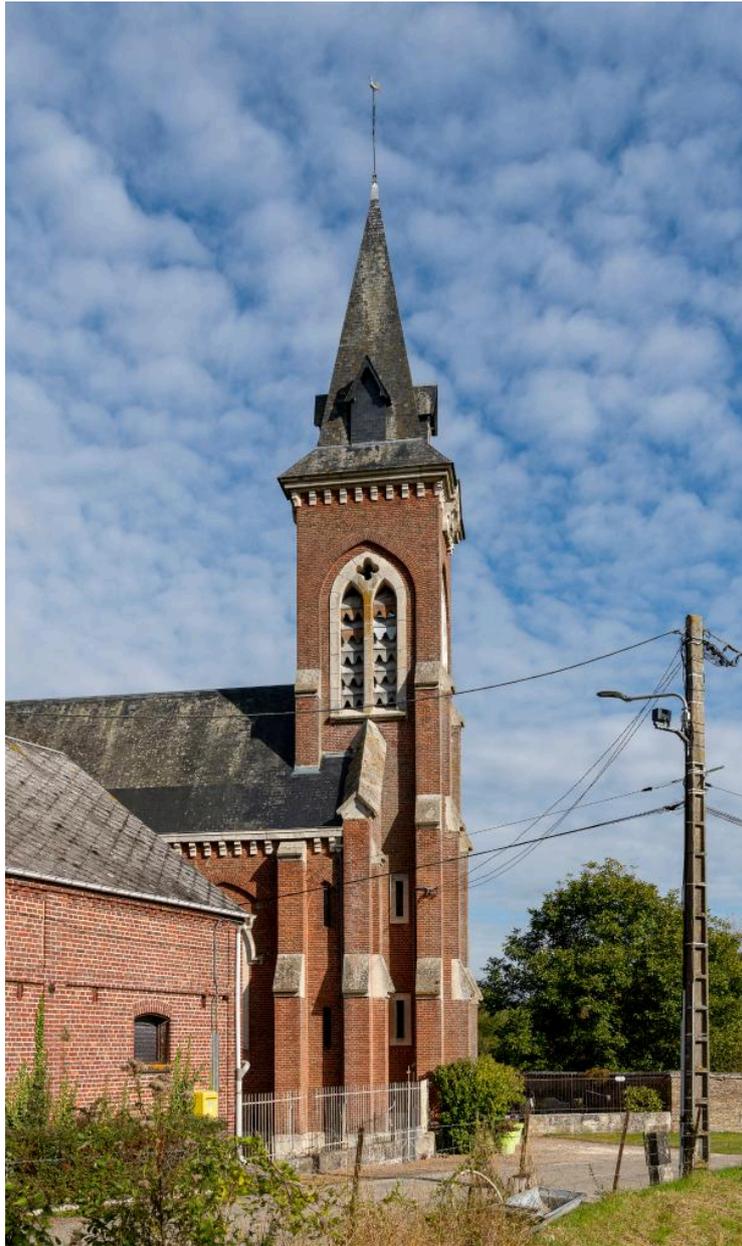
Vue depuis l'ouest.
Phot. Marc Kérignard
IVR32_20216000948NUCA

Vue depuis l'ouest.

Les maçonneries sont en brique à l'exception du portail d'entrée et de son tympan, des chambranles des baies et des corniches sculptées extérieures qui sont en pierre.

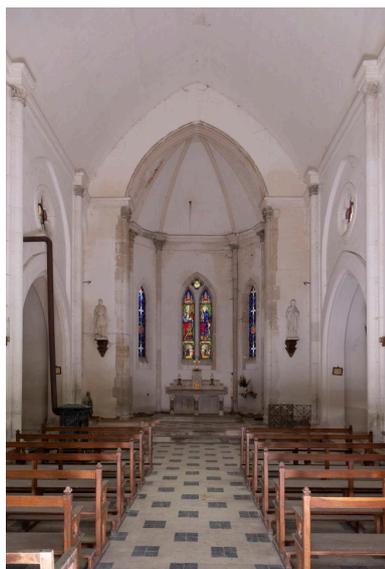
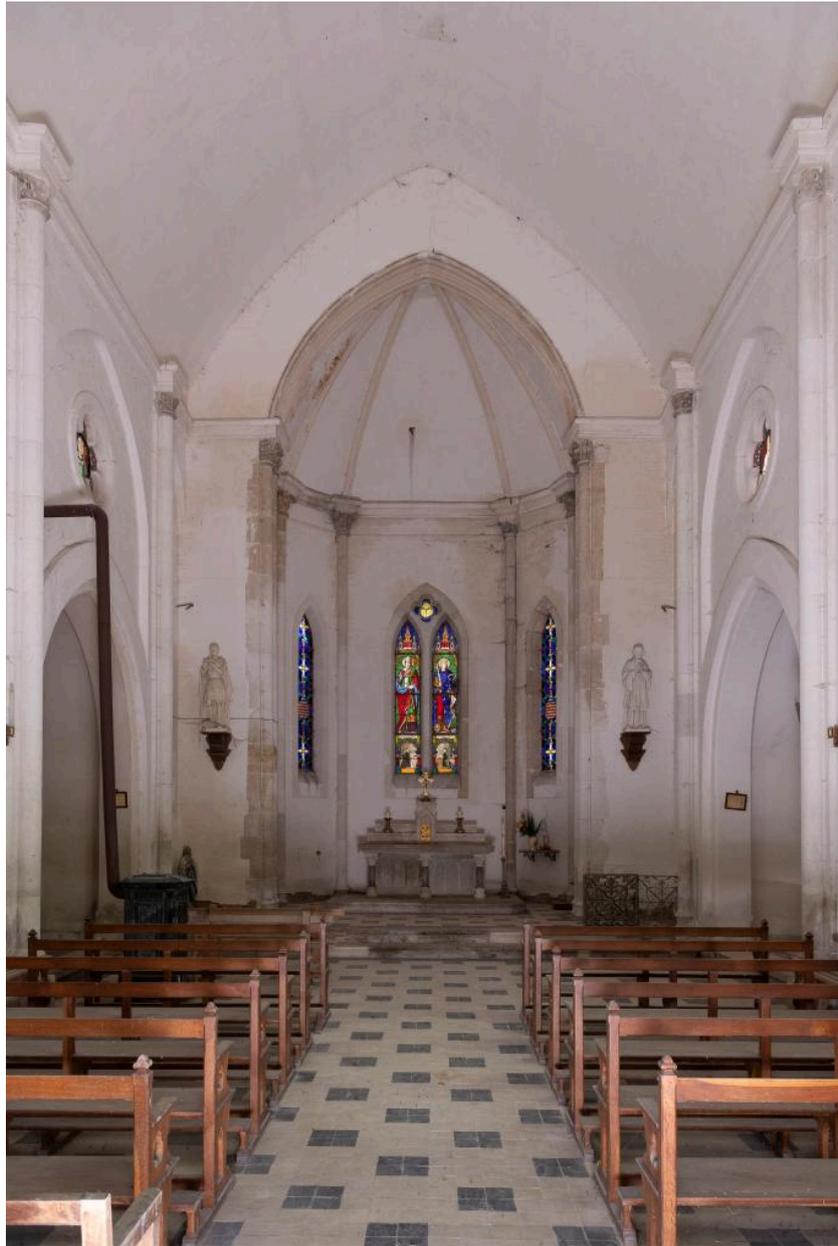
Vue intérieure vers le chœur.
Phot. Marc Kérignard
IVR32_20216001154NUCA

Vue intérieure vers le chœur.

L'édifice est couvert d'une fausse voûte en berceau brisé pour la nef et d'une fausse voûte d'ogives pour le chœur.

L'édifice est décoré de chapiteaux de style corinthien. D'autres, ainsi qu'une corniche sculptée, reçoivent des motifs végétaux.
