Hauts-de-France, Somme
Noyelles-sur-Mer
1 rue Violette-Szabo

Ferme

Numéro de dossier : IA80007447
Date de l'enquête initiale : 2005
Date(s) de rédaction : 2005
Cadre de l'étude : inventaire préliminaire arrière-pays maritime picard
Degré d'étude : étudié

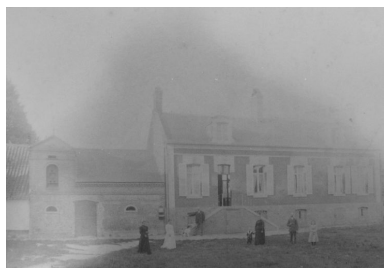
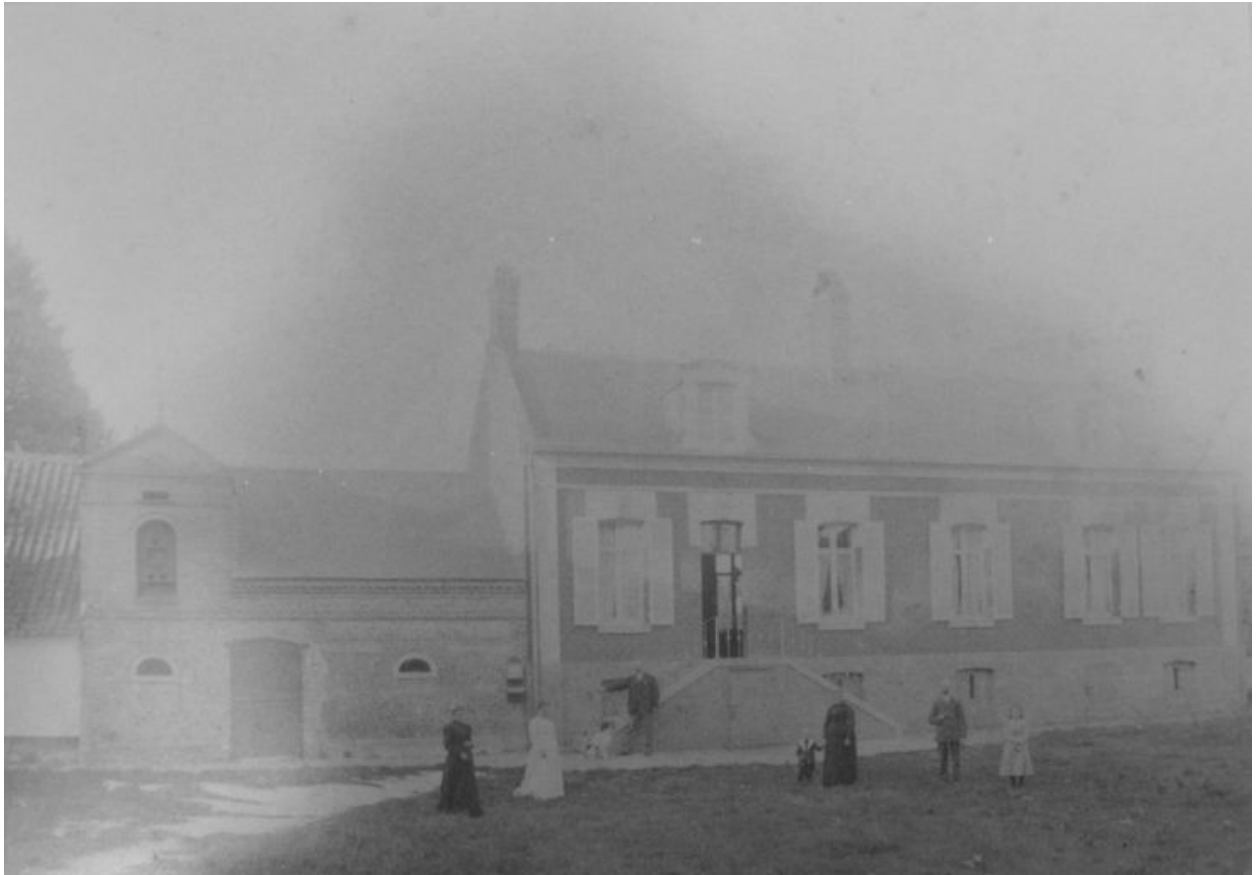
Vue ancienne du logis.
Phot. Inès Guérin
IVR22_20058005246NUCAB

Vue ancienne du logis.

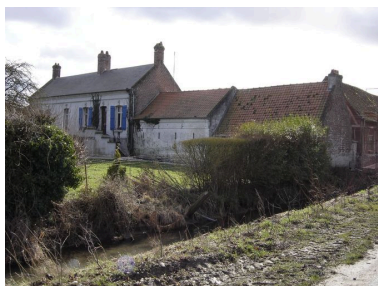
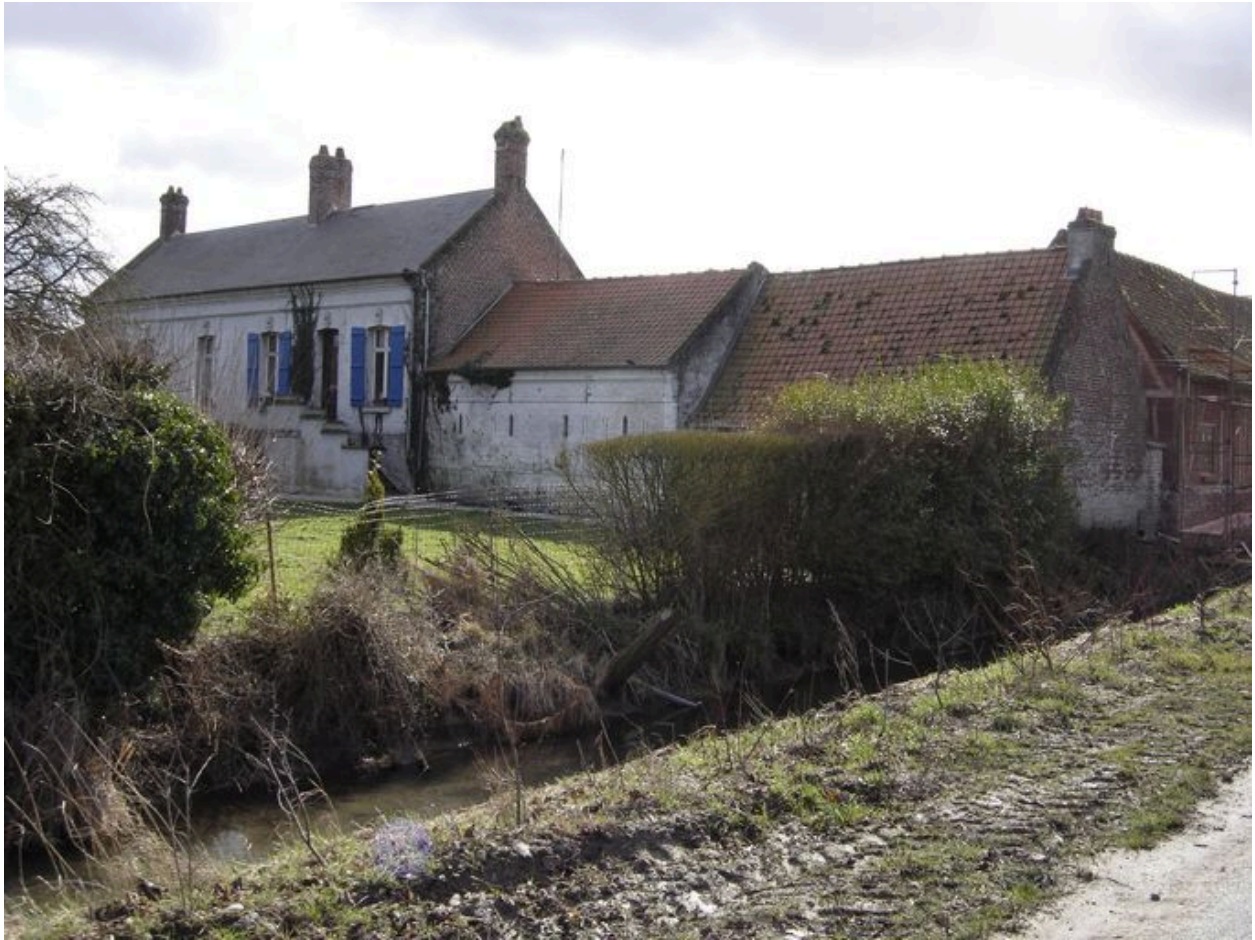
La ferme est située en léger retrait du bourg. Elle est longée par un canal de drainage et par la route départementale 111 menant à Nolette. L'entrée de la propriété est marquée par deux piliers en brique supportant le portail. L'habitation, longue de six travées, occupe le fond de la cour. Sa façade principale est orientée au sud. Le rez-de-chaussée surélevé est accessible depuis un perron double percé d'une porte permettant l'accès à la cave. Cette dernière est largement ajourée de petites fenêtres situées dans le soubassement. Un puits y a été creusé. Le toit à longs pans et pignons découverts est en ardoise. Il est scandé de trois souches de cheminée en briques. L'entrée de la maison se fait dans la cuisine, flanquée à l'ouest d'une chambre à coucher. La salle à manger occupe la partie orientale de la demeure, également joutée d'une chambre. Dans le prolongement du logis à l'ouest se situent les étables à cochons, augmentées d'un pigeonnier en brique. De petites ouvertures en forme de meurtrières sont visibles sur la façade postérieure de ce bâtiment. Encore à l'ouest, se trouve une grange en torchis et pans de bois. Seul son pignon donnant sur la rue est en brique. Chaque élément possède une toiture indépendante en tuile, plus ou moins pentue. En retour d'angle à l'ouest, s'étirent les écuries et étables surmontées d'un fenil. Elles ont conservé leur ossature en bois d'origine. Le torchis a été remplacé sur les murs extérieurs par la brique. Mais l'intérieur a gardé son hourdis au torchis (seulement pour la partie sud du bâtiment). Elles ont été aujourd'hui converties en chambres d'hôtes. Le toit à longs pans et pignons découverts est en pannes picardes. Un jardin occupe l'arrière de la propriété, prolongé par de vastes prairies.

Vue générale de la ferme depuis le nord.
Phot. Inès Guérin
IVR22_20058005252NUCA

Vue générale de la ferme depuis le nord.

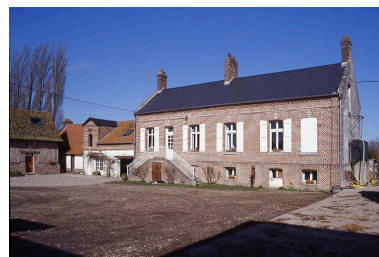
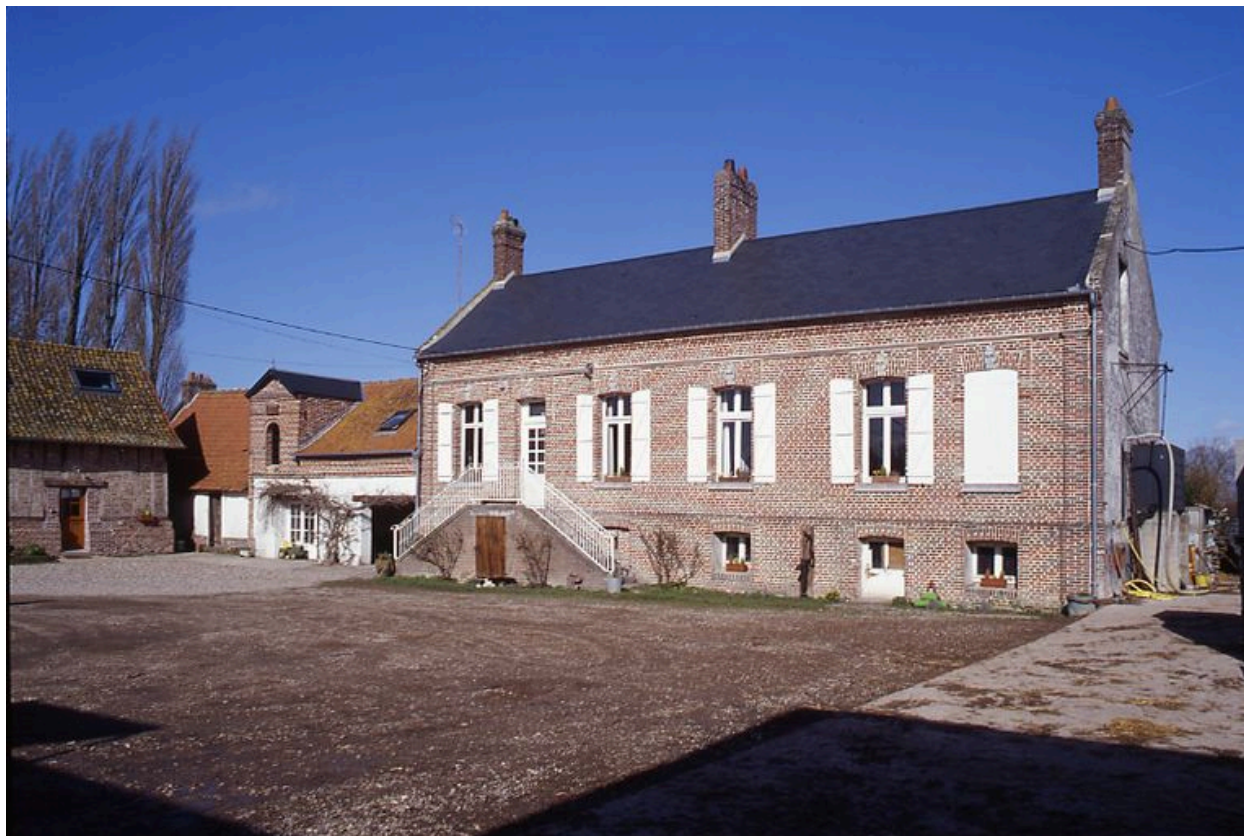
Vue du logis et de l'écurie augmentée de l'étable.
Phot. Irwin Leullier
IVR22_20078000079XA

Vue du logis et de l'écurie augmentée de l'étable.

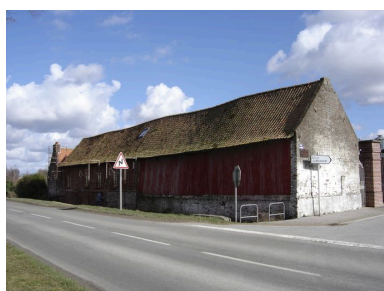
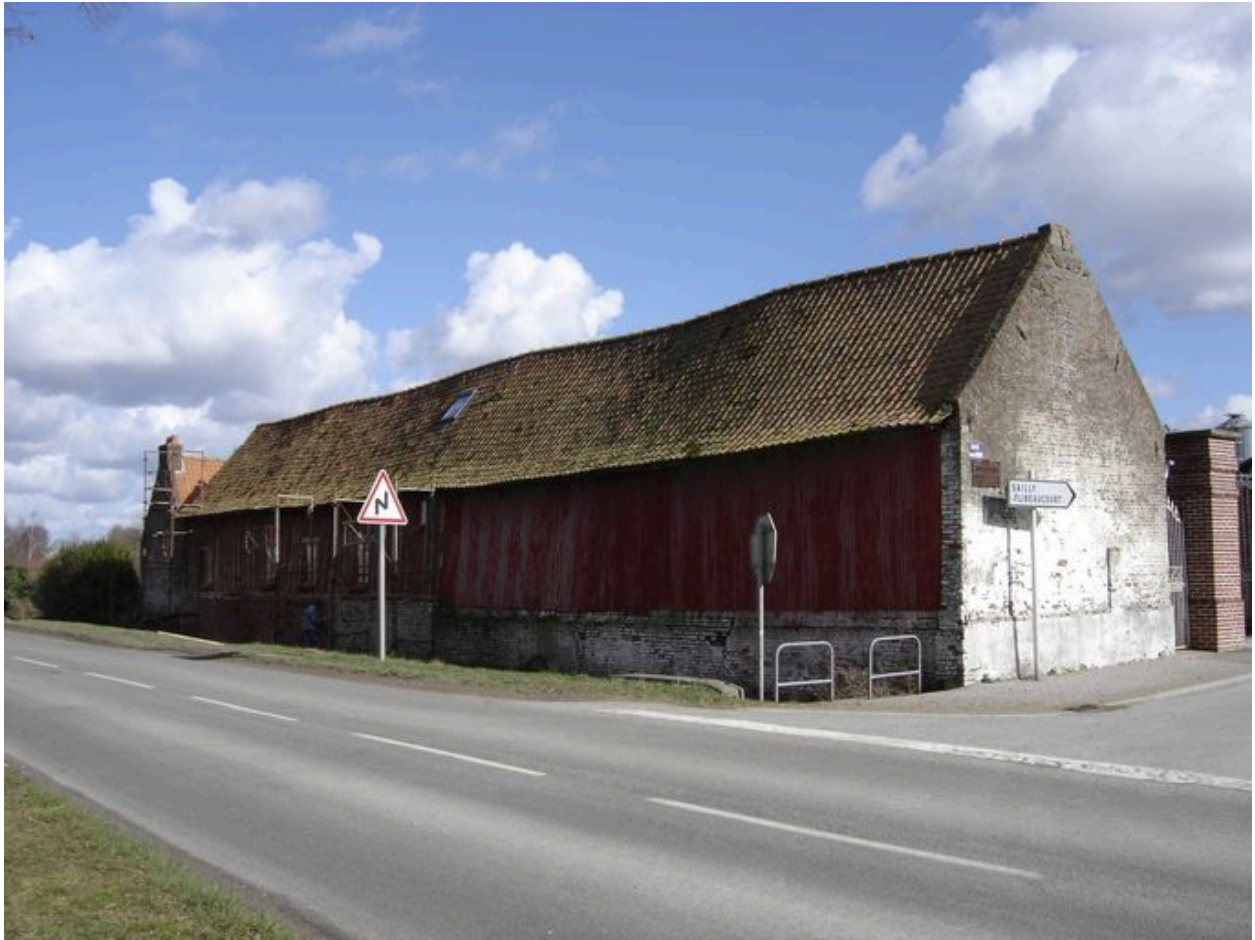
La grange située à l'ouest de la propriété était à l'origine entièrement composée de torchis et pans de bois et non pas de brique puisque les traces du lattis sont encore visibles sur les piliers de l'ossature. D'après la couleur de la brique et le profil architectural de chaque bâtiment, cet ensemble semble avoir été construit à la limite des 19e et 20e siècles.

Vue détaillée de la grange bordée du rû.
Phot. Inès Guérin
IVR22_20058005249NUCA

Vue détaillée de la grange bordée du rû.

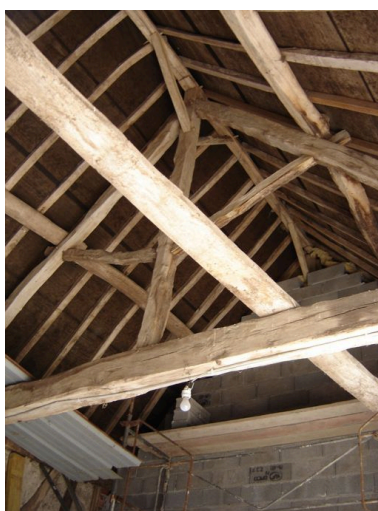
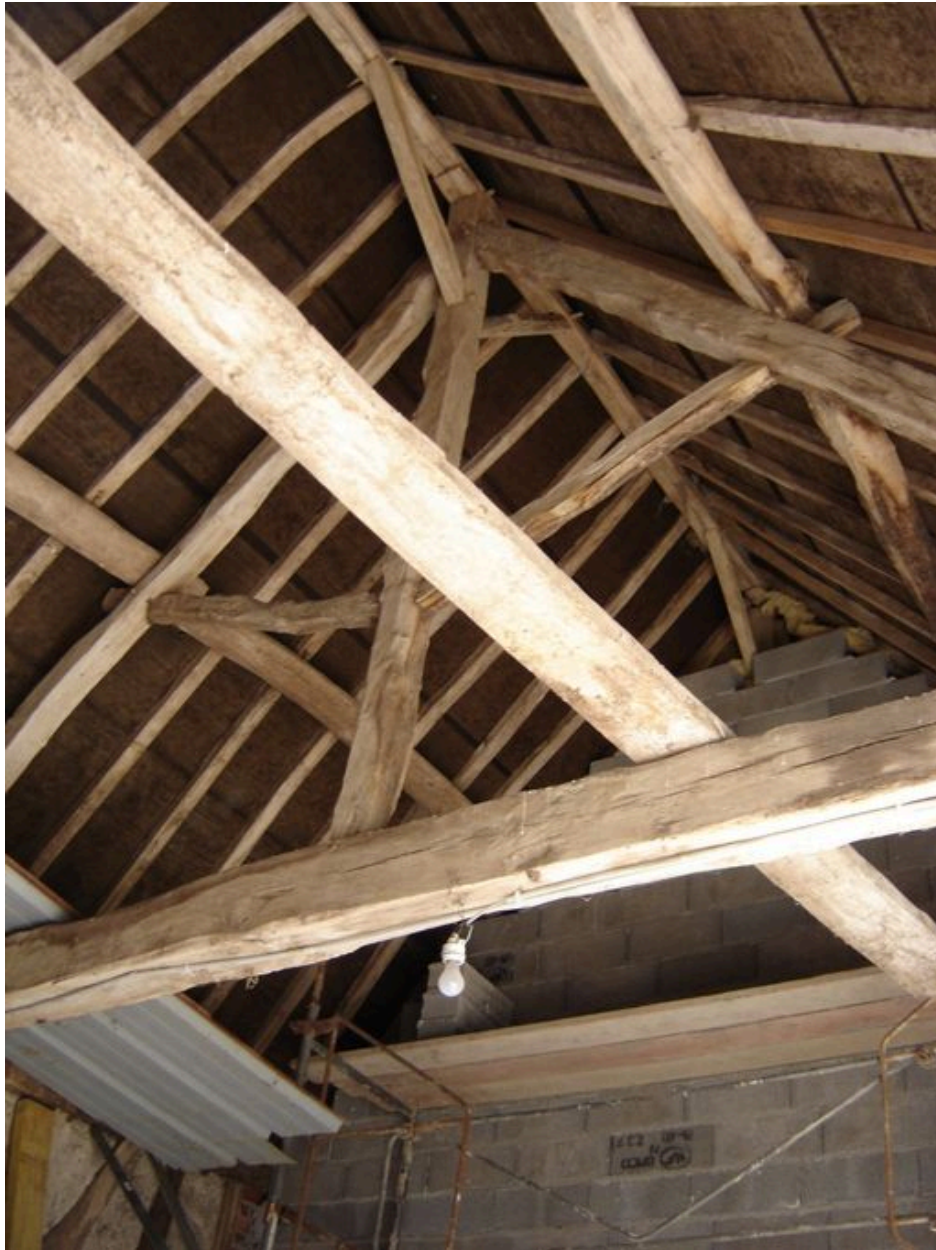
Vue détaillée de la charpente.
Phot. Inès Guérin
IVR22_20058005250NUCA

Vue détaillée de la charpente.
