Hauts-de-France, Aisne  
Pontavert  
11, 13 route de Soissons

## Ancien manoir dit château Jouglet à Pontavert, actuellement ferme

Numéro de dossier : IA02001970  
Date de l'enquête initiale : 2003  
Date(s) de rédaction : 2003  
Cadre de l'étude : patrimoine de la Reconstruction Chemin des Dames  
Degré d'étude : étudié

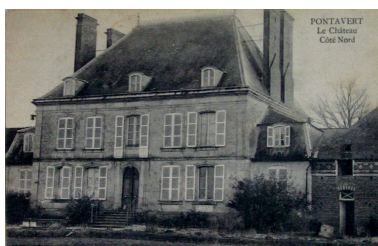
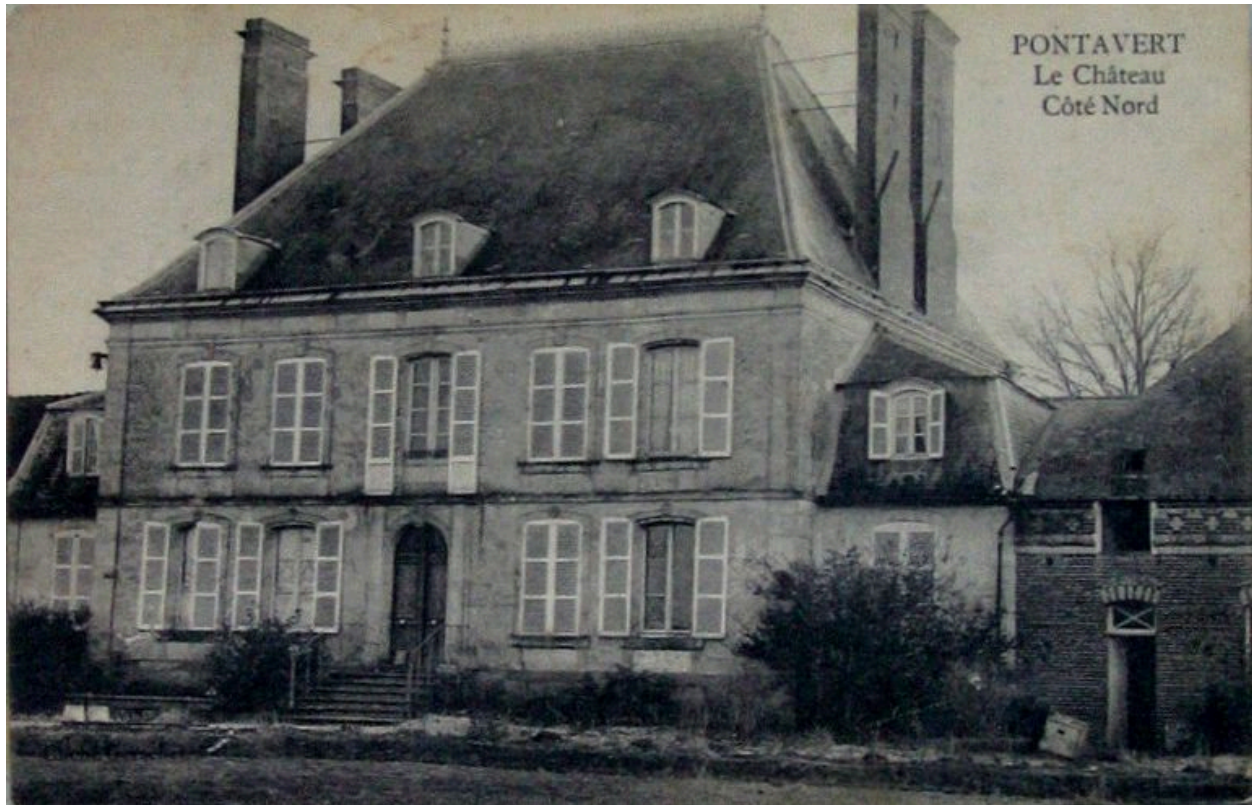
Elévation postérieure du  
manoir, avant 1917 (coll. part).  
Phot. Inès Guérin  
IVR22\_20030202980NUCAB

Elévation postérieure du manoir, avant 1917 (coll. part).

Selon Francis Eck (2004), l'ancien manoir, dit château Jouglet, aurait été construit en 1747. Détruit durant les bombardements de 1917, il est connu par des cartes postales qui en donnent une représentation au début du 20e siècle (fig. 1 et 2). L'édifice actuel a été reconstruit à partir de 1926.

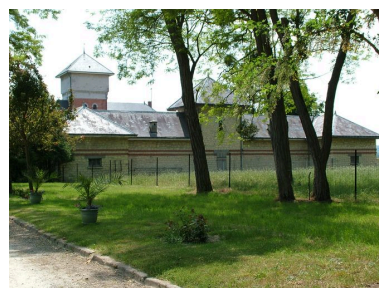
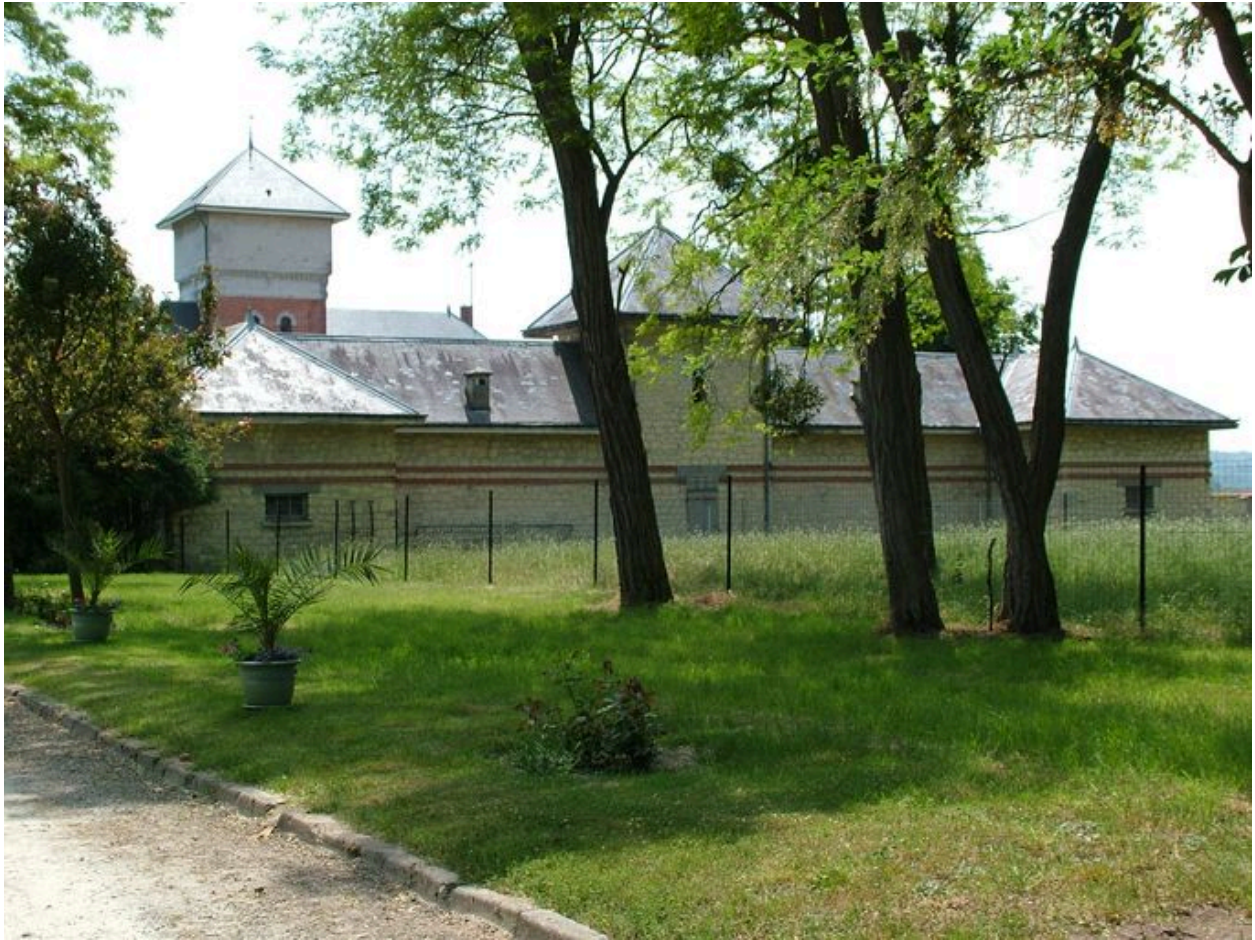
Vue, depuis l'extérieur de la  
propriété, des bâtiments agricoles  
surmontés du pigeonnier.  
Phot. Inès Guérin  
IVR22\_20030202957NUCA

Vue, depuis l'extérieur de la propriété, des bâtiments agricoles surmontés du pigeonnier.

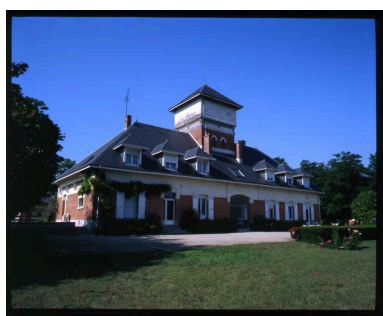
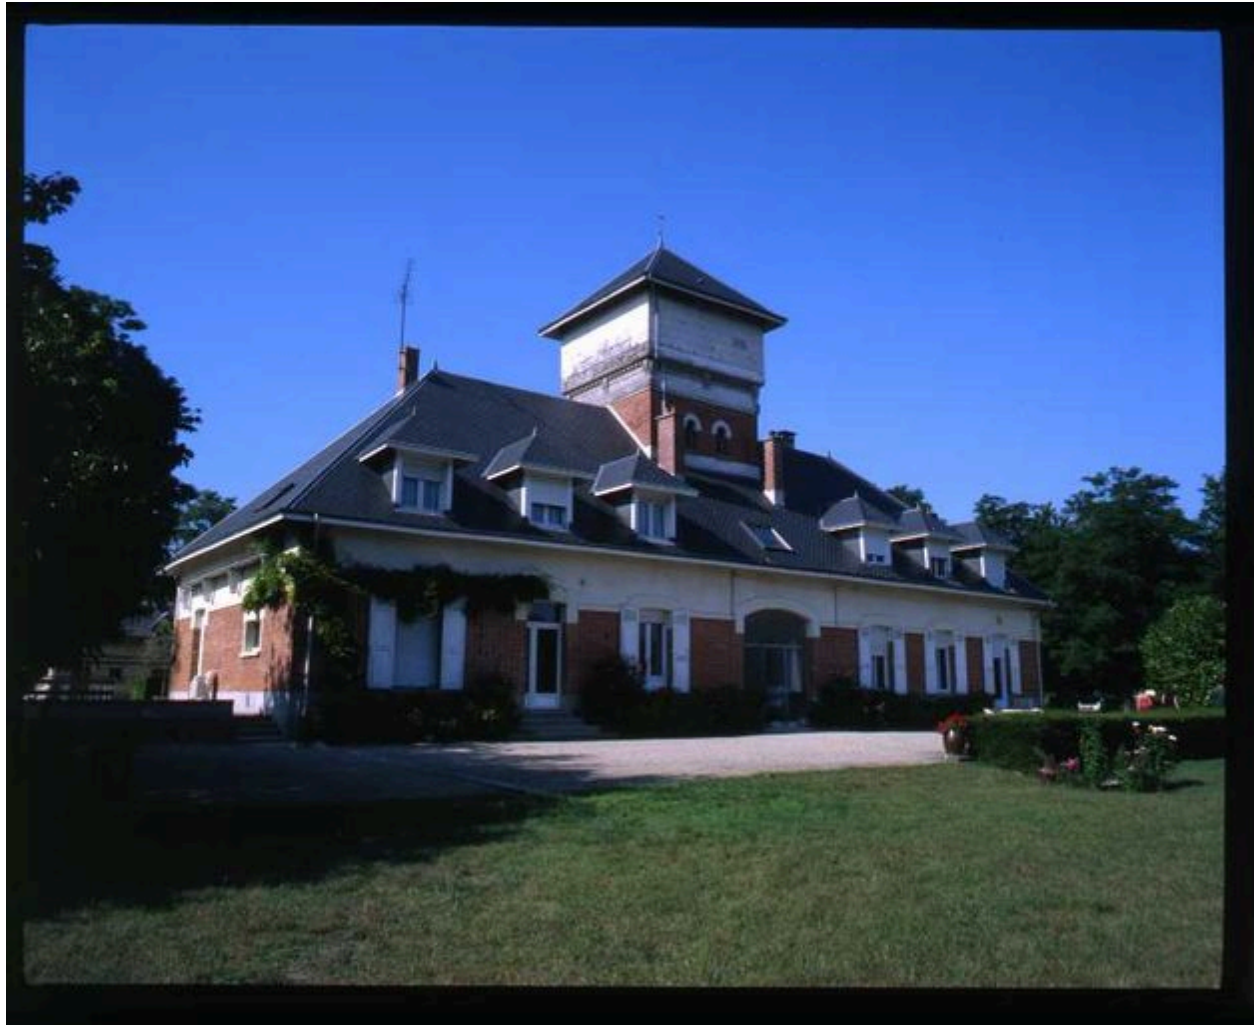
Vue générale de  
l'habitation principale.  
Phot. Irwin Leullier  
IVR22\_20050200853NUCA

Vue générale de l'habitation principale.

L'habitation principale dispose d'une tour au centre du toit qui en constitue tout l'intérêt. L'originalité architecturale dont jouit la maison secondaire s'observe au niveau du plan au sol et de la forme irrégulière du toit. Celle-ci semble avoir été remaniée récemment.

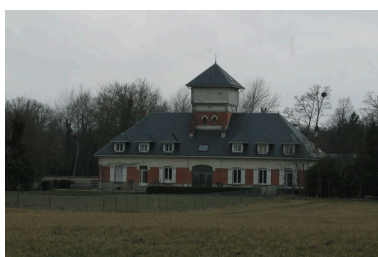
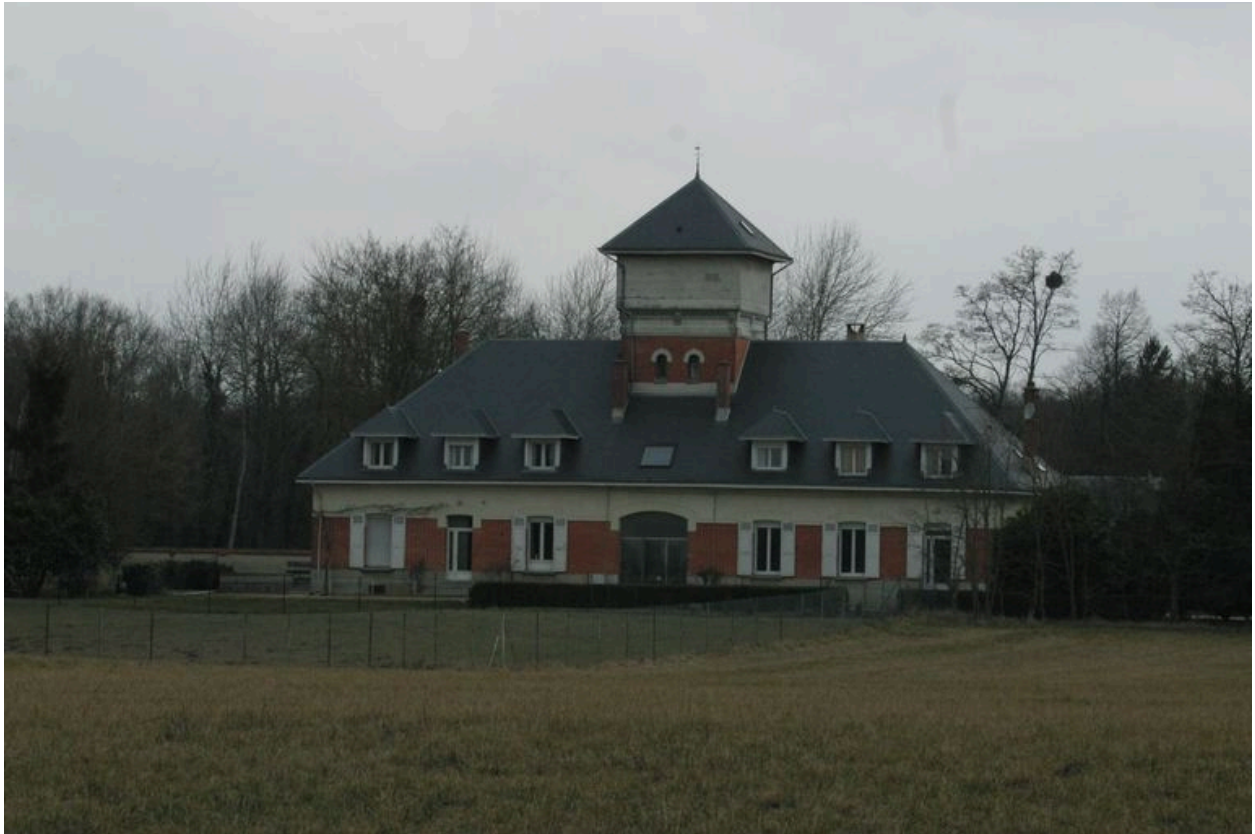
Façade postérieure de  
l'habitation principale.  
Phot. Irwin Leullier  
IVR22\_20050200656NUCA

Façade postérieure de l'habitation principale.

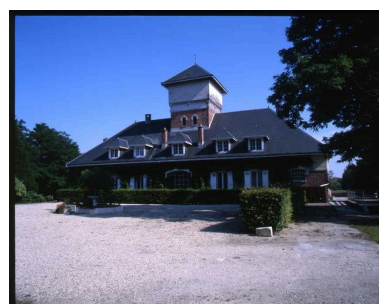
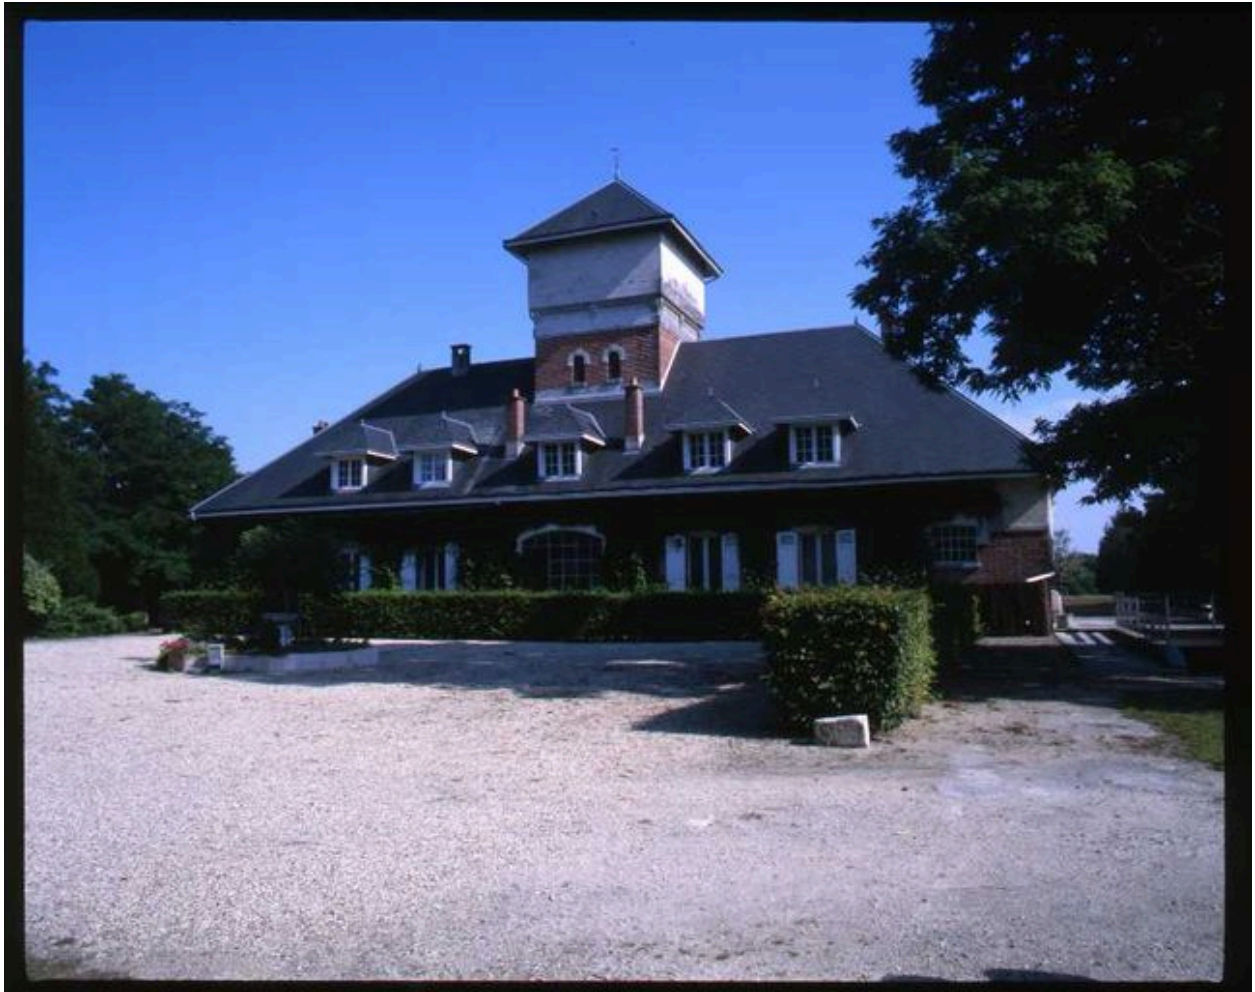
Façade sur cour de  
l'habitation principale.  
Phot. Irwin Leullier  
IVR22\_20050200854NUCA

Façade sur cour de l'habitation principale.

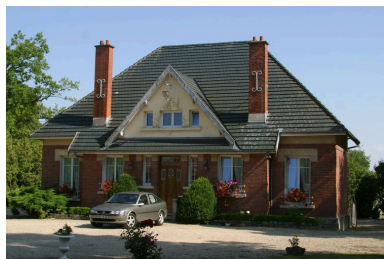
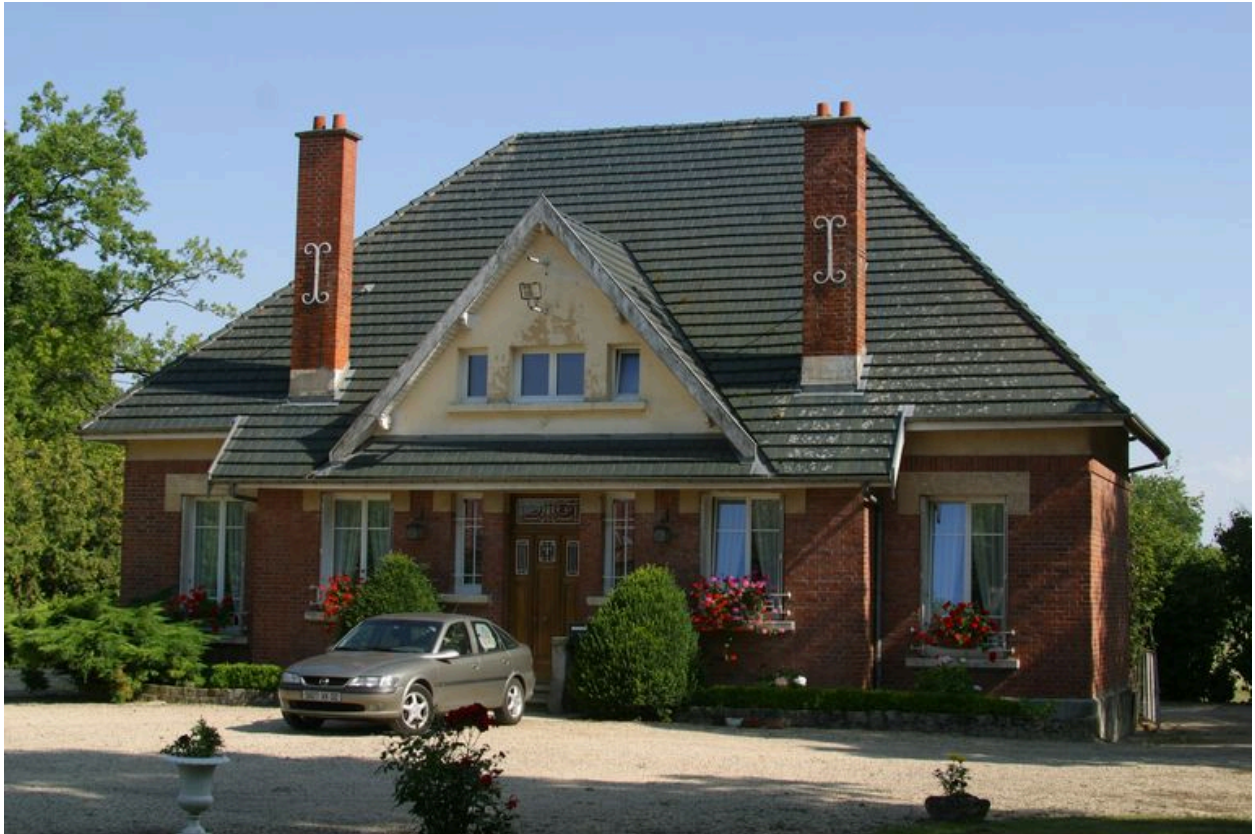
Vue sur cour du logement du gardien.  
Phot. Irwin Leullier  
IVR22\_20050200852NUCA

Vue sur cour du logement du gardien.

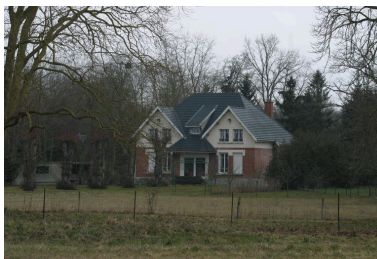
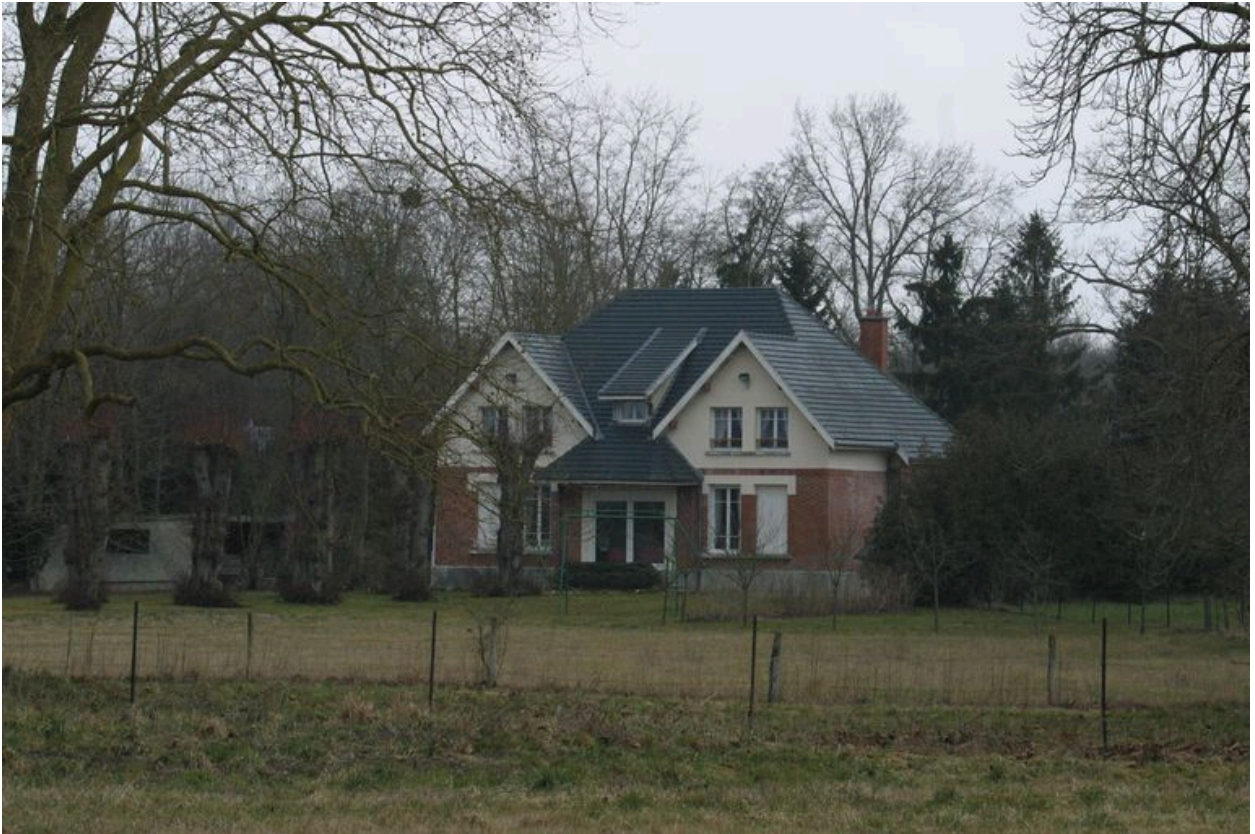
Vue postérieure du  
logement du gardien.  
Phot. Irwin Leullier  
IVR22\_20050200655NUCA

Vue postérieure du logement du gardien.

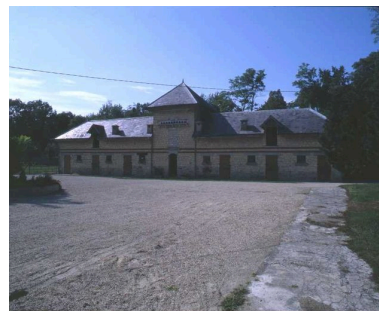
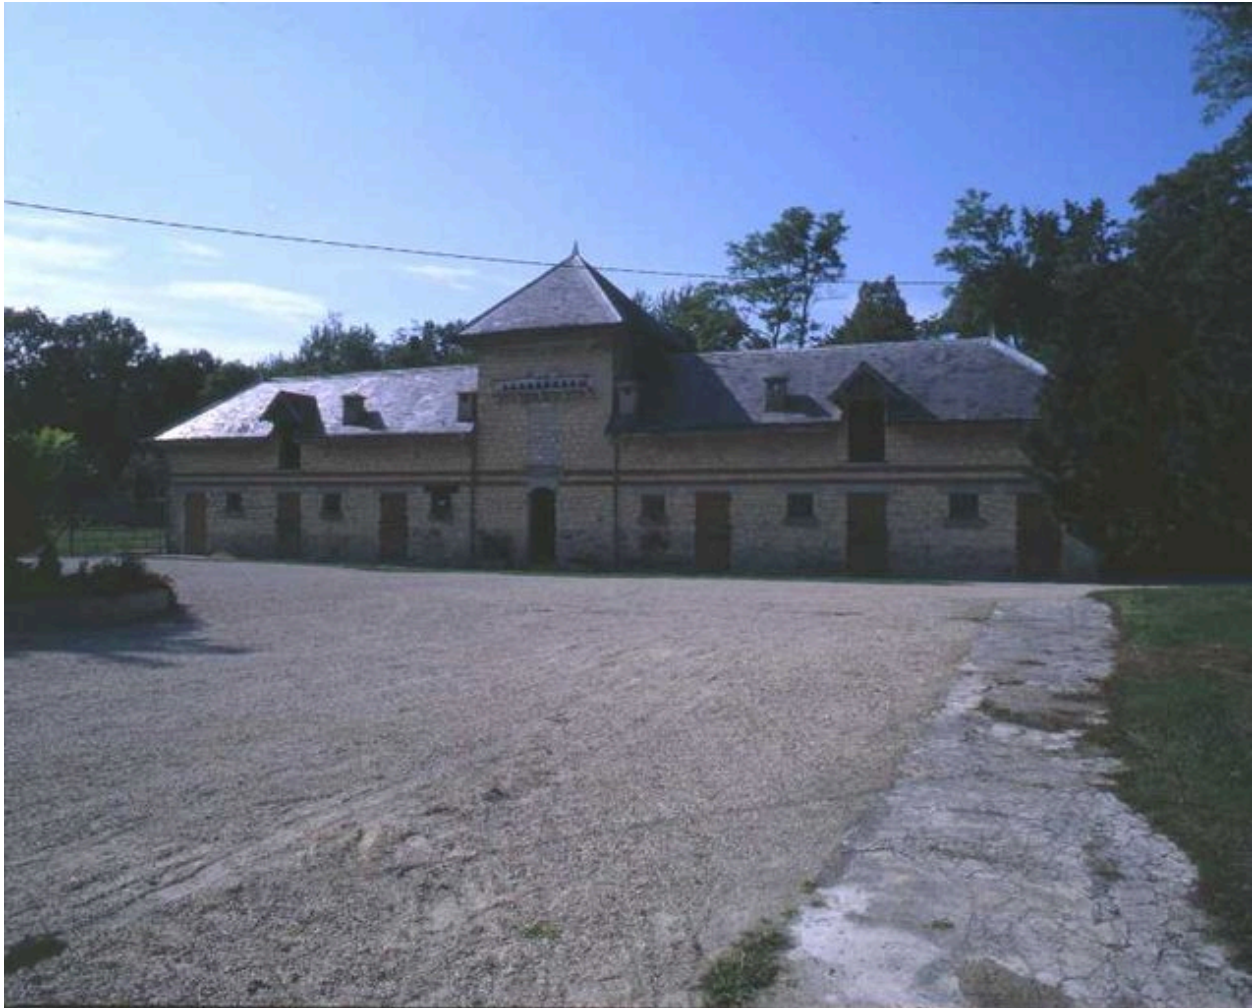
Bâtiments agricoles depuis la cour.  
Phot. Irwin Leullier  
IVR22\_20050201102NUCA

Bâtiments agricoles depuis la cour.

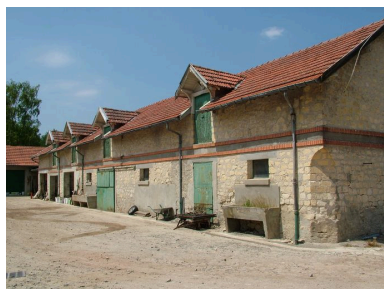
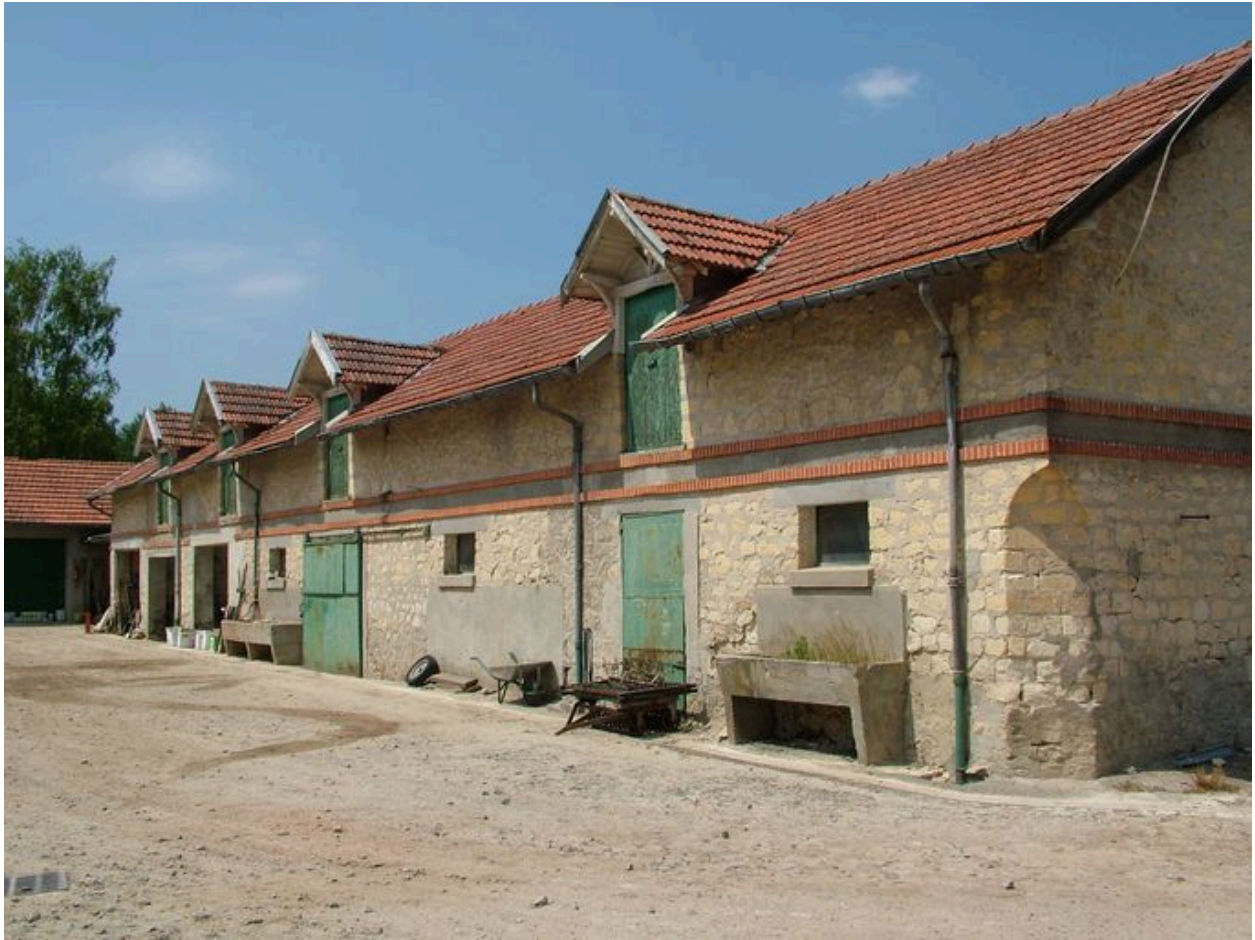
Bâtiments agricoles.  
Phot. Inès Guérin  
IVR22\_20030202956NUCA

Bâtiments agricoles.

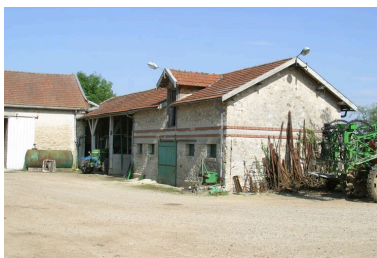
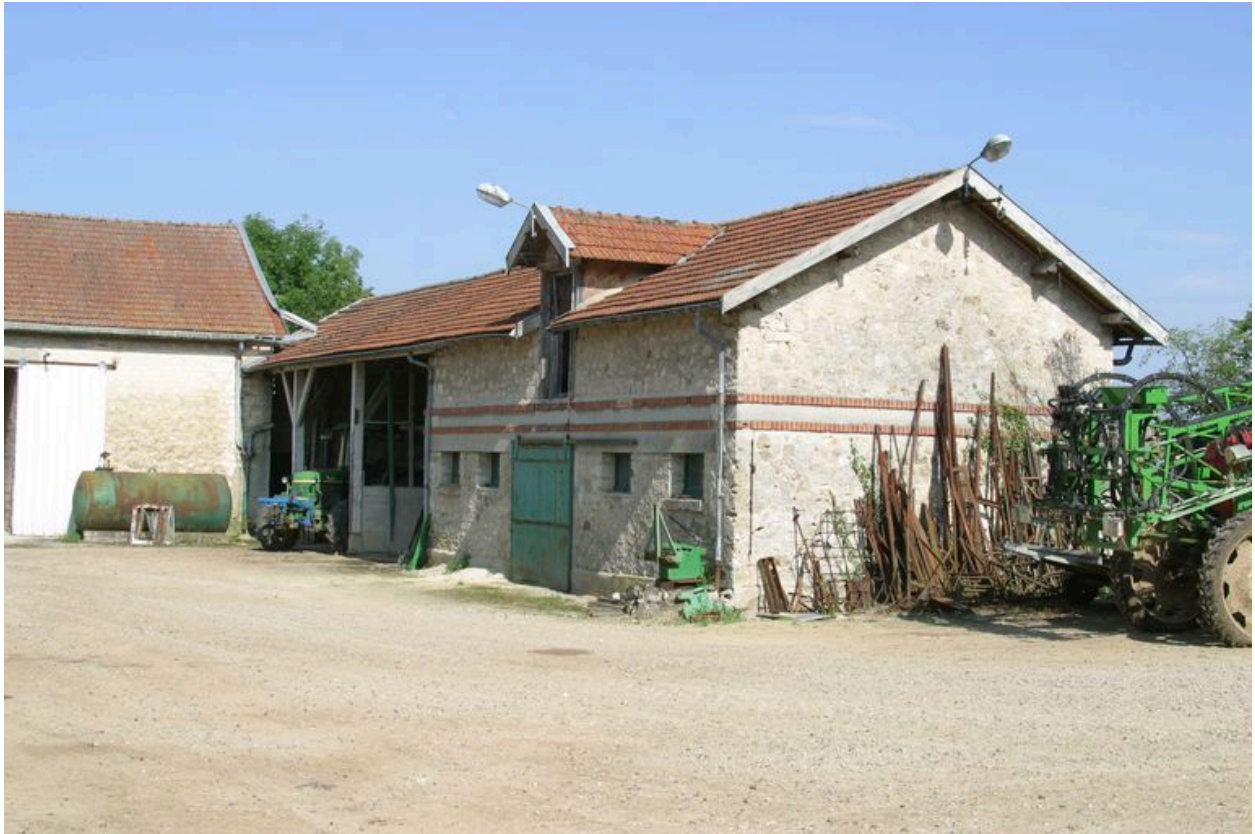
Bâtiment annexe.  
Phot. Irwin Leullier  
IVR22\_20050200855NUCA

Bâtiment annexe.
