Hauts-de-France, Aisne
Vervins
7 place Sadi-Carnot, 14 rue des Moulins

Maison

Numéro de dossier : IA02000366
Date de l'enquête initiale : 1999
Date(s) de rédaction : 1999
Cadre de l'étude : inventaire topographique ville de Vervins
Degré d'étude : étudié

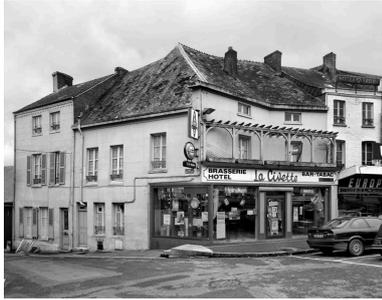
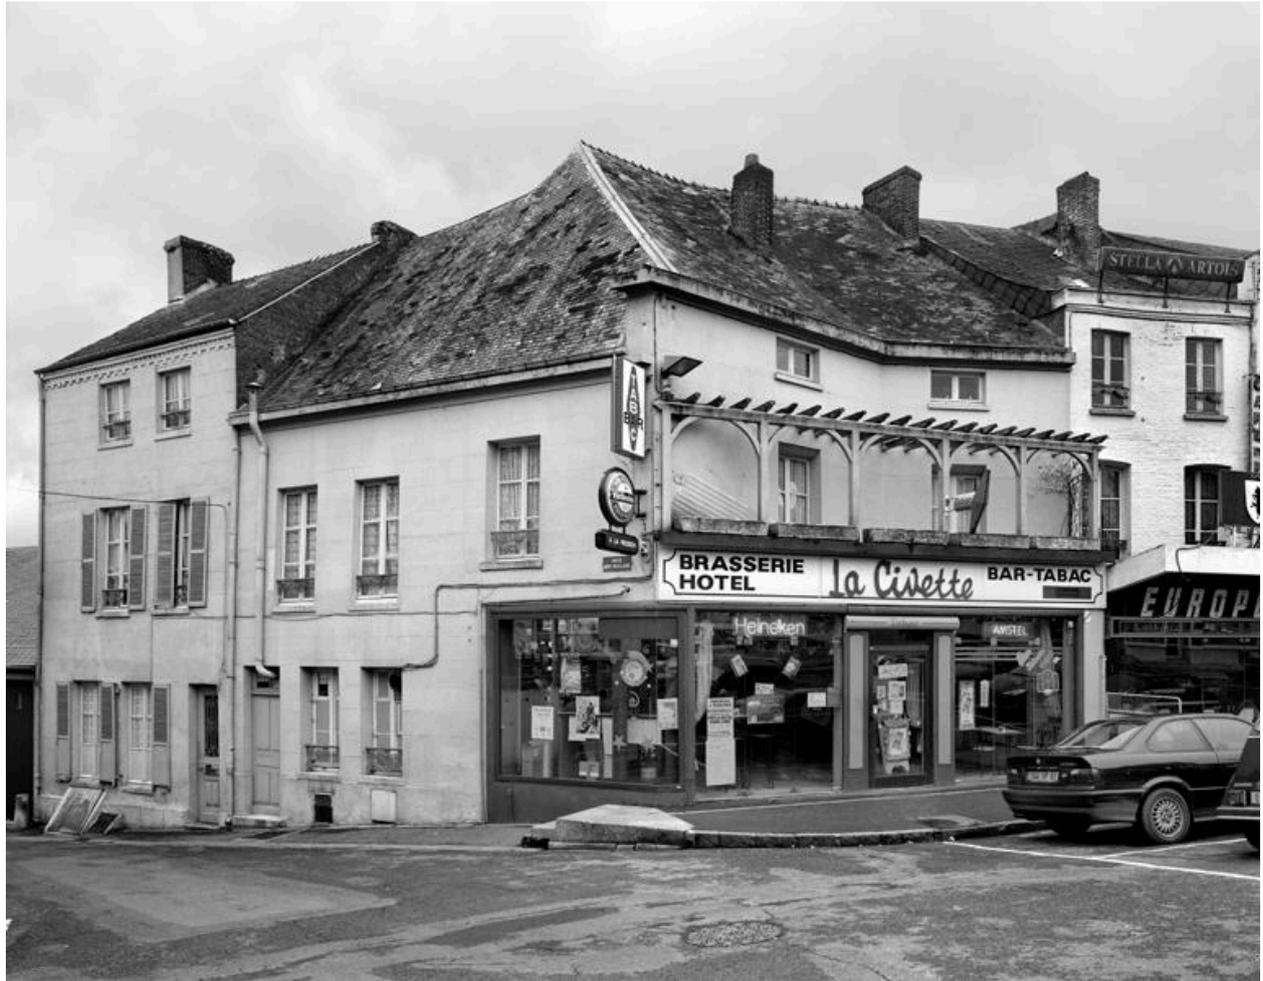
Vue des élévations sur rue.
Phot. Franck Bürjes
IVR22_19990207275V

Vue des élévations sur rue.

La maison est construite en briques. Les murs sont en partie masqués par un enduit. La maison est couverte de 2 toits à 2 pans en ardoise. La cage de l'escalier demi-hors-oeuvre est construite en briques, l'escalier à vis étant construit en pierre calcaire. Des motifs en briques vernissées viennent animer l'élévation extérieure de la cage d'escaliers.

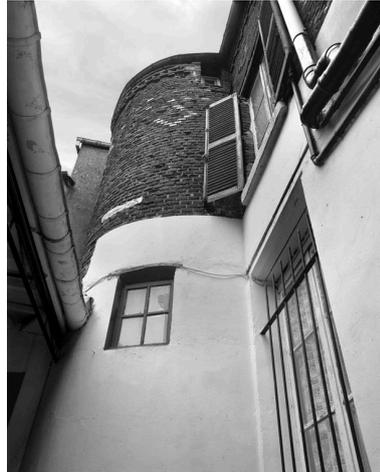
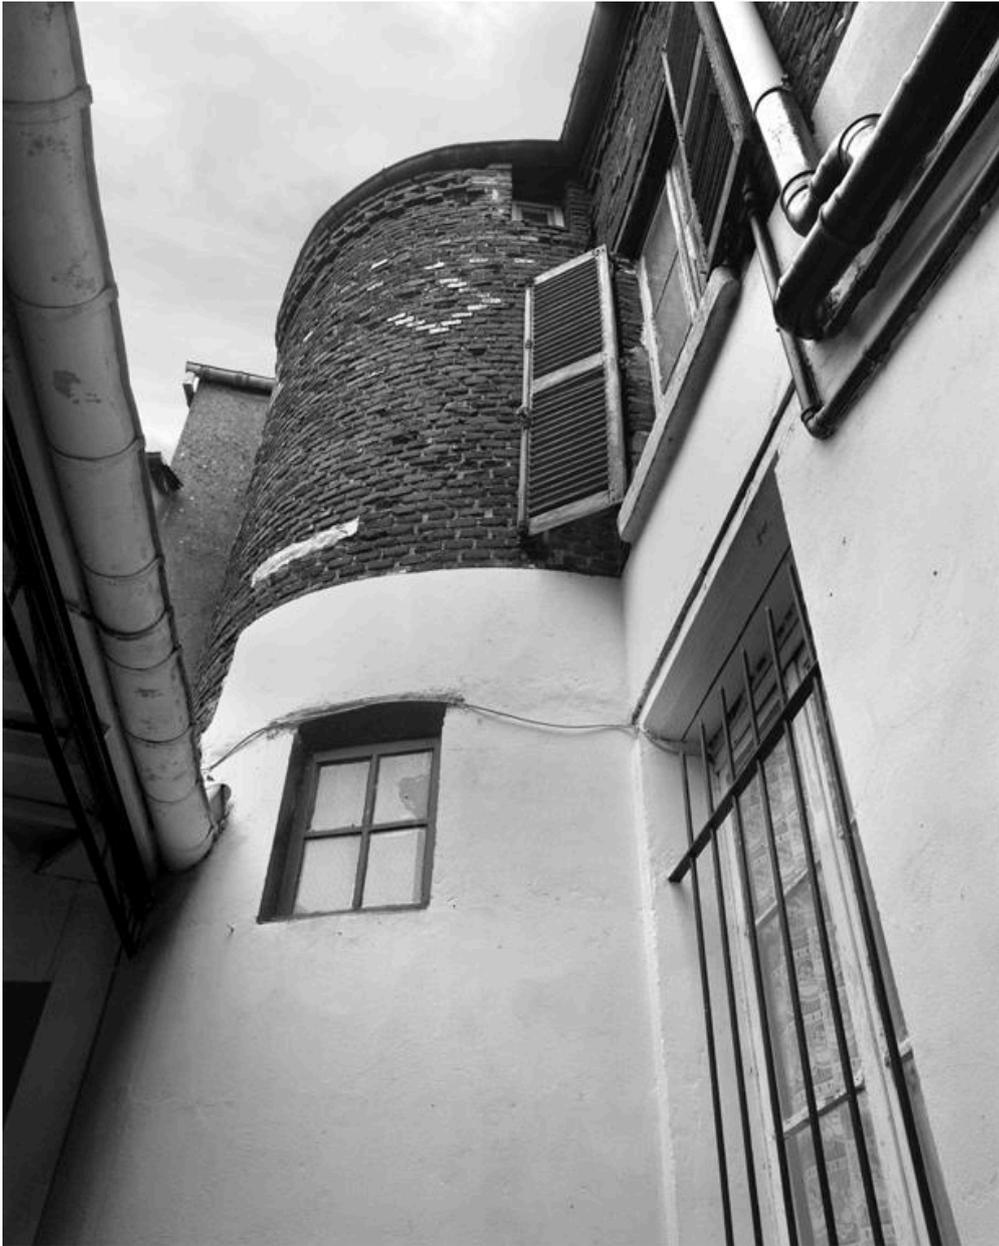
Vue extérieure de l'escalier
demi-hors-oeuvre.
Phot. Franck Bürjes
IVR22_19990207284X

Vue extérieure de l'escalier demi-hors-oeuvre.

La maison, occupée actuellement par le café de la Civette, présente un escalier à vis demi hors-oeuvre datant de la 2e moitié du 16e siècle. Situé sur l'arrière de la maison, il dessert les étages d'habitation des numéros 12 et 14 de la rue des Moulins, aujourd'hui réunis sous une même propriété. Des agrandissements et agrandissements successifs rendent difficile l'interprétation architecturale de l'ensemble des élévations.
