Hauts-de-France, Aisne
Aubenton
16 rue du Coq-Vert

Maison

Numéro de dossier : IA02000687
Date de l'enquête initiale : 1998
Date(s) de rédaction : 1998
Cadre de l'étude : inventaire topographique canton d'Aubenton
Degré d'étude : étudié

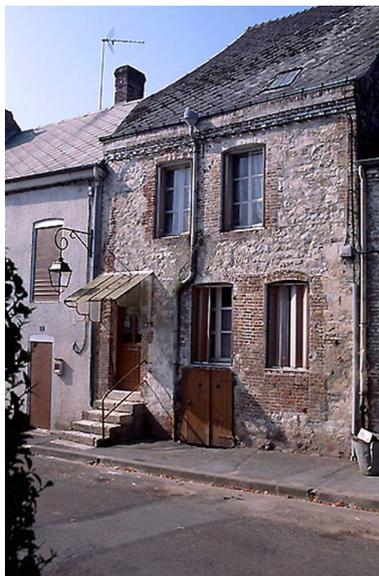
Vue générale.

Comportant un étage de soubassement, voûté en brique, rattrapant l'important dénivelé du terrain, et un rez-de-chaussée surélevé, les élévations de la maison sont en moellon calcaire avec un enduit à joint creux. Les ouvertures sont cintrées dans leur partie supérieure et comportent un encadrement en brique. La corniche à redents est également en brique. La demi-croupe est en ardoise synthétique.

Cette maison a été assez peu dénaturée quant à ses élévations extérieures.

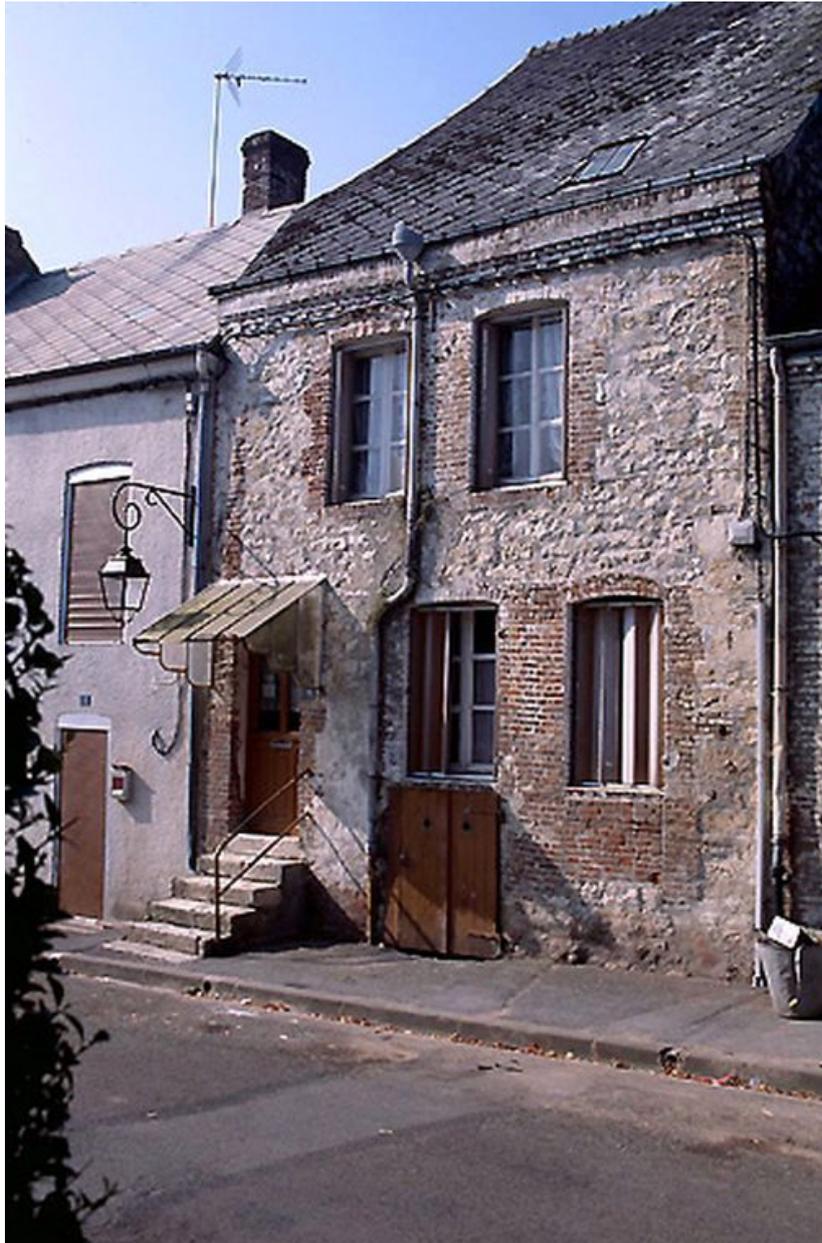
Vue générale.
