Hauts-de-France, Aisne  
Guise  
Faubourg-de-Cambrai  
724 rue André-Godin, 570 rue de Robbé

## Ancienne filature de laines cardées Cau

Numéro de dossier : IA02000886  
Date de l'enquête initiale : 1999  
Date(s) de rédaction : 1999  
Cadre de l'étude : inventaire topographique ville de Guise, patrimoine industriel  
Degré d'étude : étudié

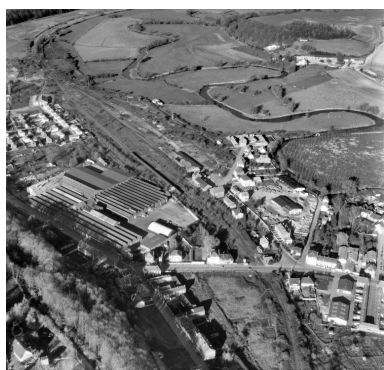
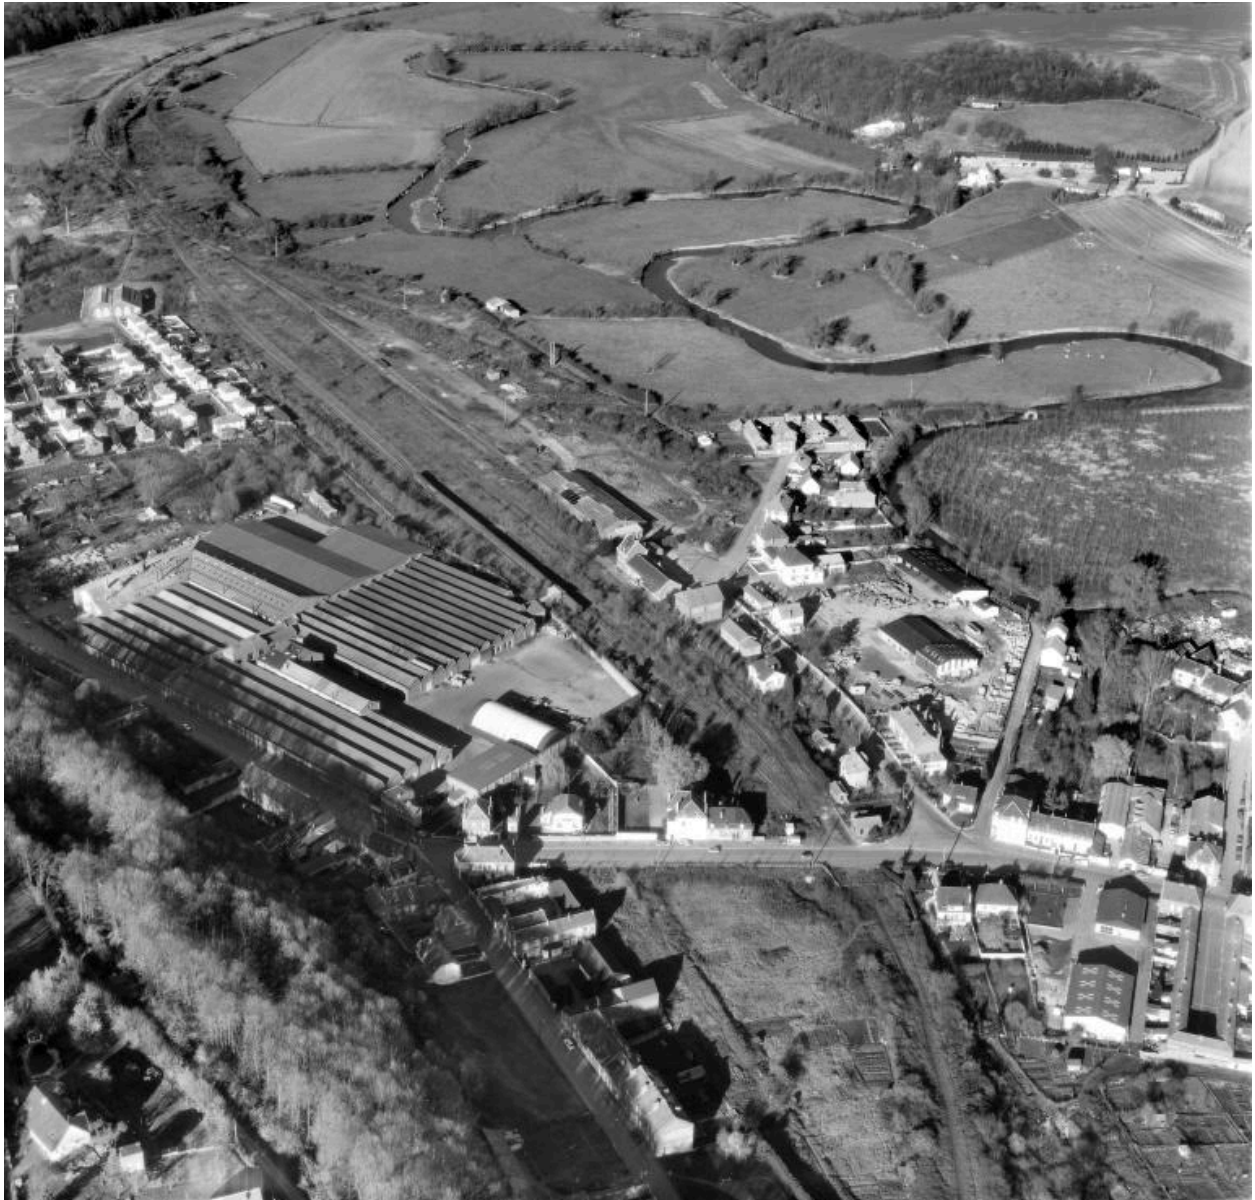
IVR22\_19890201349P

Vue aérienne du site de la filature, depuis le sud.

A la même époque, les quatre sheds longitudinaux font place à trente et un sheds transversaux en couverture de la salle des renvideurs, prolongée au nord d'une autre salle couverte de sept sheds perpendiculaires aux précédents. L'établissement subit des dommages durant la première guerre mondiale : plusieurs bâtiments sont détruits, dont le logis patronal construit en 1910.

Les locaux sont aujourd'hui occupés par l'usine de matériel de bureaux Sansen, et le logis patronal est devenue une habitation privée. L'ensemble du site a été adapté à sa nouvelle destination, mais subsistent de l'état ancien la maison du gardien et le long mur-écran des anciens ateliers de fabrication sur rue, ponctué de quarante-et-un oculi aveugles.

Vaste site qui, bien que remanié intérieurement, a conservé une imposante façade sur rue.

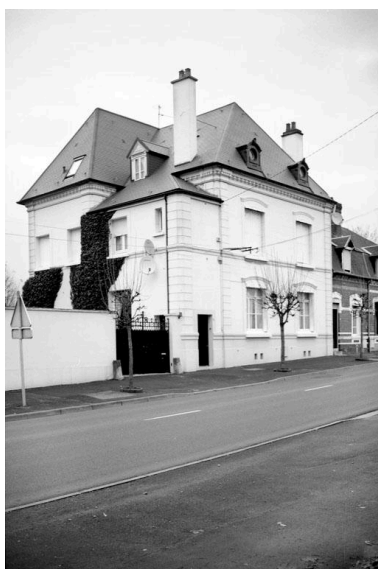
IVR22\_20030200157Z

Vue de l'ancien logis patronal situé au n° 724, rue André-Godin, restauré, ou reconstruit à l'identique, après la première guerre mondiale.

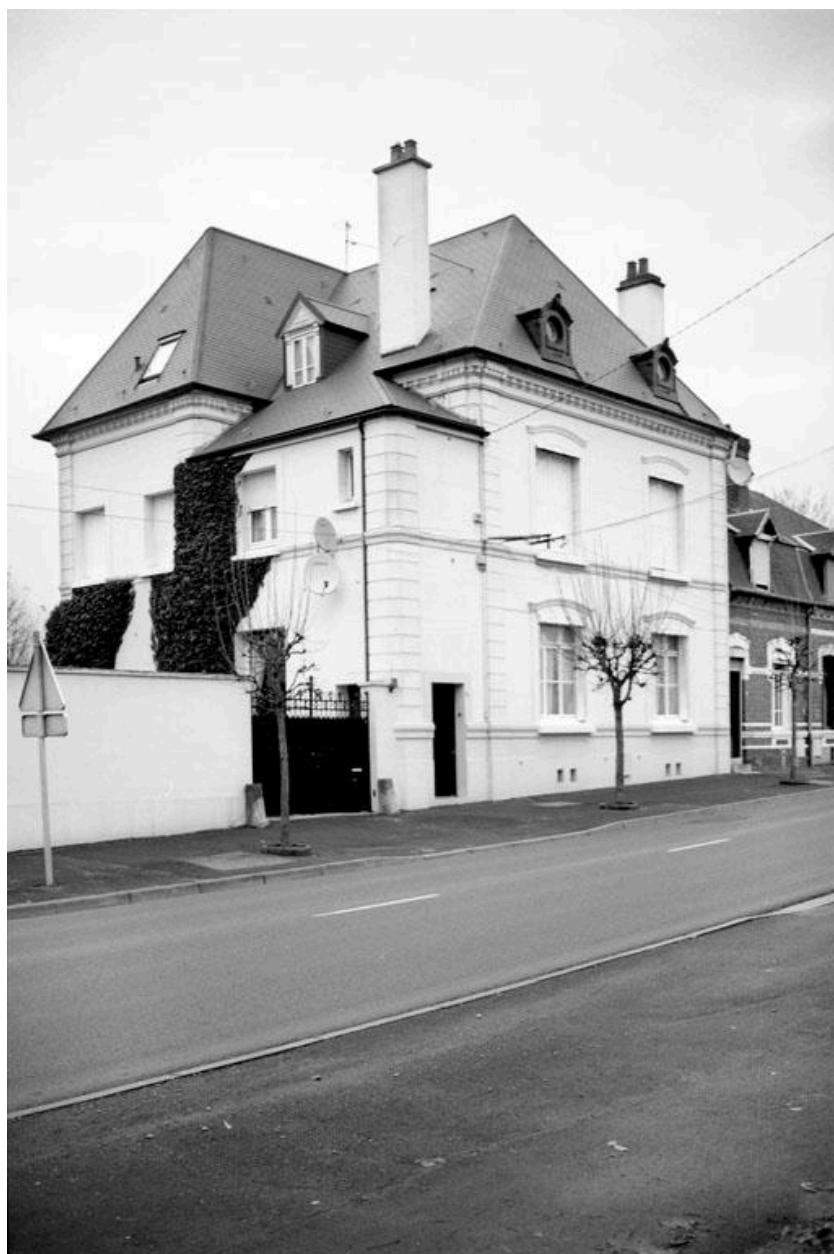
IVR22\_20030200157Z

Vue de l'ancien logis patronal situé au n° 724, rue André-Godin, restauré, ou reconstruit à l'identique, après la première guerre mondiale.
