Hauts-de-France, Oise
Crisolles
11 rue Marcel-Poulin

Usine de construction mécanique Lelong, puis usine de roulements, dite Manufacture Parisienne de Roulettes (M. P. R.)

Numéro de dossier : IA60001121
Date de l'enquête initiale : 1999
Date(s) de rédaction : 2000
Cadre de l'étude : patrimoine industriel arrondissement de Compiègne
Degré d'étude : étudié

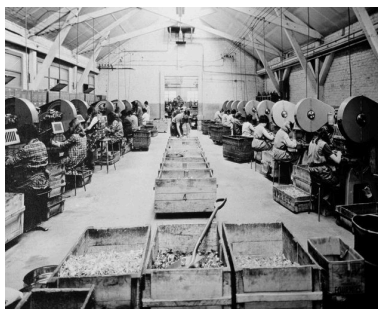
Intérieur de l'atelier d'assemblage des roulettes, vers 1965 (AP).

Intérieur de l'atelier d'assemblage des roulettes, vers 1965 (AP).

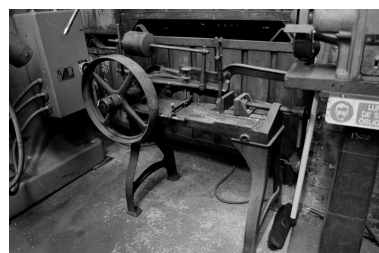
Machine destinée à scier les rondins de fer (?)

Machine destinée à scier
les rondins de fer (?)
Phot. Benoît Dufournier
IVR22_19936001646Z

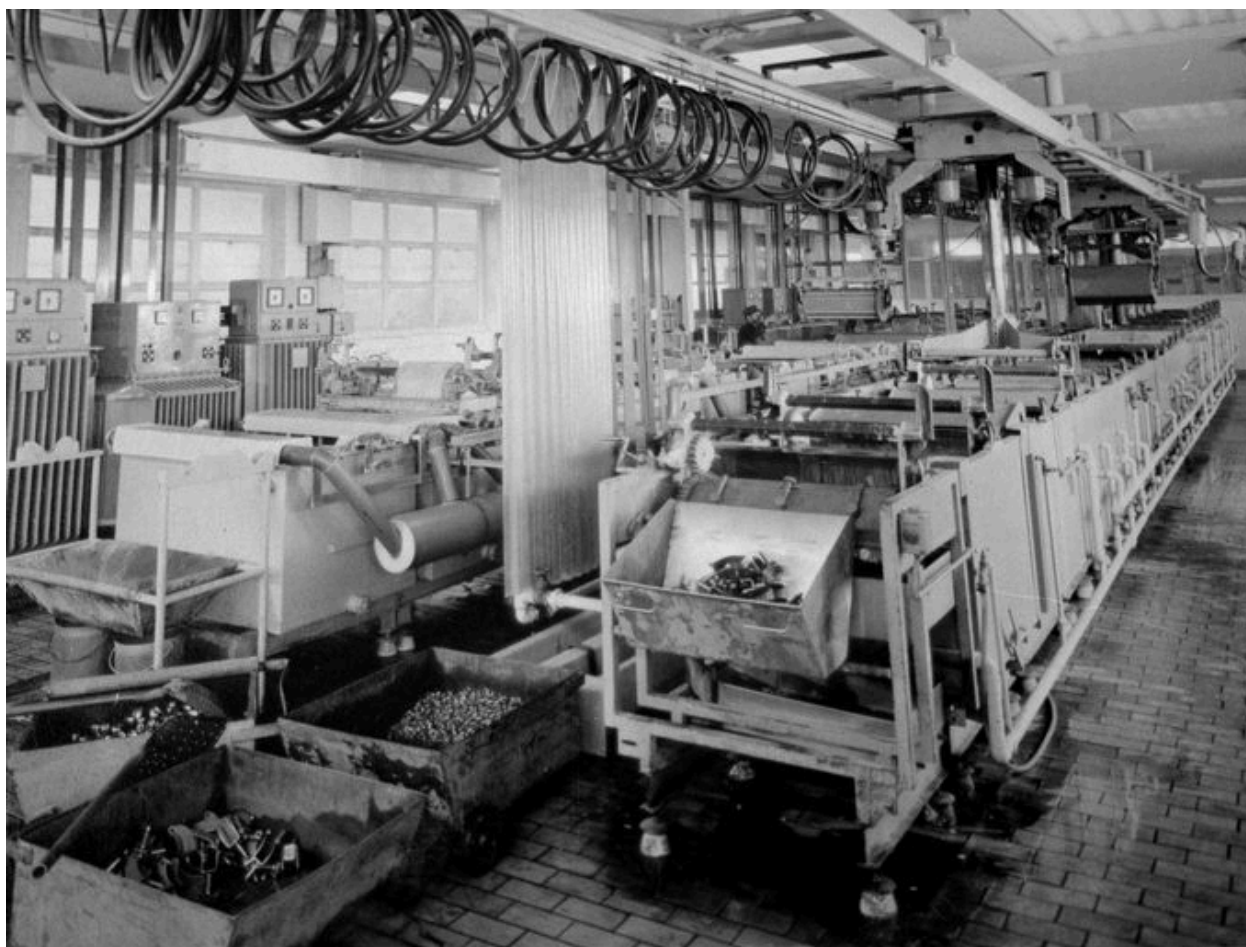
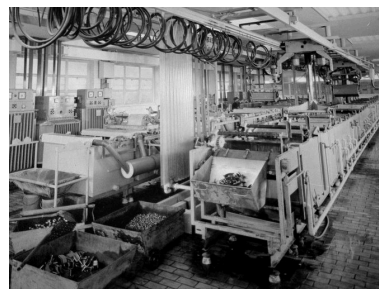
Chaîne tonneau d'electro-zingage des pièces métalliques utilisées dans la fabrication des roulettes, vers 1970 (AP).

Chaîne tonneau d'electro-zingage des pièces métalliques utilisées dans la fabrication des roulettes, vers 1970 (AP).

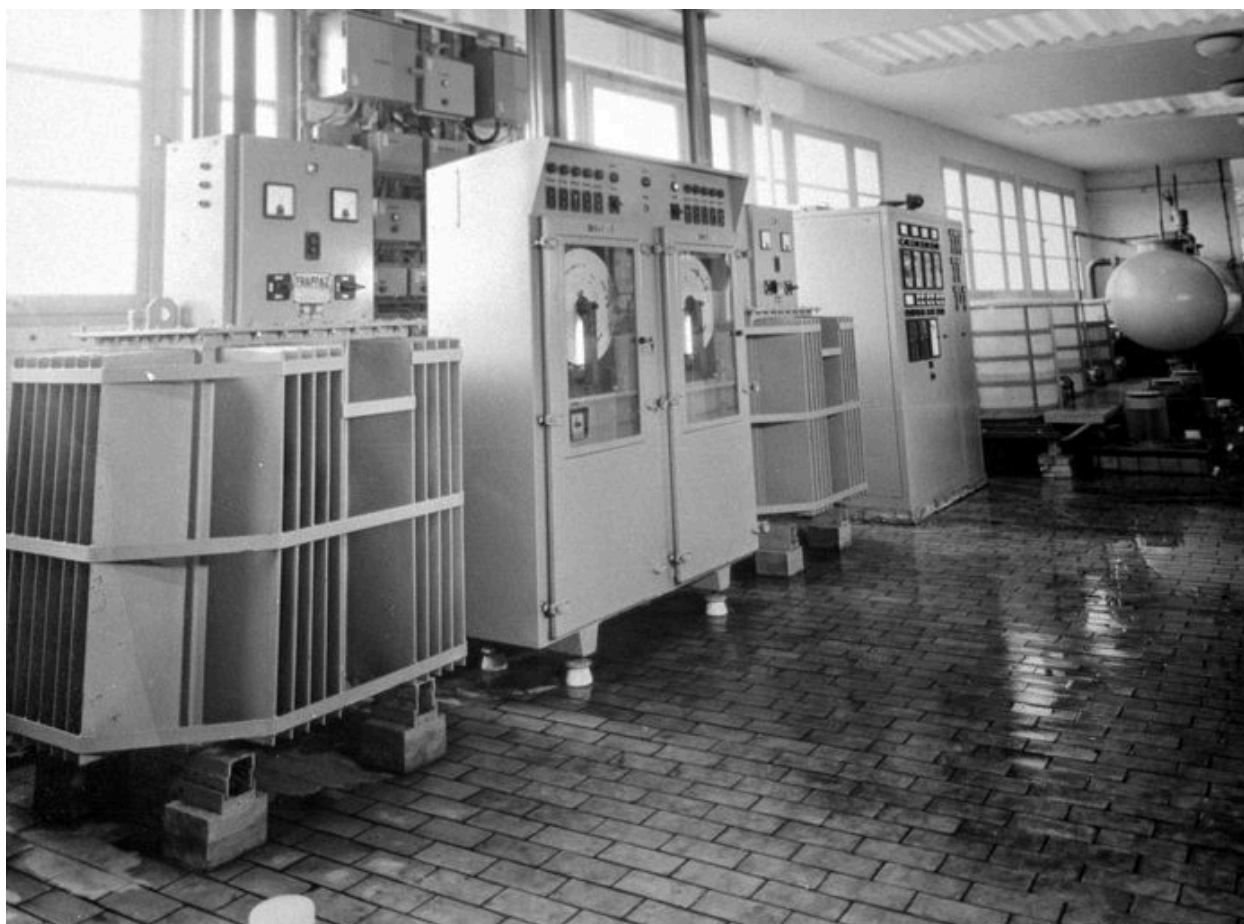
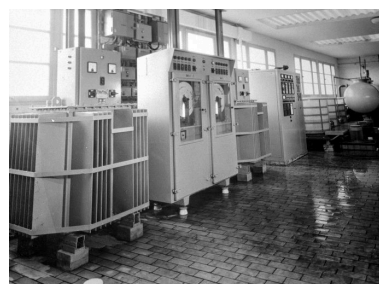
Electrolyse de traitement de surface installée, vers 1970 (AP).

Electrolyse de traitement de surface installée, vers 1970 (AP).

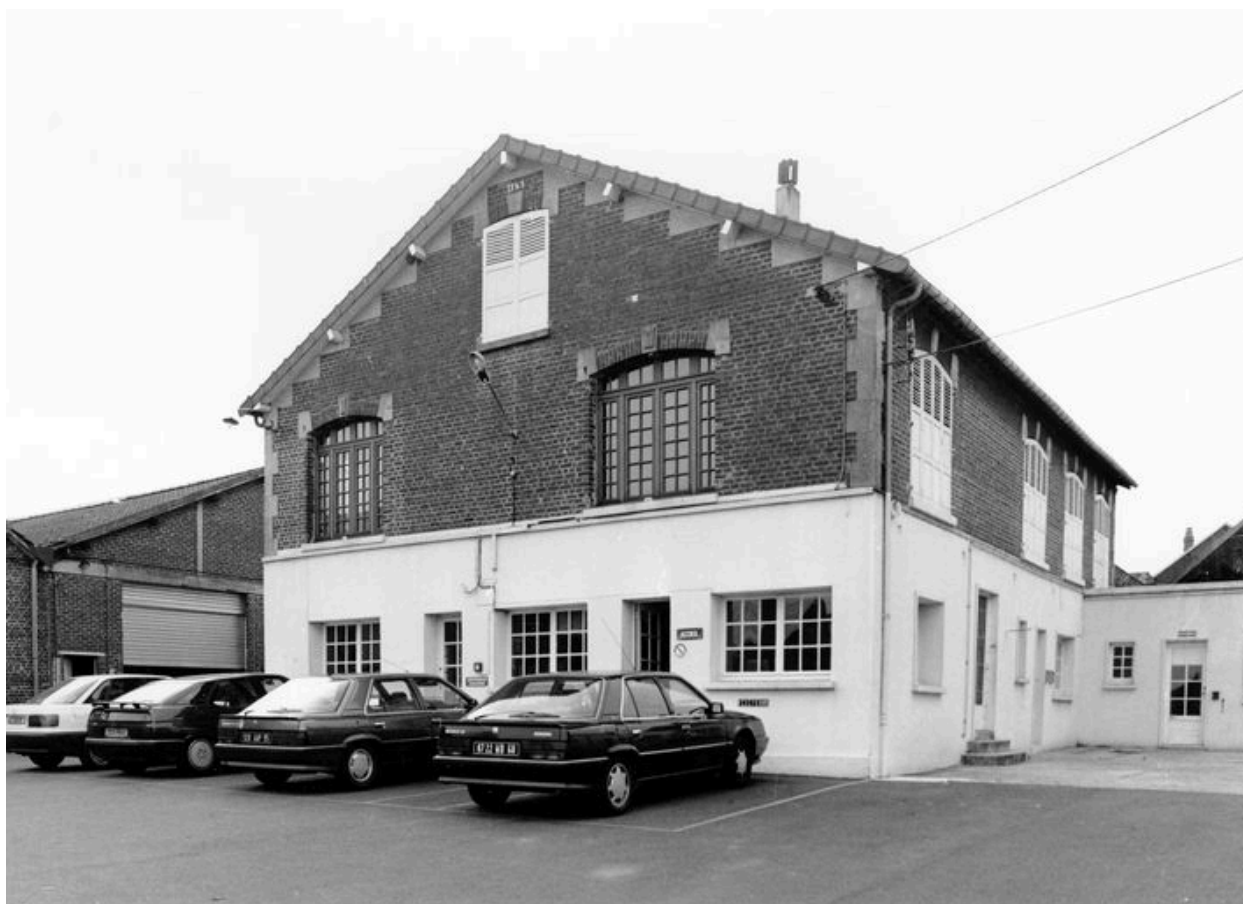
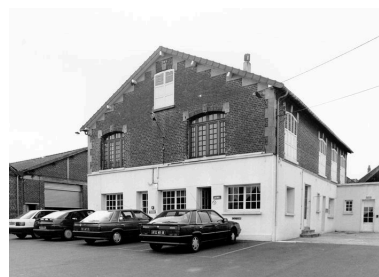
Bureaux et logement du directeur à l'étage avec date portée de 1947, au sommet du pignon.

d'un essentage de tôle. La conciergerie est construite en brique, couverte d'une toiture à longs pans à pignons couverts en tuile mécanique. Les bureaux et le logement du directeur, qui occupe tout le premier étage, est également construit en brique. Son rez-de-chaussée est enduit de ciment. Ce bâtiment est couvert en tuile mécanique. Les derniers ateliers au nord sont en structure métallique et essentage de tôle nervurée, et insonorisés.

Bureaux et logement du directeur
à l'étage avec date portée de
1947, au sommet du pignon.
Phot. Benoît Dufournier
IVR22_19936001658Z

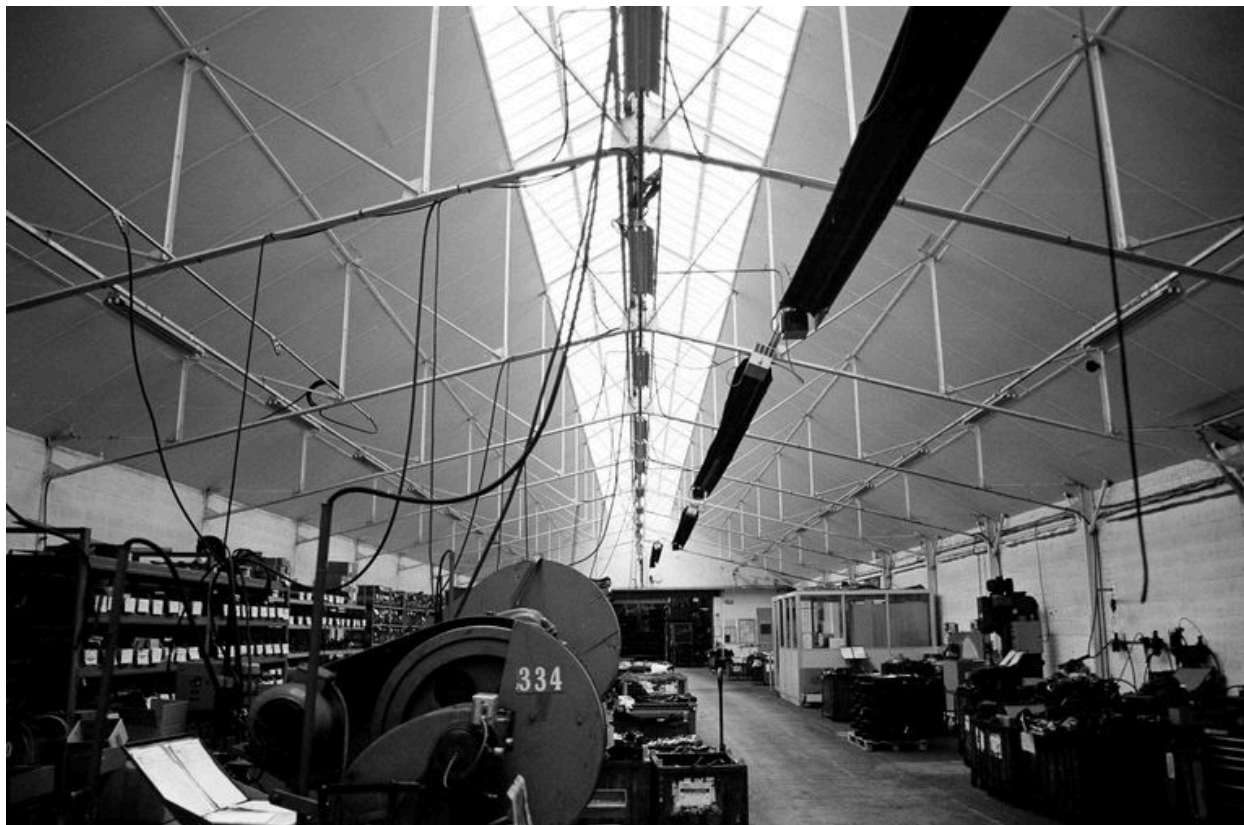
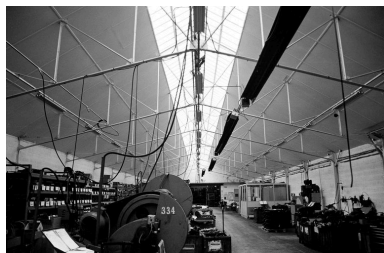
Intérieur de l'atelier à structure métallique et brique construit en 1968 par les établissements Perrin à Fréniches (Nord).

Les ateliers de fabrication sont construits en brique et couverts de toitures à longs pans et pignons couverts. Les plus anciens sont à charpente en bois apparente, recouverts de tuile mécanique et verre dans la partie centrale. Ceux des années 1960, sont à charpente métallique apparente et recouverts de tôles en ciment amiante et matériau synthétique. Ils sont dotés d'un sous-sol. Les bâtiments construits en 1971 sont à pan de fer ou à structure de béton et parpaing de béton, recouverts

Intérieur de l'atelier à structure
métallique et brique construit
en 1968 par les établissements
Perrin à Fréniches (Nord).
Phot. Bertrand Fournier
IVR22_20006000430Z

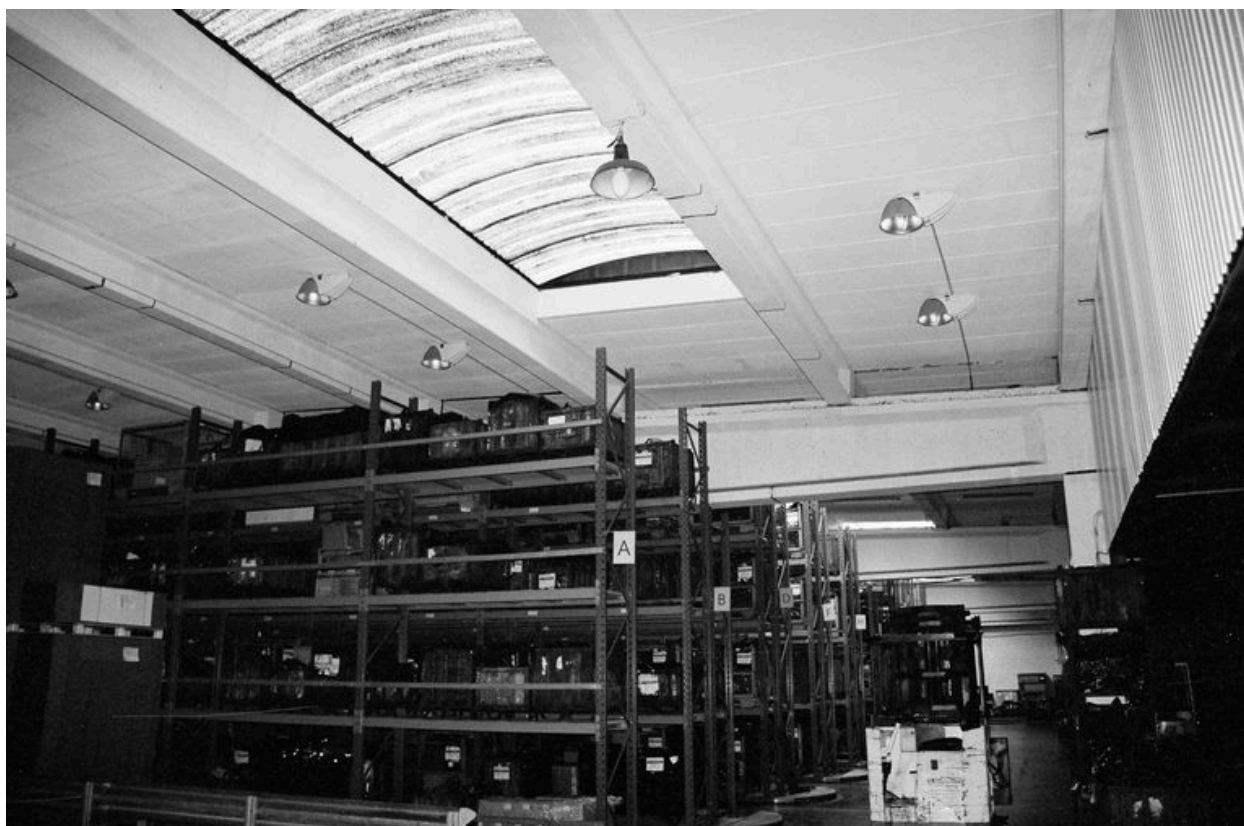
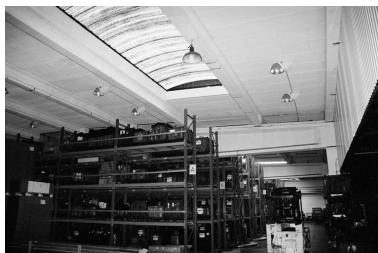
Vue intérieure d'un des magasins construit en 1971 par l'entreprise Brézillon à l'arrière des ateliers. La structure est en béton précontraint.

Vue intérieure d'un des magasins
construit en 1971 par l'entreprise
Brézillon à l'arrière des ateliers. La
structure est en béton précontraint.
Phot. Bertrand Fournier
IVR22_20006000428Z

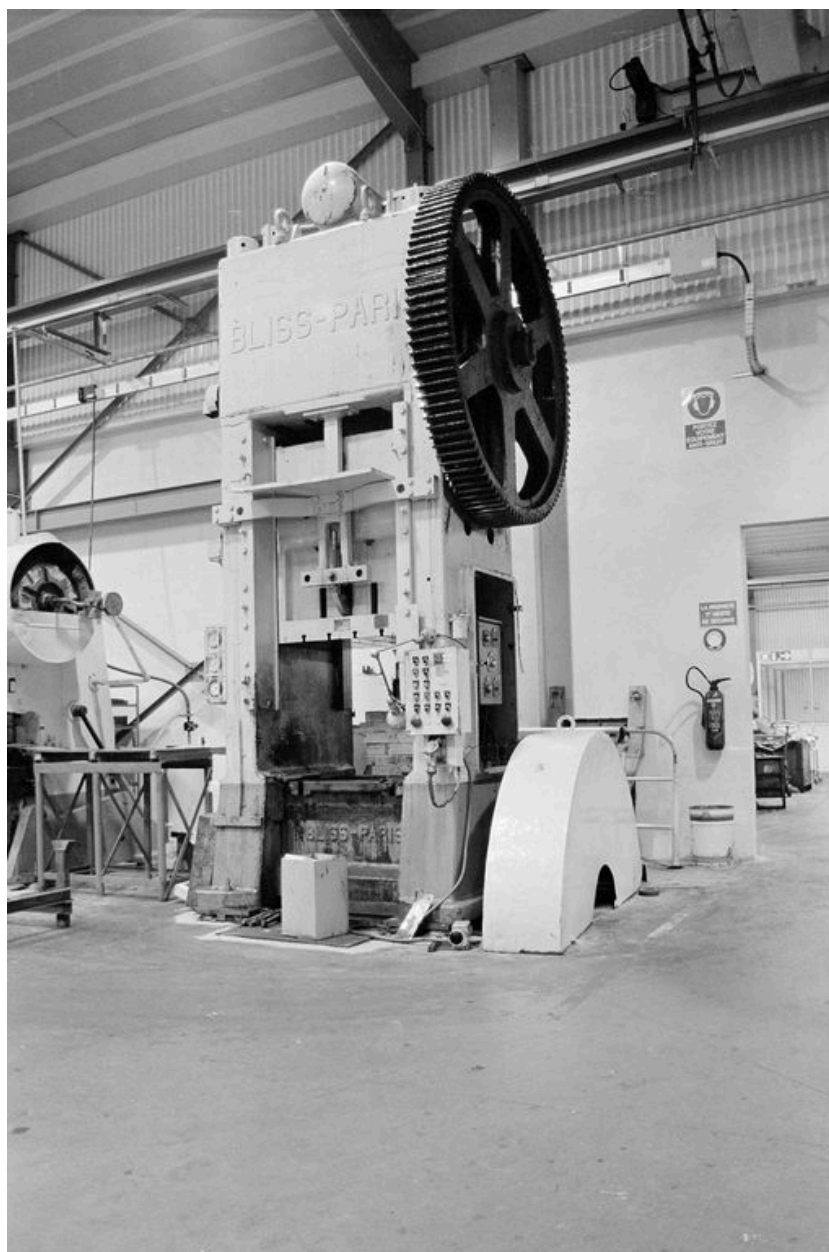
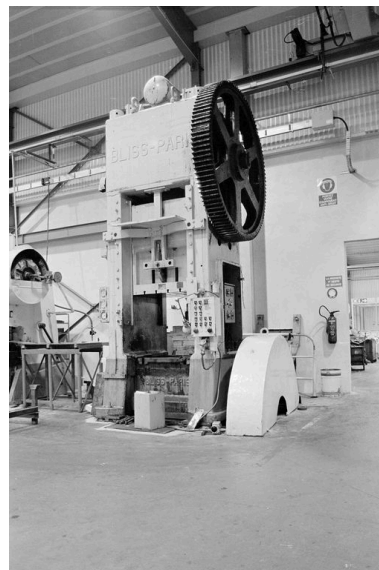
Presse mécanique du constructeur Bliss.

Presse mécanique du
constructeur Bliss.
Phot. Benoît Dufournier
IVR22_19936001656Z

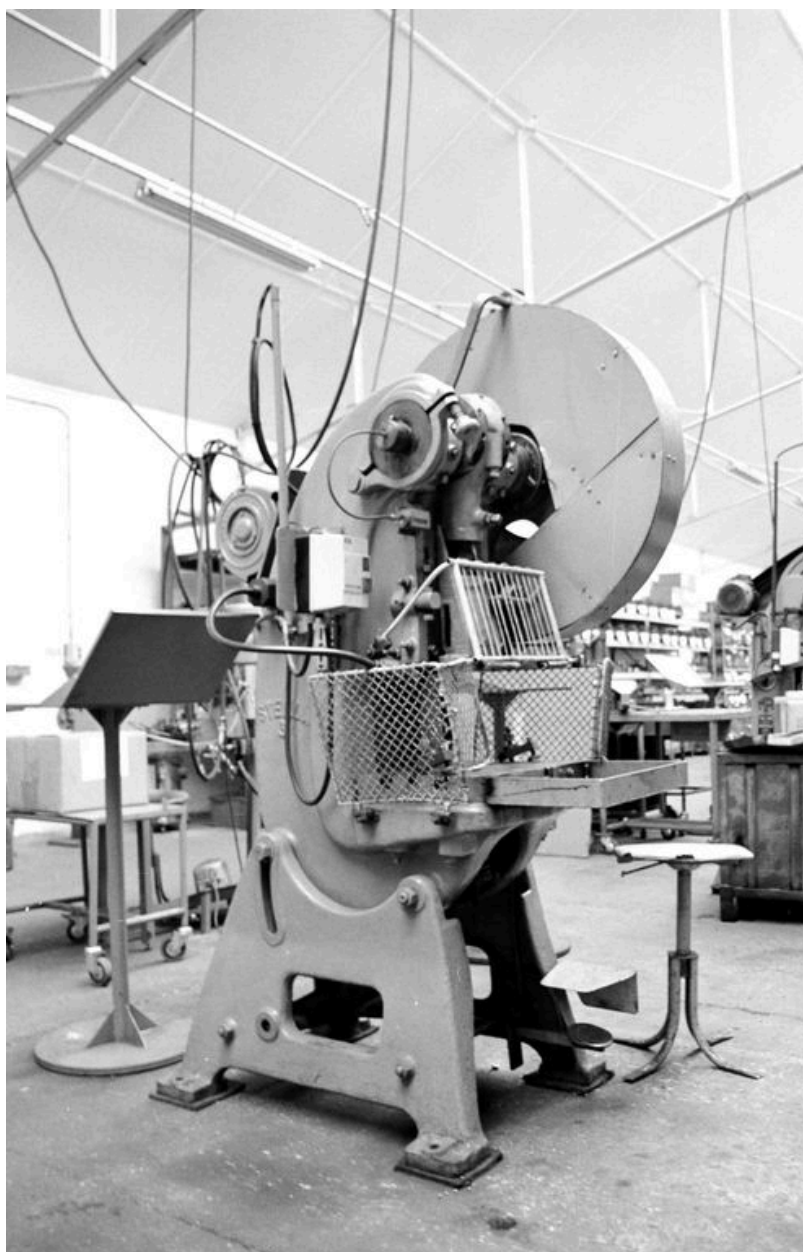
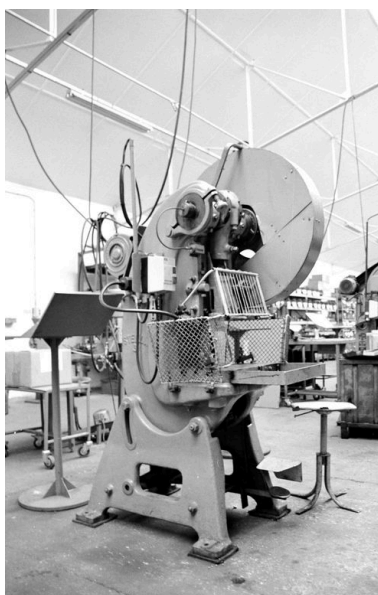
Presse d'emboutissage et de rivetage.

Presse d'emboutissage et de rivetage.
Phot. Bertrand Fournier
IVR22_20006000429Z
