Hauts-de-France, Aisne
Saint-Quentin
faubourg d' Isle
11 à 29 rue de Madagascar

Cité ouvrière Cartignies à Saint-Quentin

Numéro de dossier : IA02002921
Date de l'enquête initiale : 2005
Date(s) de rédaction : 2005
Cadre de l'étude : patrimoine industriel la communauté d'agglomération de Saint-Quentin
Degré d'étude : étudié

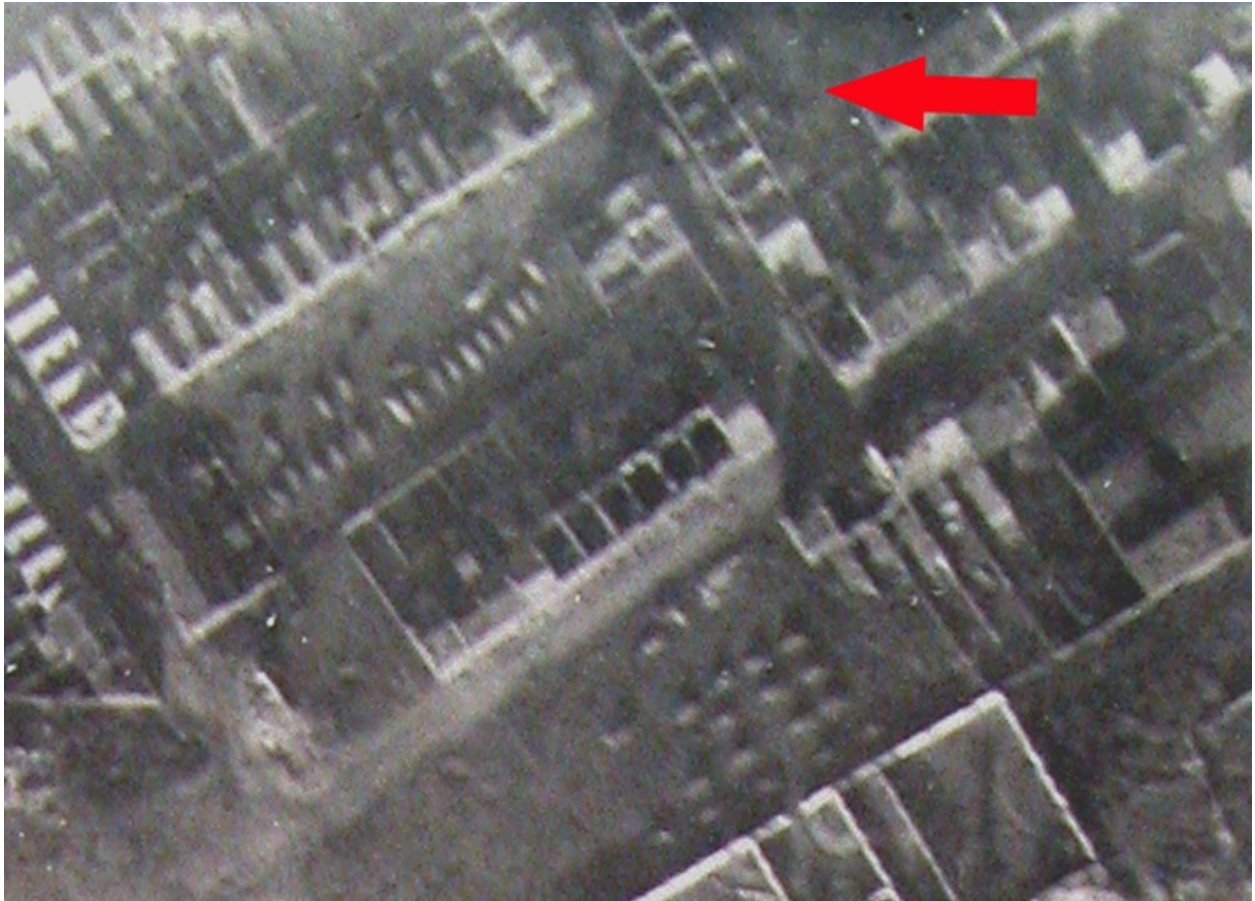
IVR22_20050206655NUCAB

Vue aérienne des habitations en novembre 1918 : les toitures ont disparu (AD Aisne).

Cet ensemble d'une dizaine de logements ouvriers, probablement édifié au cours du dernier quart du 19^e siècle, est durement touché durant la Première Guerre mondiale. La majeure partie des logements, propriété de M.Cartignies, est reconstruite en 1921, sous la direction de l'architecte Letrosne, sans que ne soient apportées de profondes modifications aux bâtiments originaux.

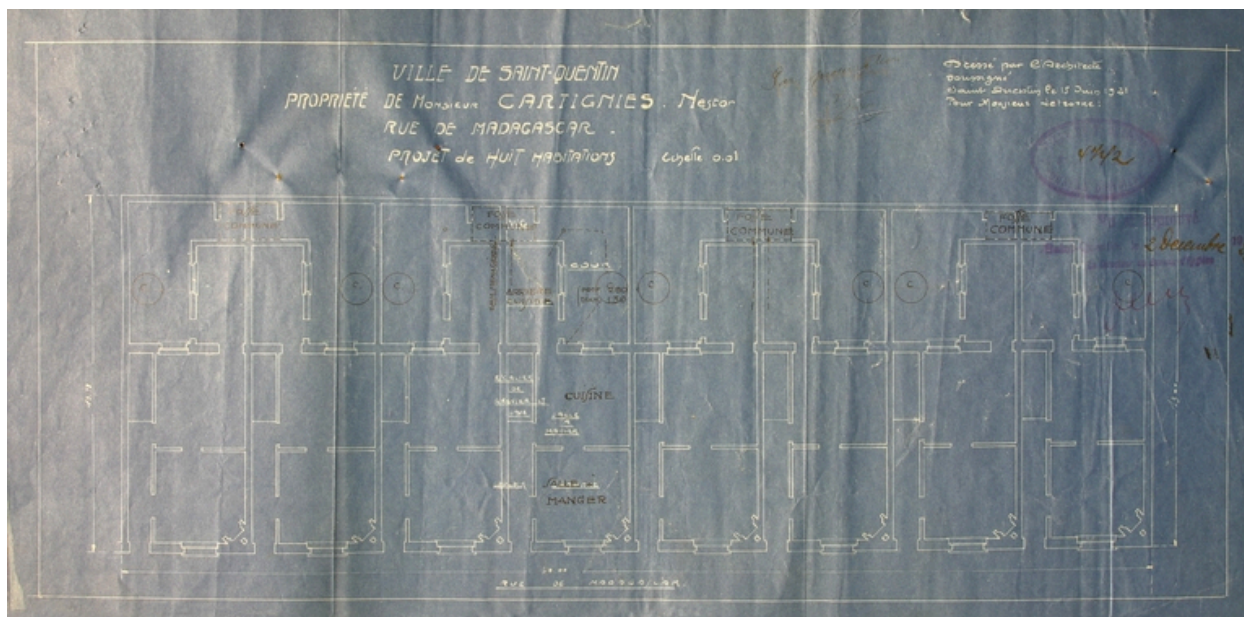
IVR22_20050206652NUCAB

Plan d'ensemble, par Letrosne, 1921 (AC Saint-Quentin).

- **Propriété de Monsieur Cartignies Nestor rue de Madagascar - Projet de huit habitations [plan de masse].** Plan, tirage, 1 : 100, 48 x 23,5 cm, 15-06-1921, par Letrosne (architecte). (AC Saint-Quentin. Service de l'Urbanisme ; Permis de construire : casier sanitaire. Dossier n° 409 - Rue de Madagascar).

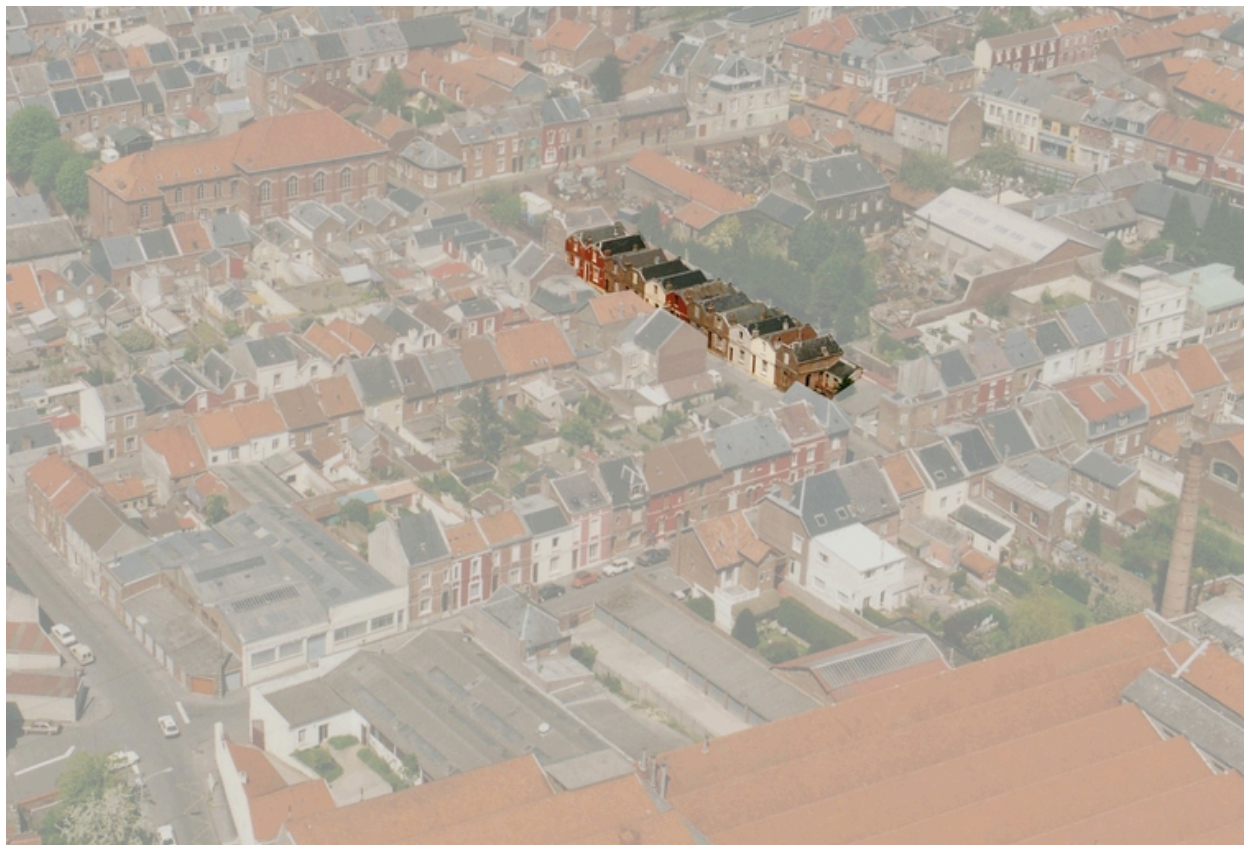
IVR22_20050206656NUCAB

Vue aérienne, vers 1989 (BM Saint-Quentin).

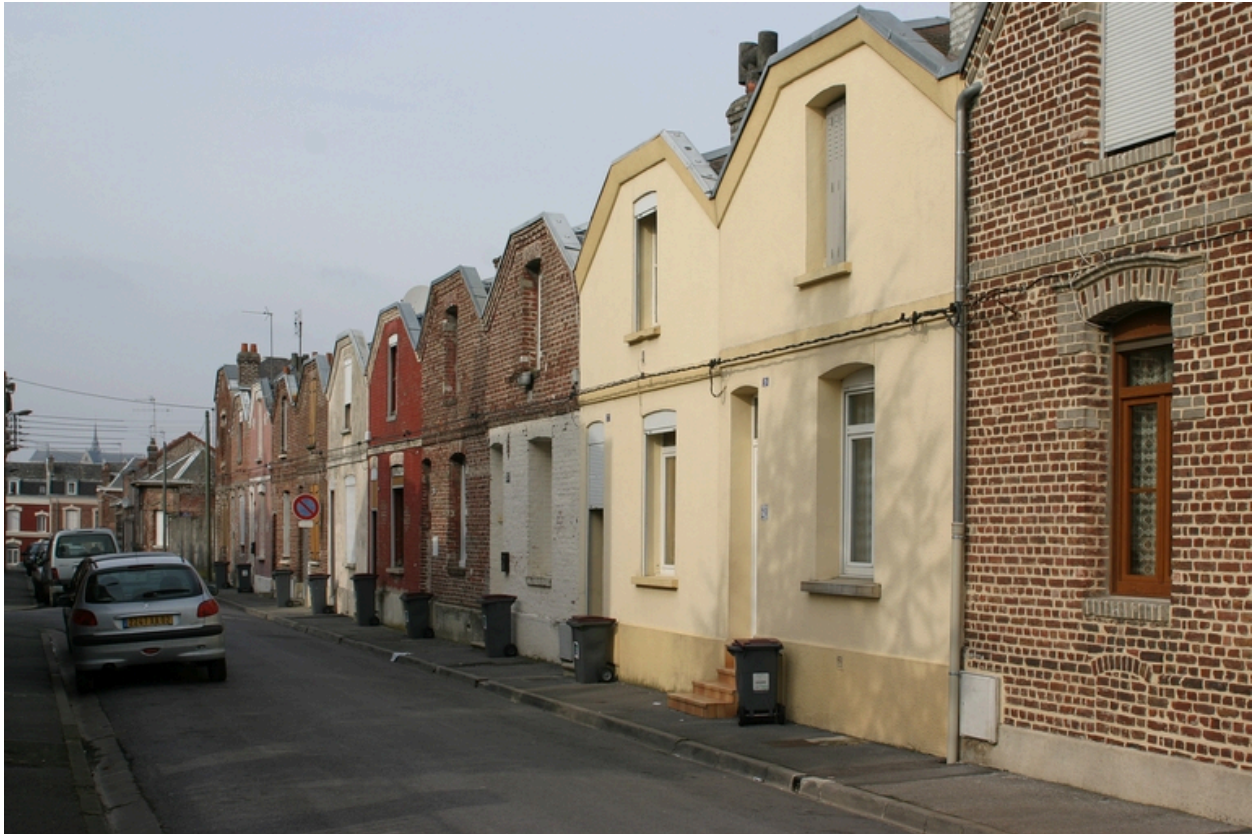
IVR22_20060205097NUCA

Vue d'ensemble.

Ces logements accolés, sur un seul côté de la rue de Madagascar, sont construits en brique parfois enduite, et se composent d'une cave, d'un rez-de-chaussée et d'un étage en surcroît (chaque niveau contenant deux pièces). A la façade sur cour est adossée une petite construction abritant initialement la cuisine. Ils sont couverts de toits à longs pans, en fibro-ciment, à demi-croupe sur rue. Les façades antérieures, percées d'une baie et d'une porte au rez-de-chaussée, d'une baie centrale à l'étage, sont simplement animées par un bandeau entre les deux niveaux, une petite corniche de brique, ainsi que pour certains logements par des motifs géométriques sur les trumeaux.

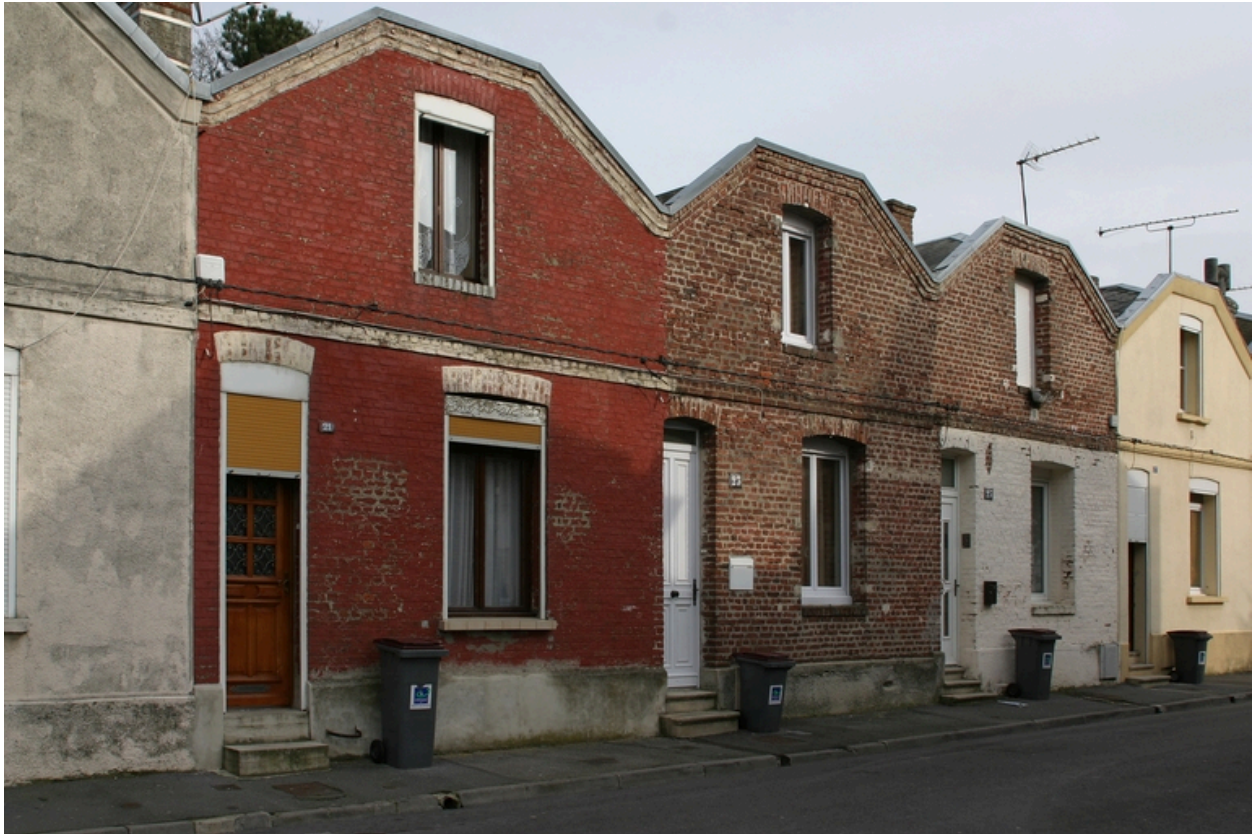
IVR22_20060205098NUCA

Quatre logements.

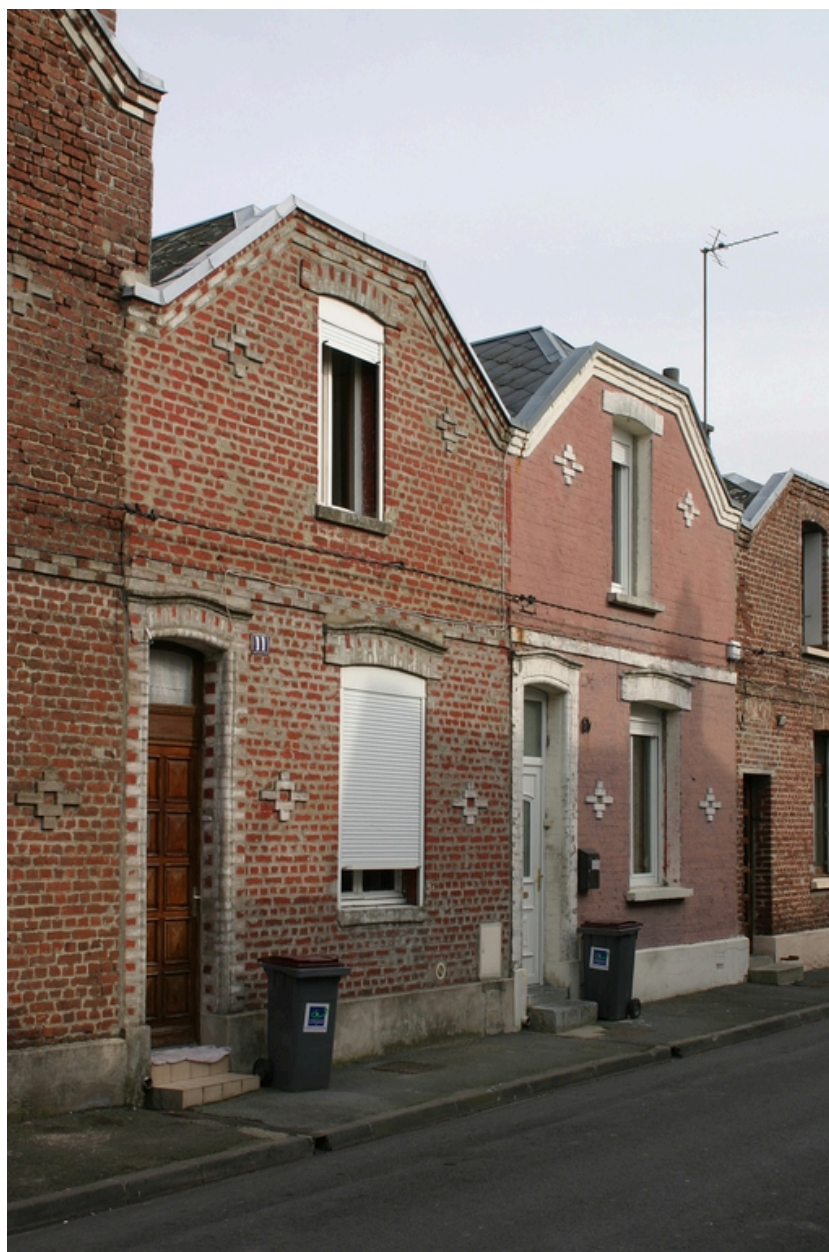
IVR22_20060205099NUCA

Deux logements.
