Hauts-de-France, Aisne
Corcy
Église paroissiale Saint-Alban, rue de l' Étang, rue des Prés-à-Regain

Maître-autel (autel tombeau)

Numéro de dossier : IM02000515
Date de l'enquête initiale : 1992
Date(s) de rédaction : 1993
Cadre de l'étude : inventaire topographique canton de Villers-Cotterêts, mobilier et objets religieux
Degré d'étude : étudié

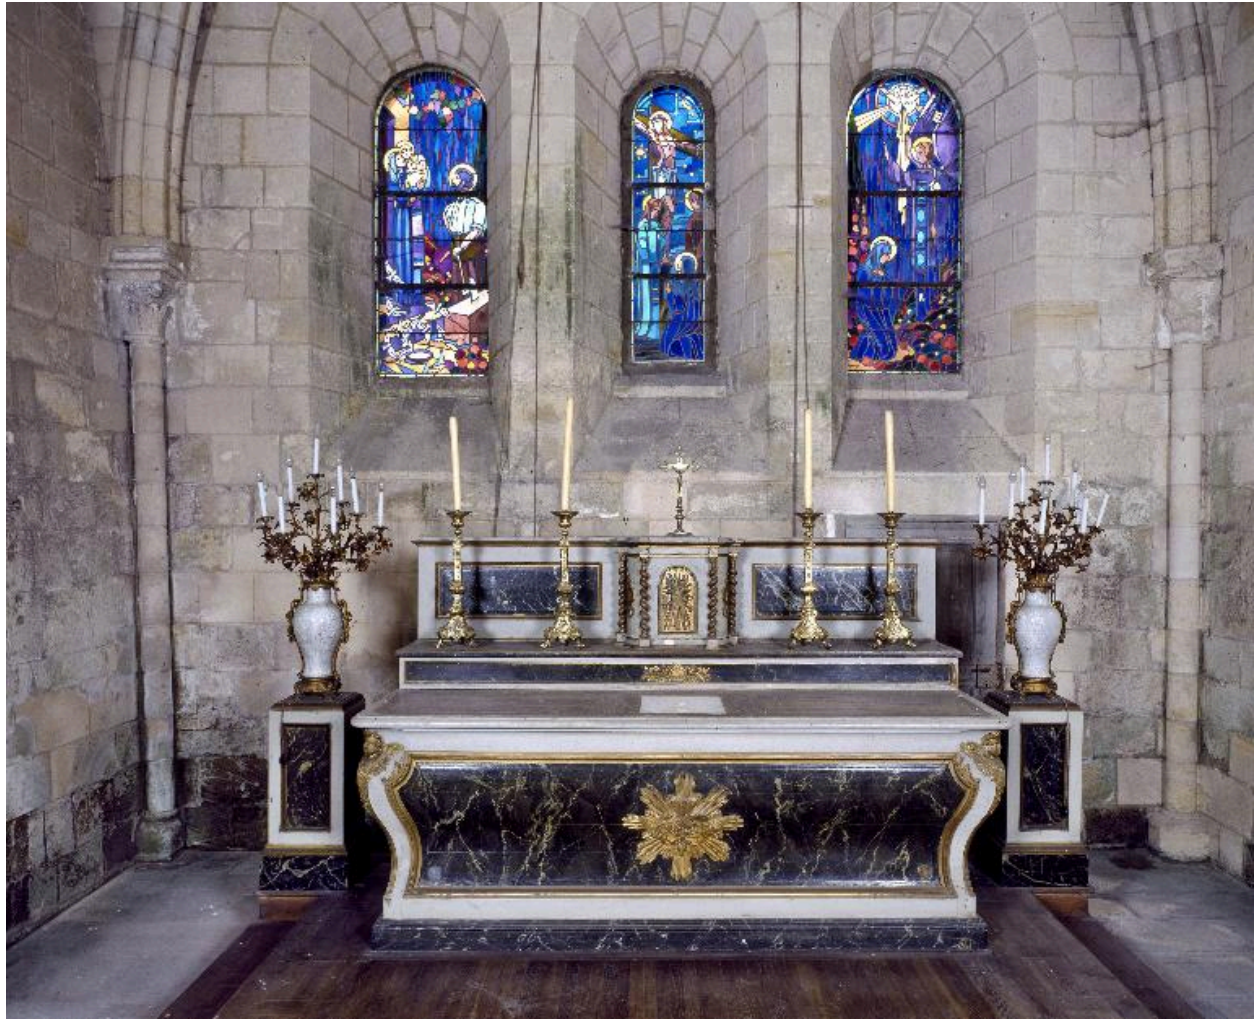
L'autel a été sculpté dans du chêne et adopte un plan rectangulaire horizontal et une élévation galbée. Cet autel est peint faux marbre, à l'exception des moulures à grand cadre et des sujets ornementaux qui sont peints en doré. Le décor en relief est sculpté dans la masse, sauf les motifs décoratifs du devant d'autel (colombe du Saint-Esprit, rosaces) qui sont rapportés.

Le devant d'autel est orné de la colombe du Saint-Esprit, sur fond de nuées et de rayons lumineux. Une rosace occupe les deux angles inférieurs. Un chérubin, duquel tombe une chute de fleurs, domine chaque angle antérieur de l'autel.

Vue générale du maître-autel.
Phot. Thierry Lefébure
IVR22_19920202353VA

Vue générale du maître-autel.

L'autel a été restauré en 1984 par Jacques Bona, menuisier à Vadencourt. Il a subi quelques attaques d'insectes xylophages. Il manque actuellement une des deux rosaces rapportées sur le devant d'autel.
