Hauts-de-France, Aisne
Moulins
2 rue de la Fontaine

Ferme

Numéro de dossier : IA02001590
Date de l'enquête initiale : 2003
Date(s) de rédaction : 2003
Cadre de l'étude : patrimoine de la Reconstruction Chemin des Dames
Degré d'étude : étudié

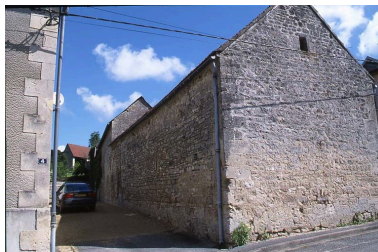
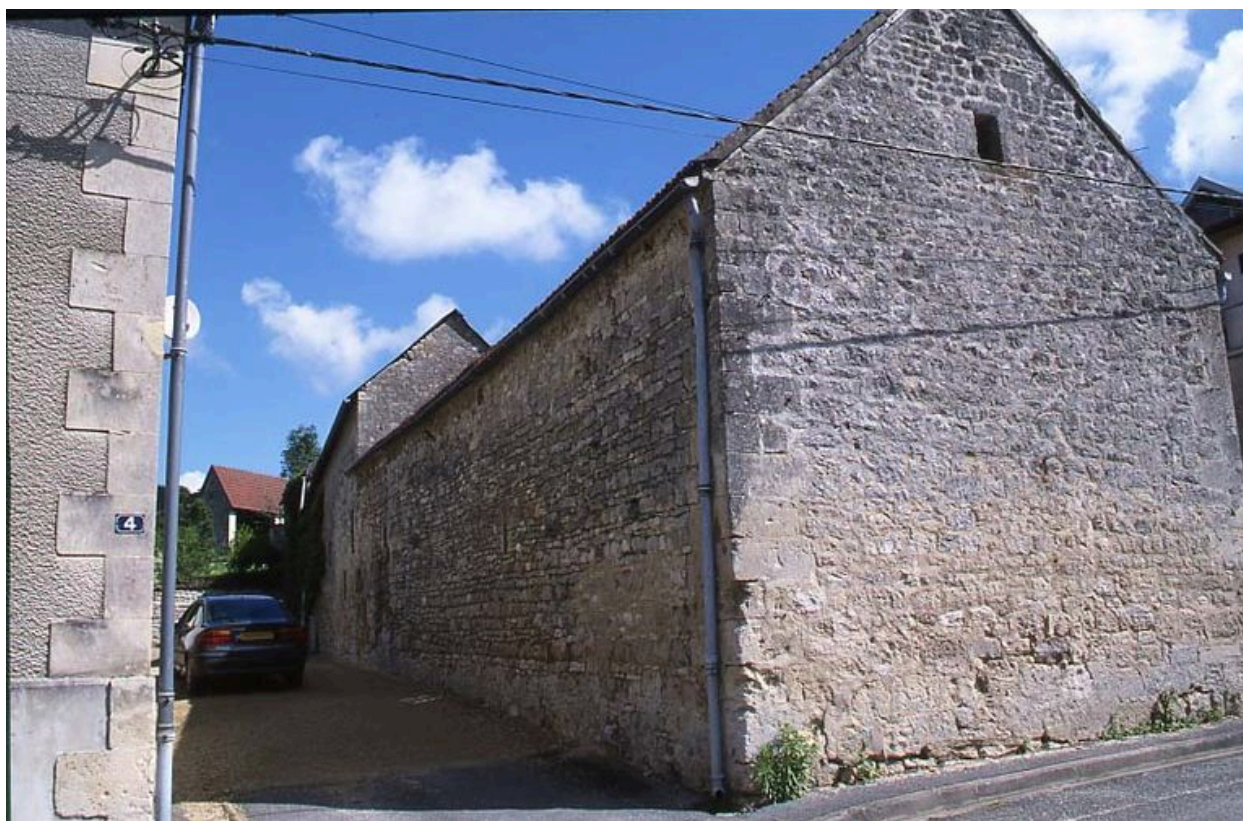
Vue latérale de la grange.
Phot. Inès Guérin
IVR22_20030203248NUCA

Vue latérale de la grange.
