Hauts-de-France, Oise  
Froissy  
Provinlieu  
11 rue du Château

## Ancien manoir puis ferme de Provinlieu

Numéro de dossier : IA60005368

Cadre de l'étude : inventaire topographique Communauté de communes Oise Picarde

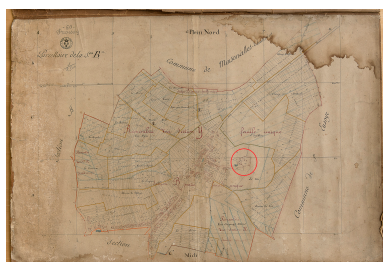
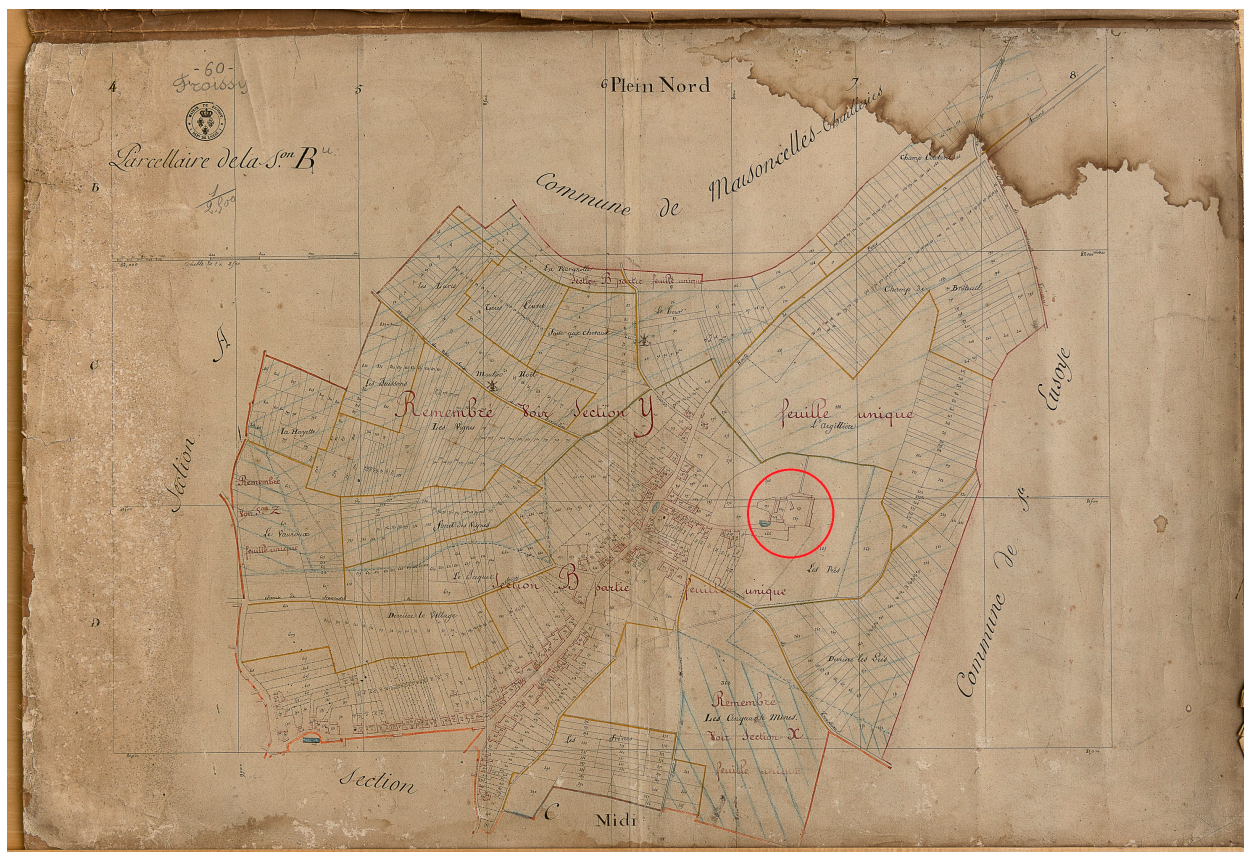
Manoir de Provinlieu (en rouge). Froissy. Cadastre napoléonien, section B, 1809 (AD Oise ; EDT 498/1 G 1).  
Repro. Marc Kérignard  
IVR32\_20226000262NUCA

Manoir de Provinlieu (en rouge). Froissy. Cadastre napoléonien, section B, 1809 (AD Oise ; EDT 498/1 G 1).

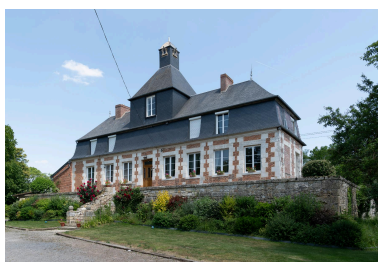
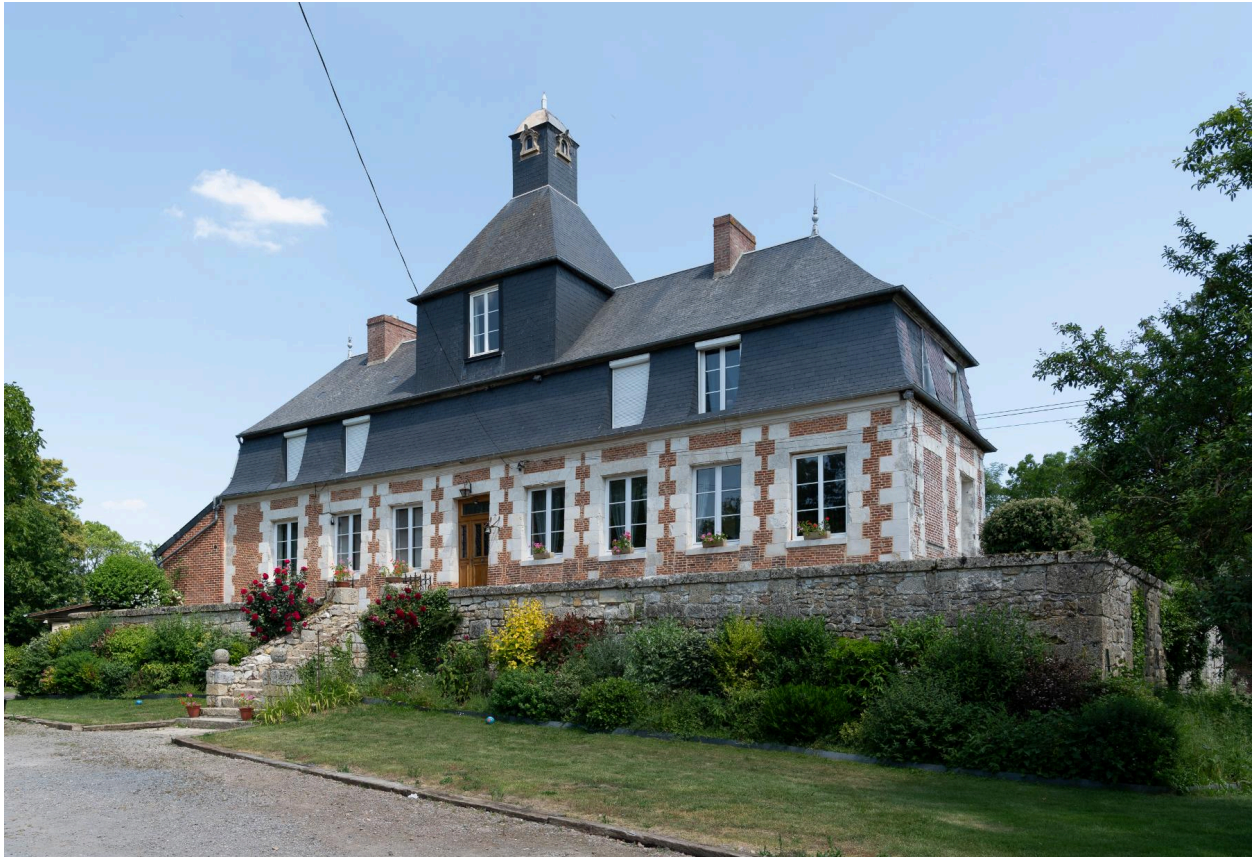
Elle comprend le logis qui ferme son côté est. Comptant huit travées, il est élevé sur un terre-plein sous lequel se trouvent les caves (dont l'entrée se fait par le côté mur-pignon nord) et comprend un rez-de-chaussée surélevé et un étage de comble. Ses murs sont en brique côté ouest, avec chaînages et linteaux en pierre de taille, et en pan de bois côté est. Son toit en ardoise à longs pans est à la Mansart avec un brisis de toiture et des croupes aux extrémités. Il est couronné d'un pavillon essenté d'ardoise et surmonté d'un clocheton.

Logis, vue prise depuis le sud-ouest.  
Phot. Marc Kérignard  
IVR32\_20236000804NUCA

Logis, vue prise depuis le sud-ouest.

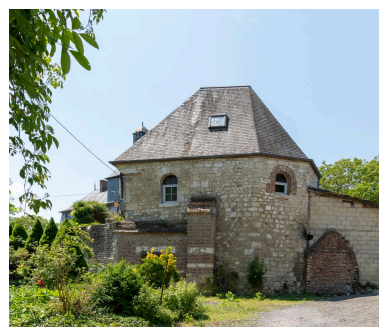
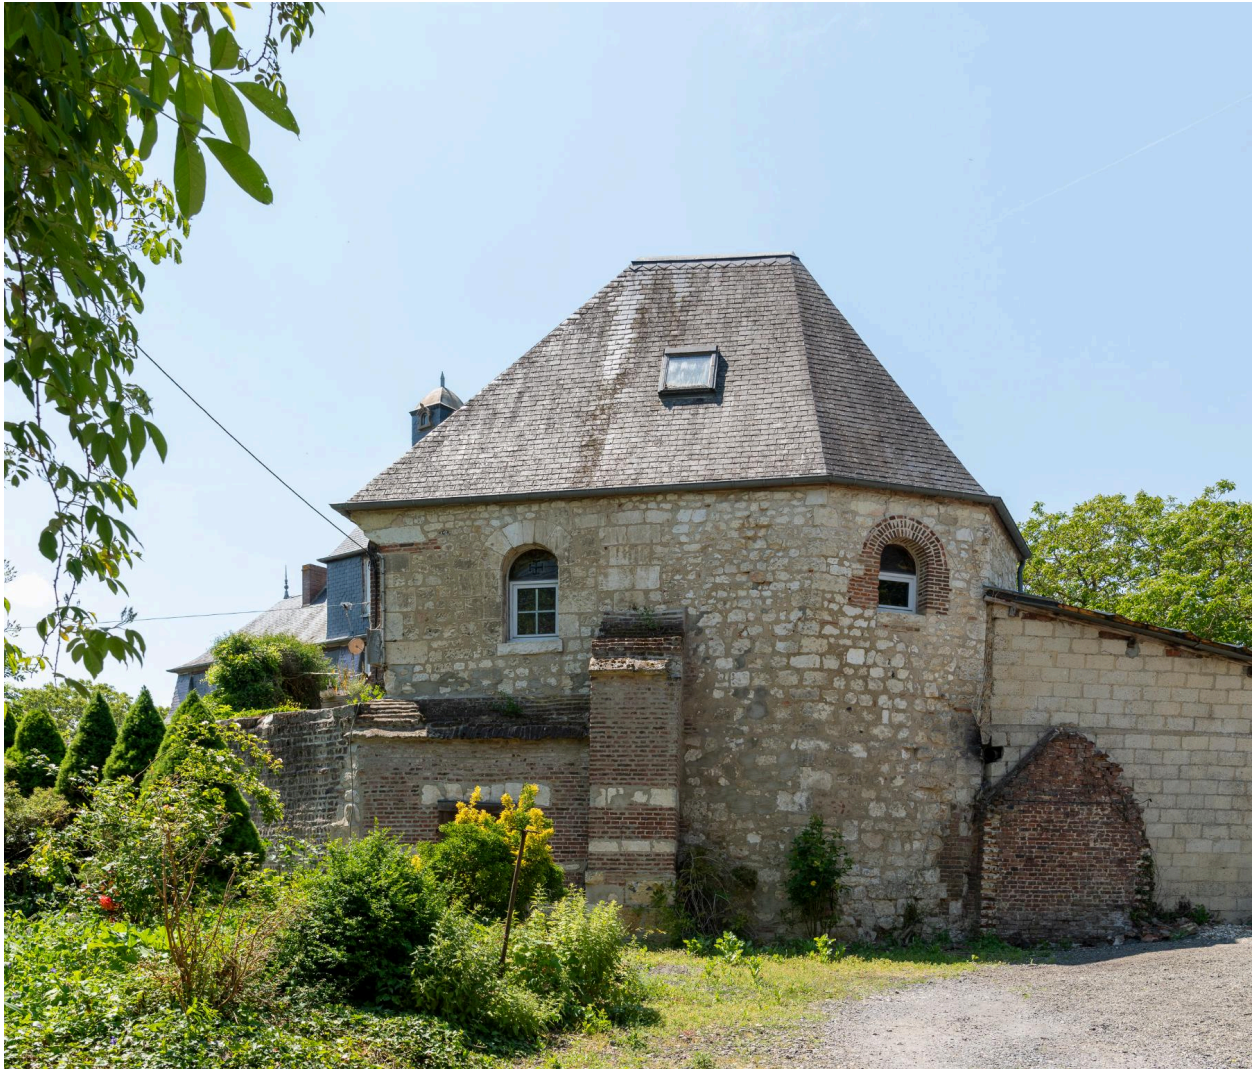
Elle comprend un bâtiment en béton aligné sur la rue et surmonté d'un toit en ardoise à deux pans et croupes. Un portail en brique juste à droite de celui-ci permet d'accéder à la cour de l'ancienne ferme. Un puits en charpente couvert d'un toit en pavillon en ardoise se dresse dans la cour à gauche. Derrière lui se trouve le mur en brique et pierre ceinturant le terre-plein sur lequel est édifié le logis. Un escalier en pierre menant à un petit portillon permet d'accéder au jardinet surélevé, aménagé à l'arrière du logis. En retour du logis se trouve une dépendance en brique puis la chapelle orientée nord-sud. Elle est édifiée en moellons et pierres de taille et couverte d'un toit à deux pans et croupes (de forme polygonale côté nord). Elle est épaulée par un contrefort en brique. Son accès s'effectue côté est par une porte bâtarde surmontée d'une plate-bande en pierre.

Chapelle, vue prise depuis l'est.  
Phot. Marc Kérignard  
IVR32\_20236000800NUCA

Chapelle, vue prise depuis l'est.

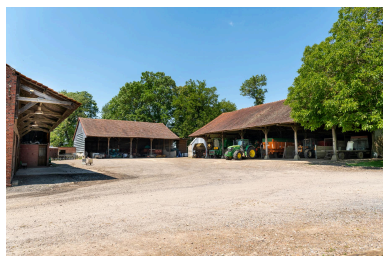
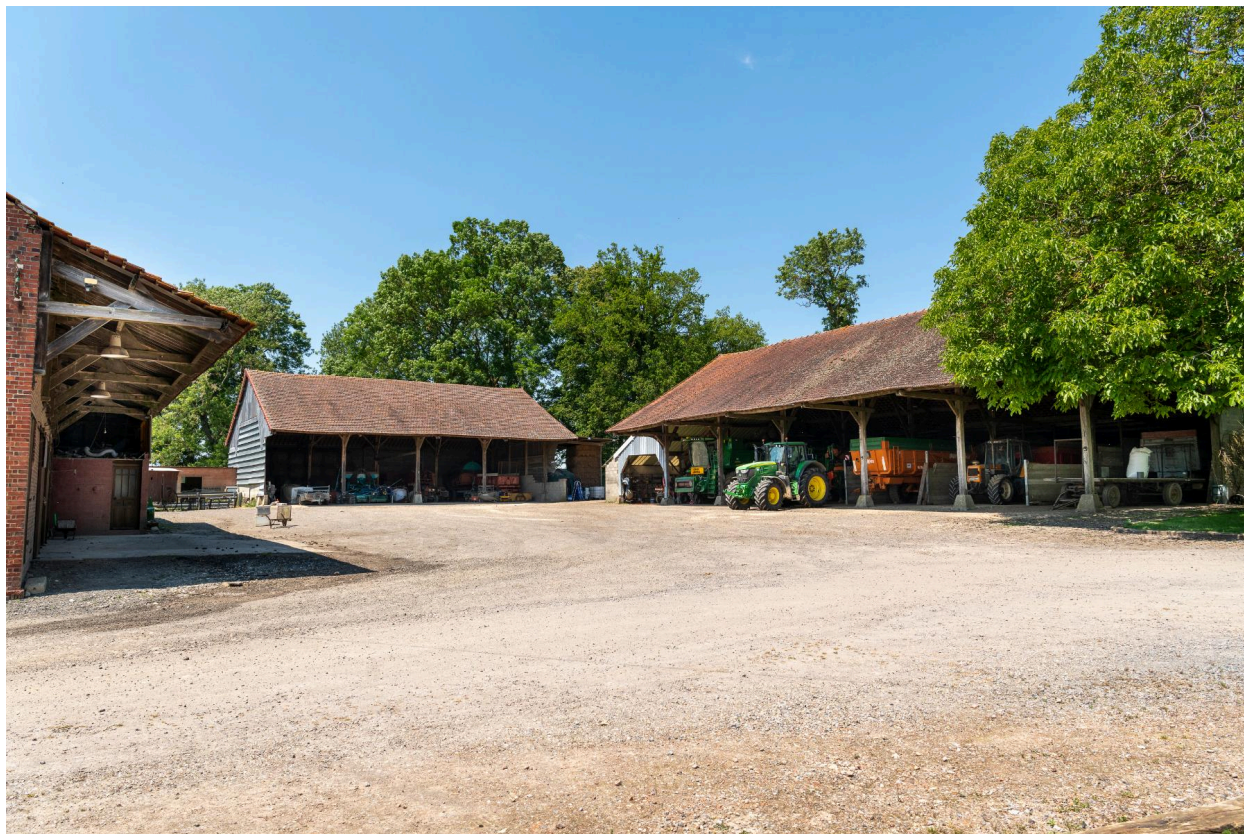
Les bâtiments agricoles se répartissent en U en face du logis. Ils comprennent deux remises agricoles (côté nord et ouest) en charpente, couvertes d'un toit à deux pans en tuiles et aux murs-pignons essentés de tôle. Les anciennes étables côté sud sont édifiées en brique et ont leur toit à longs pans en tuiles mécaniques.

Vue générale prise depuis l'est des remises agricoles.  
Phot. Marc Kérignard  
IVR32\_20236000798NUCA

Vue générale prise depuis l'est des remises agricoles.

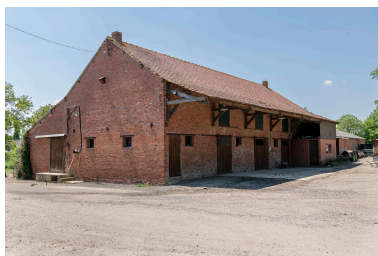
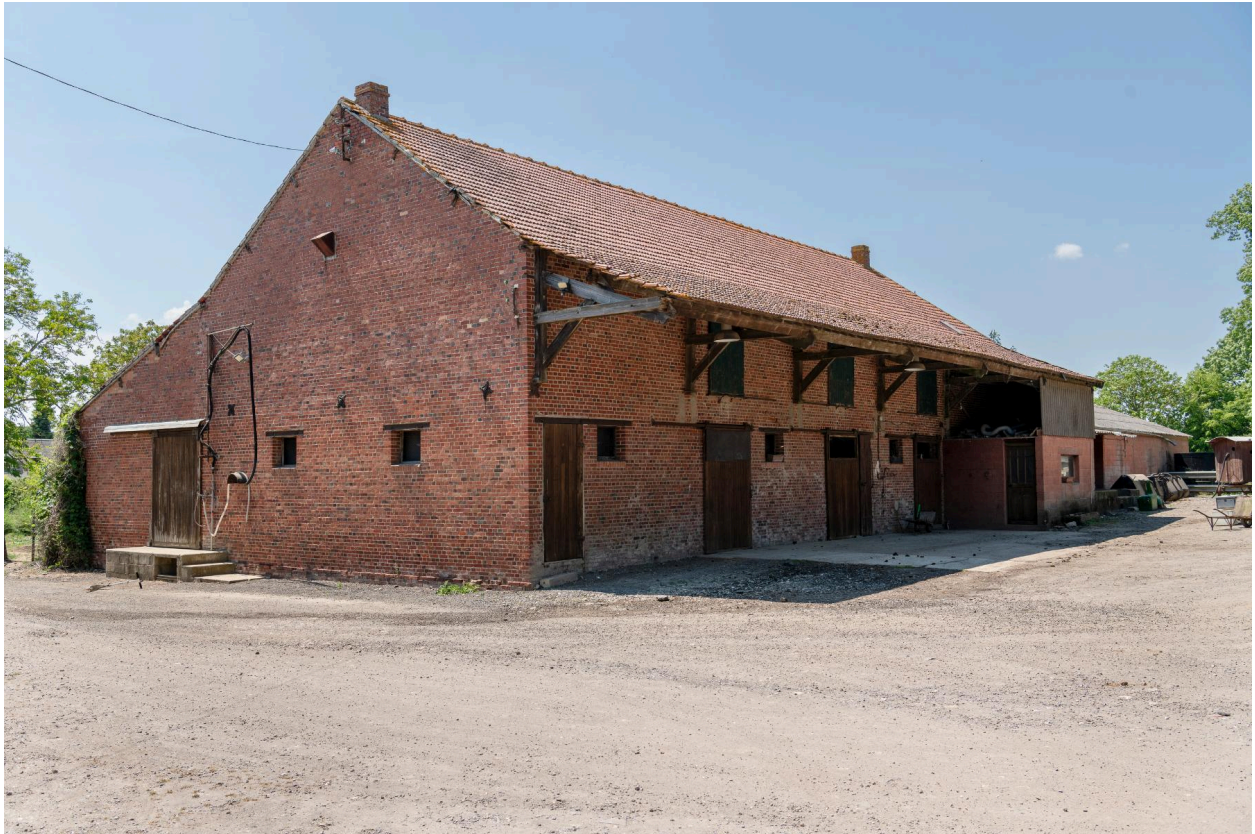
Les anciennes écuries s'inscrivent dans son prolongement. Leur élévation sud a été réhabilitée : les poteaux du pan de bois ont été conservés mais des verrières ont remplacé les murs. La partie supérieure de l'élévation est couverte de clins de bois. Enfin, un pigeonier est implanté juste à l'ouest du logis du régisseur. De plan carré et comprenant deux niveaux, il est édifié en brique et couvert d'un toit en pavillon en ardoise.

Vue des écuries prise depuis l'est.  
Phot. Marc Kérignard  
IVR32\_20236000799NUCA

Vue des écuries prise depuis l'est.

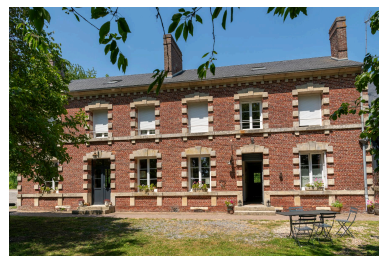
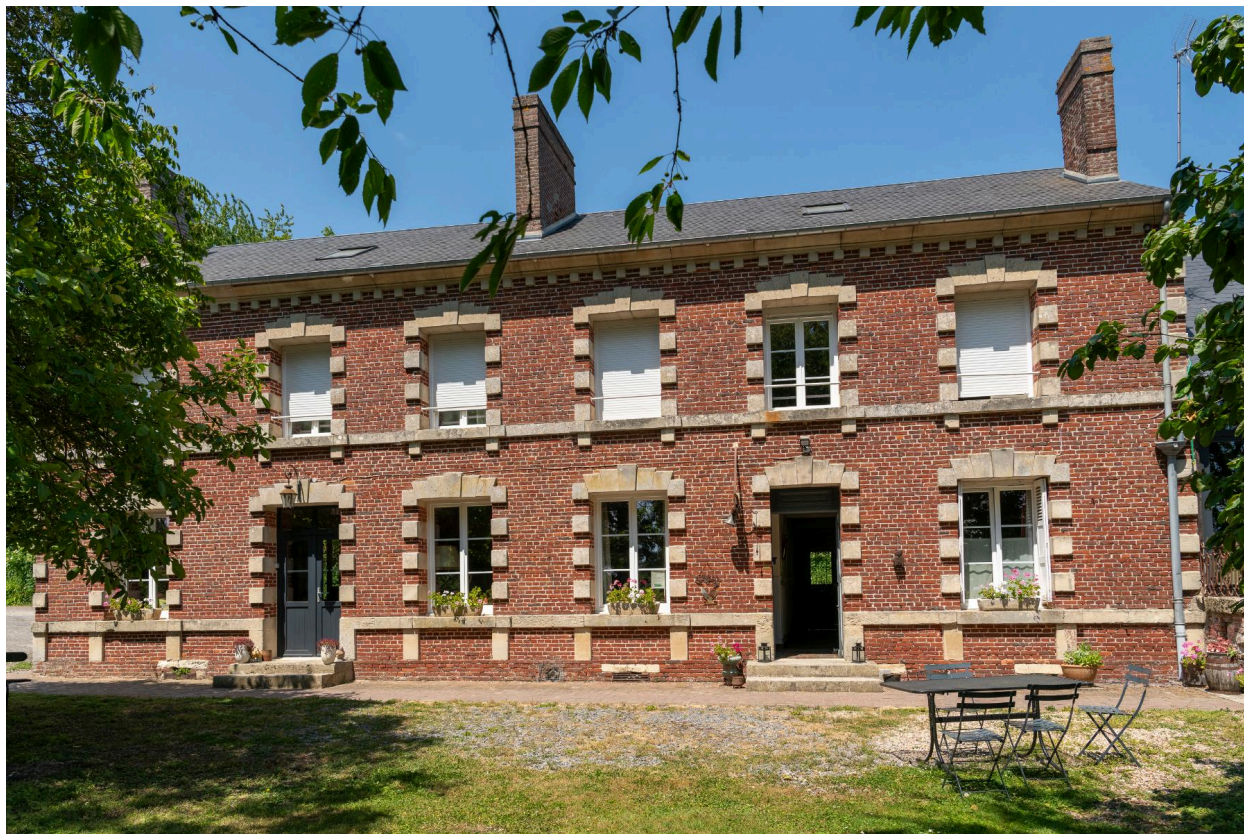
La cour est délimitée au nord par l'ancien logis du régisseur en brique. Il s'élève sur deux niveaux divisés en six travées : un rez-de-chaussée et un étage. La pierre rythme la façade : deux bandeaux en pierre séparent les niveaux et les encadrements des baies sont animés par une alternance de brique et de pierre. Enfin, des cubes de pierre ornent la corniche. Ses toitures en ardoise sont à longs pans et croupes.

Ancien logis du fermier, aujourd'hui gîte, vue prise depuis le sud.  
Phot. Marc Kérignard  
IVR32\_20236000802NUCA

Ancien logis du fermier, aujourd'hui gîte, vue prise depuis le sud.

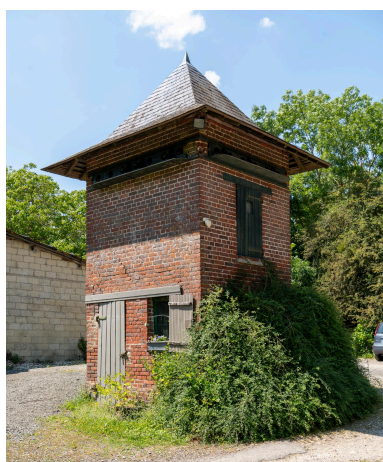
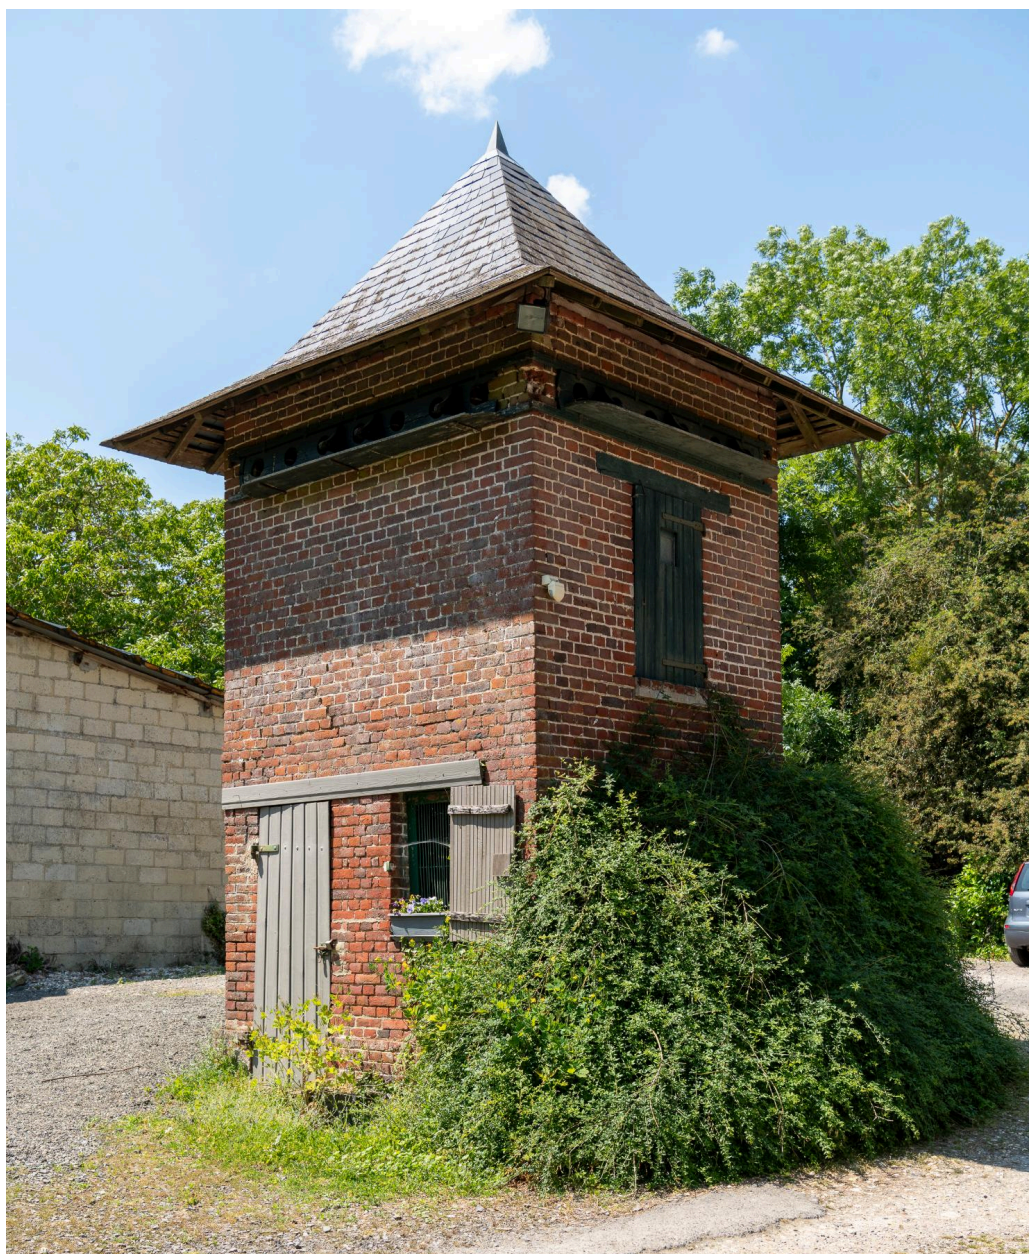
Pigeonnier, vue prise depuis le sud.

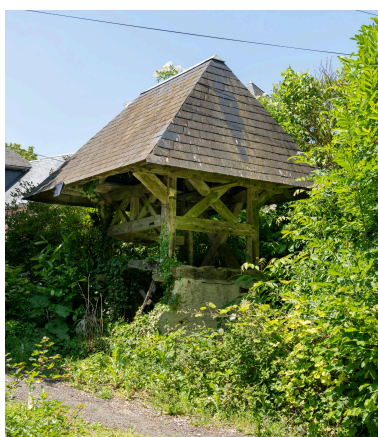
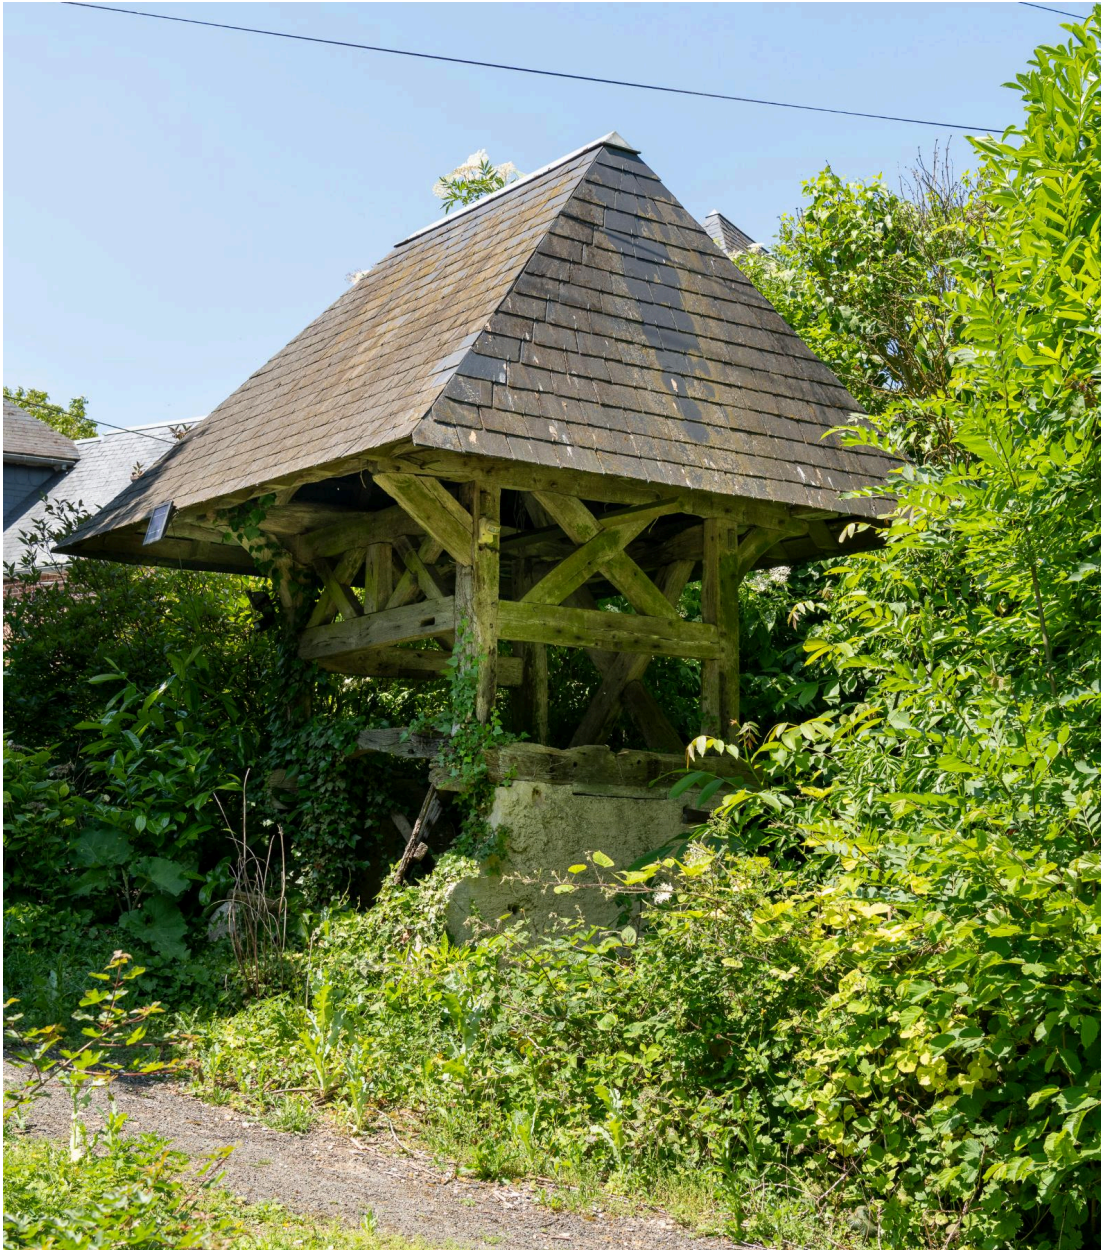
Puits, vue prise depuis le sud-est.  
Phot. Marc Kérignard

Puits, vue prise depuis le sud-est.
