Hauts-de-France, Pas-de-Calais  
Arras  
8 boulevard de Strasbourg

## Maison

Numéro de dossier : IA62001432  
Date de l'enquête initiale : 2008  
Date(s) de rédaction : 2009  
Cadre de l'étude : enquête thématique départementale patrimoine Art Déco d'Arras, patrimoine de la Reconstruction  
Degré d'étude : recensé

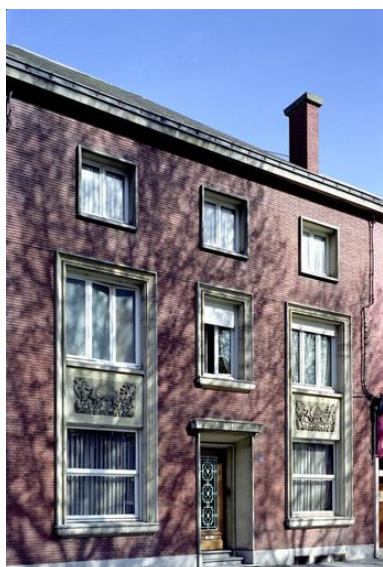
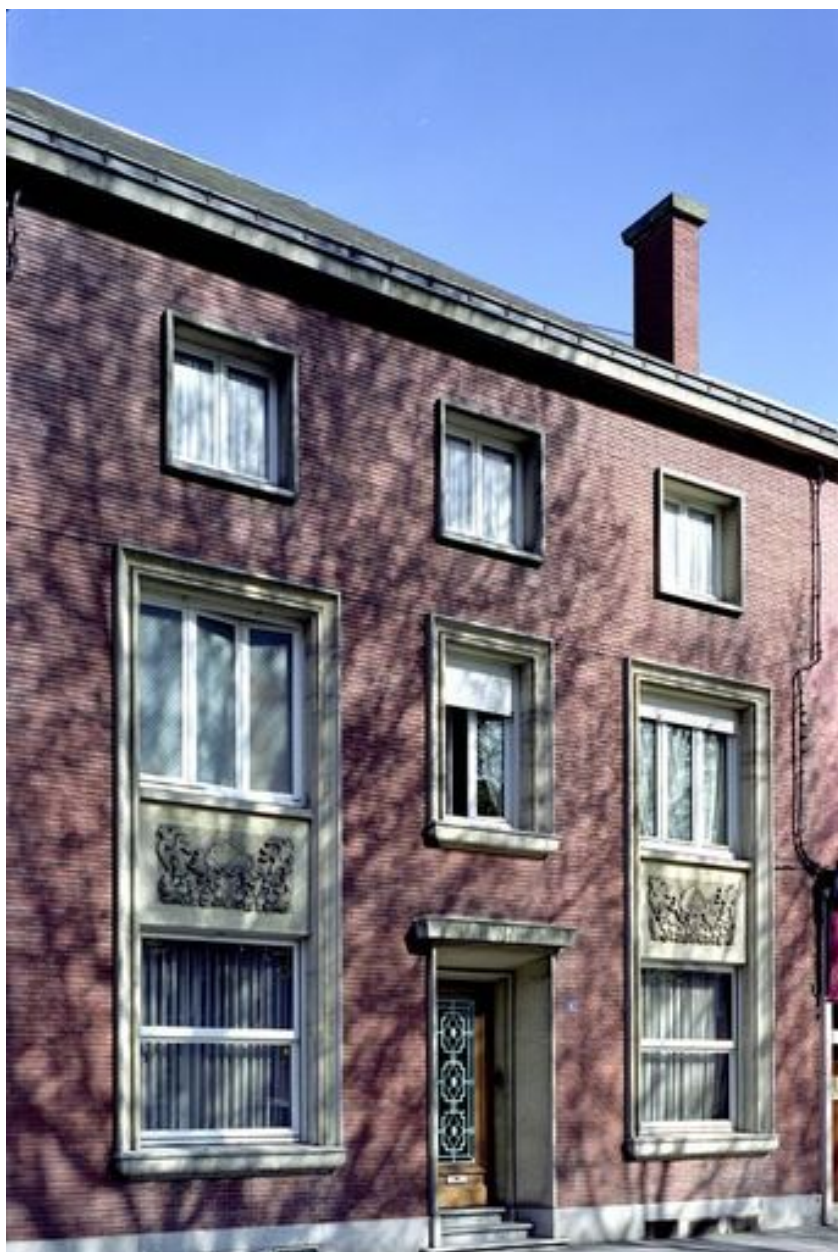
Vue générale.  
Phot. Pierre Thibaut  
IVR31\_20086200184XE

Vue générale.

Cette maison est en béton à parement de brique ; les encadrements des baies et de la porte ainsi que la corniche sont en béton apparent. La façade est constituée de trois travées comprenant au rez-de-chaussée des baies à guillotine surmontées de baies à trois vantaux au premier étage et de baies à deux vantaux à l'étage de comble. Les baies du rez-de-chaussée et du premier étage sont reliées entre elles par un encadrement mouluré. Les allèges situées entre ces baies sont ornées de bas-reliefs sculptés composés de coquillages, de fruits et d'ornements végétaux. La maison a été édifiée dans un style épuré caractéristique de l'Art déco des années 1930. Les bas-reliefs constituent les uniques ornements de la façade.

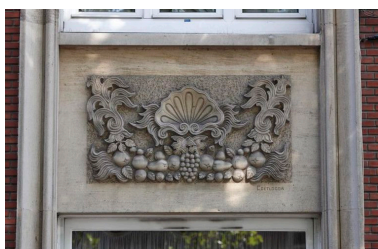
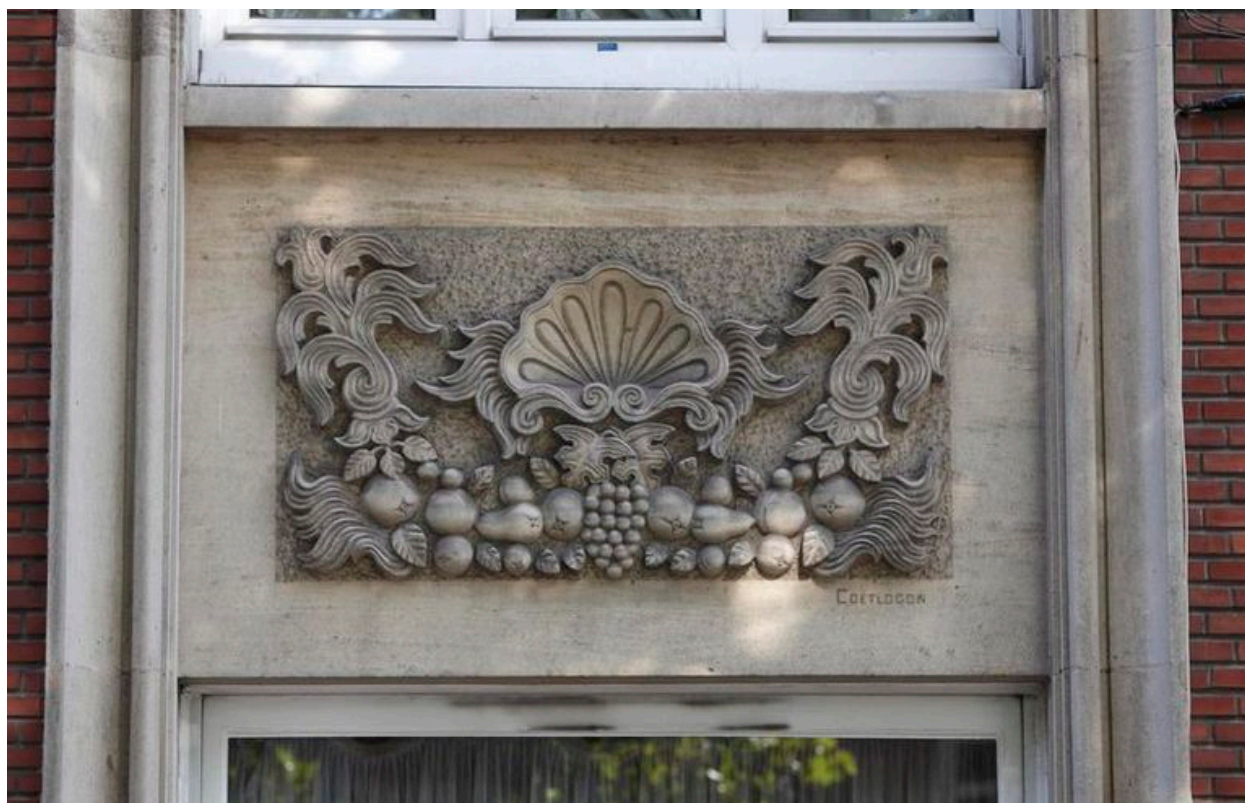
Bas-relief Art déco sculpté sur allège.  
Phot. Pierre Thibaut  
IVR31\_20086200185NUCA

Bas-relief Art déco sculpté sur allège.

Cette maison a été endommagée par les bombardements au cours de la première guerre mondiale. Sa reconstruction est tardive, comme l'atteste un permis de construire délivré en 1930 et conservé au Service d'urbanisme de la mairie d'Arras. Son maître d'oeuvre demeure inconnu ; toutefois, les éléments sculptés sur les allèges des baies sont dus au sculpteur arrageois Yves de Coëtlogon (signature portée sur l'allège de la travée de droite).
