Hauts-de-France, Aisne  
Ancienville  
rue de l' Église

## Croix de chemin

Numéro de dossier : IA00066971  
Date de l'enquête initiale : 1985  
Date(s) de rédaction : 1988, 2015  
Cadre de l'étude : inventaire topographique canton de Villers-Cotterêts  
Degré d'étude : étudié  
Référence du dossier Monument Historique : PA00115501

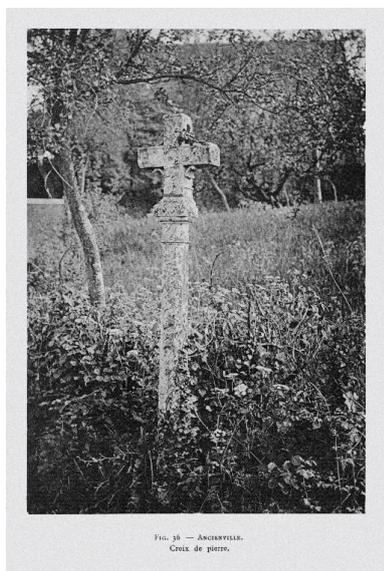
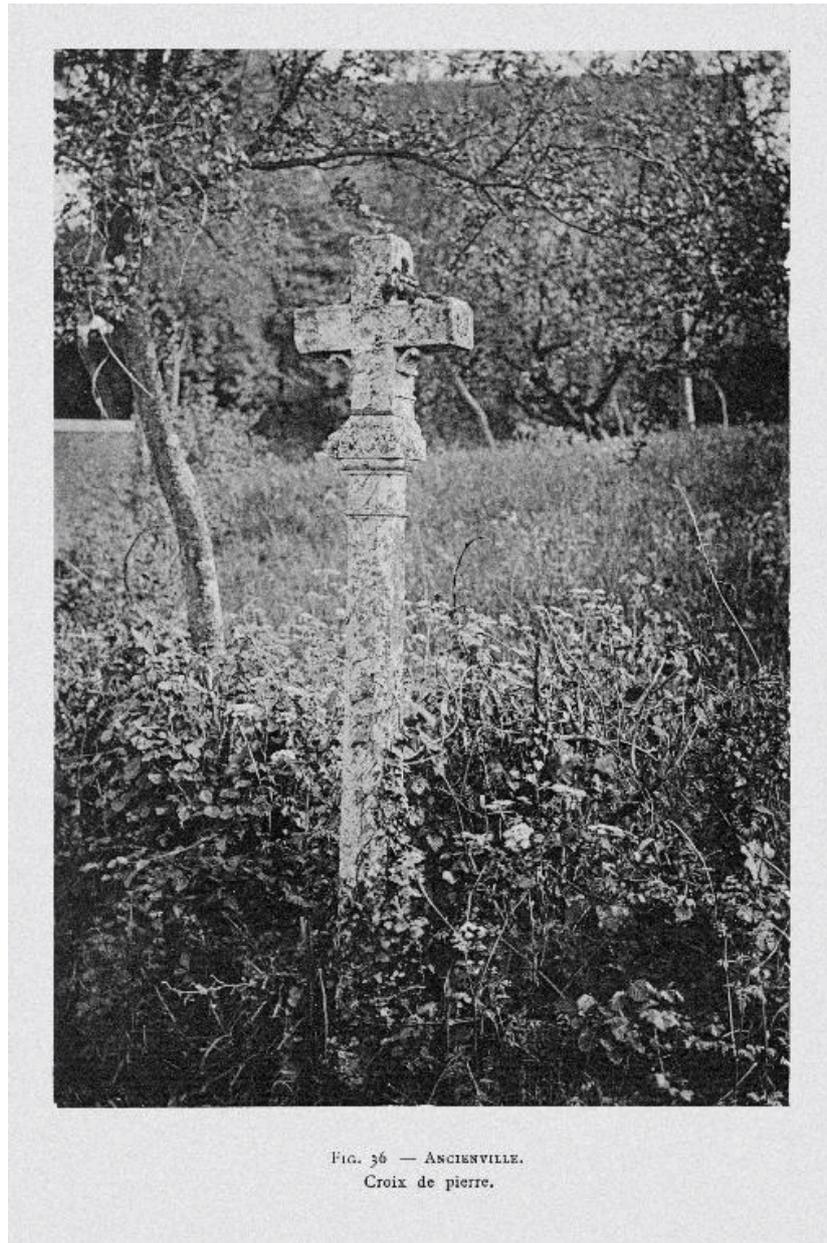
Croix de chemin, photographiée par Étienne Moreau-Nélaton en 1913 (*Les Églises de chez nous. Arrondissement de Soissons*, t. 1, fig. 36).

Croix de chemin, photographiée par Étienne Moreau-Nélaton en 1913 (Les Églises de chez nous. Arrondissement de Soissons, t. 1, fig. 36).

Cette croix de chemin, connue dans son état original grâce à une photographie d'Étienne Moreau-Nélaton prise en 1913, est datée par ce dernier du 16e siècle. La comparaison de son décor avec celui d'une croix de Meillant incite plutôt à en placer la réalisation au 17e siècle.

Cette croix est en grande partie détruite lors de la Première Guerre mondiale. La base et la partie supérieure de la croix qui subsistaient ont été restaurées en 1992 et complétées avec un nouveau fût, par l'entreprise Quélin, sur un projet de l'architecte Dominique Brunon (ces derniers renseignements ont été donnés par le maire de la commune).

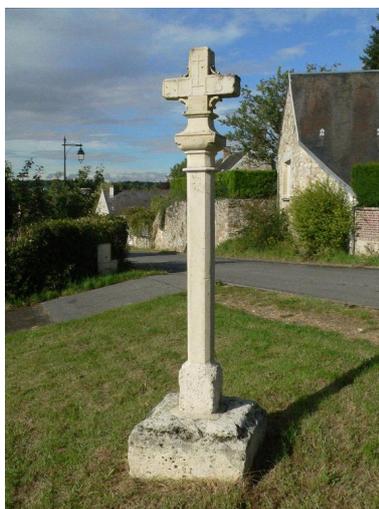
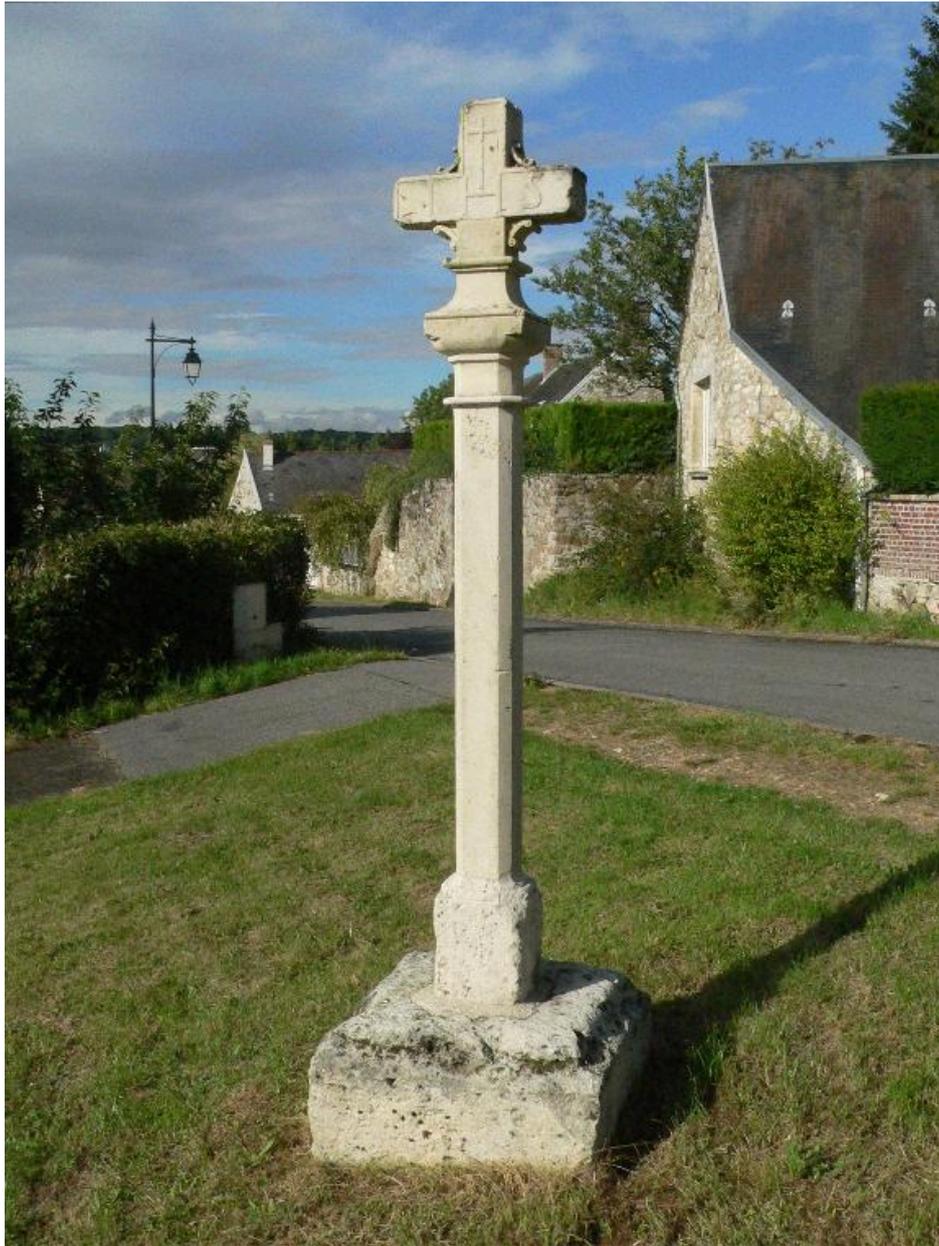
Vue générale de la croix restaurée.  
Phot. Christiane Riboulleau  
IVR32\_20160205038NUCA

Vue générale de la croix restaurée.

La croix est composée de plusieurs éléments en calcaire blanc : une base de plan carré, un fût de plan carré aux arêtes abattues, et une croix sommitale. Seule la croix porte un décor en bas-relief et en réserve, sculpté dans la masse, la base et le fût n'étant ornés que de moulures.

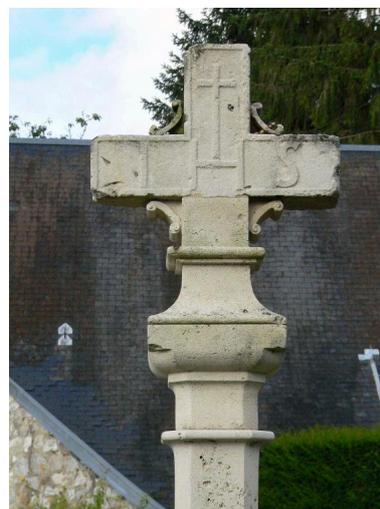
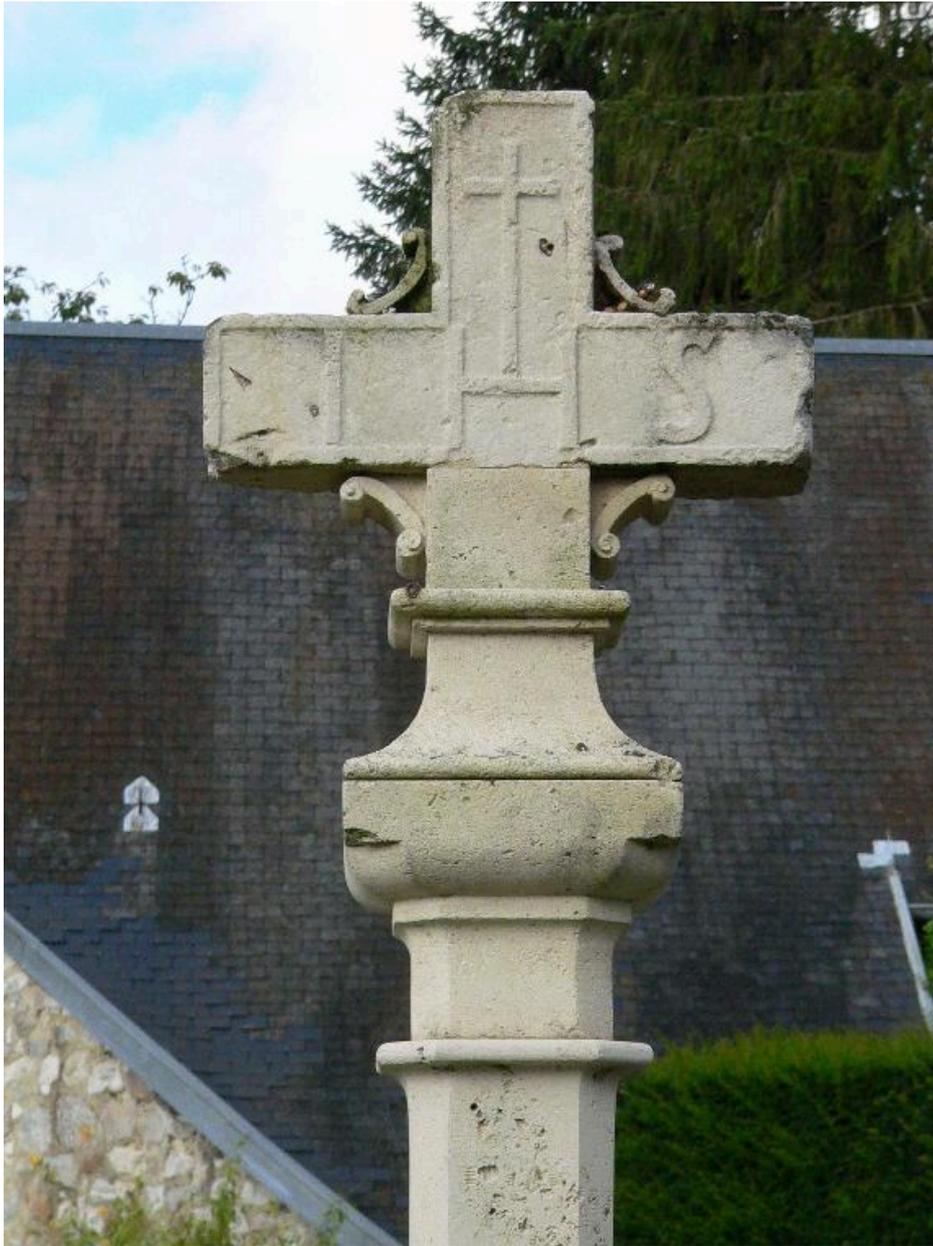
Détail de la partie supérieure :  
décor de l'un des côtés.  
Phot. Christiane Riboulleau  
IVR32\_20160205039NUCA

Détail de la partie supérieure : décor de l'un des côtés.

Un côté de la croix porte l'inscription IHS, le H central étant dominé par une grande croix latine. L'autre côté présente une couronne d'épines, des clous et une étoile à cinq branches. Une rosace ponctue l'extrémité des bras de la croix.

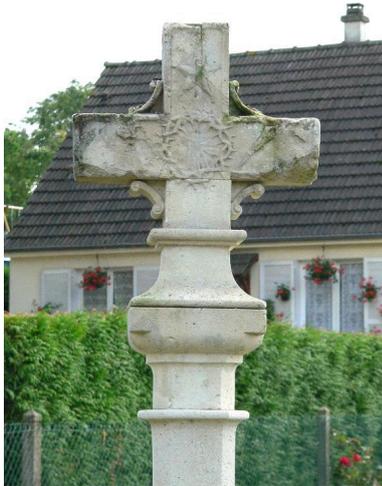
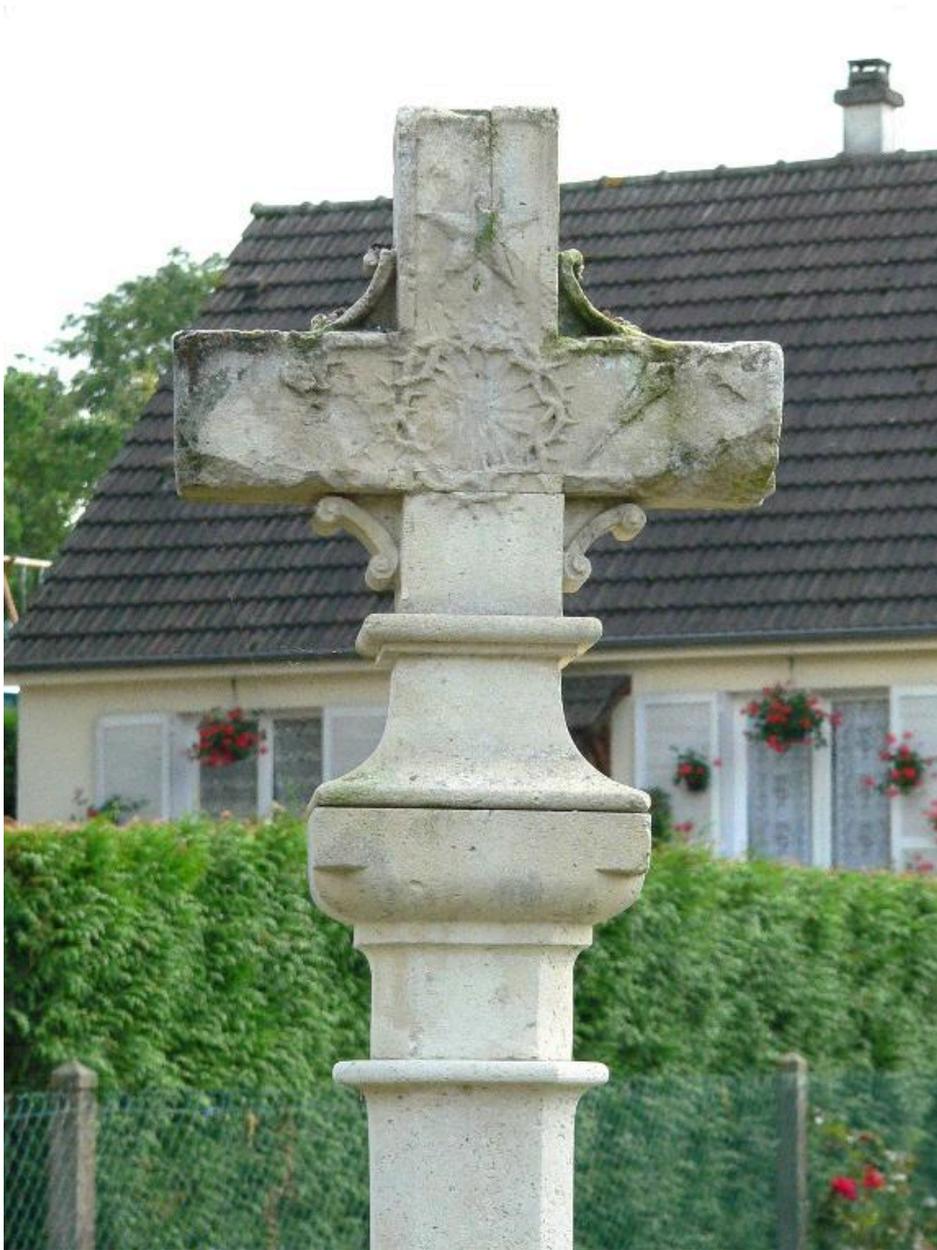
Détail de la partie  
supérieure : décor du revers.  
Phot. Christiane Riboulleau  
IVR32\_20160205040NUCA

Détail de la partie supérieure : décor du revers.
