Hauts-de-France, Aisne
Saint-Quentin
Ancienne collégiale royale, actuellement basilique Saint-Quentin

Verrière à personnages : saint Quentin, saints missionnaires (baie 201)

Numéro de dossier : IM02004607
Date de l'enquête initiale : 2002
Date(s) de rédaction : 2008
Cadre de l'étude : enquête thématique régionale la basilique de Saint-Quentin
Degré d'étude : étudié
Référence du dossier Monument Historique : PM02100021

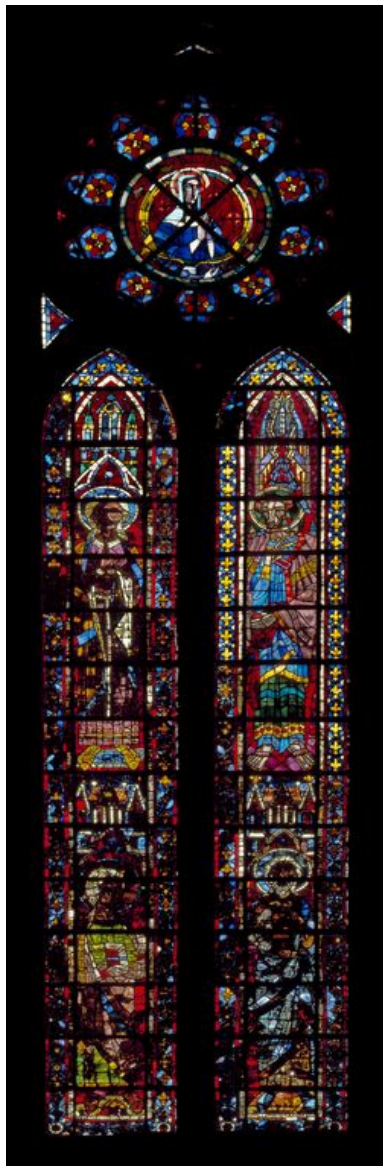
La verrière est constituée de deux lancettes en arc brisé, formées chacune de 43 panneaux vitrés. L'arc de la fenêtre est occupé par une rose circulaire comprenant un oculus de réseau polylobé et dix petits jours de réseau. Quatre jours de réseau complètent l'ensemble. Les personnages sont surtout réalisés en verres de couleur dense, l'emploi du verre blanc étant très rare. Des rehauts de grisaille donnent les détails.

En bas de la lancette gauche, figure un jeune saint auréolé, debout et de trois-quarts, portant un livre. Au-dessus, le saint représenté est de face et les mains jointes. La lancette droite est occupée en bas par un saint barbu, debout et de face, présentant un livre. Il est surmonté par la représentation de saint Quentin debout, les extrémités des broches dépassant de ses épaules. Ce dernier porte l'habit romain, est chaussé de sandales et fait un geste de bénédiction de la main droite. Le dais au-dessus de lui est composé d'éléments architecturaux censés évoquer la collégiale de Saint-Quentin. Ces quatre saints missionnaires, qui pour cette raison portent tous des chaussures, sont entourés d'un arc polylobé et se détachent sur un fond rouge. Une bordure de fleurs de lys entoure chaque lancette. L'oculus supérieur est consacré à la Vierge, dépeinte à mi-corps, de trois-quarts, auréolée et en prière. En-dessous d'elle, un chérubin souffle dans une trompette.

Vue générale.

Il n'y a pas de grillage de protection. Cette verrière a été plusieurs fois restaurée comme en témoignent les plombs de casse, la dernière restauration ayant été effectuée après la Seconde Guerre mondiale. Des panneaux ont été refaits pour compléter ces personnages. La figure de saint Quentin, ainsi que la rose, détruites au cours de la Première Guerre mondiale ont été recrées vers 1954 par l'atelier d'Auguste Labouret sur un carton d'Hector de Pétigny. Les parties anciennes de la verrière sont très assombries par la dégradation des verres médiévaux sous l'action des agents atmosphériques et de la pollution.
