Hauts-de-France, Somme Le Crotoy le Grand-Logis R. D. 204

Ferme du Grand-Logis

Numéro de dossier : IA80007800 Date de l'enquête initiale : 2004 Date(s) de rédaction : 2004

Cadre de l'étude : inventaire préliminaire arrière-pays maritime picard

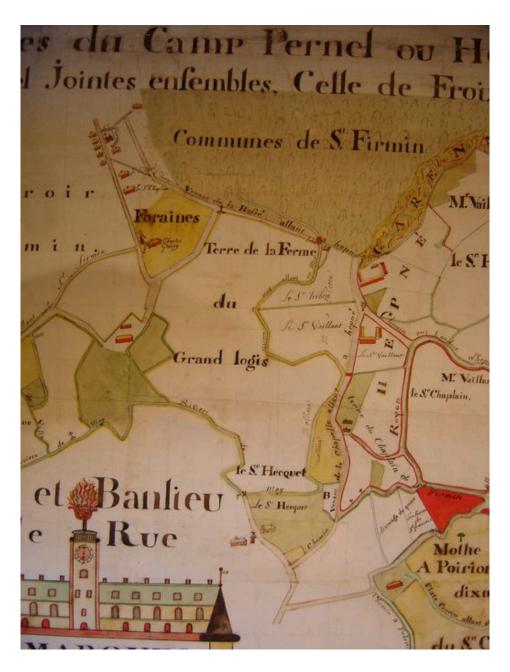
IVR22 20078006006NUCAB

Etendue des terres de la ferme du Grand Logis au 18e siècle.

Le Grand logis figure sur une carte de 1756 ainsi que sur la carte de Cassini en 1758, représenté sous la forme d'une maison (d'après la légende).

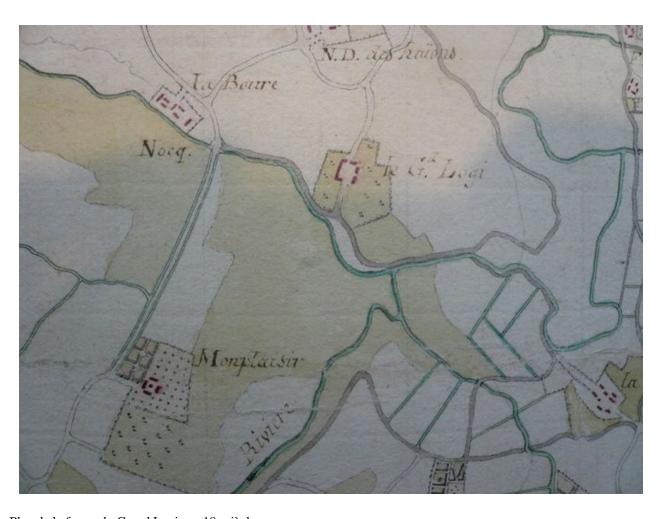
IVR22_20068005972NUCAB Auteur de l'illustration : Inès Guérin

Plan de la ferme du Grand Logis au 18e siècle.

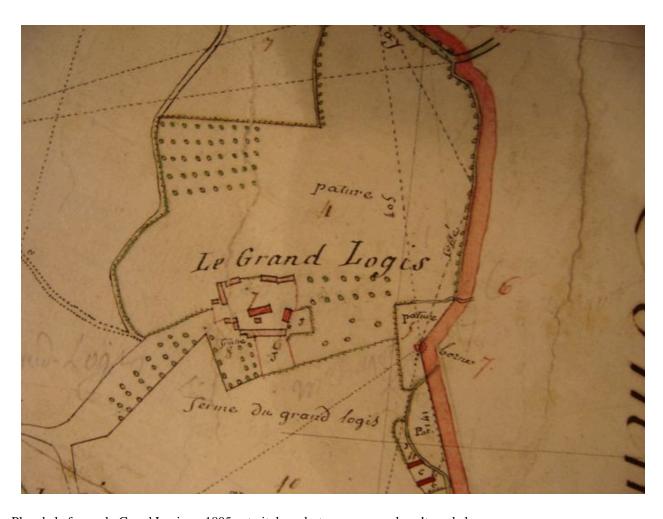
IVR22_20078006004NUCAB Auteur de l'illustration : Inès Guérin

Plan de la ferme du Grand Logis en 1805 extrait du cadastre par masse de culture de la commune.

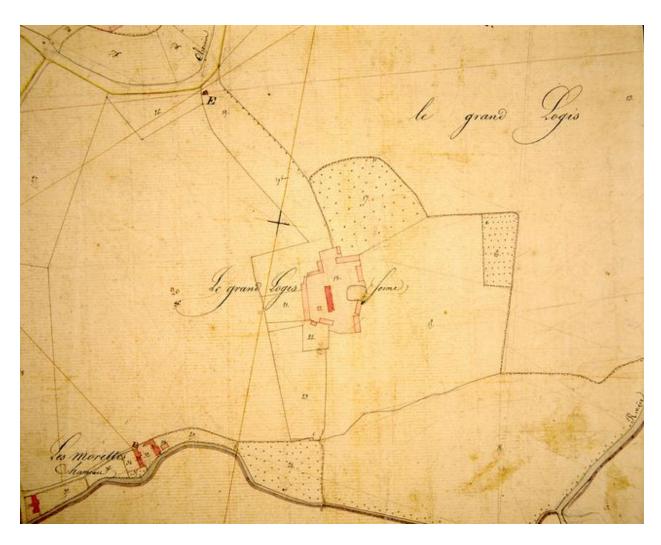
IVR22_20078005983XAB

Extrait du cadastre napoléonien présentant le plan de la ferme du Grand Logis en 1828.

L'exploitation figure également sur le cadastre napoléonien de 1828 selon un plan tout à fait différent, isolée au milieu de ses terres. En effet, les bâtiments sont distribués autour d'un espace clos de forme irrégulière, au coeur duquel se déploie le logis, isolé; cette disposition n'a jamais été rencontrée sur le terrain étudié, l'habitation occupant toujours un des côtés de la cour. Au sud de cet espace clos, un pigeonnier était implanté. Au nord, les annexes étaient séparées en leur centre par la mare. Au nord, au nord-ouest ainsi qu'au sud-est de la propriété, des bois venaient prendre place.

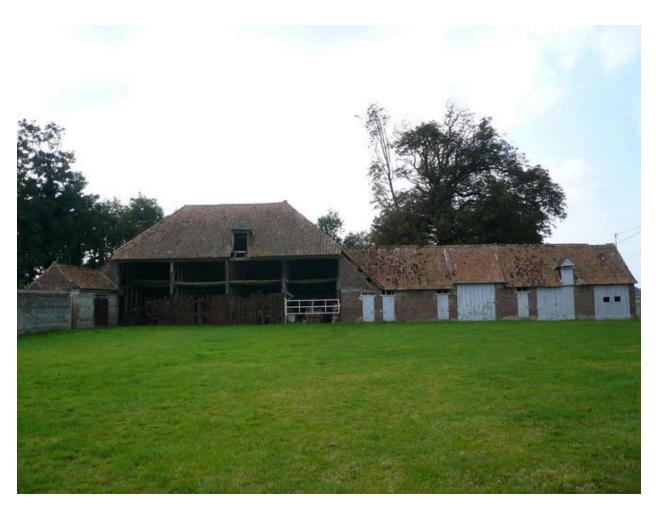
IVR22_20078006241NUCA

Vue de la charretterie et des étables occupant le côté occidental de la cour.

Le portail, au nord-ouest de la cour, est flanqué à l'ouest d'étables en brique composées d'un blocage de galets et de brique aux jambes et aux bandes horizontales pour le mur gouttereau postérieur et de brique uniquement pour le mur gouttereau oriental et le pignon nord. La toiture à longs pans en pannes picardes avec faîtage en brique observe un décrochement sur la face postérieure afin d'agrandir le bâtiment. Au sud est située la charreterie, large bâtiment ajouré composé d'une ossature en pans de bois et d'un toit à longs pans et croupes en pannes picardes. La couverture haute reçoit un fenil, accessible depuis la cour par une lucarne. Le côté sud de la cour n'est occupé que par un portail central permettant l'accès à un espace clos par un mur en galet et brique. Le seul bâtiment qui longe cette partie de la propriété est une remise, également en assises alternées de galets et de brique, avec toit à longs pans en pannes. A l'est de la cour se situe la grange, flanquée

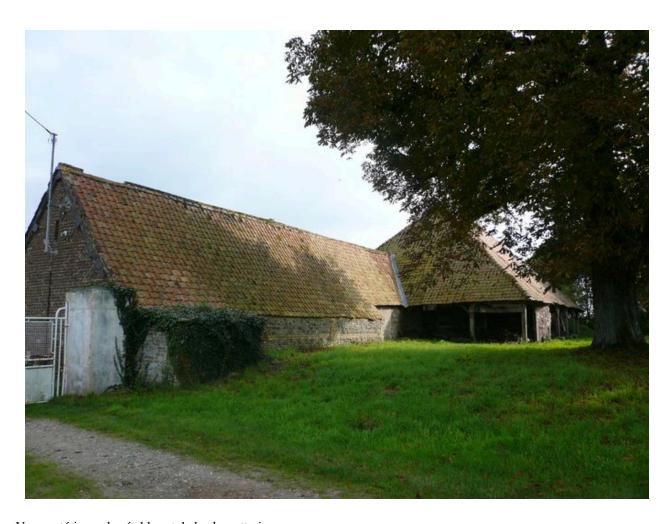
IVR22_20078006242NUCA Auteur de l'illustration : Inès Guérin

Vue postérieure des étables et de la charretterie.

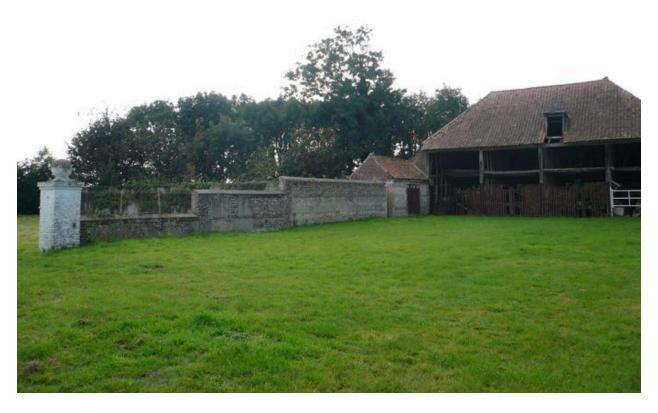
IVR22_20078006243NUCA Auteur de l'illustration : Inès Guérin

Vue du portail et de la remise au sud de la cour.

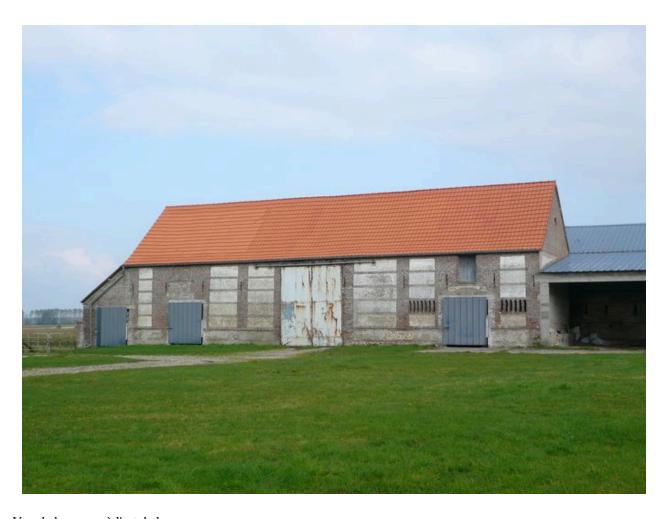
IVR22_20078006244NUCA

Vue de la grange à l'est de la cour.

de part et d'autre par les étables (les aérations verticales permettent de déterminer cette fonction ; les portes, à l'origine cintrées, ont été modifiées), composées d'un appareil mixte de brique et de cailloutis recouvert d'enduit. Le toit à longs pas est en tuiles flamandes mécaniques. Un appentis au nord jouxte le bâtiment.

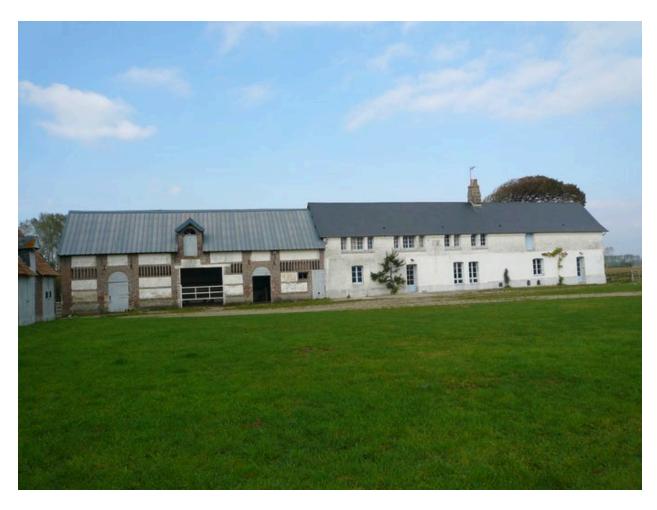
IVR22_20078006245NUCA

Vue du logis et des étables au nord de la cour.

Le côté nord de la cour est occupé par le logis de six travées de long. La maçonnerie est en brique pour la façade principale et en assises alternées de silex et brique pour le mur gouttereau nord. Le sous-sol abrite une cave et l'étage en surcroît est ajouré de fenêtres pendantes. Le toit à longs pans est en ardoise. Plusieurs décrochements sont visibles sur la face postérieure. L'une d'elle semble avoir été une laiterie ; elle est percée de deux ouvertures semi-circulaires. Les étables sont situées dans le prolongement occidental du logis. Elles sont, comme la grange, composées d'un appareil mixte de brique et de cailloutis recouverts d'un enduit de ciment (un blocage de galet constitue le solin). Les trois portes sont cintrées (celle du centre a été remaniée). Les ouvertures verticales attestent la fonction de ce bâtiment. Le fenil est percé d'une lucarne d'engrangement. Le toit à longs pans est en tôles galvanisées.

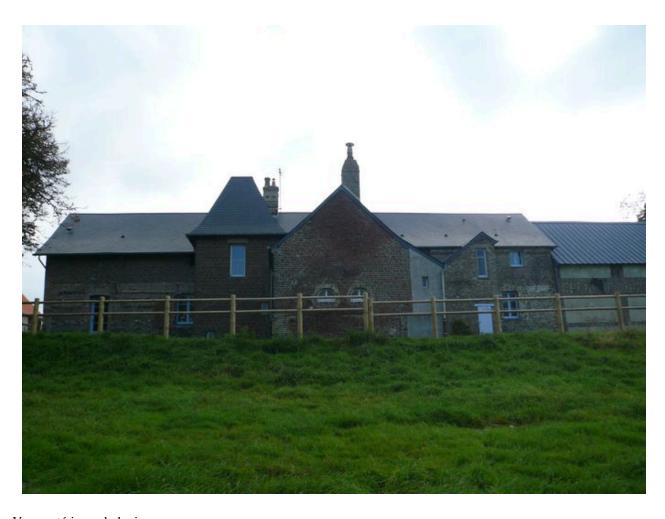
IVR22_20078006246NUCA

Vue postérieure du logis.

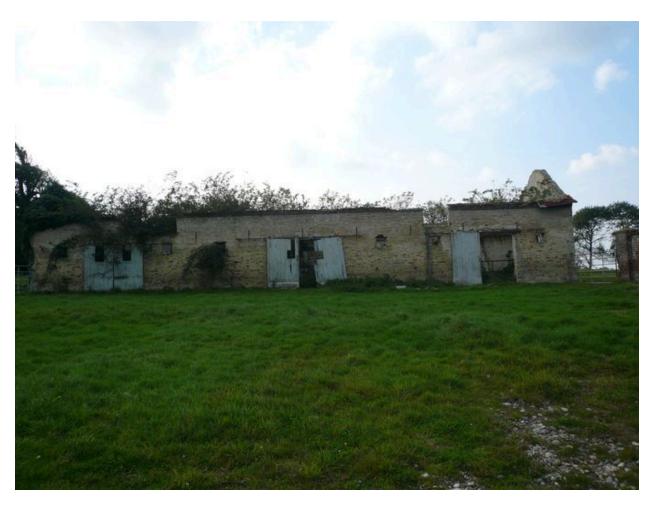
IVR22_20078006247NUCA

Vue des étables menacées au nord-ouest de la propriété.

La ferme est accessible par deux chemins situés au sud-ouest et au nord-ouest de la propriété. Les bâtiments qui la composent sont distribués sur les trois côtés de la cour. Au nord-ouest de la propriété, se situent les étables, indépendantes, en brique jaune ; elles sont aujourd'hui menacées.
