Hauts-de-France, Aisne
Dampleux
rue Valère-Bouchain

Église paroissiale Saint-Leu

Numéro de dossier : IA00066989
Date de l'enquête initiale : 1985
Date(s) de rédaction : 1988
Cadre de l'étude : inventaire topographique canton de Villers-Cotterêts
Degré d'étude : étudié
Référence du dossier Monument Historique : PA00115649

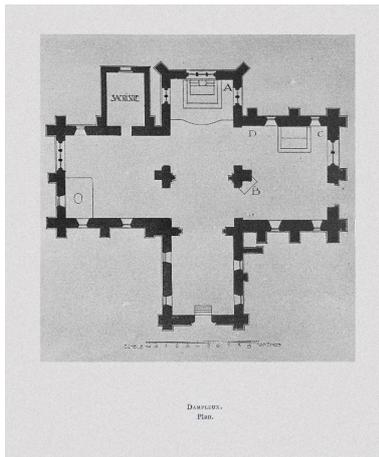
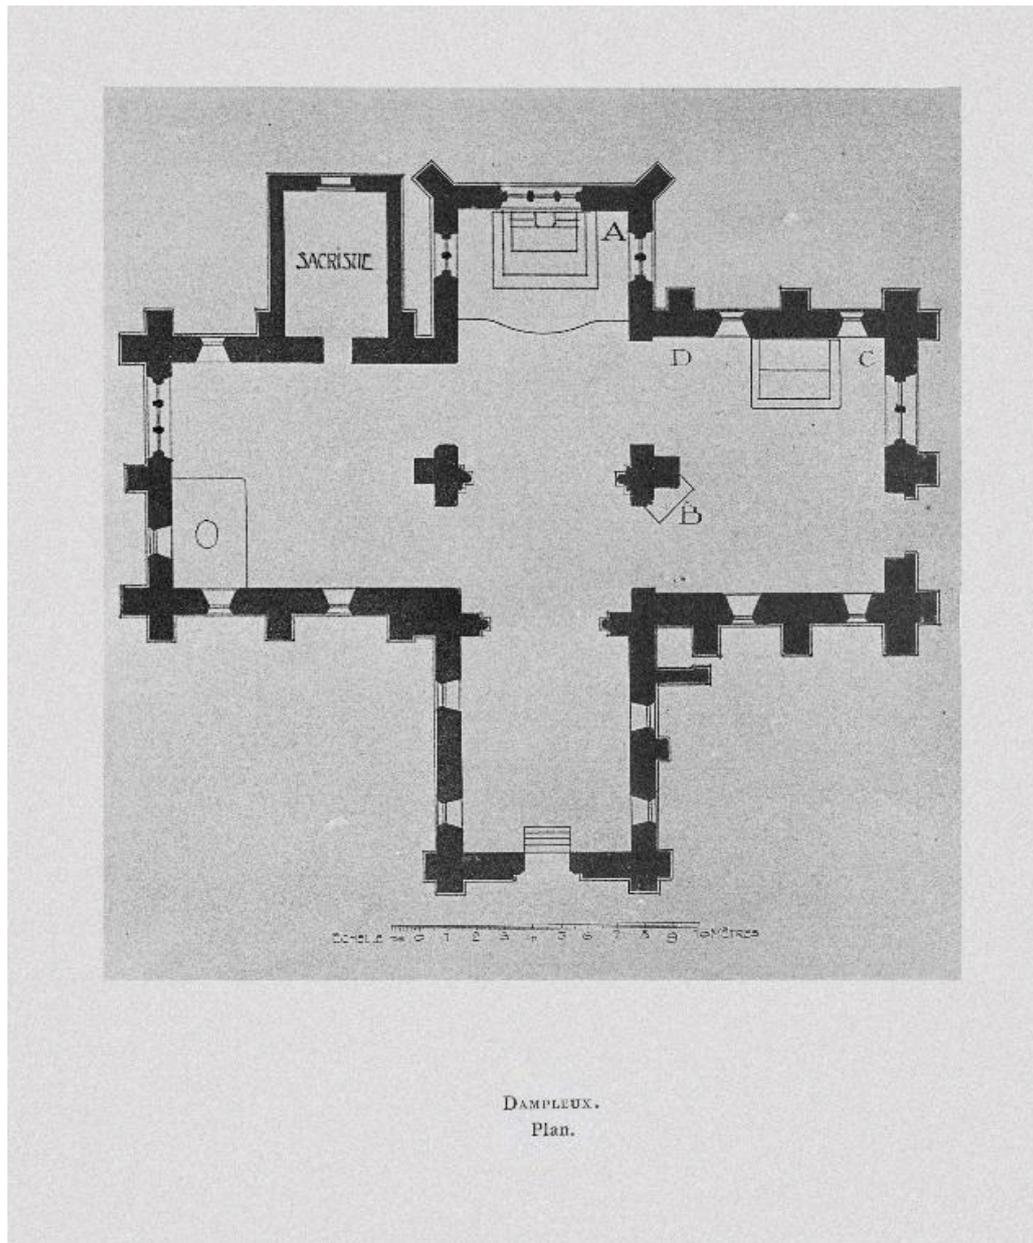
Plan de l'église, relevé par Étienne Moreau-Nélaton vers 1914, in Les Églises de chez nous. Arrondissement de Soissons, t. 1.

L'église Saint-Leu de Dampleux présente un plan remarquable par la disproportion qui règne entre les différentes parties qui la constituent. Bâtie selon un plan en croix latine, elle est formée d'une nef étroite et peu profonde, sans collatéraux, d'un très vaste transept-bas, puis d'un chœur à chevet plat. La sacristie est adossée au mur oriental du bras nord du transept. Le clocher domine la première travée de la croisée du transept. Il est accessible depuis l'extérieur par un escalier en vis

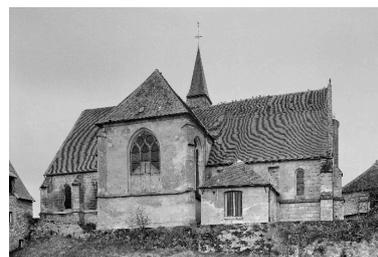
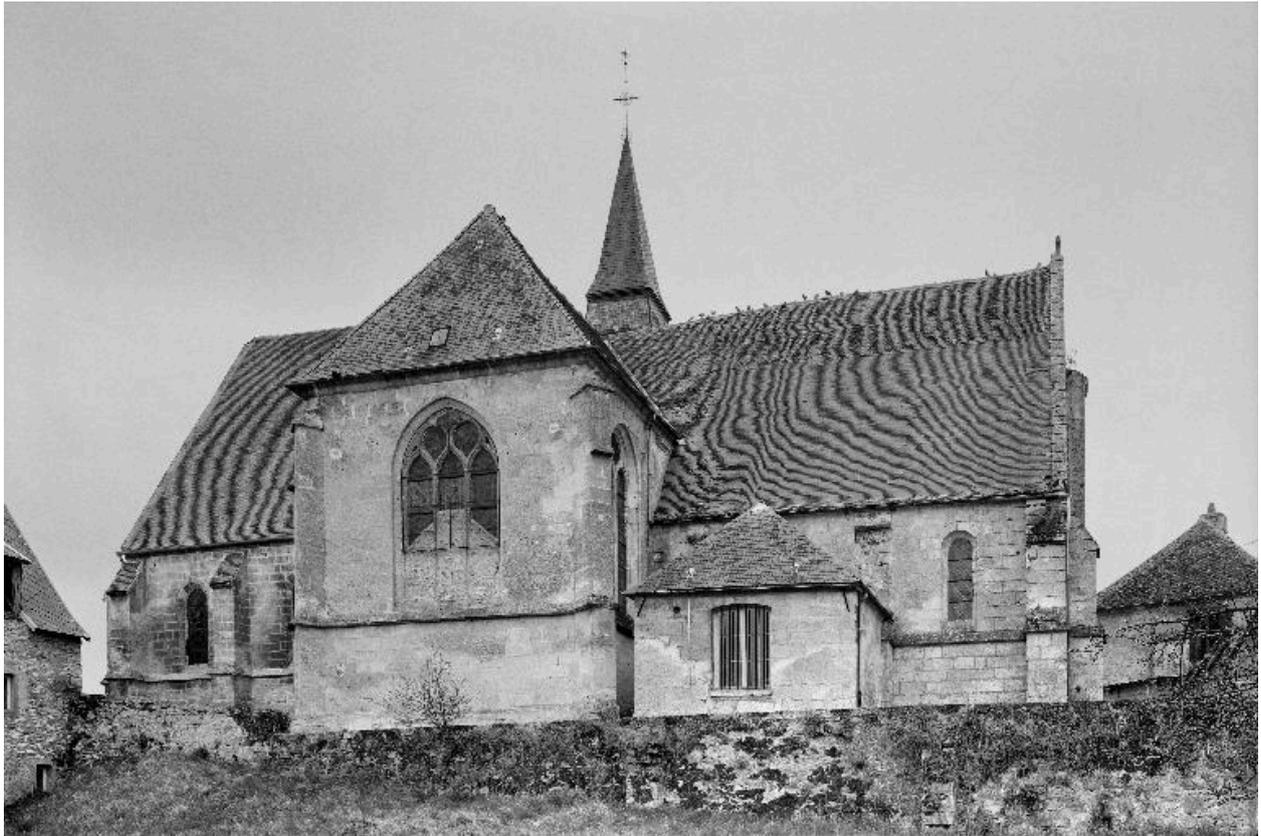
Vue générale du chevet, de la sacristie et de l'élévation orientale du transept.

La couverture est réalisée en tuile plate, à l'exception du clocher, de la sacristie et d'une partie du chœur, qui sont couverts d'ardoise. Un toit à longs pans et pignon découvert recouvre la nef et chaque bras du transept. Le chœur et la sacristie sont protégés chacun par un toit à deux pans et à croupe. Le clocher est coiffé d'une flèche carrée.

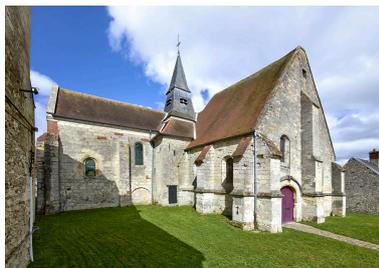
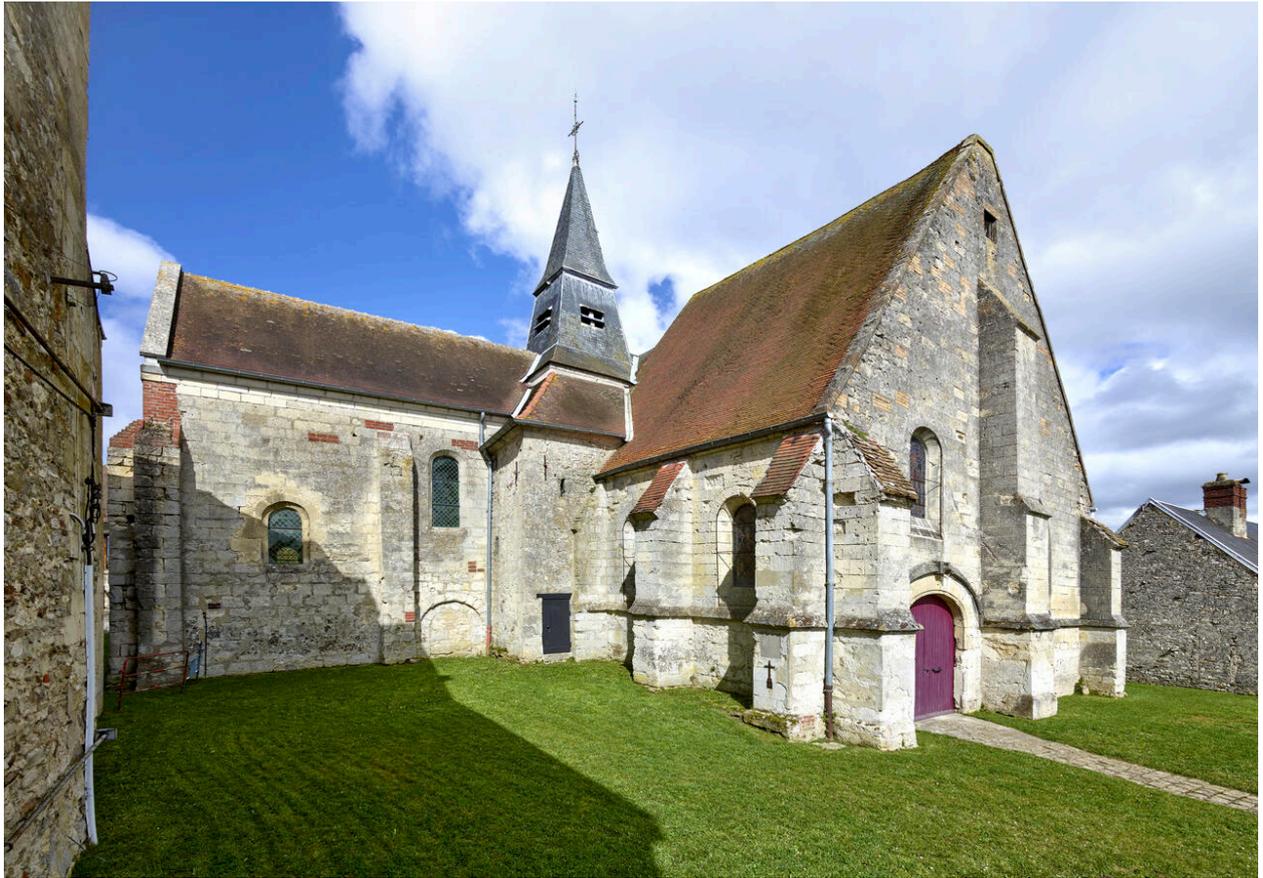
Vue de l'entrée du transept et
de l'élévation sud de la nef.
Phot. Thierry Lefébure
IVR32_20240200316NUCA

Vue de l'entrée du transept et de l'élévation sud de la nef.

- actuellement en bois - logé dans une tourelle carrée hors-œuvre, qui occupe l'angle rentrant formé par l'élévation sud de la nef et le mur ouest du bras sud du transept.

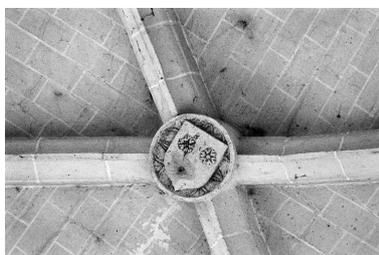
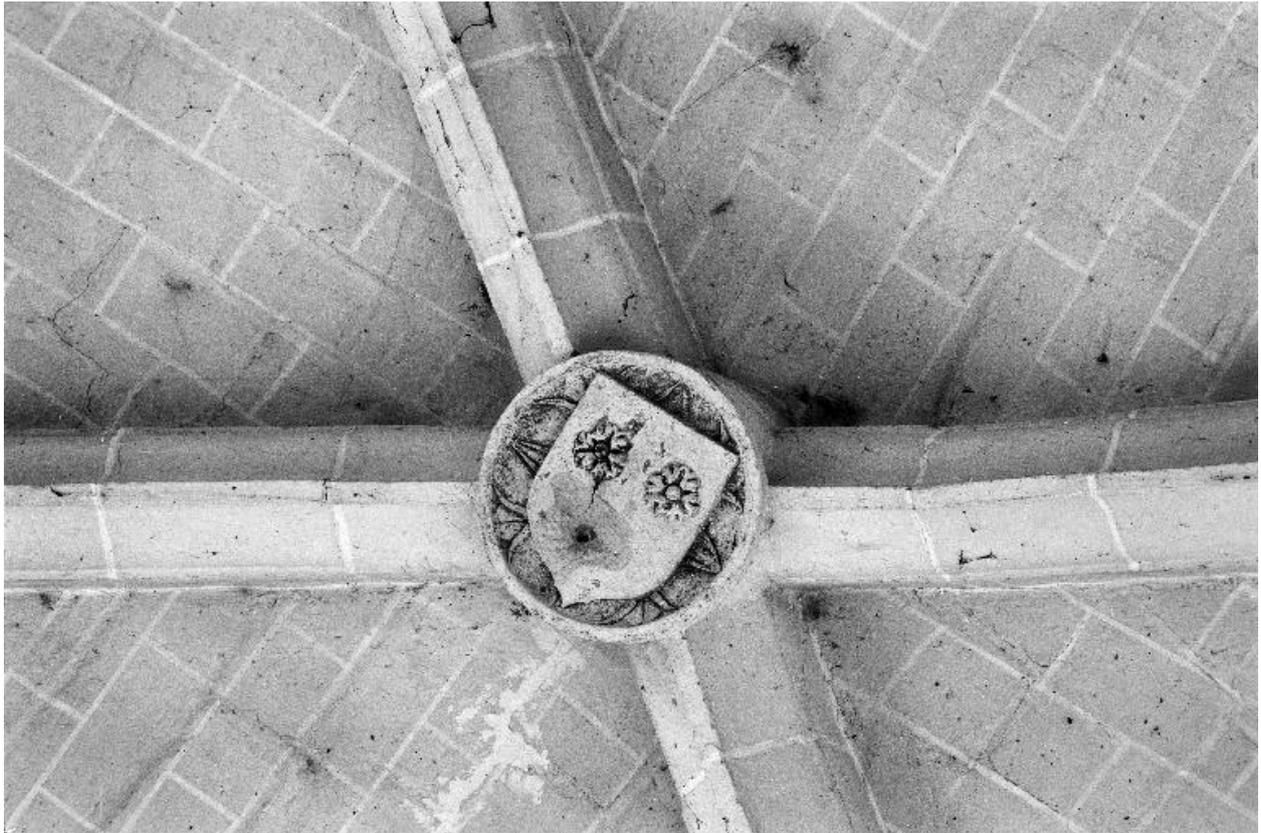
Vue de la clef de voûte du chœur, ornée des armoiries de la famille de Drouin.
Phot. Christiane Riboulleau
IVR22_19880201295Z

Vue de la clef de voûte du chœur, ornée des armoiries de la famille de Drouin.

Telle qu'elle se présente, l'église paroissiale Saint-Leu de Dampleux semble avoir été construite dans la première moitié du XII^e siècle, édifice dont subsisterait actuellement la nef. Cette nef était autrefois bordée au nord par un bas-côté, aujourd'hui disparu, mais dont les arcades - obturées à une époque indéterminée - sont encore visibles. L'arc triomphal et la croisée du transept sont bâtis dans le quatrième quart du XII^e siècle, comme en témoigne le décor de leurs chapiteaux à feuilles d'eau et crochets. Les deux bras du transept sont probablement rajoutés dans le courant du XIV^e siècle, datation suggérée par la composition et le style des fenêtres à remplage ménagées dans les murs nord et sud de cette partie du monument. Rien ne permet toutefois de savoir si ce transept a été édifié en une seule campagne ou en deux distinctes, ni pour quelle raison les deux bras ont reçu des largeurs et hauteurs différentes. Enfin, le chœur est reconstruit vers le milieu du XVI^e siècle, grâce à un membre de la famille de Drouin, seigneur de Dampleux, dont les armoiries sont sculptées sur la clef de voûte.

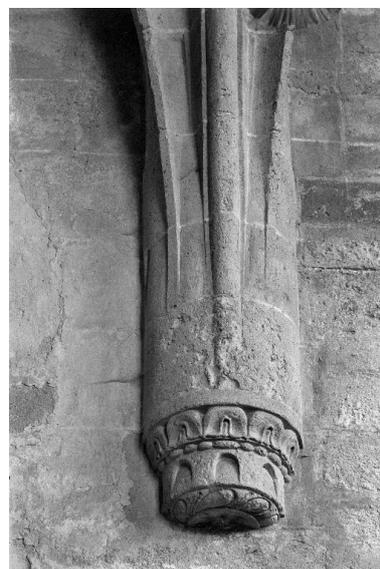
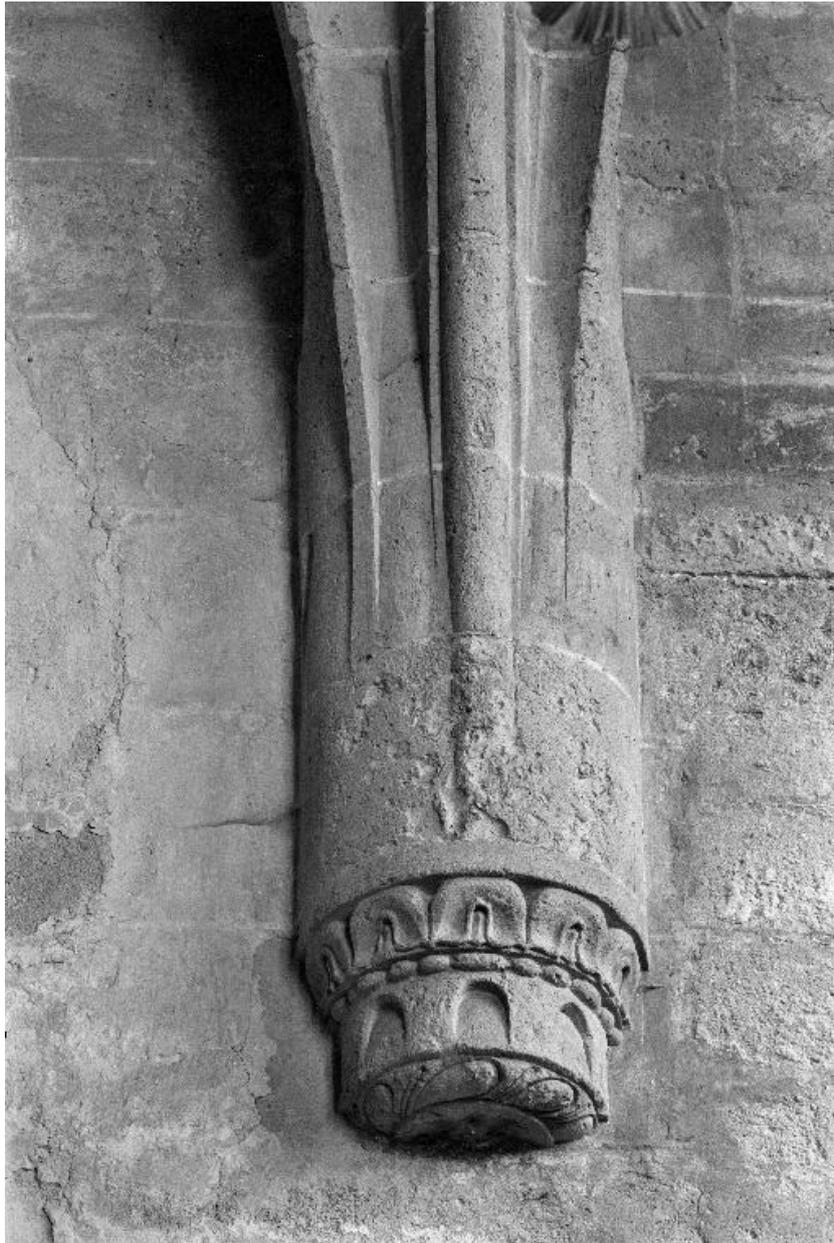
Détail d'un culot du mur nord du chœur, supportant la retombée des arcs de la voûte.
Phot. Christiane Riboulleau
IVR22_19880201289Z

Détail d'un culot du mur nord du chœur, supportant la retombée des arcs de la voûte.

À l'exception des verrières figurées qui ornent les baies et qui font l'objet de dossiers particuliers, le rare décor de l'église appartient pour l'essentiel au domaine de la sculpture. Des feuilles d'eau recouvrent plusieurs chapiteaux intérieurs de la nef et du transept, et des ornements géométriques entourent les culots supportant les ogives de la voûte du chœur. Une rosace en relief occupe les clefs de voûte de la croisée du transept, remplacée dans le chœur par un écu aux armes de la famille de Drouin. Des lambris de menuiserie dépourvus de décor sont appliqués contre le mur oriental du transept et les supports de l'arc triomphal.

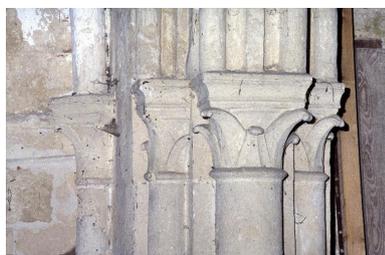
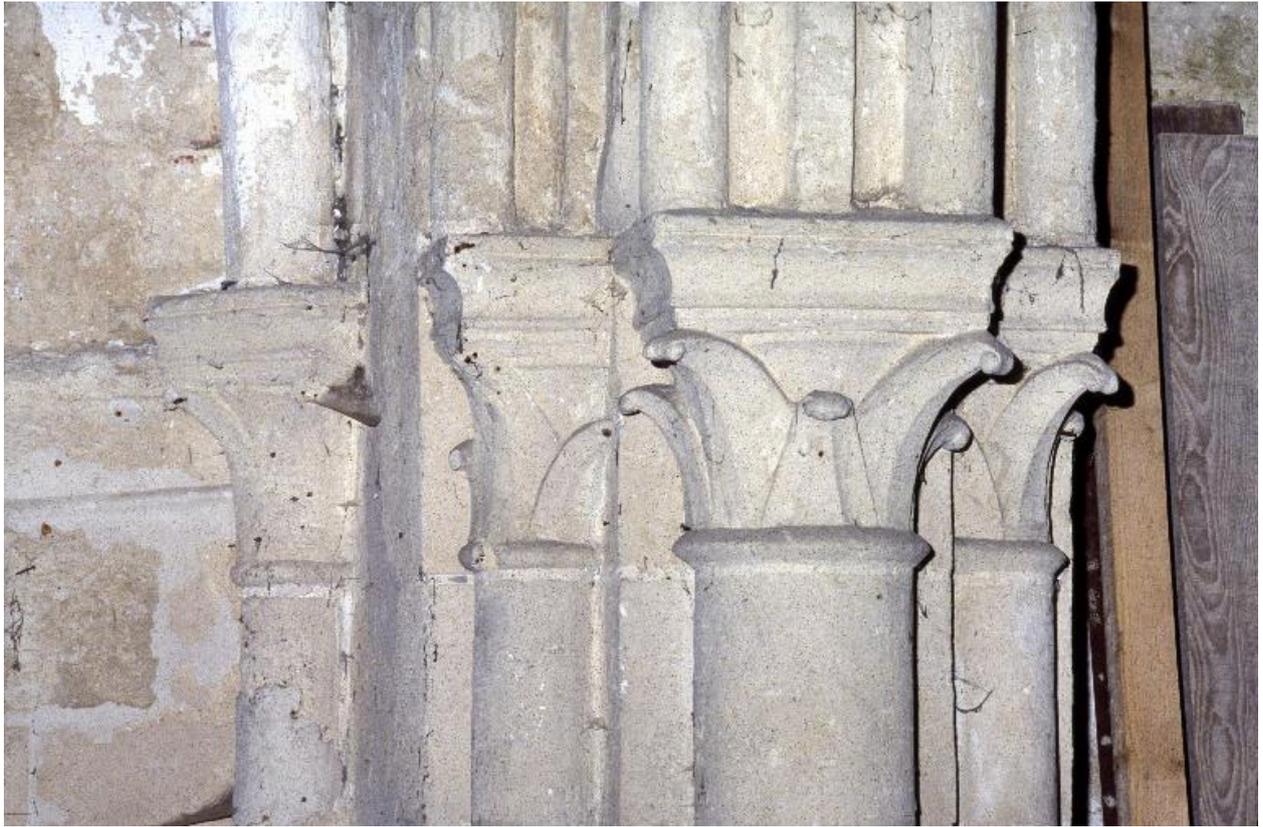
Vue des chapiteaux des colonnes qui sont situées entre la nef et le transept.
Phot. Christiane Riboulleau
IVR22_19930200014ZA

Vue des chapiteaux des colonnes qui sont situées entre la nef et le transept.
