Hauts-de-France, Aisne La Neuville-lès-Dorengt Eglise paroissiale Saint-Rémi, rue de Verdun

Chaire à prêcher

Numéro de dossier : IM02000880 Date de l'enquête initiale : 1993 Date(s) de rédaction : 1995

Cadre de l'étude : inventaire topographique canton du Nouvion-en-Thiérache, mobilier et objets religieux

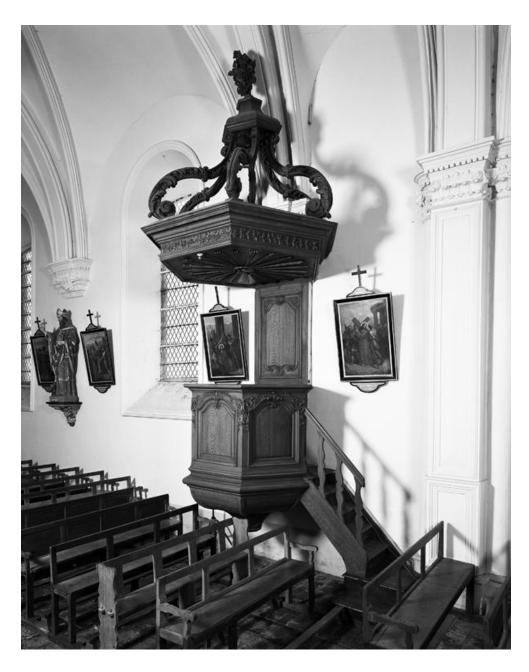
IVR22_19930200773V

Chaire de taille disproportionnée pour l'église et donc conçue pour un autre édifice ; la présence et la forme des rainures visibles le long du dorsal, de même que l'emplacement de la porte, indiquent qu'elle se trouvait à l'origine adossée à une colonne ou un pilier ; elle a probablement été achetée à la fin du 18e siècle ou au début du 19e siècle, puis installée dans cette église et dotée d'un nouvel escalier.

La mouluration petit cadre se trouve sur le culot de la cuve ; le décor dans la masse orne la partie centrale des panneaux et le pourtour de l'abat-voix

Eléments structurels, forme, fonctionnement : d'applique ; suspendu ; plan, hexagonal ; élévation, droit

L'amortissement du culot manque ; quelques trous de vermoulure

Vue générale.
