Hauts-de-France, Oise
Campremy
Grand Mesnil

Ancienne grange cistercienne de Grandmesnil puis fermes

Numéro de dossier : IA60005310

Cadre de l'étude : inventaire topographique Communauté de communes Oise Picarde

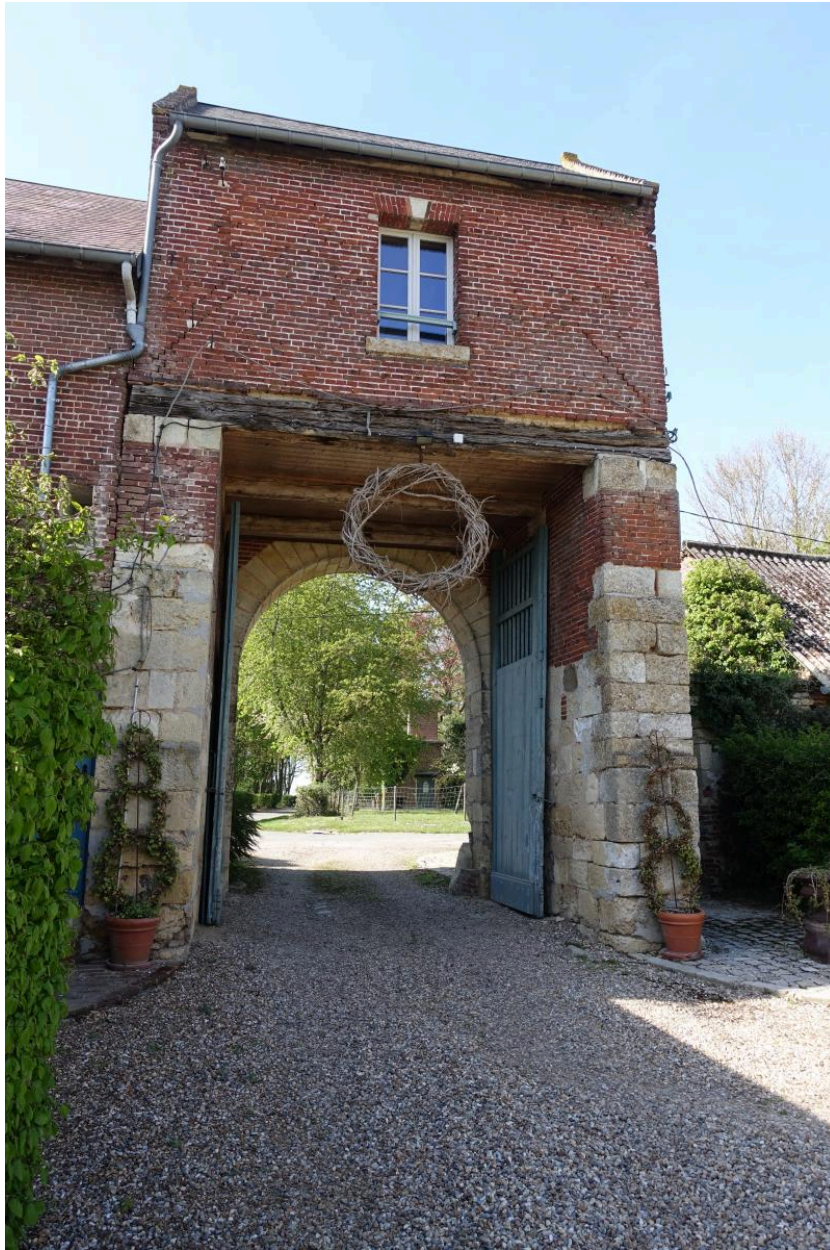
IVR32_20226005068NUCA

Vue générale de la porterie depuis l'intérieur de la cour (sud-est).

Elle se développe autour d'une cour, alignée le long de la route qui traverse Grand Mesnil. La porterie permettant de pénétrer dans la cour comprend un premier niveau avec un porche et une entrée piétonne. Les deux entrées sont en pierre et surmontées d'arcs en plein cintre. Un second niveau en brique, percé d'une baie, surélève l'ensemble. À droite de cette entrée monumentale, s'élève le logis en brique prolongé par des bâtiments d'élevage. À gauche, le mur en brique d'une remise agricole longe la route. Un bassin et un jardin clôturé se trouvent en fond de cour.

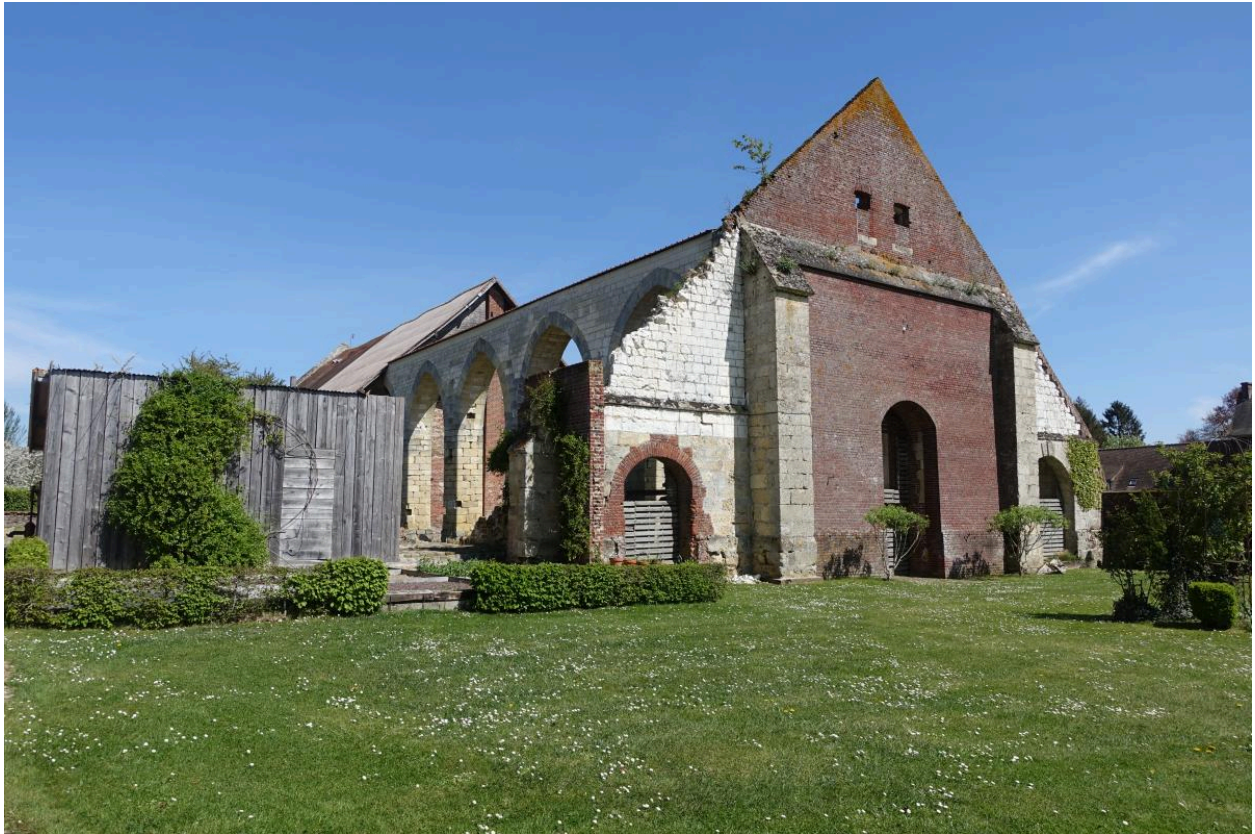
IVR32_20226005067NUCA

Vue générale de la grange médiévale depuis le nord-ouest.

La façade occidentale de la grange est percée d'une entrée monumentale en arc plein cintre. De part et d'autre, les façades des collatéraux sont pourvues chacune d'une entrée, en brique et arc plein cintre pour le côté nord, en pierre de taille et arc brisé pour le côté sud.

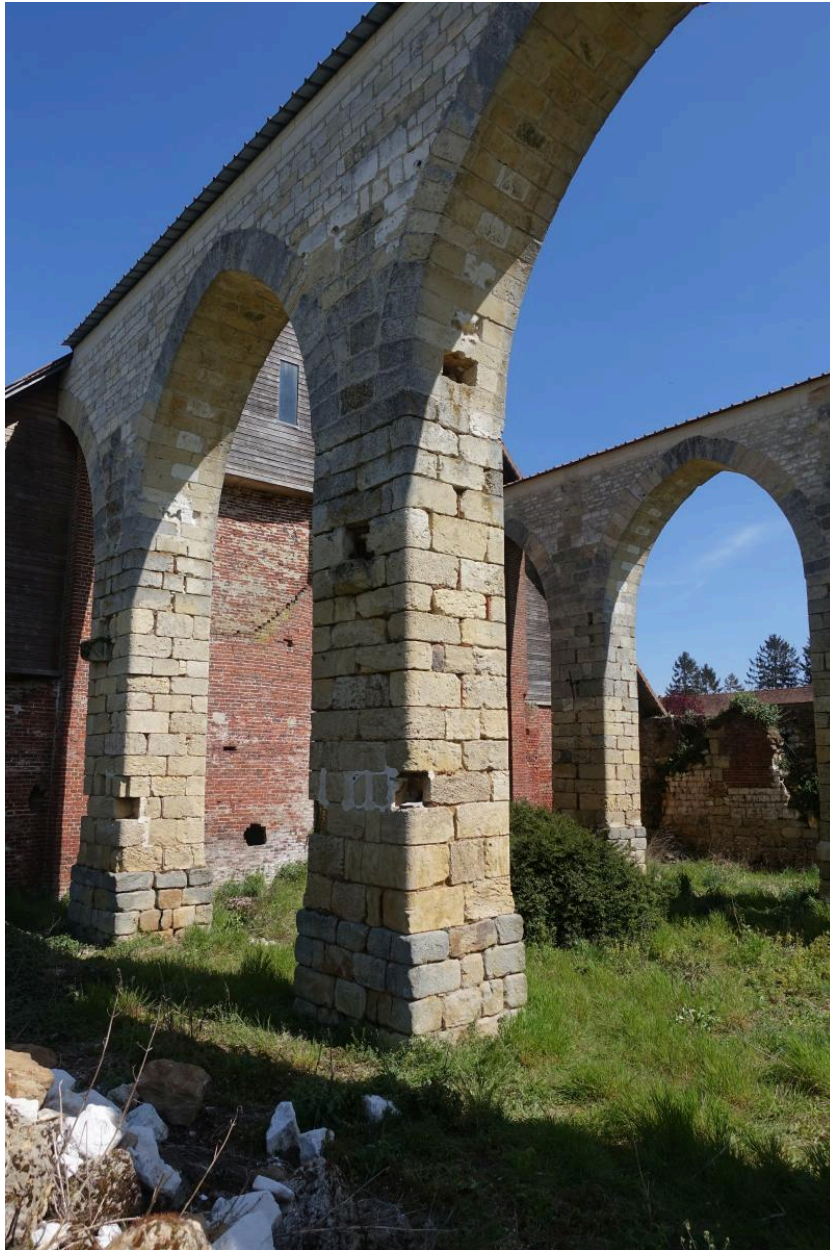
IVR32_20226005069NUCA

Vue rapprochée depuis le nord-ouest : piliers et arcades.

À l'intérieur de la grange, de grandes arcades en arc brisé définissent les neuf travées régulières et soutiennent la charpente en bois apparente. Elles s'appuient sur des piliers carrés élevés sur des bases plus larges. Une séparation en brique élevée au milieu de la cinquième arcade marque la limite des deux propriétés.

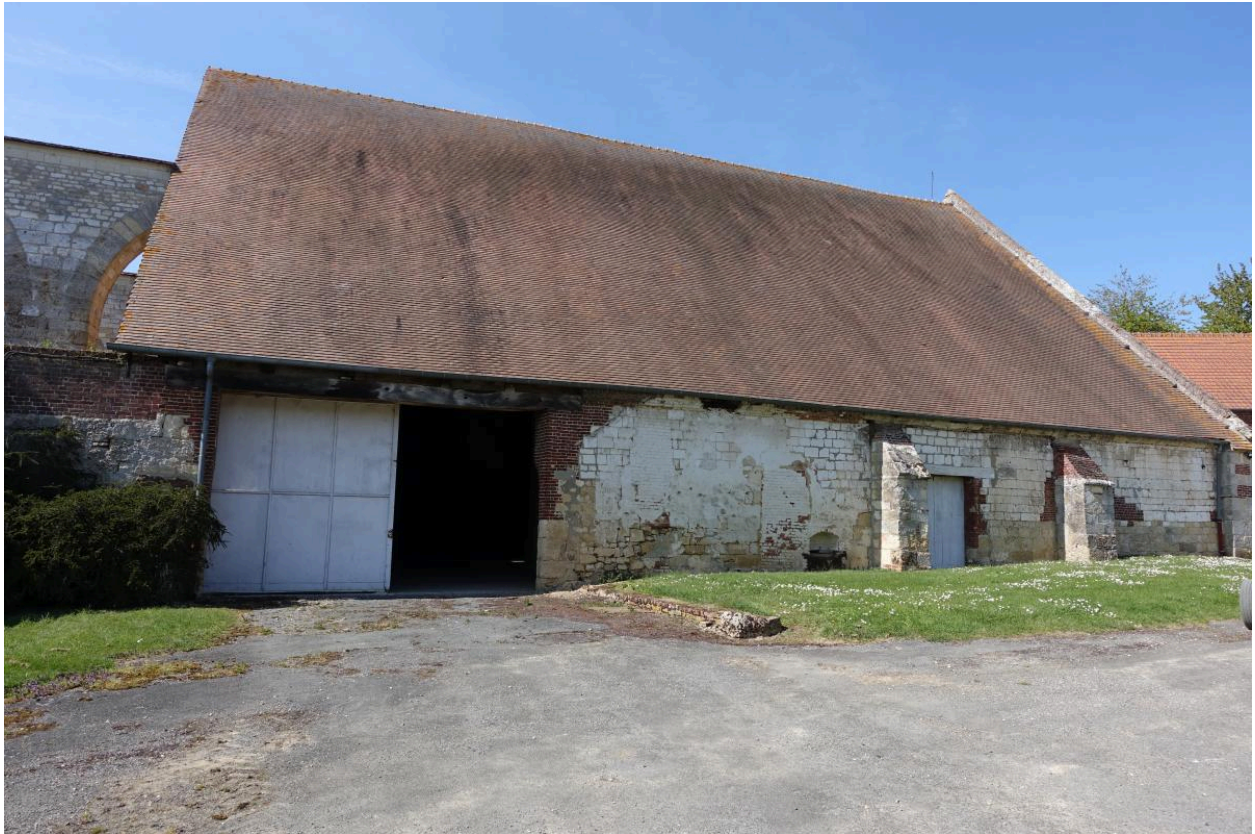
IVR32_20226005080NUCA

Partie est de la grange, vue depuis le sud.

L'édifice est dans un état inégal. Si pour sa moitié occidentale, il a perdu sa charpente, ses toitures et ses collatéraux, sa moitié orientale conserve ces éléments.

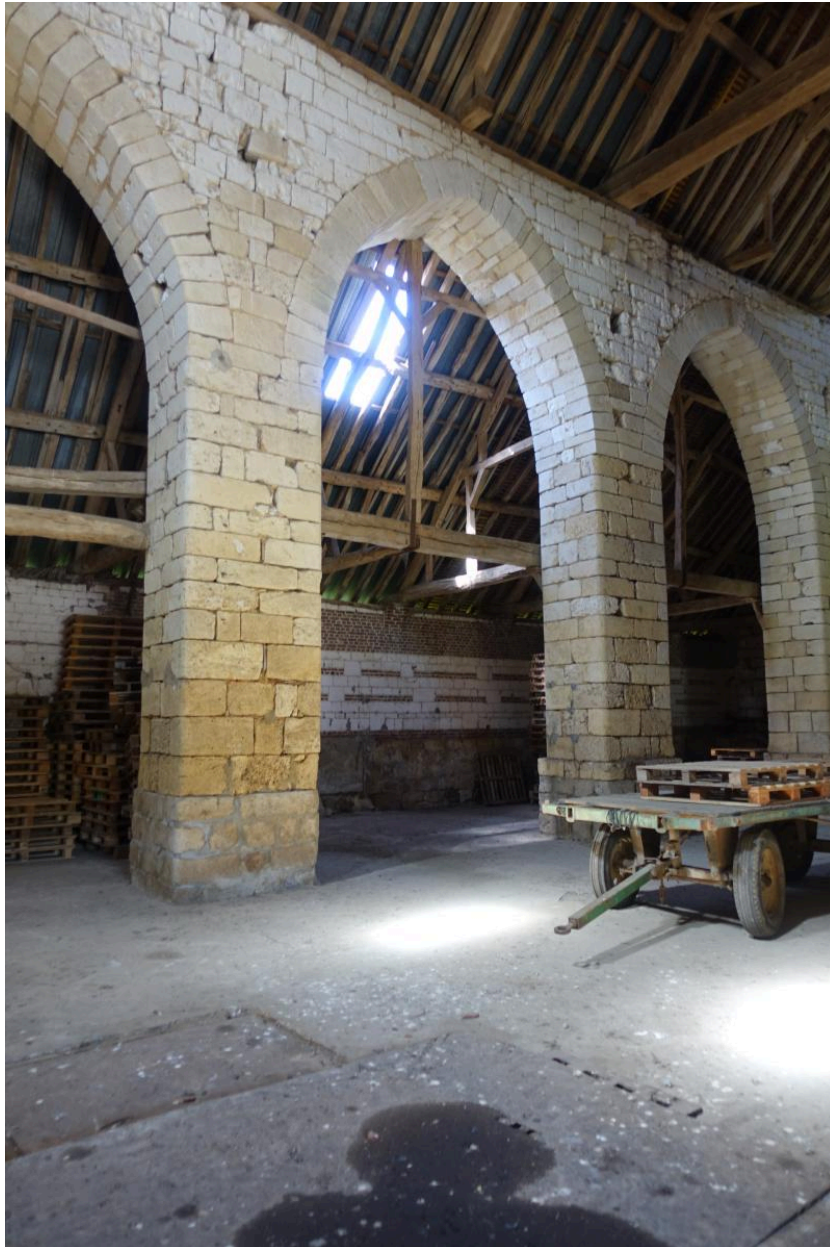
IVR32_20226005081NUCA

Vue intérieure de la partie est de la grange : grandes arcades.

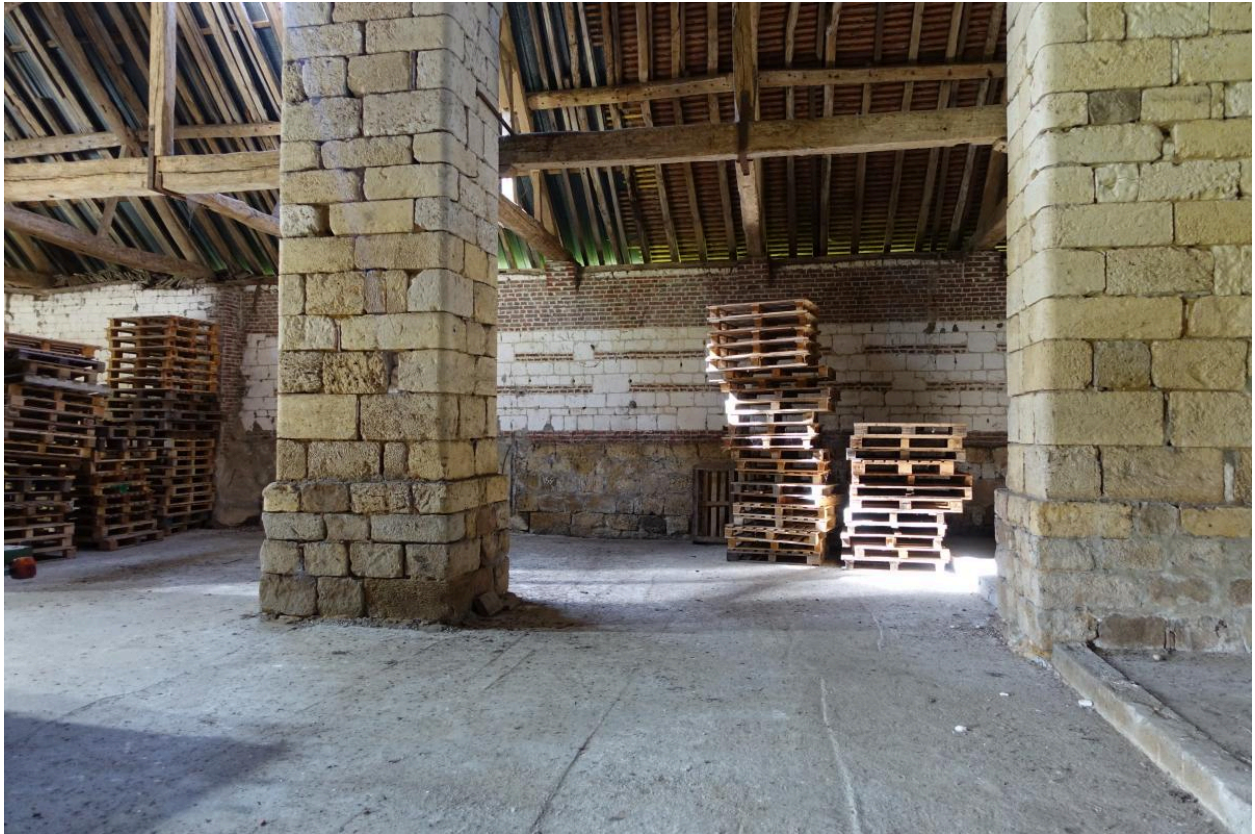
IVR32_20226005083NUCA

Piliers.

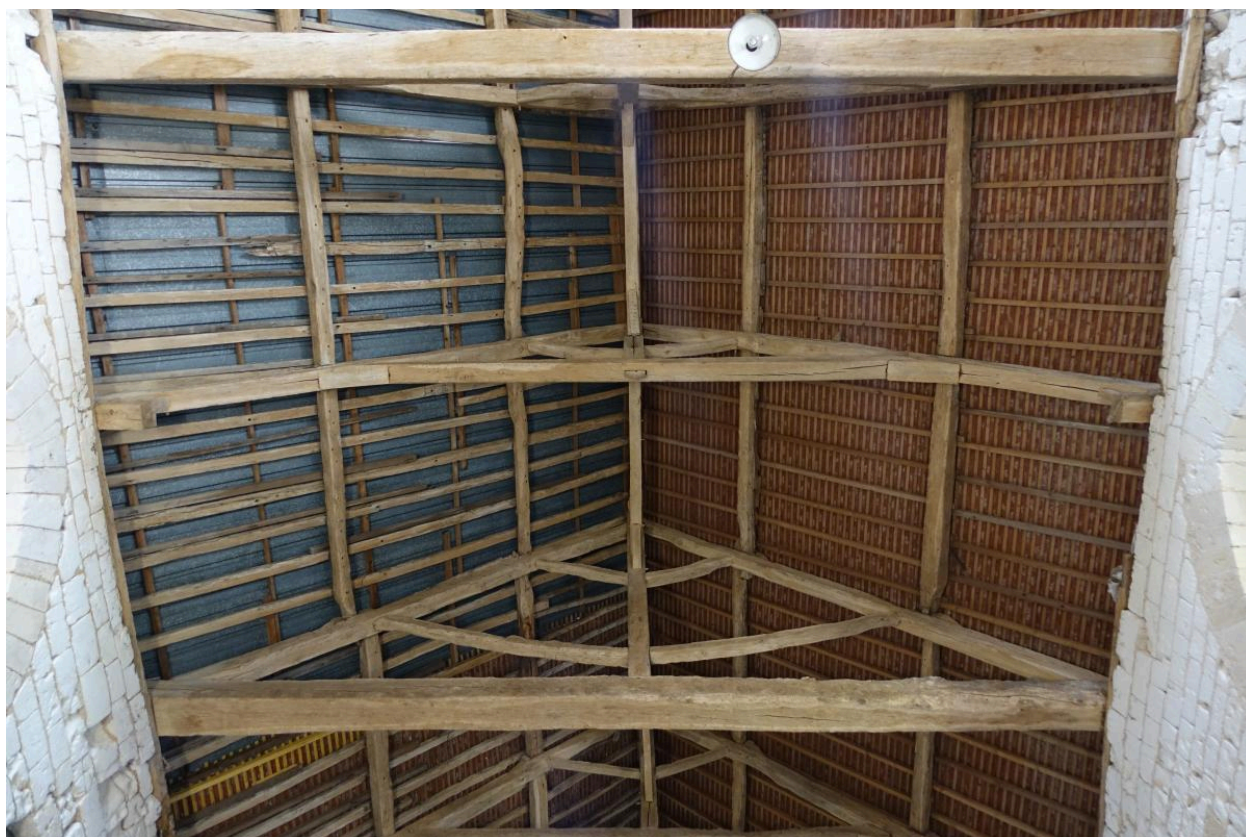
IVR32_20226005082NUCA

Charpente.

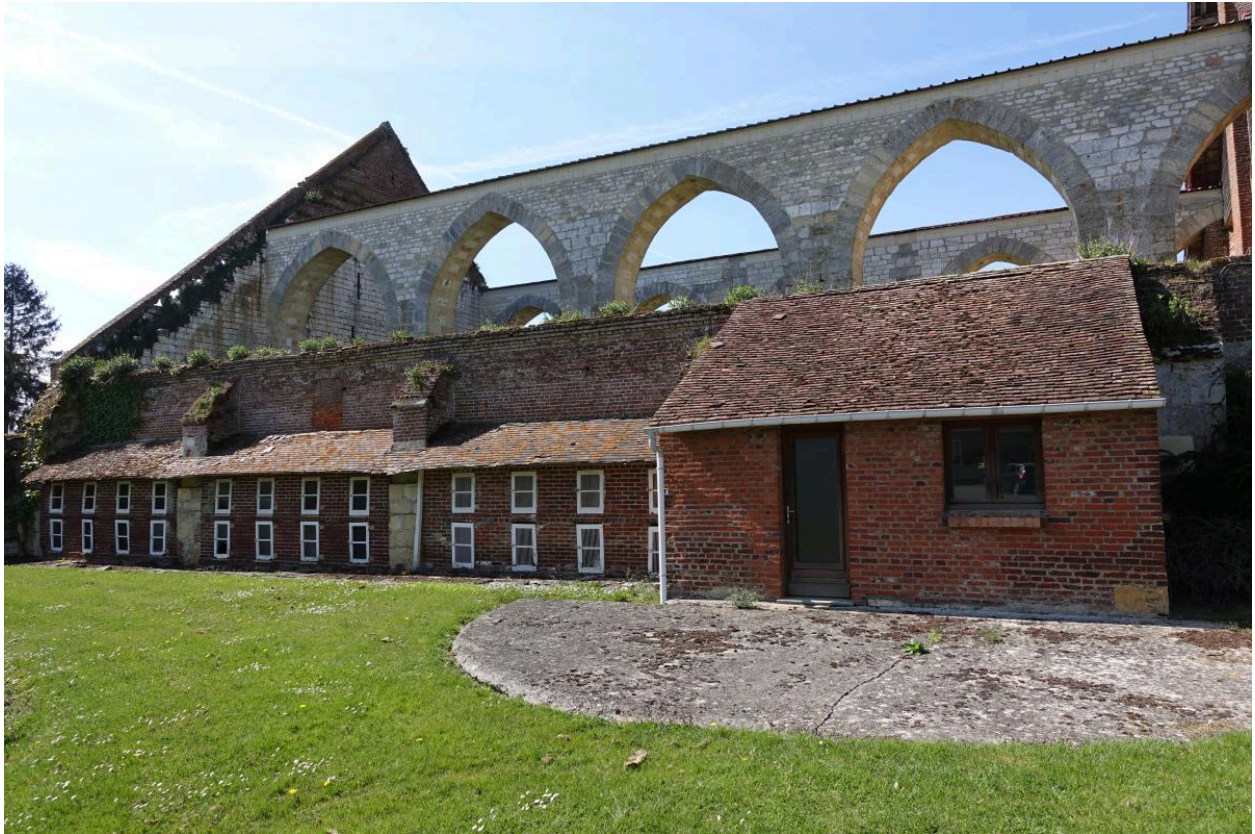
IVR32_20226005078NUCA

Partie ouest de la grange et clapiers, vue depuis le sud.

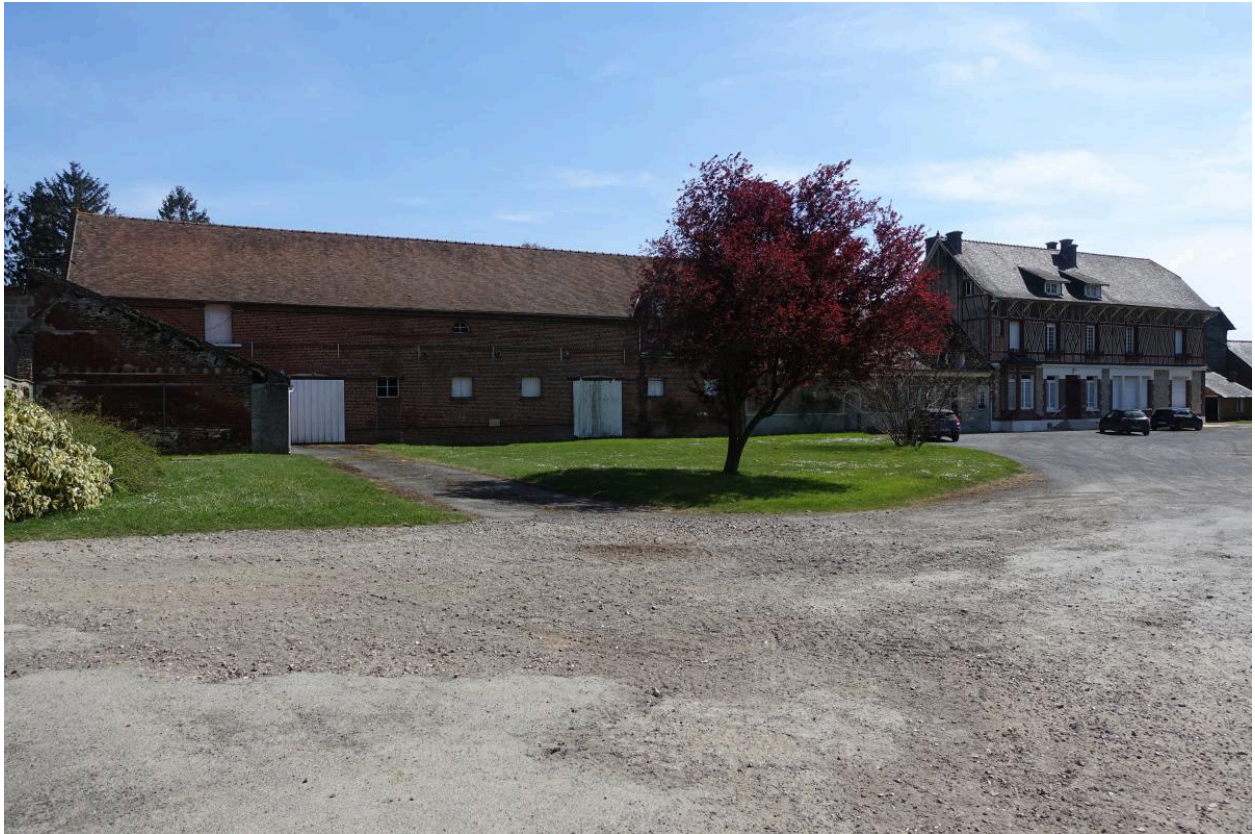
IVR32_20226005073NUCA

Vue générale depuis le nord des écuries et du logis de la ferme implantée au sud de la grange.

Organisée également autour d'une cour au centre de laquelle se trouve une mare, elle est accessible par le chemin côté est de la ferme. Les bâtiments en brique et béton de l'ancienne papeterie se trouvent à droite en entrant dans la propriété. Ils sont couverts d'un toit à longs pans de tuile mécanique. Ils s'étendent jusqu'à la grange médiévale qui ferme le côté nord de la cour. Des clapiers à lapins en brique ainsi qu'un travail à ferrer les bœufs sont implantés de ce côté. En face, de l'autre côté de la mare, se trouvent les anciennes écuries en brique prolongées à l'ouest par le logis de la ferme édifié dans un style néo-normand.

Ce dernier comprend un sous-sol, un rez-de-chaussée surélevé, un étage carré et un étage de comble à surcroît. Sa façade est ornée d'un faux pan de bois aux motifs géométriques variés. Ses toits, soutenus par des pièces de charpente apparentes, sont à longs pans brisés et pignons couverts. Ils sont couverts d'ardoise.

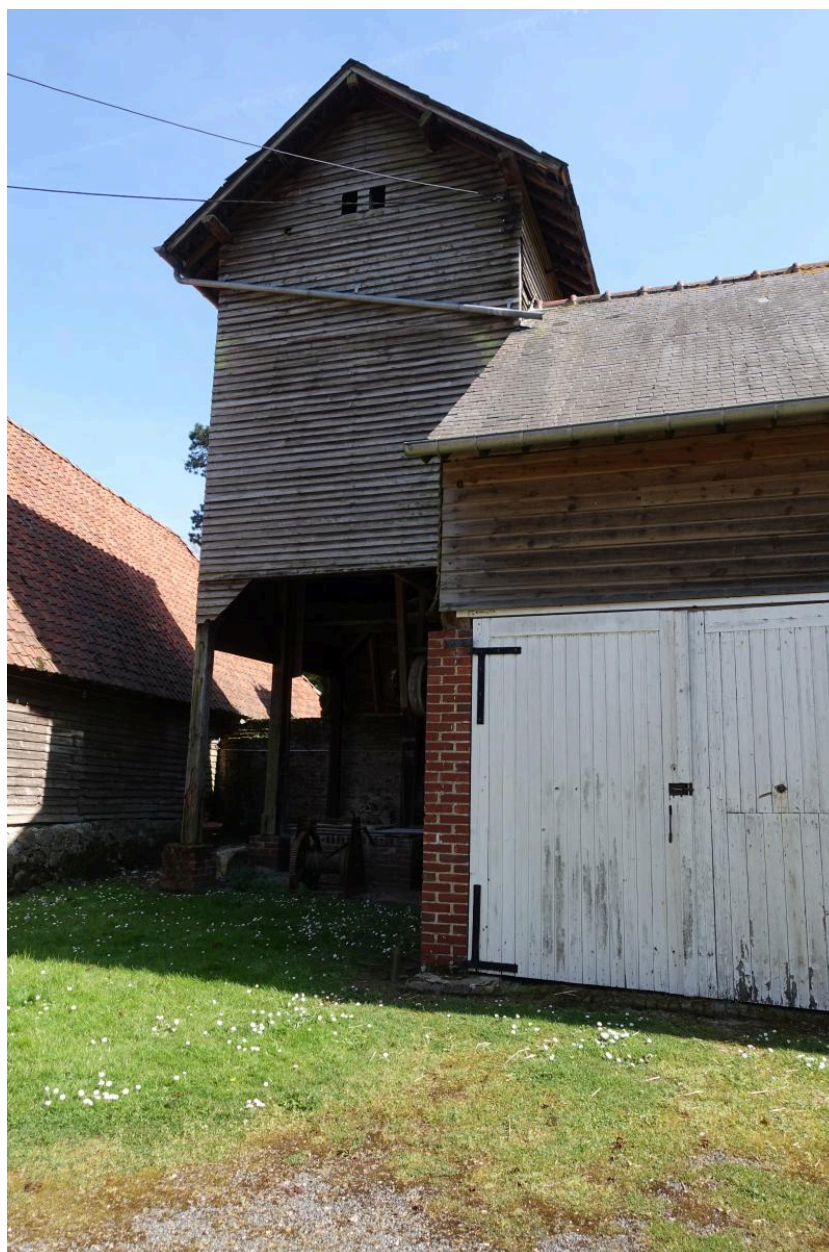
IVR32_20226005075NUCA

Puits surmonté d'une citerne, vue depuis le nord.

De nouveaux chantiers sont entrepris dans la première moitié du 20^e siècle. D'après son style néo-normand, le logis de la ferme côté sud semble avoir été construit dans les années 1930, tout comme celui de la [ferme de Troussures](#). Des bâtiments à usage de papeterie sont construits dans le prolongement de la grange médiévale, côté est. Le puits situé dans l'enceinte de la ferme côté sud est doté d'un mécanisme permettant de remplir une citerne située au-dessus par pompage de l'eau. La ferme était ainsi alimentée en eau courante.

Sur le chemin d'accès au jardin, dans l'angle sud de la cour, se trouvent d'autres bâtiments techniques dont le puits couvert, surmonté d'une citerne protégée par des murs essentés de clins de bois. La construction comprend un toit à deux pans couvert d'ardoise.

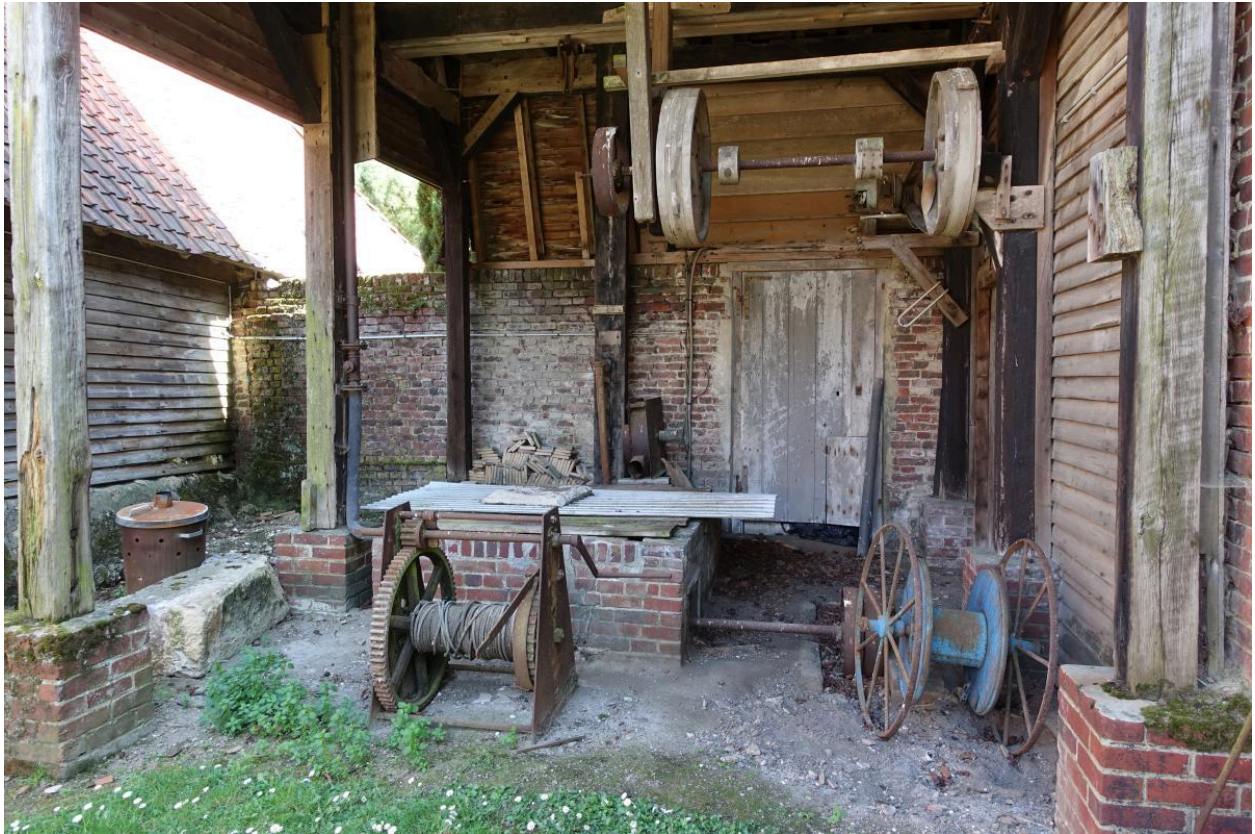
IVR32_20226005076NUCA

Détail du mécanisme de pompage du puits.

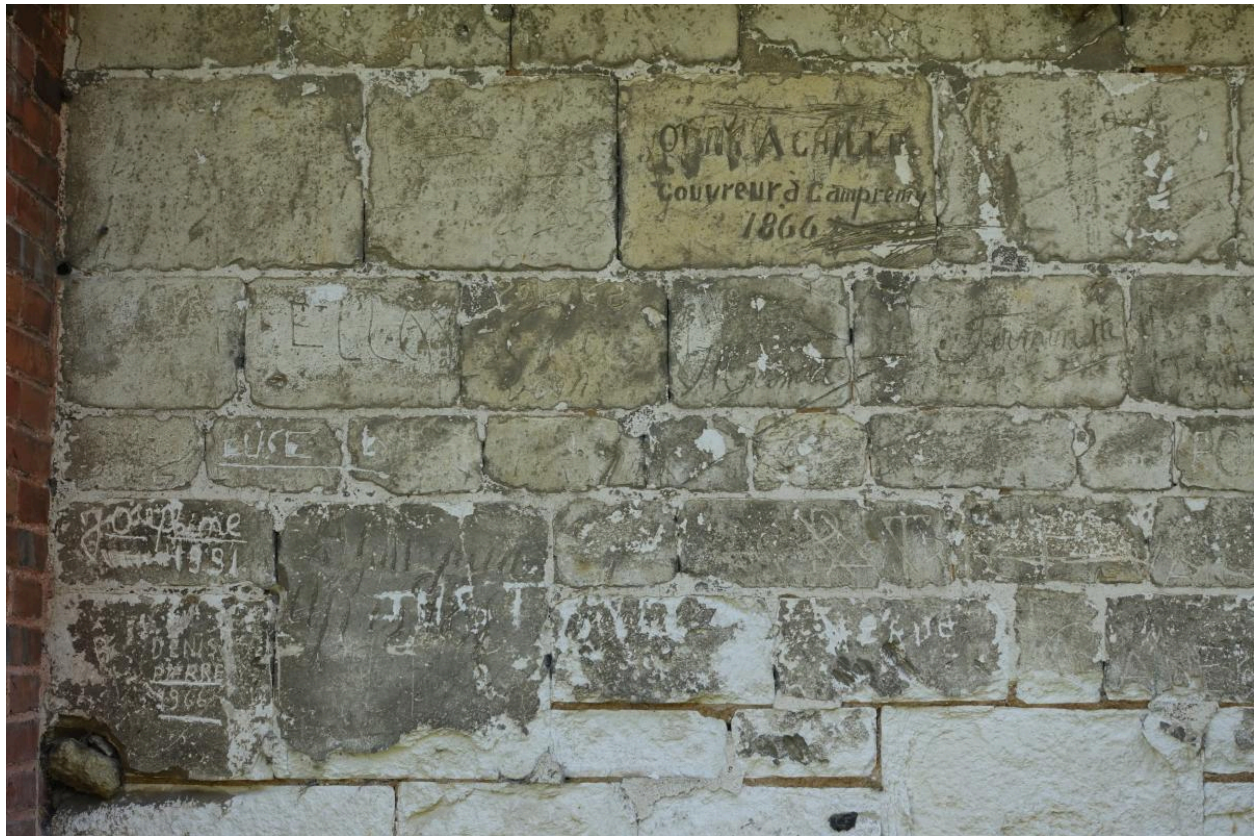
IVR32_20226005070NUCA

Mur nord gravé de la signature du couvreur Achille Obry.

Les deux exploitations familiales évoluent alors de façon indépendante et de nombreux bâtiments agricoles sont reconstruits en brique dans la seconde moitié du 19^e siècle. Des remises agricoles sont élevées le long de la route à l'est de la porterie tandis que de l'autre côté de celle-ci, le logis de la ferme est réédifié. Des bâtiments d'élevage le prolongent. La ferme côté sud est pourvue de bergeries et d'écuries (dans le prolongement du logis actuel) ainsi que de porcheries à l'ouest de la mare. Un travail à ferrer les bœufs est toujours visible tout comme les clapiers à lapins qui prennent place entre les contreforts en pierre de la grange. D'après une inscription gravée sur l'une des pierres de la grange (ill.), Achille Obry a réalisé la couverture en tuile de l'édifice en 1866.
