Hauts-de-France, Oise
Campremy
Grand Mesnil

Ancienne grange cistercienne de Grandmesnil puis fermes

Numéro de dossier : IA60005310

Cadre de l'étude : inventaire topographique Communauté de communes Oise Picarde

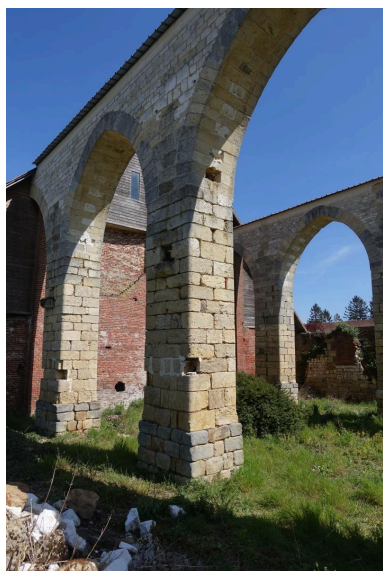
IVR32_20226005069NUCA

Vue rapprochée depuis le nord-ouest : piliers et arcades.

À l'intérieur de la grange, de grandes arcades en arc brisé définissent les neuf travées régulières et soutiennent la charpente en bois apparente. Elles s'appuient sur des piliers carrés élevés sur des bases plus larges. Une séparation en brique élevée au milieu de la cinquième arcade marque la limite des deux propriétés.

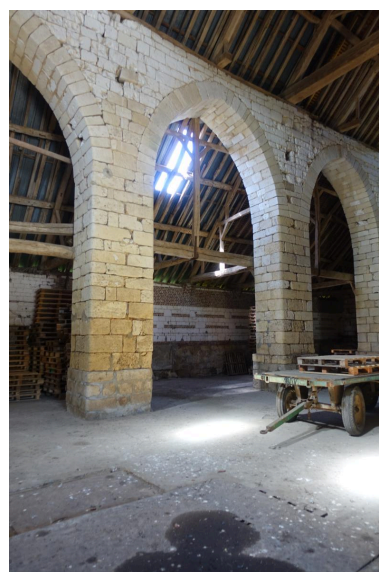
IVR32_20226005081NUCA

Vue intérieure de la partie est de la grange : grandes arcades.

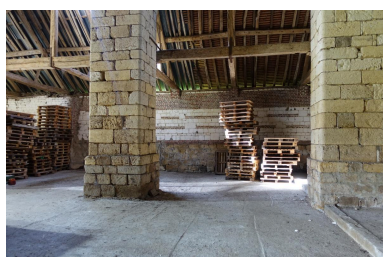
IVR32_20226005083NUCA

Piliers.

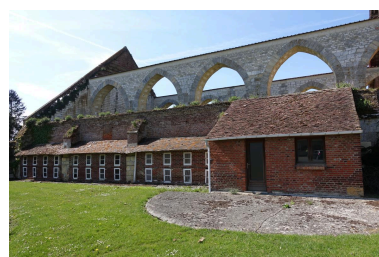
IVR32_20226005078NUCA

Partie ouest de la grange et clapiers, vue depuis le sud.

L'édifice est dans un état inégal. Si pour sa moitié occidentale, il a perdu sa charpente, ses toitures et ses collatéraux, sa moitié orientale conserve ces éléments.

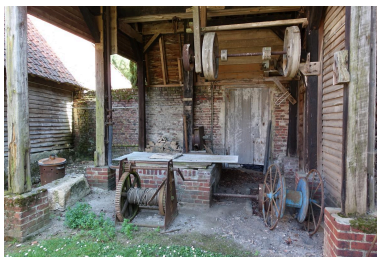
IVR32_20226005076NUCA

Détail du mécanisme de pompage du puits.

De nouveaux chantiers sont entrepris dans la première moitié du 20^e siècle. D'après son style néo-normand, le logis de la ferme côté sud semble avoir été construit dans les années 1930, tout comme celui de la [ferme de Troussures](#). Des bâtiments à usage de papeterie sont construits dans le prolongement de la grange médiévale, côté est. Le puits situé dans l'enceinte de la ferme côté sud est doté d'un mécanisme permettant de remplir une citerne située au-dessus par pompage de l'eau. La ferme était ainsi alimentée en eau courante.

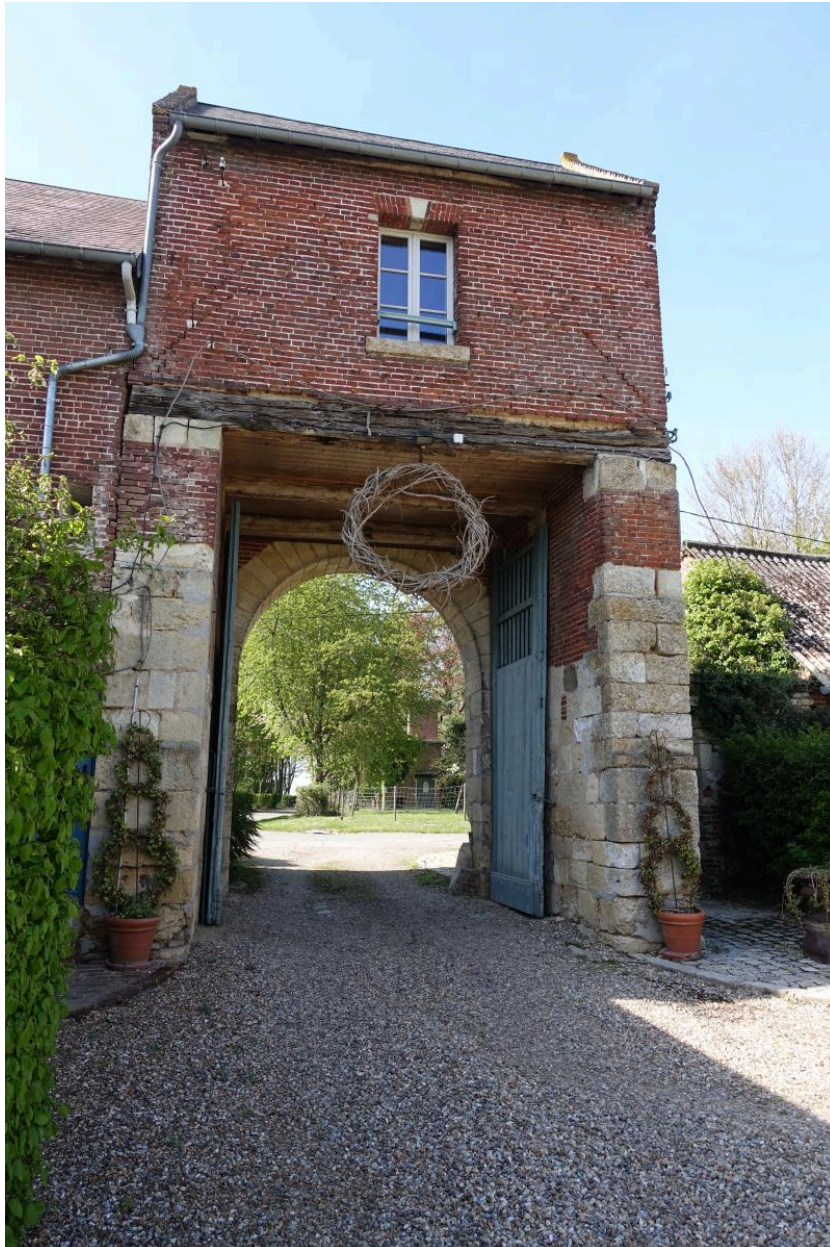
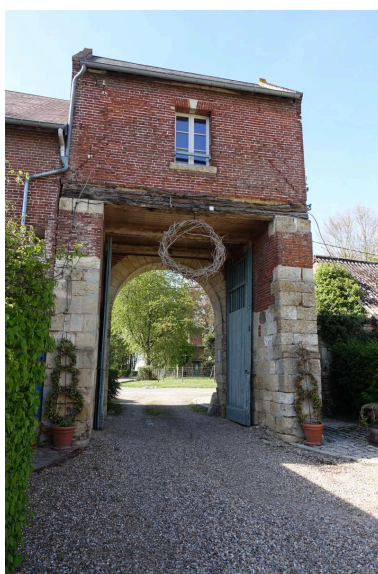
IVR32_20226005068NUCA

Vue générale de la porterie depuis l'intérieur de la cour (sud-est).

Elle se développe autour d'une cour, alignée le long de la route qui traverse Grand Mesnil. La porterie permettant de pénétrer dans la cour comprend un premier niveau avec un porche et une entrée piétonne. Les deux entrées sont en pierre et surmontées d'arcs en plein cintre. Un second niveau en brique, percé d'une baie, surélève l'ensemble. À droite de cette entrée monumentale, s'élève le logis en brique prolongé par des bâtiments d'élevage. À gauche, le mur en brique d'une remise agricole longe la route. Un bassin et un jardin clôturé se trouvent en fond de cour.

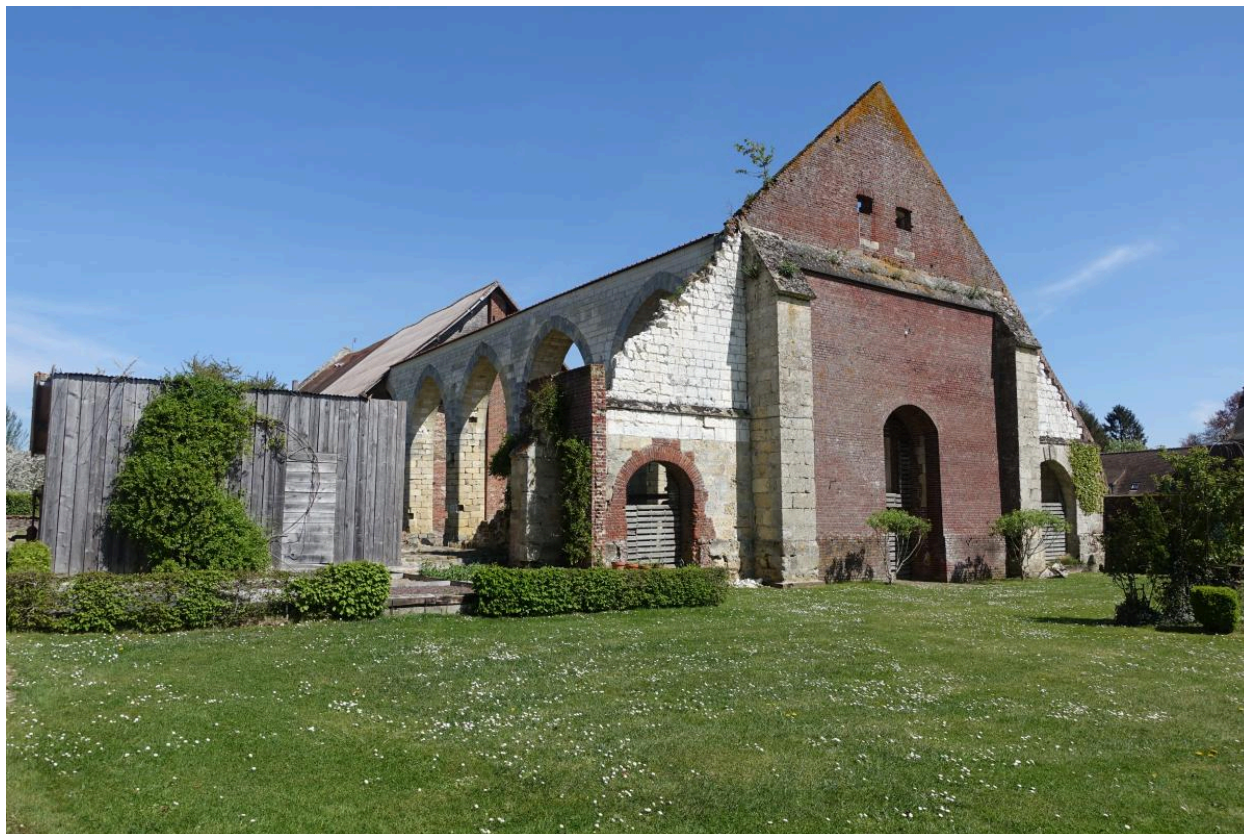
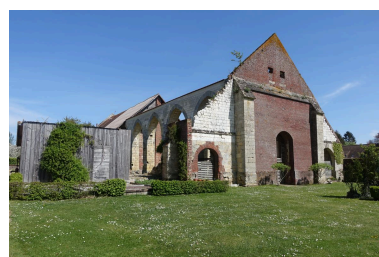
IVR32_20226005067NUCA

Vue générale de la grange médiévale depuis le nord-ouest.

La façade occidentale de la grange est percée d'une entrée monumentale en arc plein cintre. De part et d'autre, les façades des collatéraux sont pourvues chacune d'une entrée, en brique et arc plein cintre pour le côté nord, en pierre de taille et arc brisé pour le côté sud.

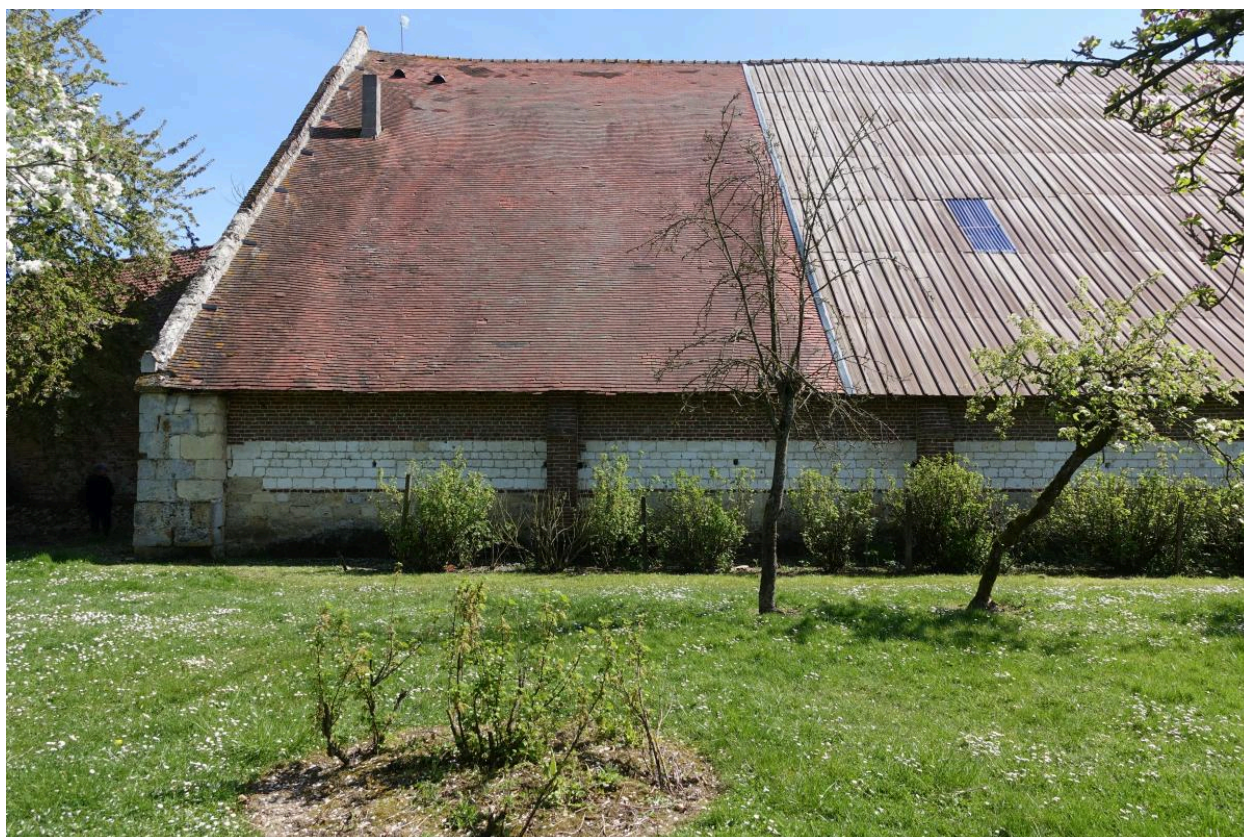
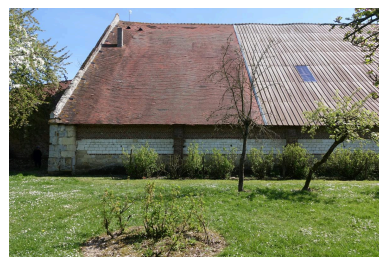
IVR32_20226005072NUCA

Vue générale de la partie nord-est de la grange.

En partie cachée par des bâtiments, la façade orientale n'est pas entièrement visible de l'extérieur, mais deux baies sont observables au sommet du vaisseau central : elles sont brisées à l'intérieur mais surmontées d'une plate-bande à l'extérieur. La façade du collatéral visible de la cour de la ferme côté sud comprend une porte à deux battants surmontée d'un linteau en bois.

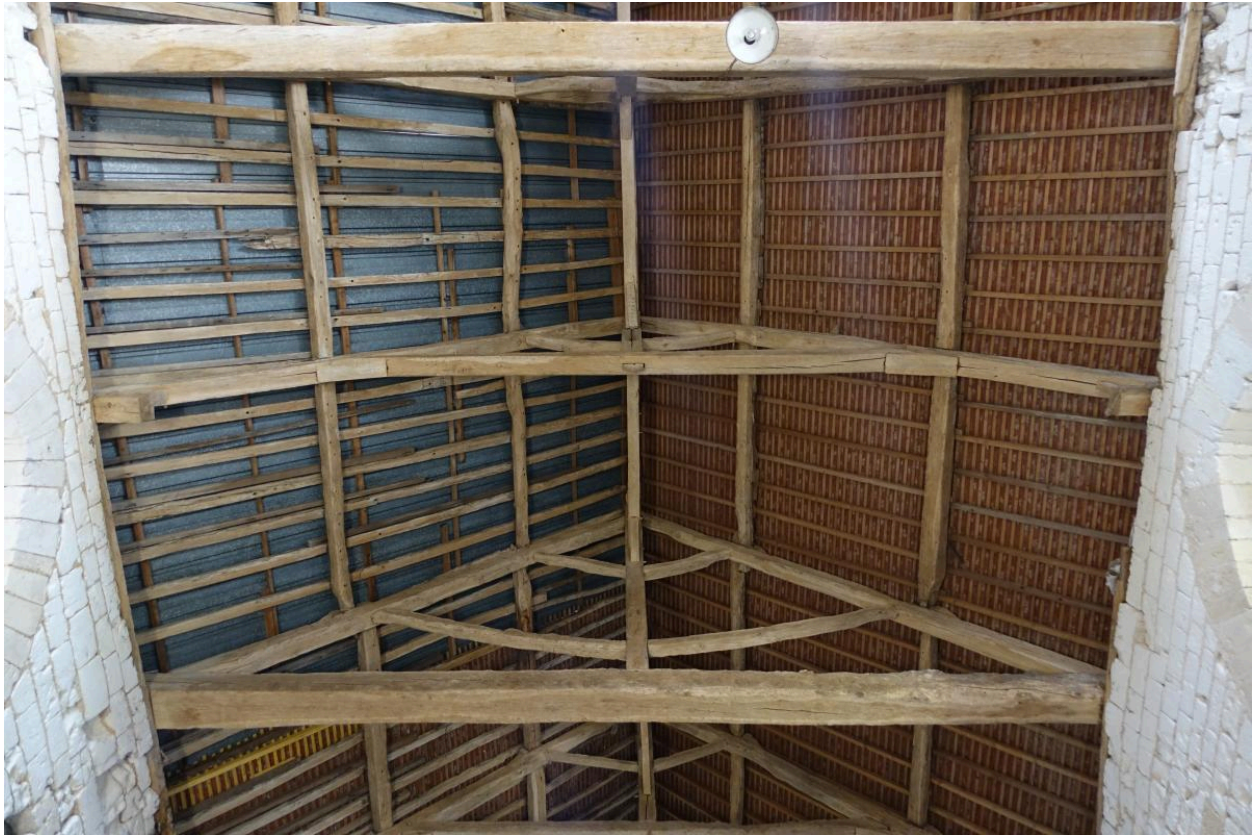
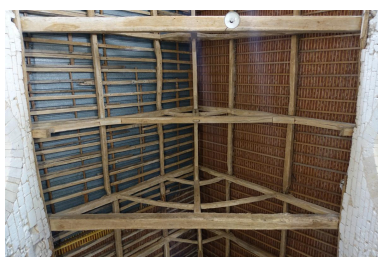
IVR32_20226005082NUCA

Charpente.

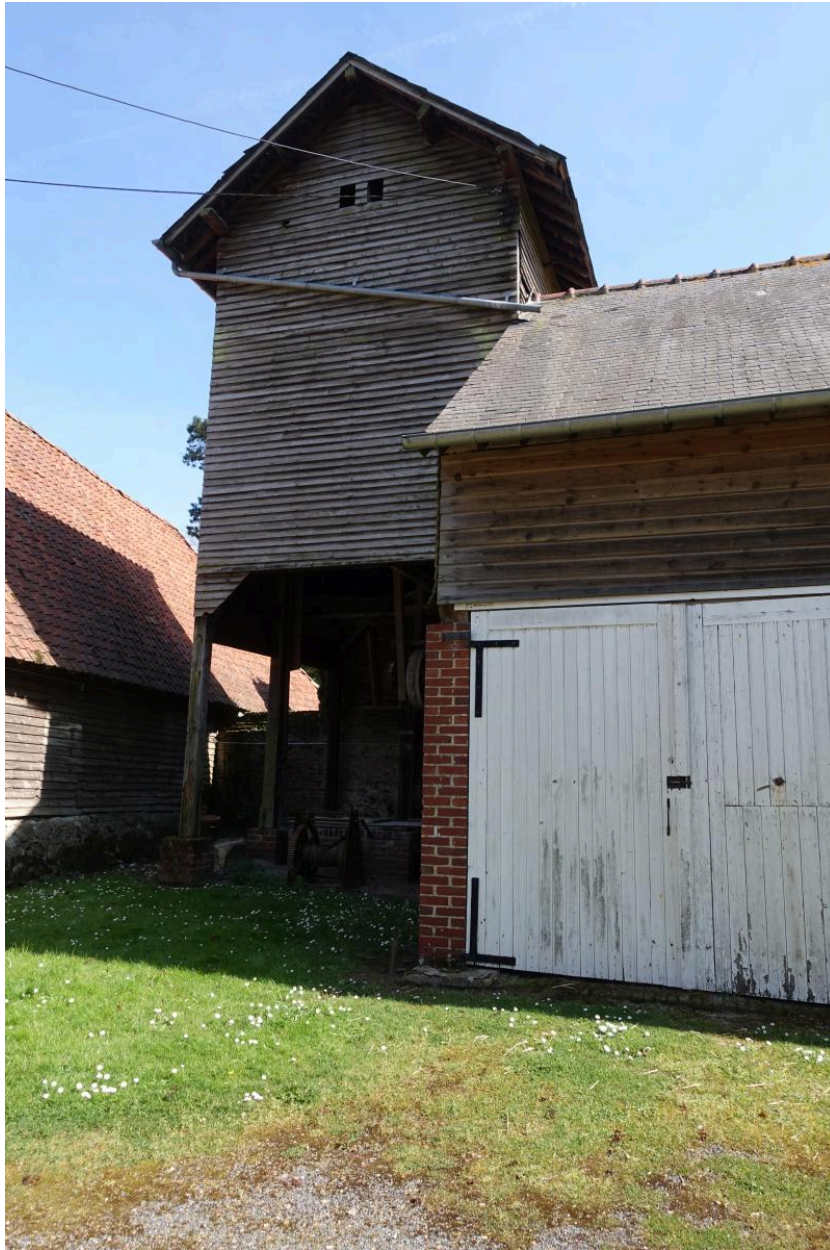
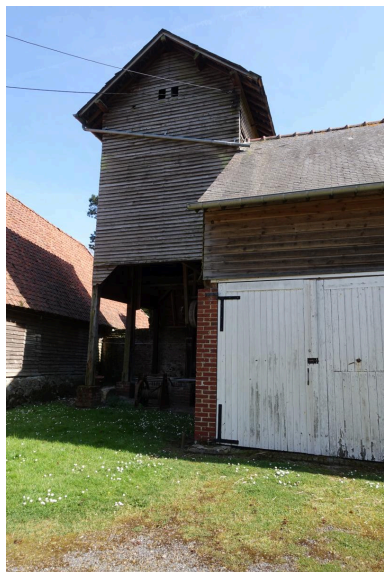
IVR32_20226005075NUCA

Puits surmonté d'une citerne, vue depuis le nord.

Sur le chemin d'accès au jardin, dans l'angle sud de la cour, se trouvent d'autres bâtiments techniques dont le puits couvert, surmonté d'une citerne protégée par des murs essentés de clins de bois. La construction comprend un toit à deux pans couvert d'ardoise.

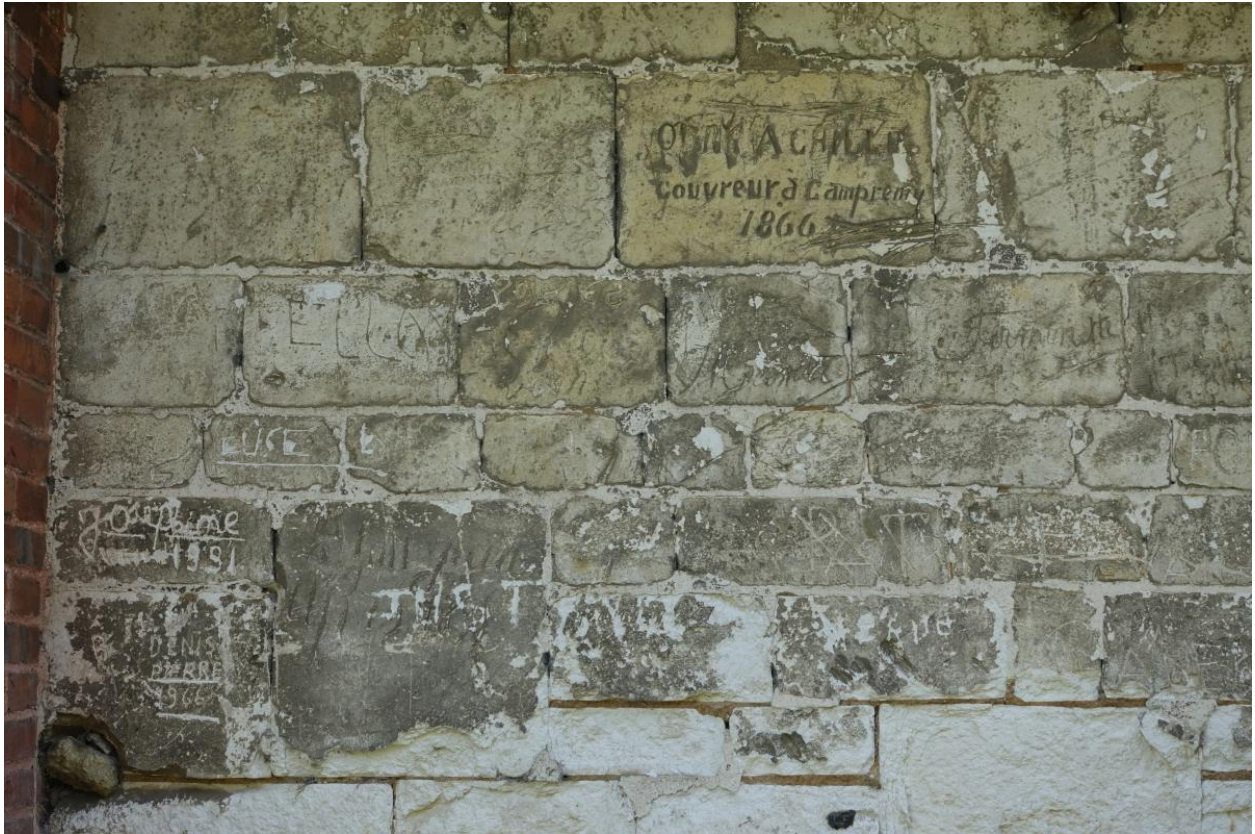
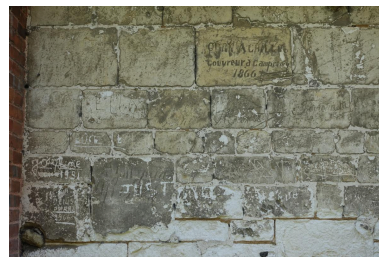
IVR32_20226005070NUCA

Mur nord gravé de la signature du couvreur Achille Obry.

Les deux exploitations familiales évoluent alors de façon indépendante et de nombreux bâtiments agricoles sont reconstruits en brique dans la seconde moitié du 19^e siècle. Des remises agricoles sont élevées le long de la route à l'est de la porterie tandis que de l'autre côté de celle-ci, le logis de la ferme est réédifié. Des bâtiments d'élevage le prolongent. La ferme côté sud est pourvue de bergeries et d'écuries (dans le prolongement du logis actuel) ainsi que de porcheries à l'ouest de la mare. Un travail à ferrer les bœufs est toujours visible tout comme les clapiers à lapins qui prennent place entre les contreforts en pierre de la grange. D'après une inscription gravée sur l'une des pierres de la grange (ill.), Achille Obry a réalisé la couverture en tuile de l'édifice en 1866.
