Hauts-de-France, Oise  
Froissy  
rue de l'Église

## Église paroissiale Notre-Dame

Numéro de dossier : IA60005348

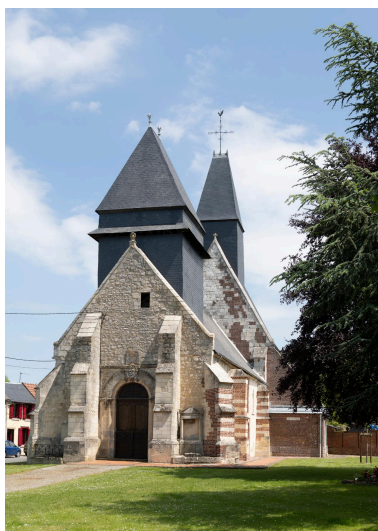
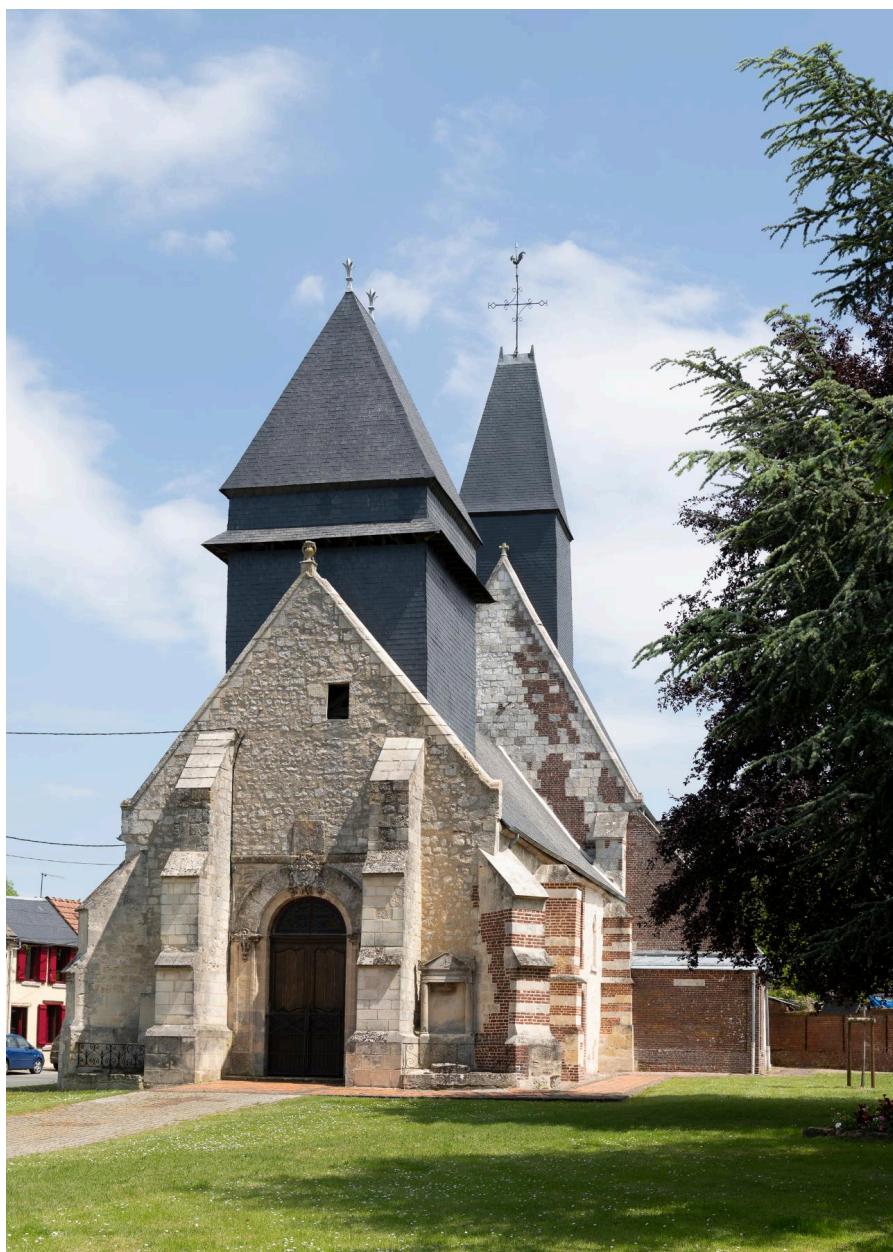
Façade occidentale de l'église.  
Phot. Marc Kérignard  
IVR32\_20236000702NUCA

Façade occidentale de l'église.

L'ensemble de l'édifice est épaulé par quinze contreforts. Les plus saillants sont placés contre la première travée du chœur et contre le portail occidental. Ce dernier est constitué d'une porte bâtarde à deux vantaux protégée par une clôture en fer forgé. Elle est surmontée d'un arc en plein cintre retombant sur deux pilastres en faible saillie. Des motifs de feuillages et d'accolades forment la liaison entre l'arc et ces derniers. Au sommet de l'arc trône un médaillon orné de végétaux et surmonté d'un soleil rayonnant. Les écoinçons du portail sont également décorés de bas-reliefs composés d'accolades et de feuillages. Une seconde porte d'accès à l'église est aménagée dans l'élévation sud de la nef.

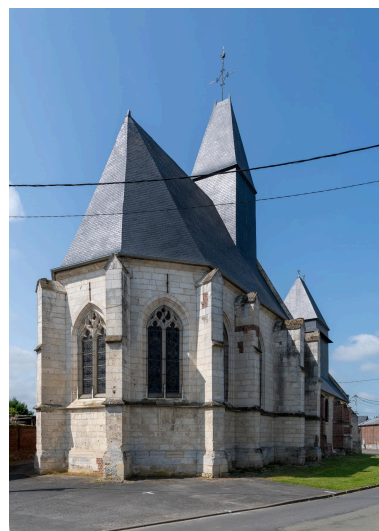
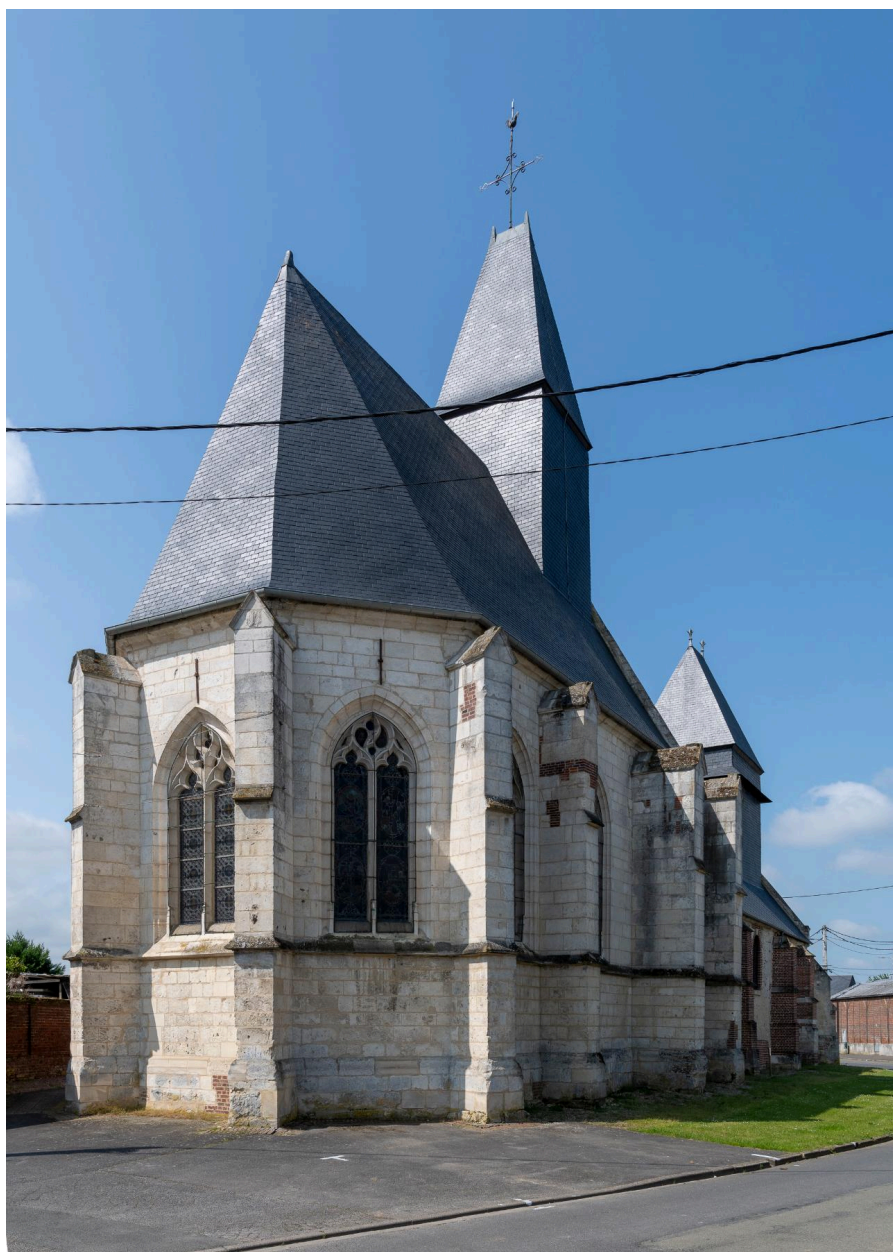
Chevet.  
Phot. Marc Kérignard  
IVR32\_20236000701NUCA

Chevet.

L'église est implantée dans la partie sud-ouest du village, au lieu-dit *La Plaine*. Parfaitement orientée, son plan consiste en une nef à vaisseau unique prolongée par un chœur à deux travées inégales, terminée par un chevet polygonal à cinq pans. L'édifice est doté de deux sacristies qui flanquent le côté sud. La première en pierre est accessible par portail couvert s'ouvrant sur le chœur. En anse de panier, ce dernier est surmonté d'un blason sculpté et d'une flèche à la pointe feuillagée. La seconde sacristie, en brique, est contiguë à la première et il faut entrer dans cette dernière pour y accéder. Elle se trouve au niveau de la dernière travée de la nef.

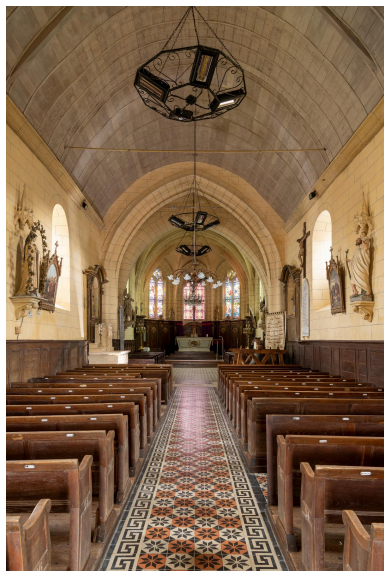
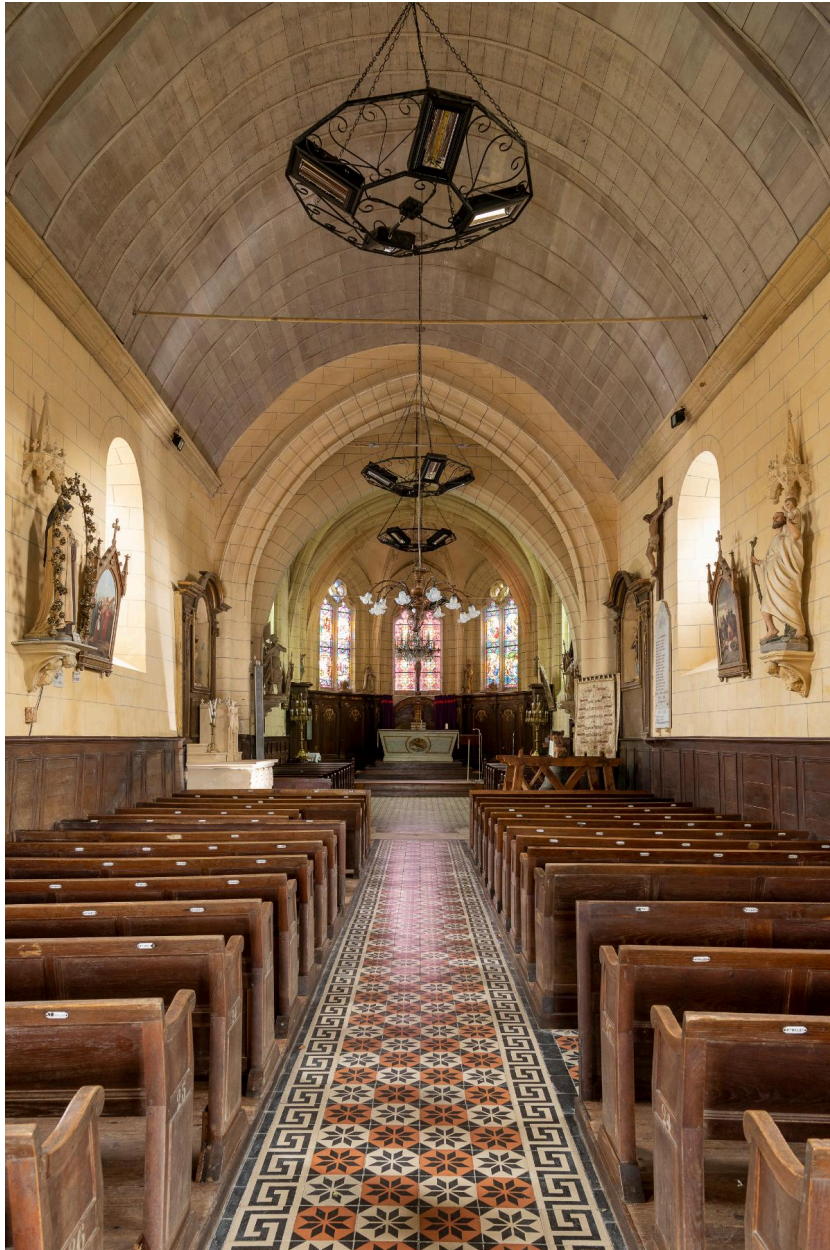
Vue générale vers le chœur.  
Phot. Marc Kérignard  
IVR32\_20236000223NUCA

Vue générale vers le chœur.

À l'intérieur, le couvrement est constitué d'une fausse voûte lambrissée en berceau plein cintre pour la nef et de voûtes d'ogive pour le chœur. Deux imposants arcs en pierre soutiennent la première travée du chœur sur laquelle est assis le clocher. Des clés de voûte sculptées de motifs végétaux ornent les croisées des arcs. Une tribune se trouve dans la première travée de la nef côté occidental. Elle est maintenue par d'imposants piliers en bois qui soutiennent sa structure ainsi que les poutres sablières de la charpente du clocher.

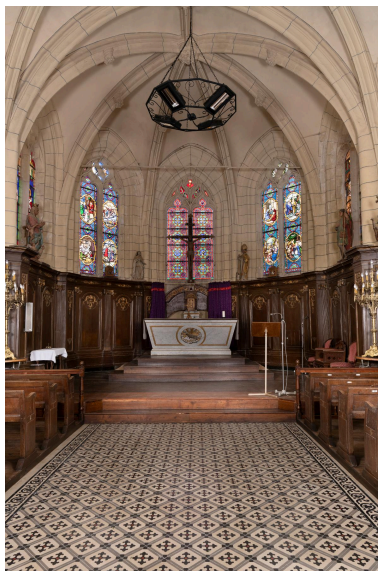
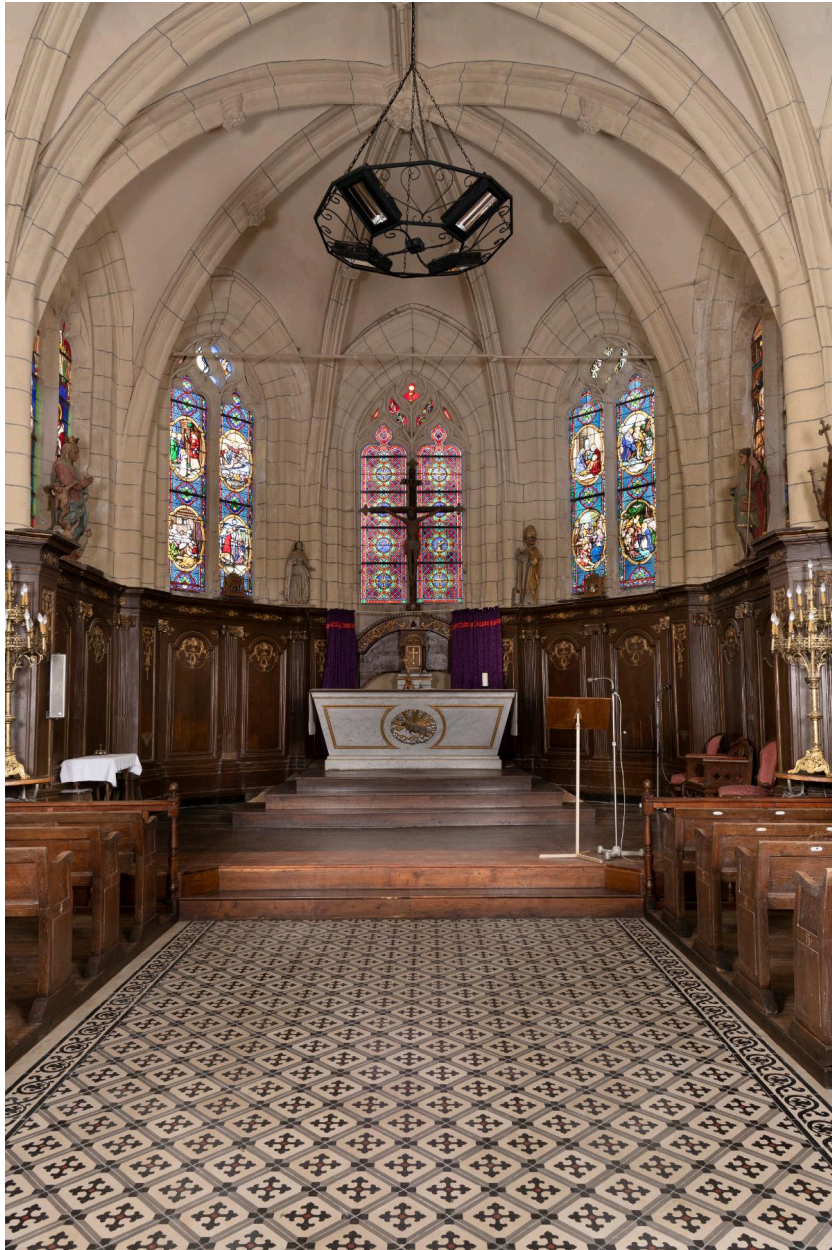
Vue générale du chœur.  
Phot. Marc Kérignard  
IVR32\_20236000205NUCA

Vue générale du chœur.

Quinze baies éclairent l'édifice. Celles du chœur présentent un réseau en pierre avec des motifs de soufflets et de mouchettes. Dans la première travée de l'élévation nord une baie en pierre surmontée d'un arc plein cintre a été comblée. De même, deux baies percées dans l'élévation sud ont été bouchées. Les verrières qui ornent certaines de ces ouvertures sont étudiées dans le dossier de présentation du mobilier de l'église.

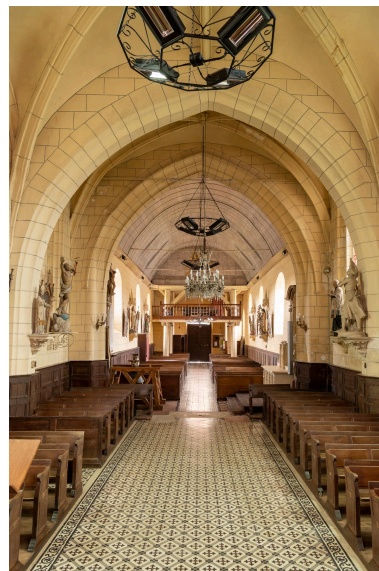
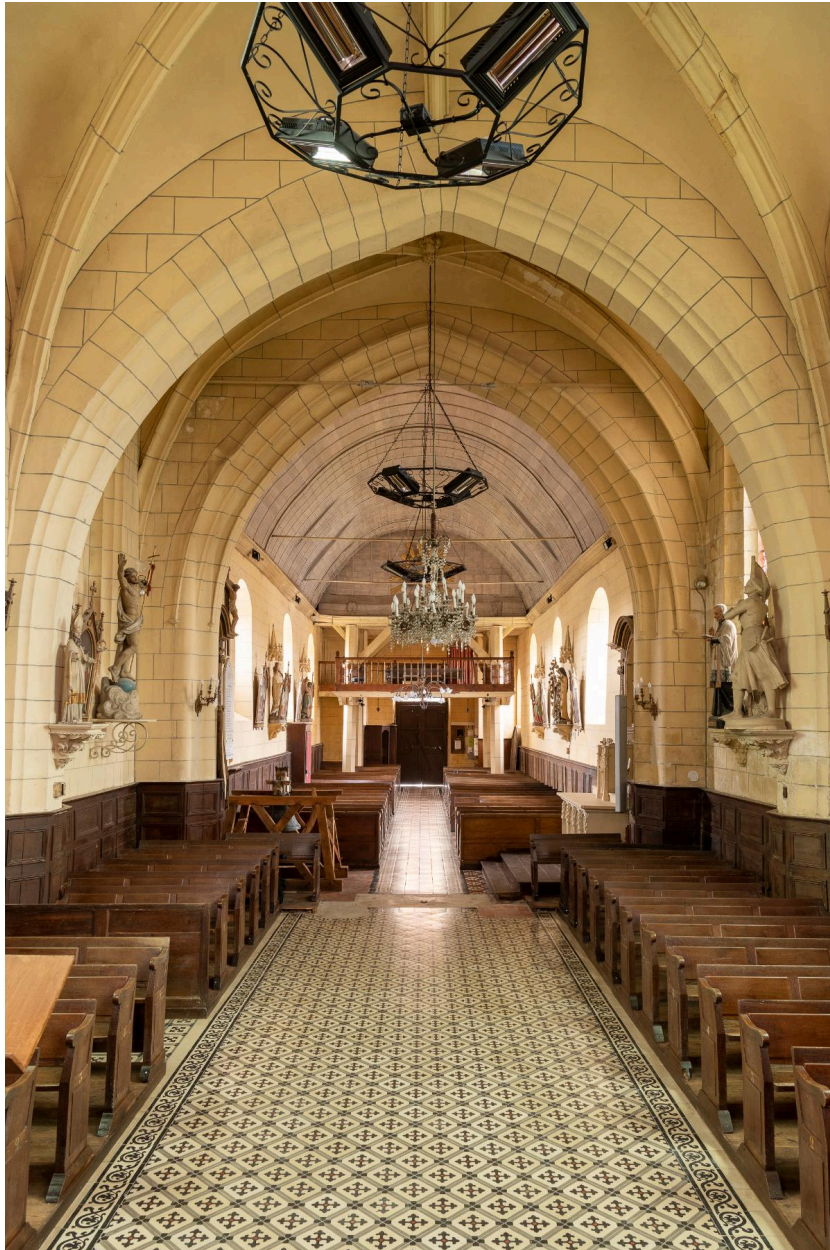
Vue générale vers la nef.  
Phot. Marc Kérignard  
IVR32\_20236000224NUCA

Vue générale vers la nef.

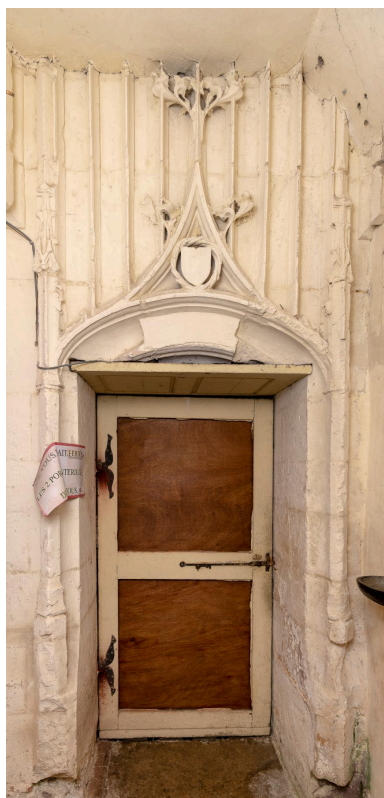
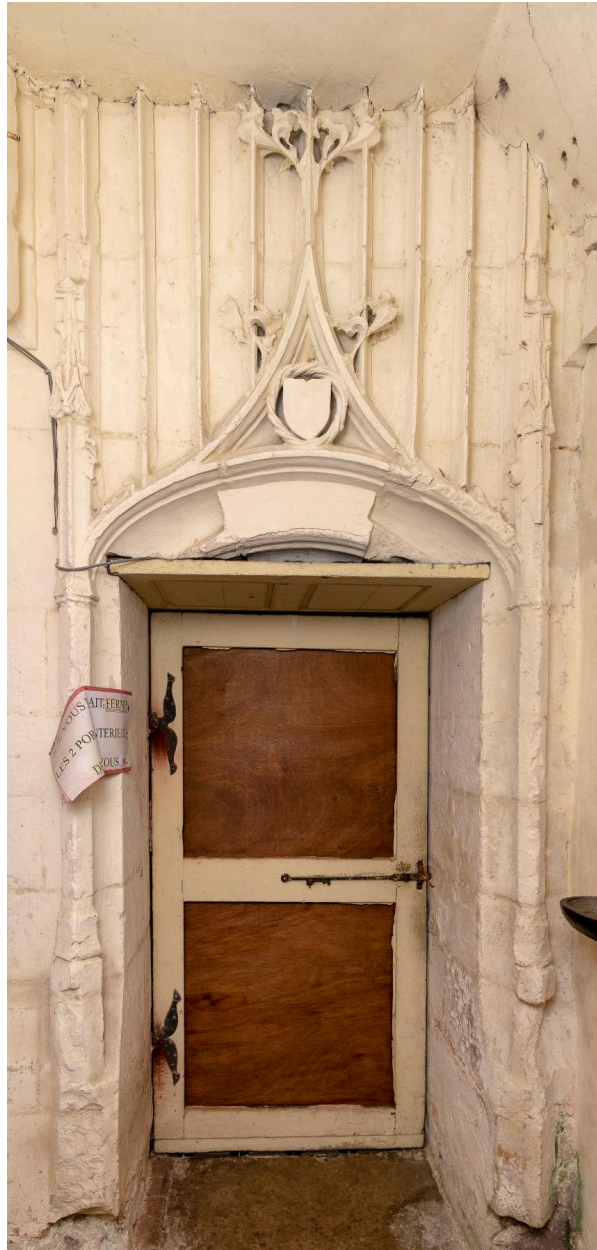
Porte d'entrée dans le chœur  
depuis l'ancienne sacristie.  
Phot. Marc Kérignard  
IVR32\_20236000216NUCA

Porte d'entrée dans le chœur depuis l'ancienne sacristie.
