Hauts-de-France, Somme
Béhencourt
1 rue du Cimetière

Ferme

Numéro de dossier : IA80000280
Date de l'enquête initiale : 1997
Date(s) de rédaction : 2001
Cadre de l'étude : inventaire topographique canton de Villers-Bocage
Degré d'étude : étudié

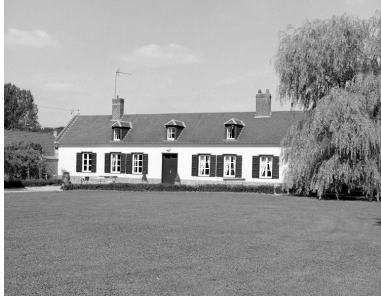
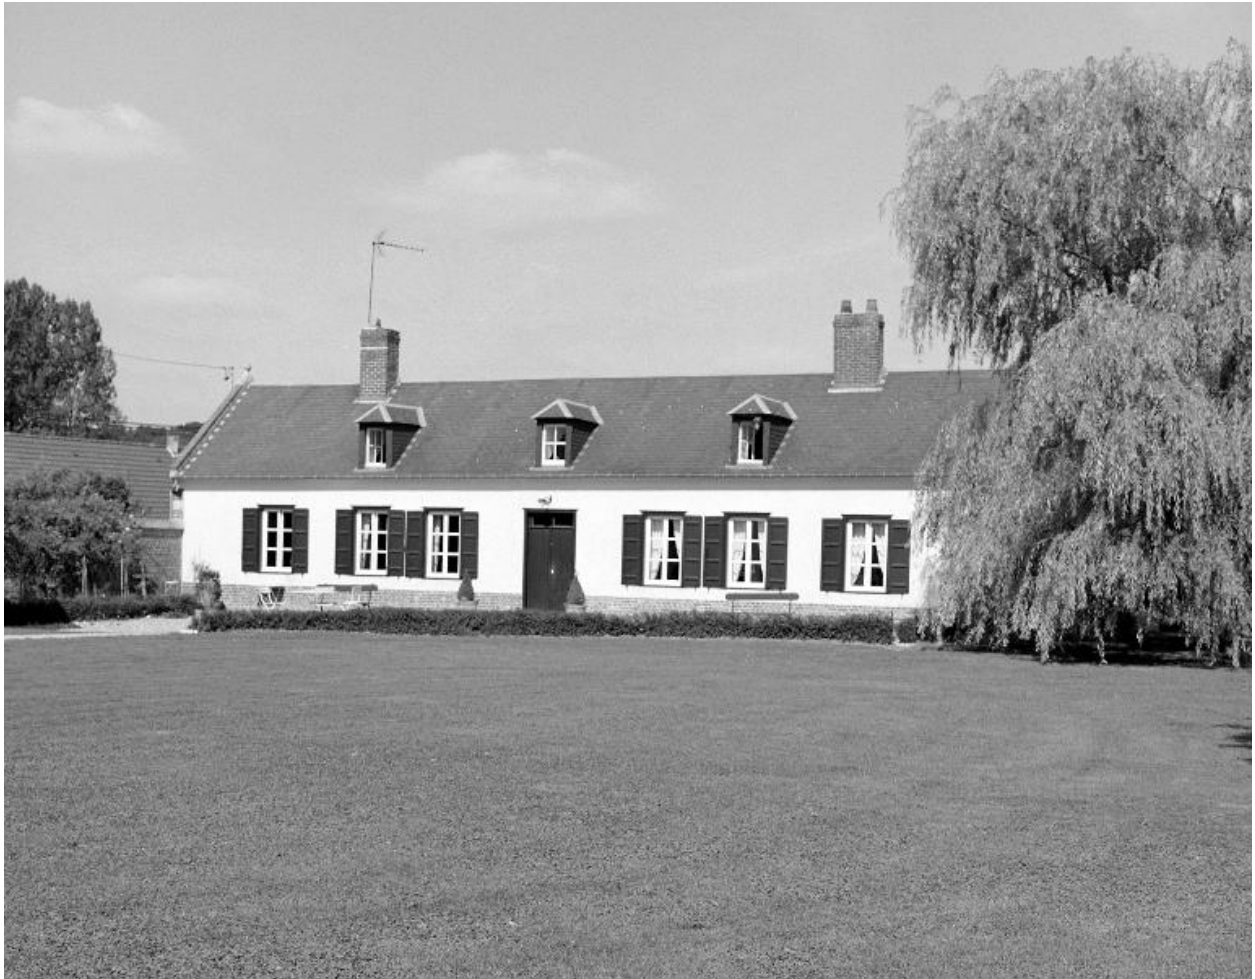
IVR22_19978000627X

Cette grande ferme au nord de l'église, longée par le chemin de Béhencourt à Montigny, avait à l'origine un plan en U. Mais la grange en briques et pierres qui fermait l'un des côtés de la cour a disparu. Restent en revanche le logis et les étables (en partie converties en habitation). Le logis, disposé nord-sud, présente des murs gouttereaux en pan de bois et torchis sur soubassement de briques, et des murs pignons en briques et pierres dont la mise en oeuvre est très soignée. Les étables, installées en bordure de la route, emploient principalement la brique mais aussi un peu de craie (mur pignon sud).

Façade antérieure du logis.
