Hauts-de-France, Somme
Le Crotoy
quartier Balnéaire
16 rue du Capitaine-Guy-Dath, ancienne rue des Fontaines

Maison, dite Villa Picarde

Numéro de dossier : IA80001633
Date de l'enquête initiale : 2002
Date(s) de rédaction : 2004
Cadre de l'étude : patrimoine de la villégiature la Côte picarde
Degré d'étude : repéré

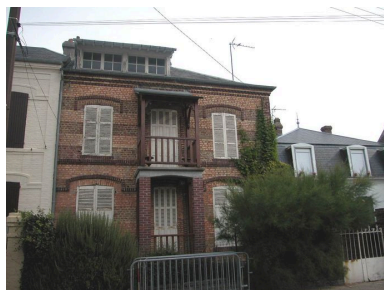
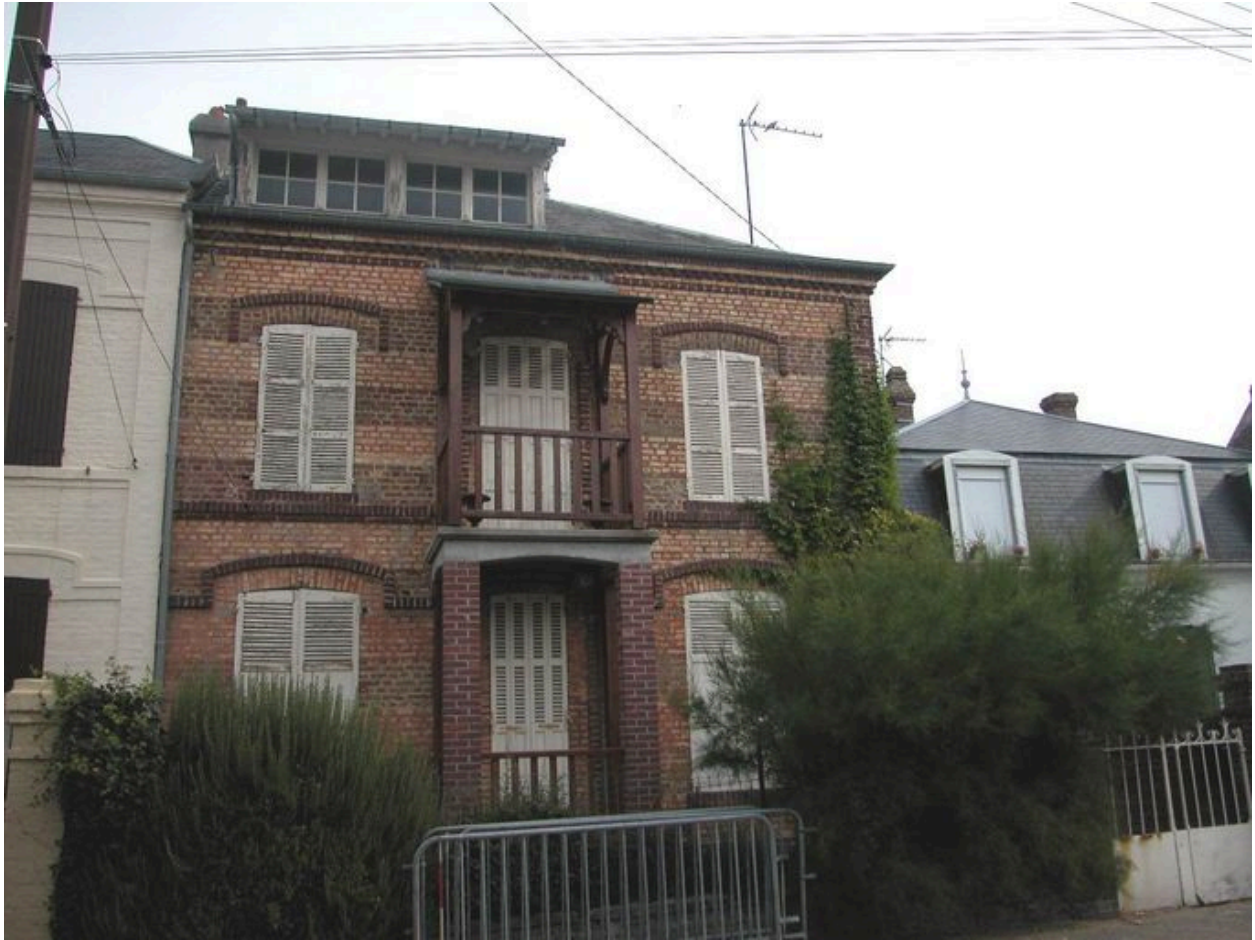
Vue d'ensemble.
Phot. Elisabeth Justome
IVR22_20048001628NUCA

Vue d'ensemble.

Habitation établie en double mitoyenneté, en retrait de la rue, et sur une parcelle traversante. Un muret percé d'une porte est construit entre la maison et la limite de parcelle. La maison, de plan massé, présente trois travées en façade avec accès médian. Le gros-oeuvre, en brique, est laissé apparent et présente une alternance d'assises de briques de couleur rouge et ocre. Les encadrements des baies sont soulignées par une assise de briques en léger relief. Le toit, en ardoise, est à longs-pans et croupe sur la façade non mitoyenne. La travée centrale, est mise en valeur par un balcon couvert à l'étage-carré, formant auvent de protection pour l'entrée.

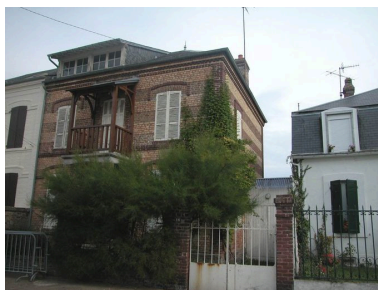
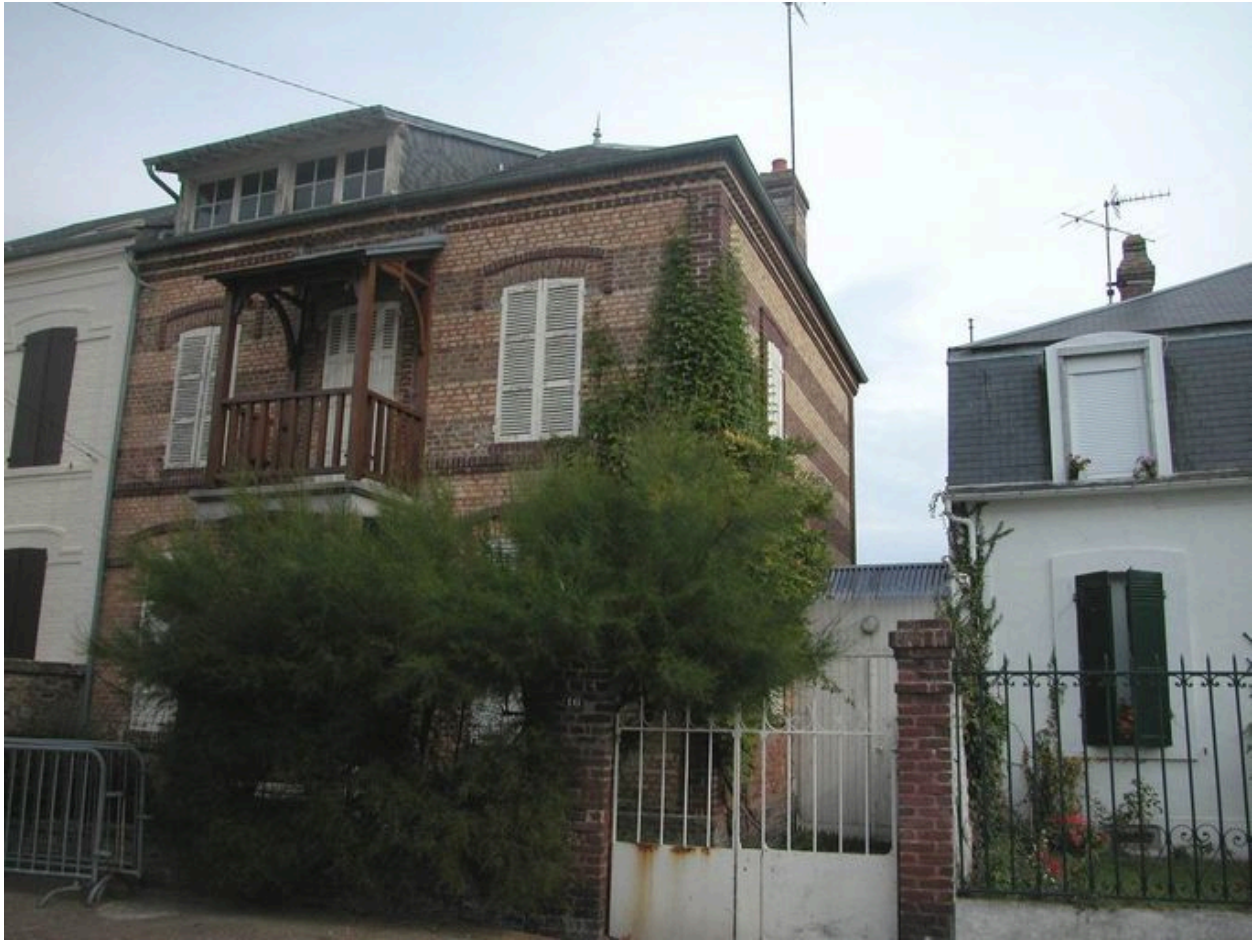
Vue de trois-quarts avec détail du
muret de séparation percé d'une porte.
Phot. Elisabeth Justome
IVR22_20048001629NUCA

Vue de trois-quarts avec détail du muret de séparation percé d'une porte.
