Hauts-de-France, Somme  
Le Crotoy  
quartier du Bourg  
1 rue de la Porte-du-Pont, place Jeanne-d'Arc, rue du Port

## Ancien Hôtel de la Marine du Crotoy

Numéro de dossier : IA80001753

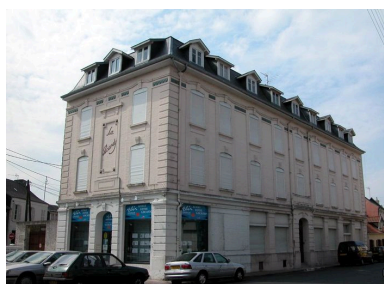
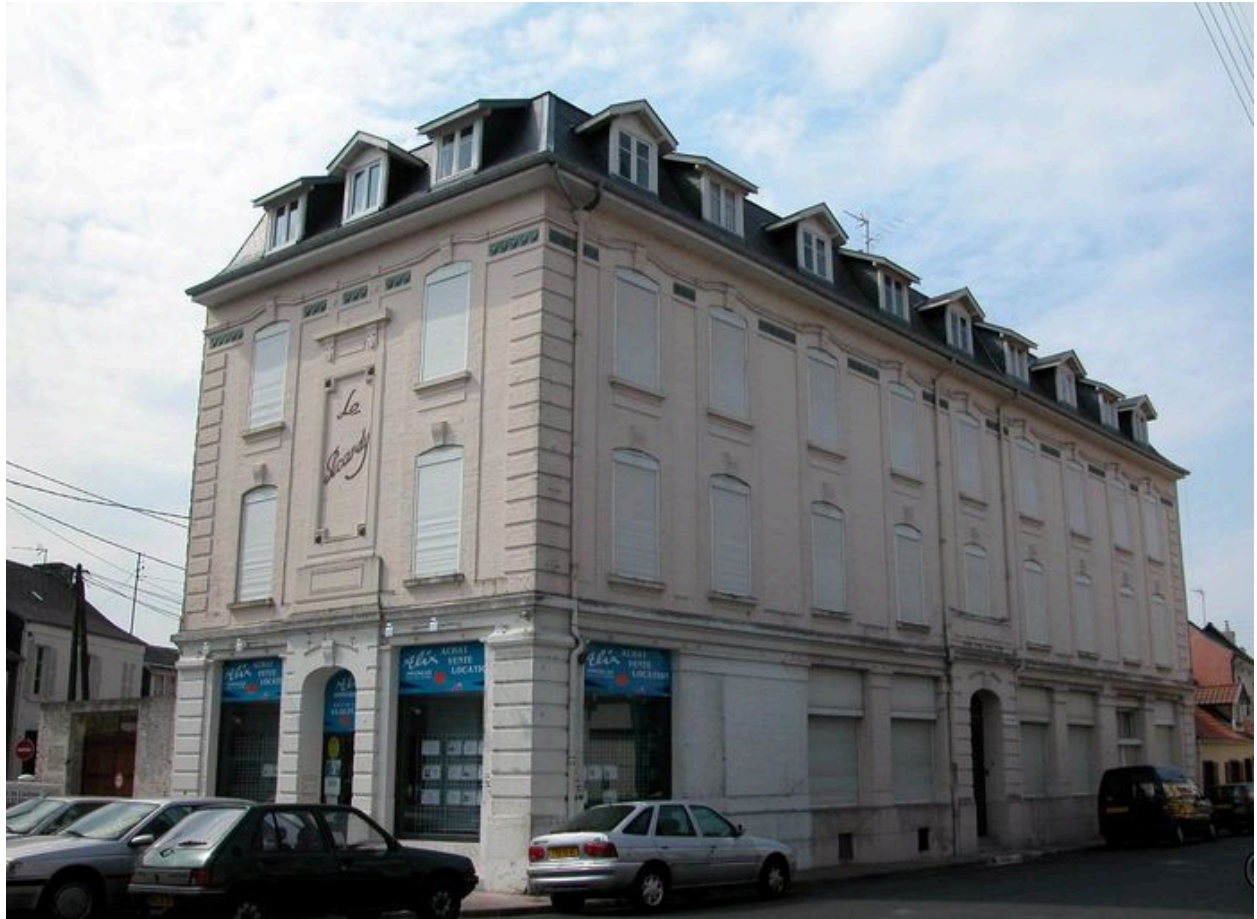
Vue d'ensemble depuis  
la place Jeanne-d'Arc.  
Phot. Elisabeth Justome  
IVR22\_20058002655NUCA

Vue d'ensemble depuis la place Jeanne-d'Arc.

Edifice établi en angle et à l'aplomb de la rue. Le gros-oeuvre, en brique, est recouvert d'un badigeon rose pâle, hormis la base du mur, recouverte d'un enduit peint de couleur blanche et mise en valeur par des bossages. Le toit, en ardoise, est couvert à longs pans et croupes brisés. Un bandeau marque la séparation entre le rez-de-chaussée et les étages. Chaque travée est amortie par une fenêtre de lucarne dont les couvertures alternent régulièrement (deux pans et un pan).

Une frise de grès flammé orne le faite des murs.
