Hauts-de-France, Somme
Villers-Bretonneux
1 rue de la Mairie, ancienne rue de l'Eglise

Ancien hôtel de la mairie de Villers-Bretonneux (détruit)

Numéro de dossier : IA80010787
Date de l'enquête initiale : 2020
Date(s) de rédaction : 2020
Cadre de l'étude : inventaire préliminaire Val de Somme
Degré d'étude : repéré

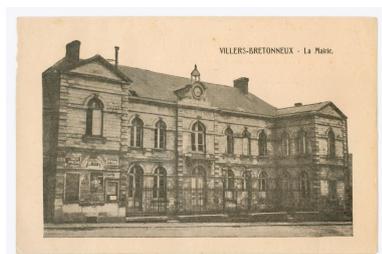
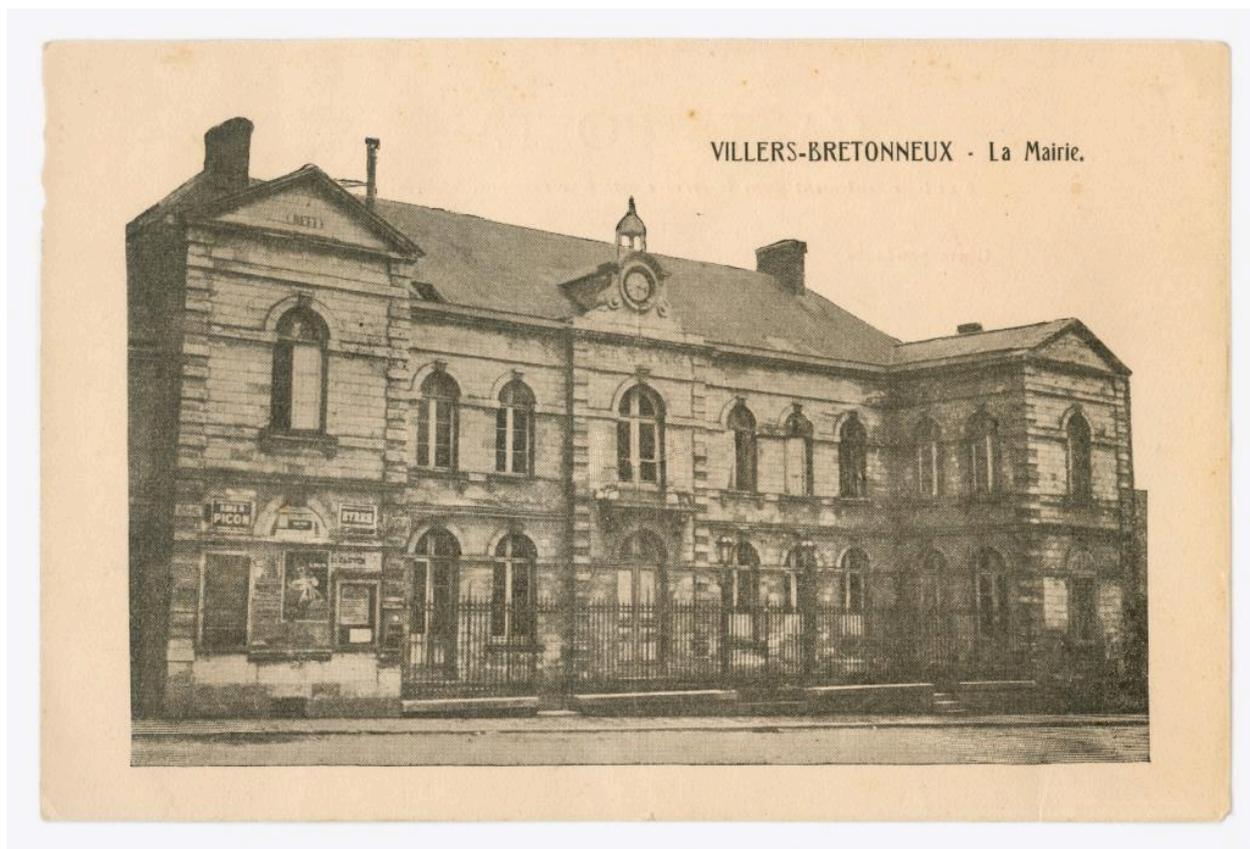
Villers-Bretonneux. La mairie,
carte postale, début 20e siècle
(coll. part. Drillancourt).
Phot. Thierry Lefébure
IVR32_20218000213NUCA

Villers-Bretonneux. La mairie, carte postale, début 20e siècle (coll. part. Drillancourt).

Le bâtiment à étage carré, comprend un corps central de plan allongé, flanqué de deux pavillons en retour d'équerre, délimitant une petite cour antérieure fermée sur la rue par une grille. Un portail central et deux portes latérales sont aménagés dans la grille, fixée sur un mur bahut. Le corps central à 7 travées est rythmée par une travée axiale en saillie, surmontée d'un petit fronton à volutes dans lequel est placé une horloge, à l'arrière on distingue un campanile. La porte centrale à deux battants est en bois (avec imposte vitrée) alors que les autres portes (du corps central et des pavillons) sont vitrées. La façade sur rue semble être construite en calcaire appareillé en pierre de taille et le bâtiment est couvert d'ardoises. Il porte deux inscriptions : Hôtel de la mairie (fronton central) et Greffe (fronton pavillon est).

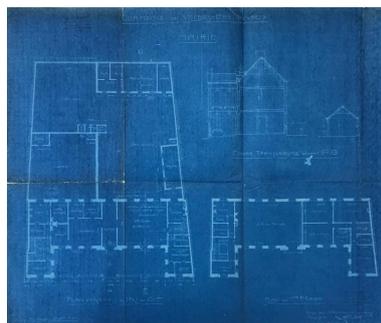
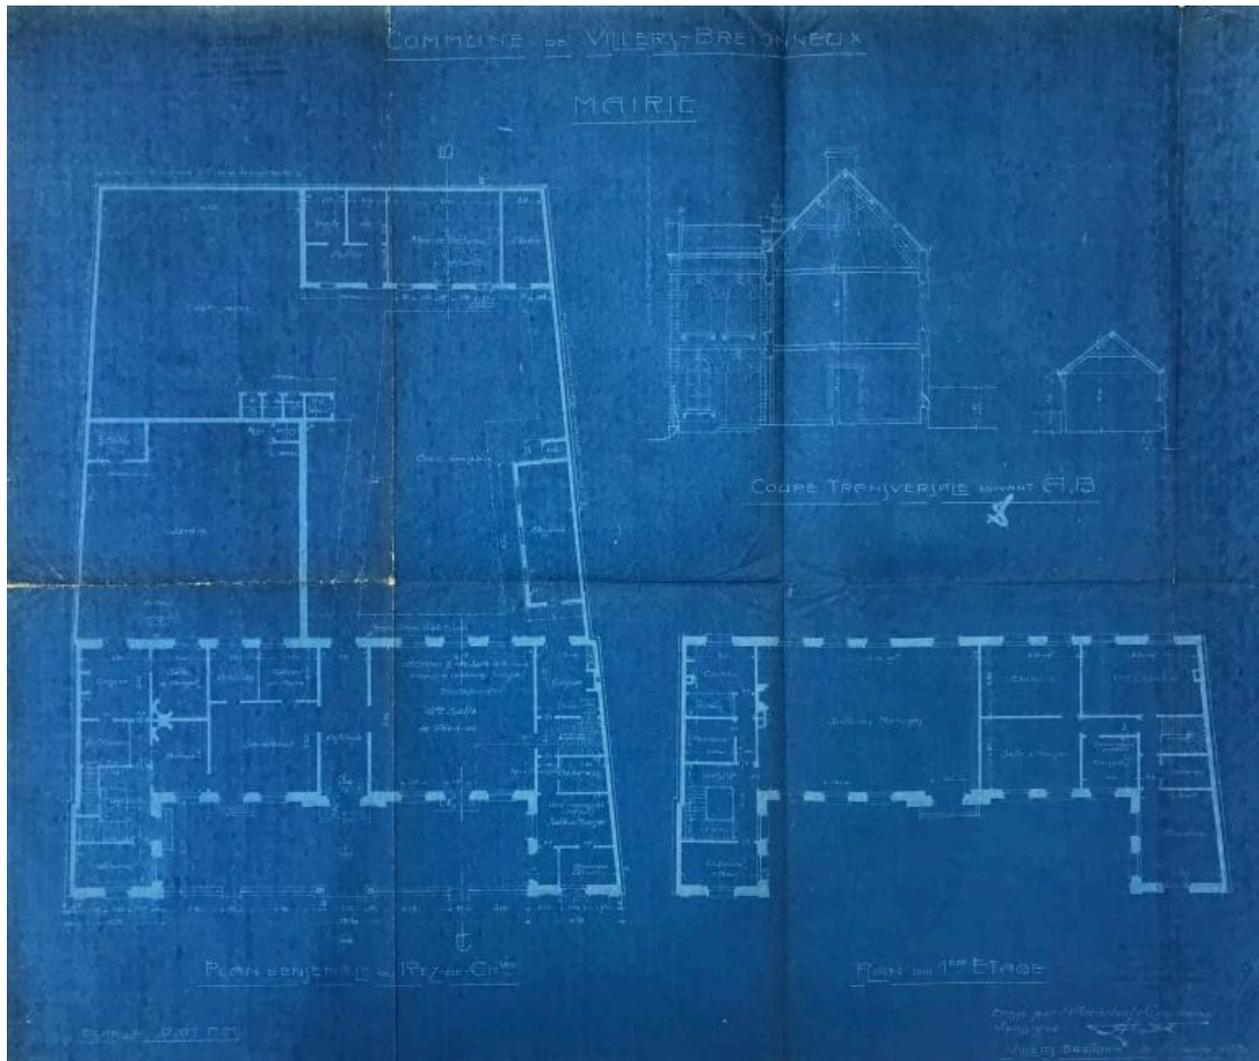
Villers-Bretonneux. Mairie.
Plan d'ensemble, 1920 par A.
Guilbert (AD Somme ; 10R 1250).
Phot. Isabelle Barbedor
IVR32_20198005011NUCA

Villers-Bretonneux. Mairie. Plan d'ensemble, 1920 par A. Guilbert (AD Somme ; 10R 1250).

Le relevé effectué en 1920 pour l'évaluation des dommages de guerre (10R 1250) renseigne sur la distribution intérieure de l'édifice à usage de mairie, poste de police et logement. Au rez-de-chaussée, un vestibule central traversant mène à une cour arrière, au fond de laquelle se situe le poste de police (bâtiment en rez-de-chaussée). A l'est, sont réunies des pièces destinées aux services de la mairie (archives, cabinet du maire et secrétariat, bureau communiquant avec un logement), à l'ouest se trouve une grande salle de réunion. L'accès aux logements s'effectue depuis les pavillons et les deux escaliers sont placés sur les côtés (à l'est il donne accès à la salle des mariages, à l'ouest il dessert un troisième logement). A l'étage : la salle des mariages occupe la partie est, alors que la partie ouest est occupée par un troisième logement.

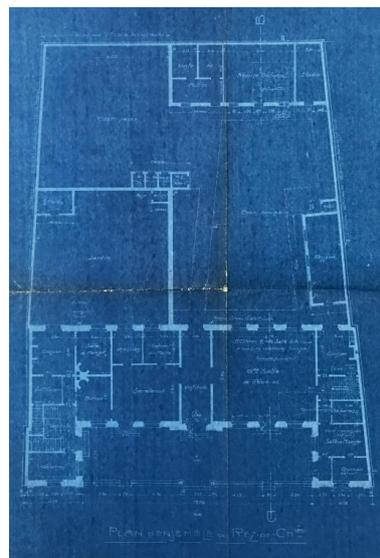
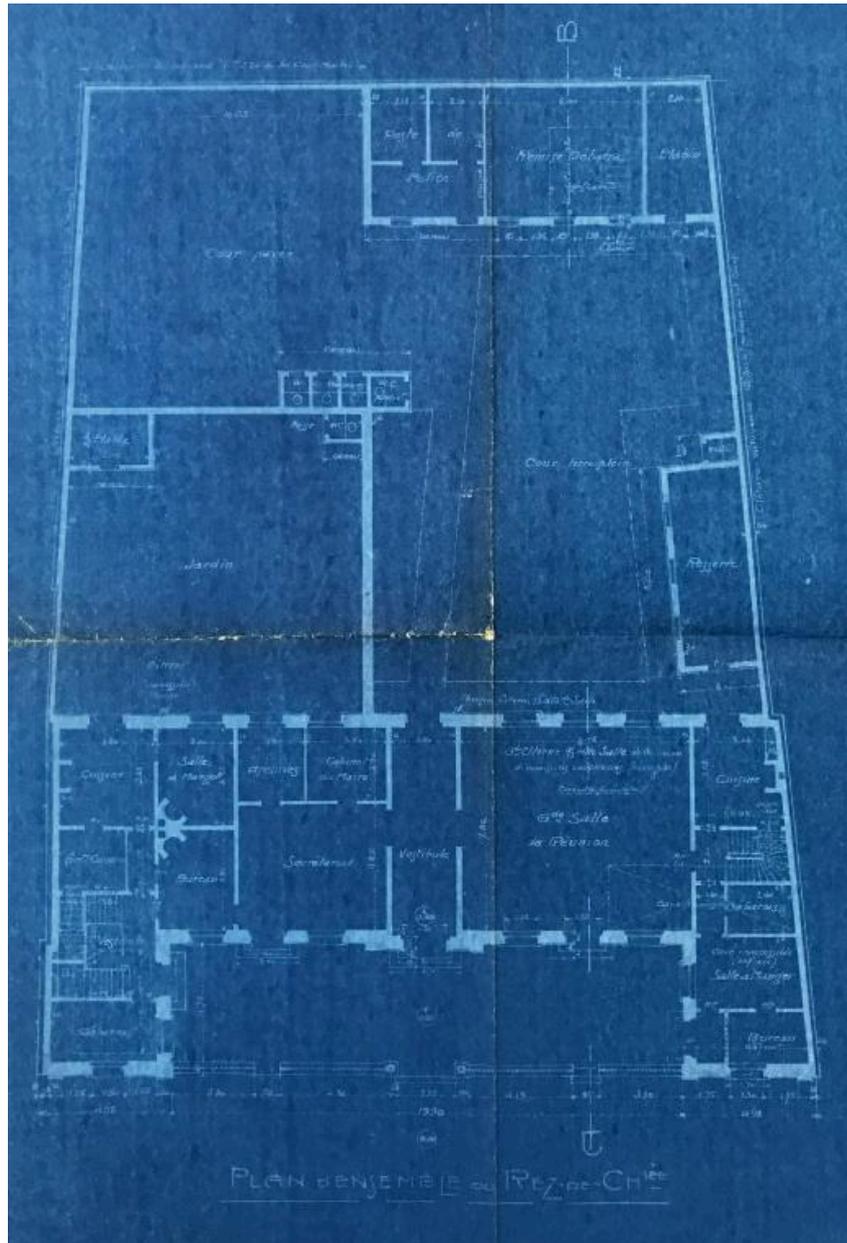
Villers-Bretonneux. Mairie. Plan
du rez-de-chaussée, 1920 par A.
Guilbert (AD Somme ; 10R 1250).
Phot. Isabelle Barbedor
IVR32_20198005010NUCA

Villers-Bretonneux. Mairie. Plan du rez-de-chaussée, 1920 par A. Guilbert (AD Somme ; 10R 1250).

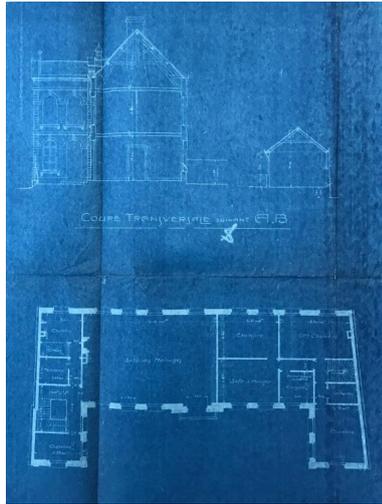
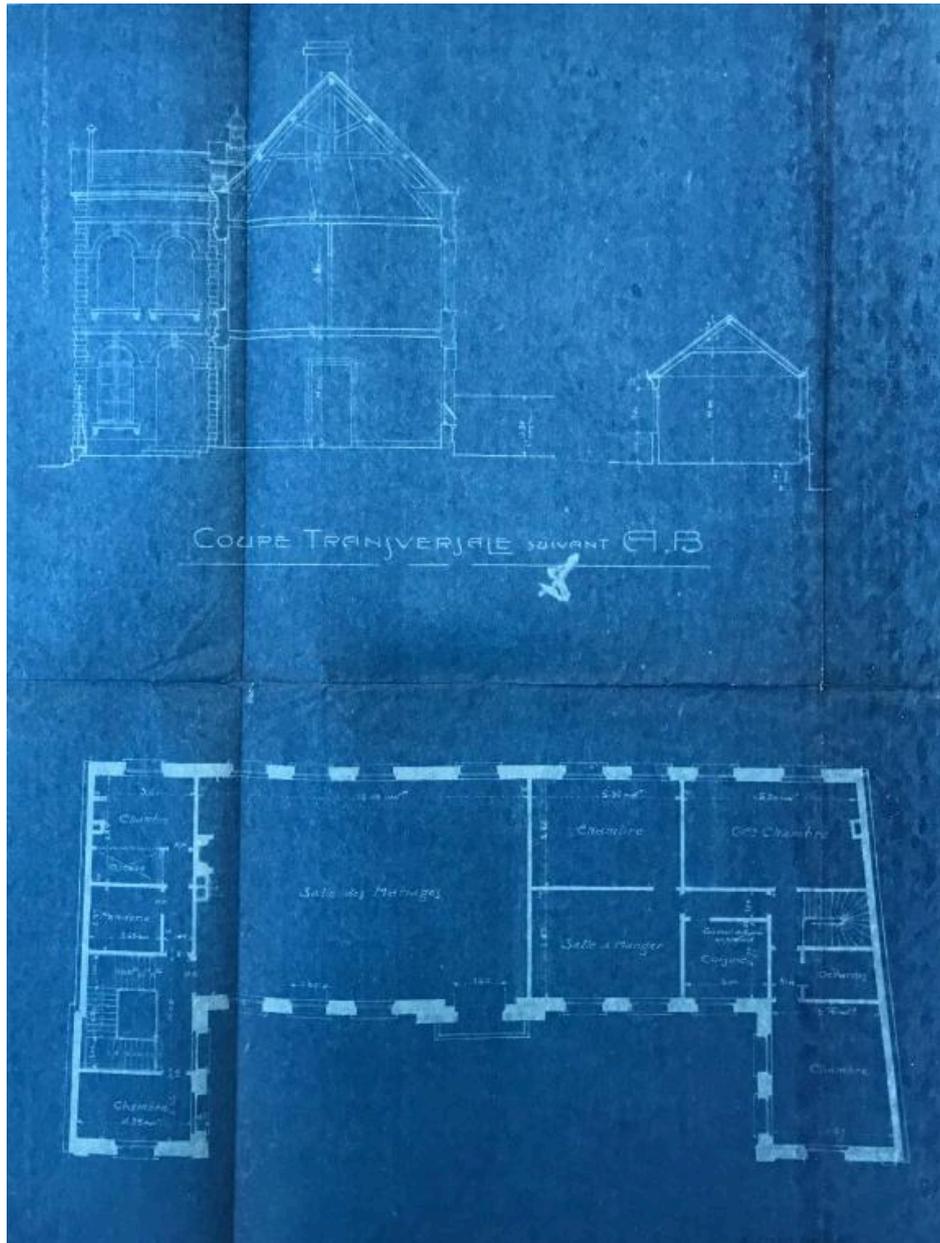
Villers-Bretonneux. Mairie. Plan
du rez-de-chaussée, 1920 par A.
Guilbert (AD Somme ; 10R 1250).
Phot. Isabelle Barbedor
IVR32_20198005012NUCA

Villers-Bretonneux. Mairie. Plan du rez-de-chaussée, 1920 par A. Guilbert (AD Somme ; 10R 1250).
