Hauts-de-France, Aisne  
Moulins  
3 rue, dite Grande-Rue

## Maison

Numéro de dossier : IA02001593  
Date de l'enquête initiale : 2003  
Date(s) de rédaction : 2003  
Cadre de l'étude : patrimoine de la Reconstruction Chemin des Dames  
Degré d'étude : étudié

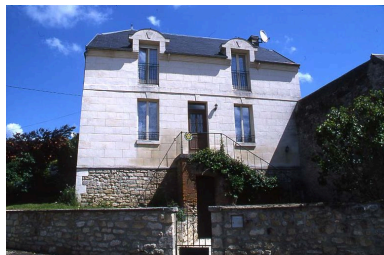
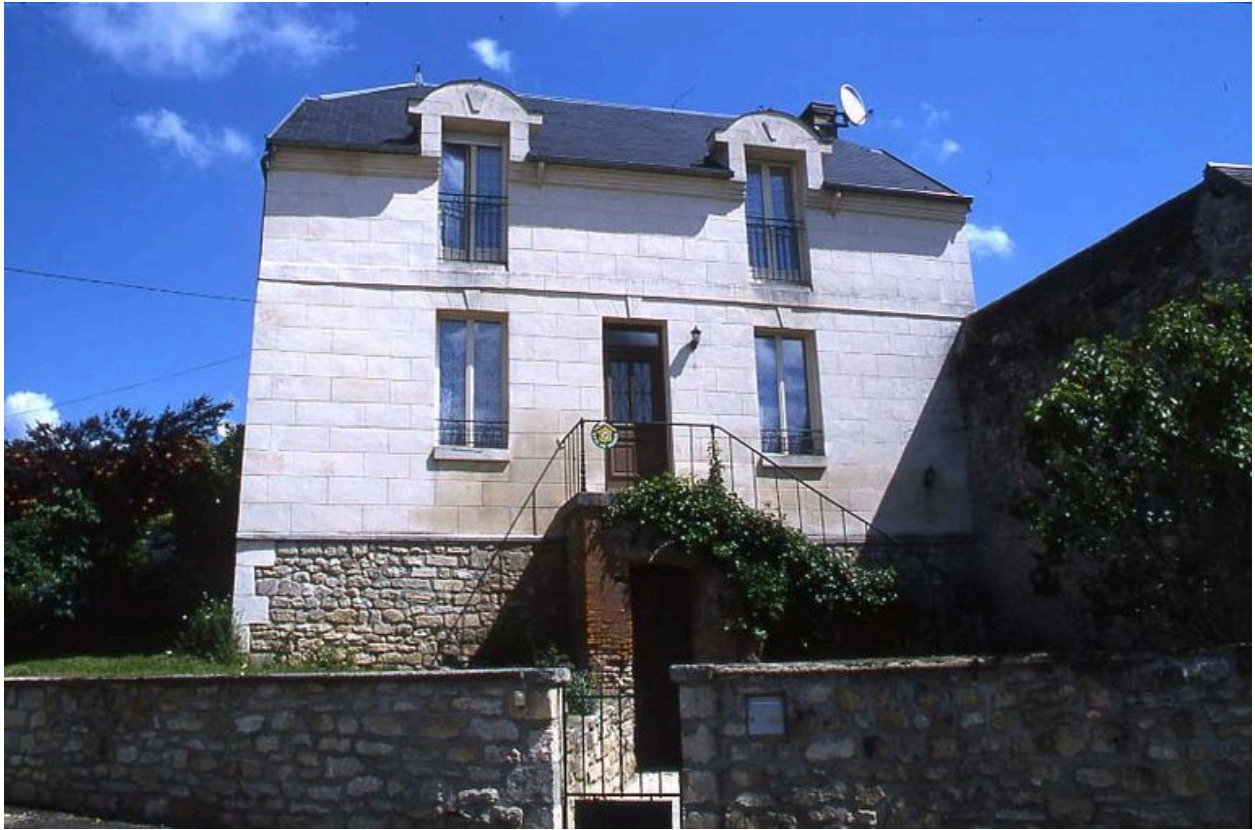
Vue générale.  
Phot. Inès Guérin  
IVR22\_20030203237NUCA

Vue générale.

Construite sur un tertre, cette maison fait face à la mairie. Distribué par un escalier à deux révolutions, le rez-de-chaussée surélevé atteste la présence d'une cave haute, accessible par une porte extérieure. Le soubassement est constitué d'un blocage de moellons de calcaire ébauchés en petit appareil. Le mur de façade est en pierre de taille formant appareillage réglé. Les élévations secondaires, supportées par des chaînages harpés en pierre de taille, sont construites en blocage de moellons à joints pleins gris. Une chaîne horizontale sur bandeau, présente uniquement en façade, souligne la limite entre rez-de-chaussée et premier étage. Deux lucarnes à fenêtres pendantes à fronton arrondi animent le toit à longs pans et demi-croupes en ardoise synthétique.

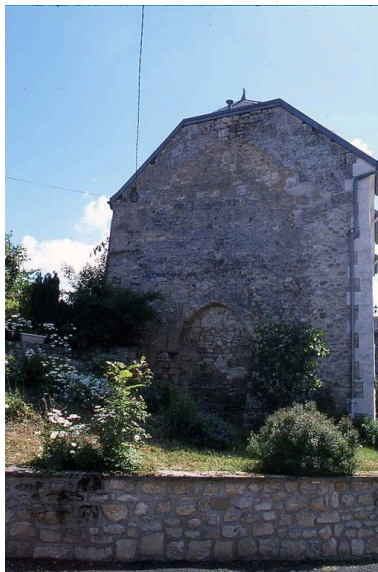
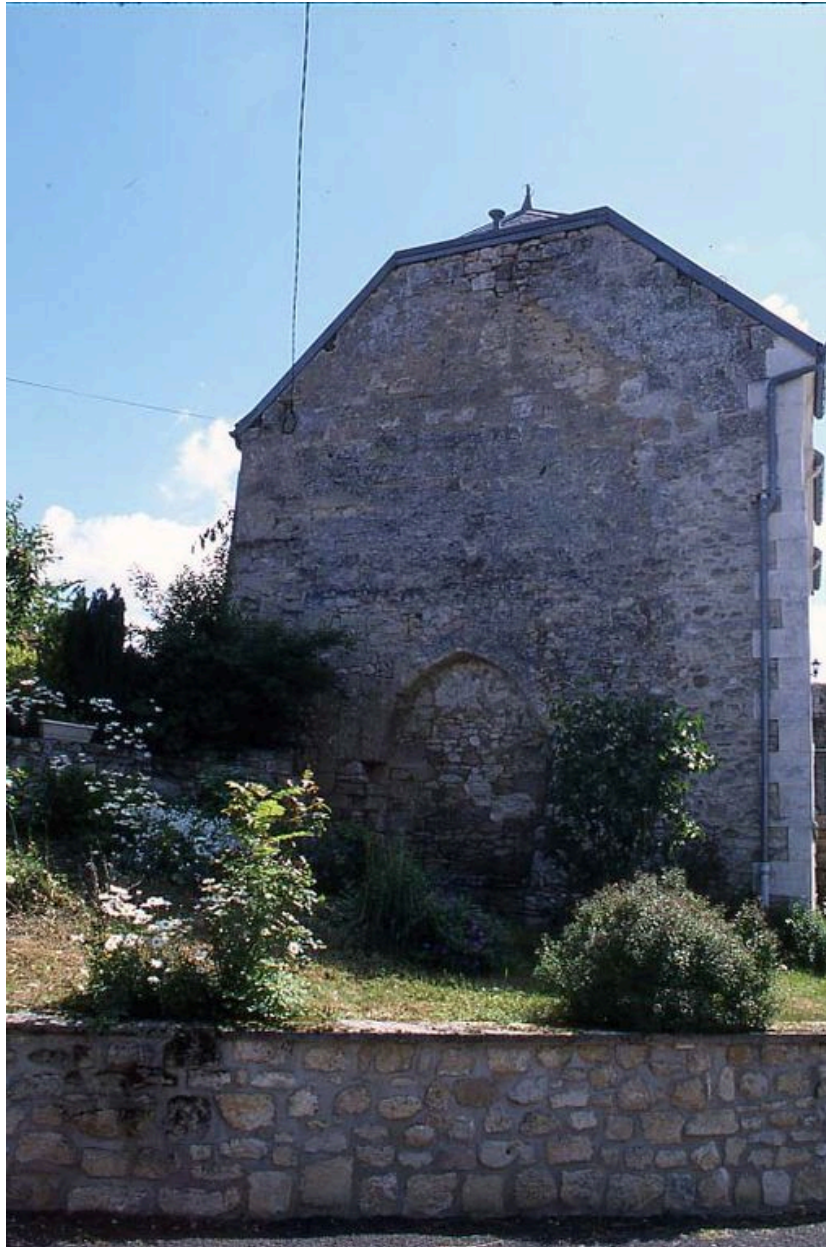
Vue du pignon percé d'un arc  
brisé aujourd'hui aveugle.  
Phot. Inès Guérin  
IVR22\_20030203236NUCA

Vue du pignon percé d'un arc brisé aujourd'hui aveugle.

D'après la tradition orale, il s'agit de la seule maison du village ayant échappé en partie aux bombardements. Sur le pignon gauche, un arc brisé aveugle permet de dater l'ancienne construction du 17<sup>e</sup> siècle. D'après le plan d'alignement de 1922, cette construction était alors en restauration.
