Hauts-de-France, Nord
Ennetières-en-Weppes

Casemate à personnel 106

Numéro de dossier : IA59004840

Cadre de l'étude : enquête thématique régionale Les ouvrages fortifiés de la Première Guerre mondiale

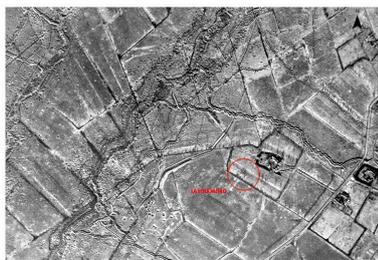
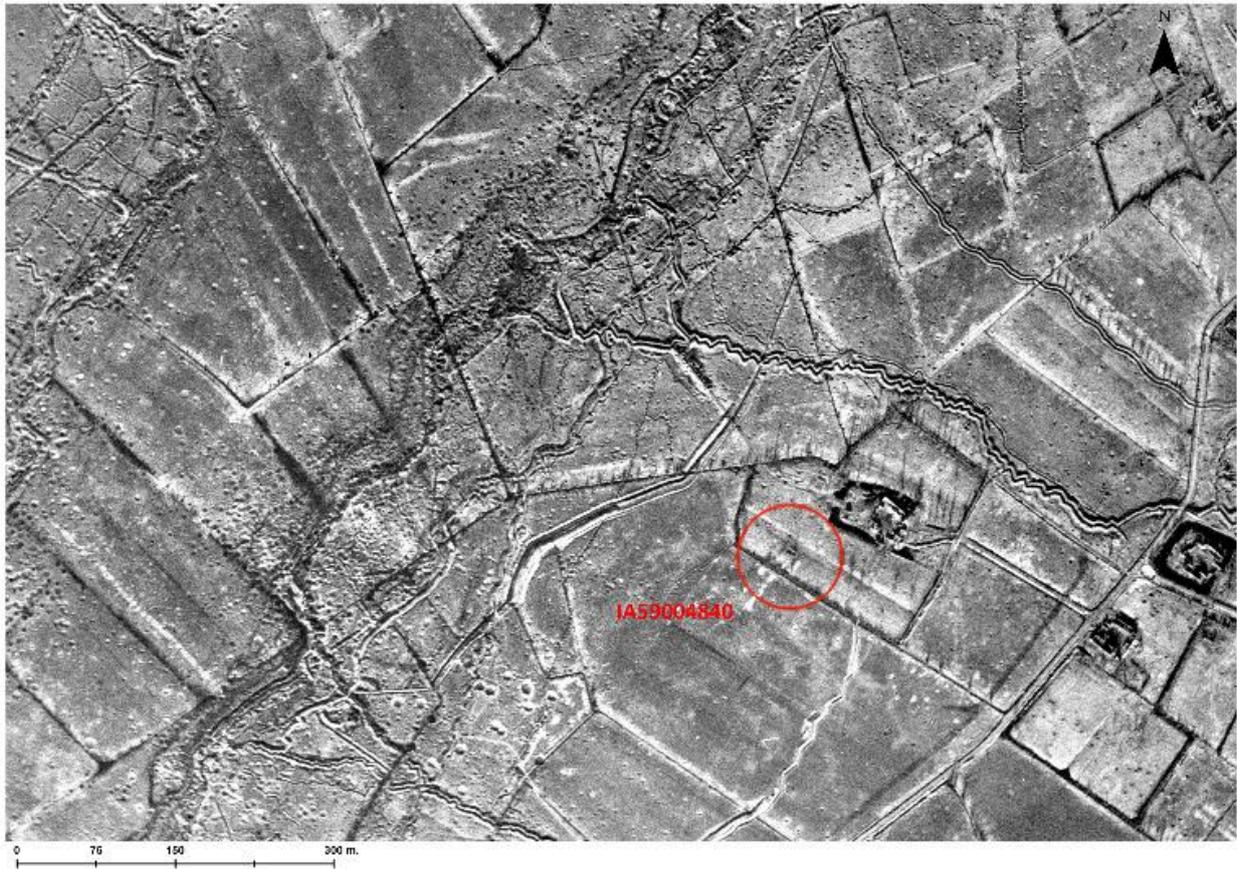
Situation de l'édifice le 25 janvier 1918. De gauche à droite :
En haut à gauche, les lignes britanniques puis le no man's land et enfin des lignes allemandes.
Phot. Jean-Marc Ramette
IVR32_20175900240NUCA

Situation de l'édifice le 25 janvier 1918. De gauche à droite : En haut à gauche, les lignes britanniques puis le no man's land et enfin des lignes allemandes.

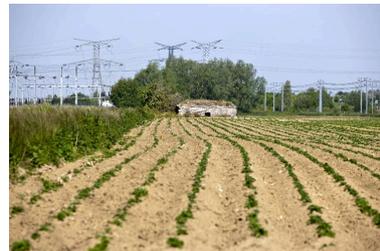
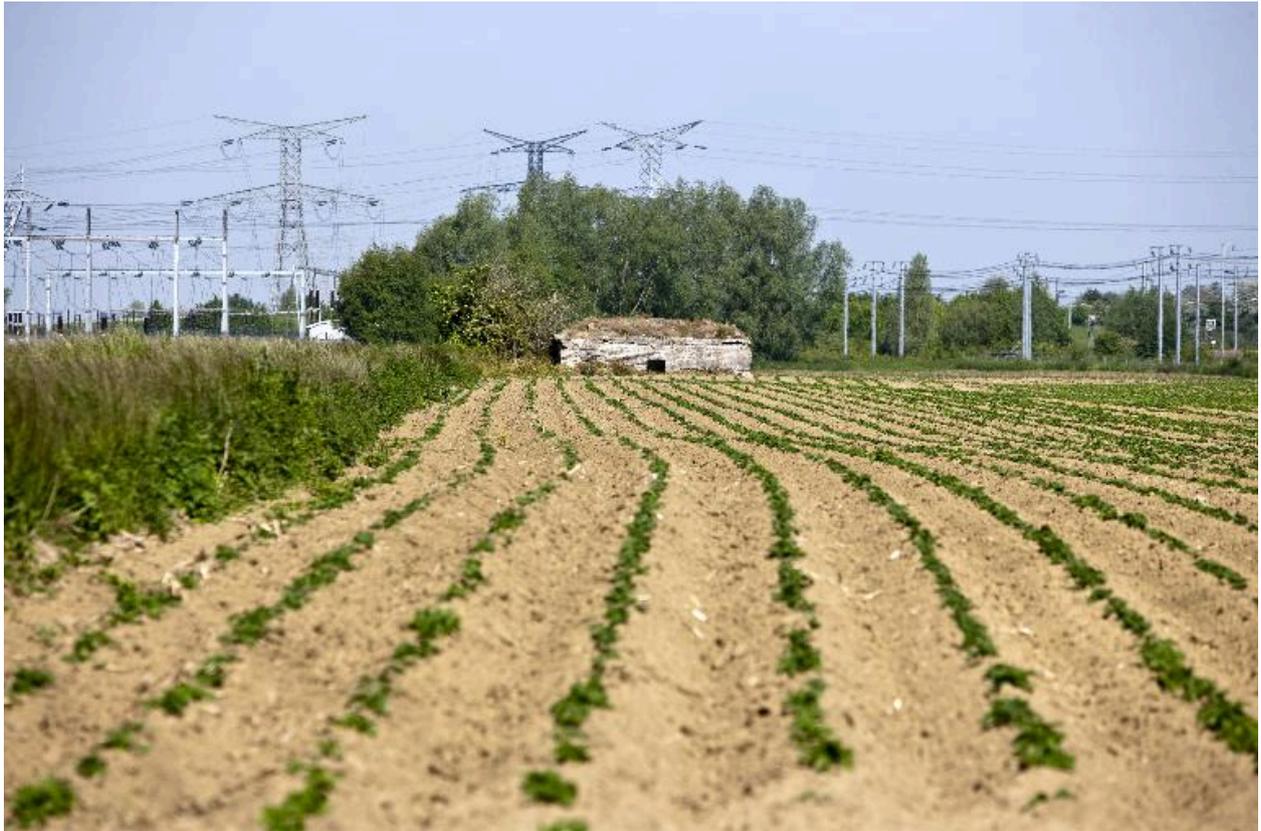
vue générale, vers le nord-ouest
Phot. Jean-Marc Ramette
IVR31_20145904460NUCA

vue générale, vers le nord-ouest

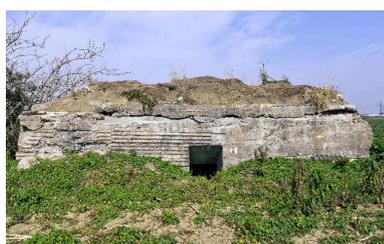
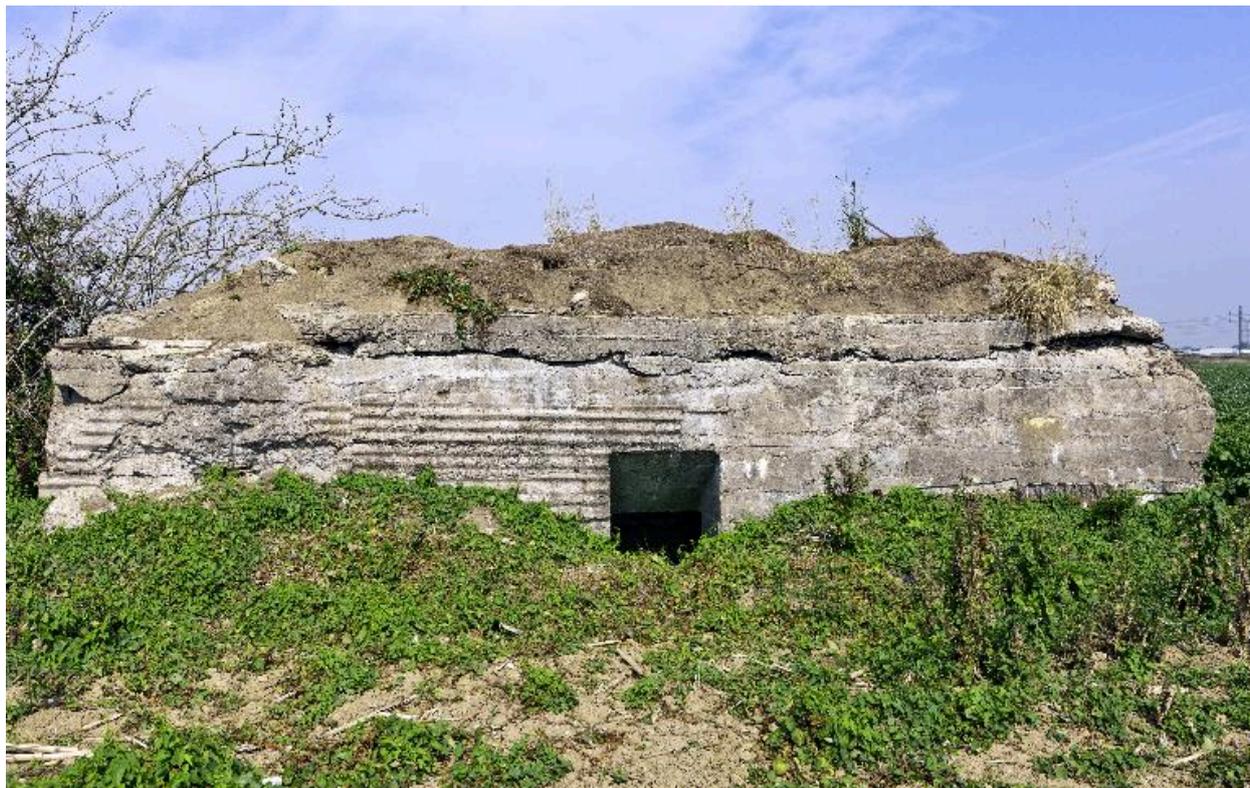
Elévation sud-est
Phot. Jean-Marc Ramette
IVR31_20145904464NUCA

Elévation sud-est

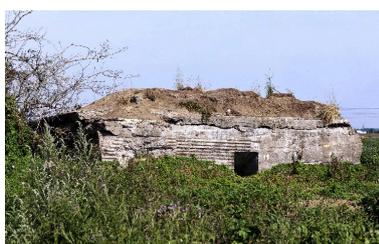
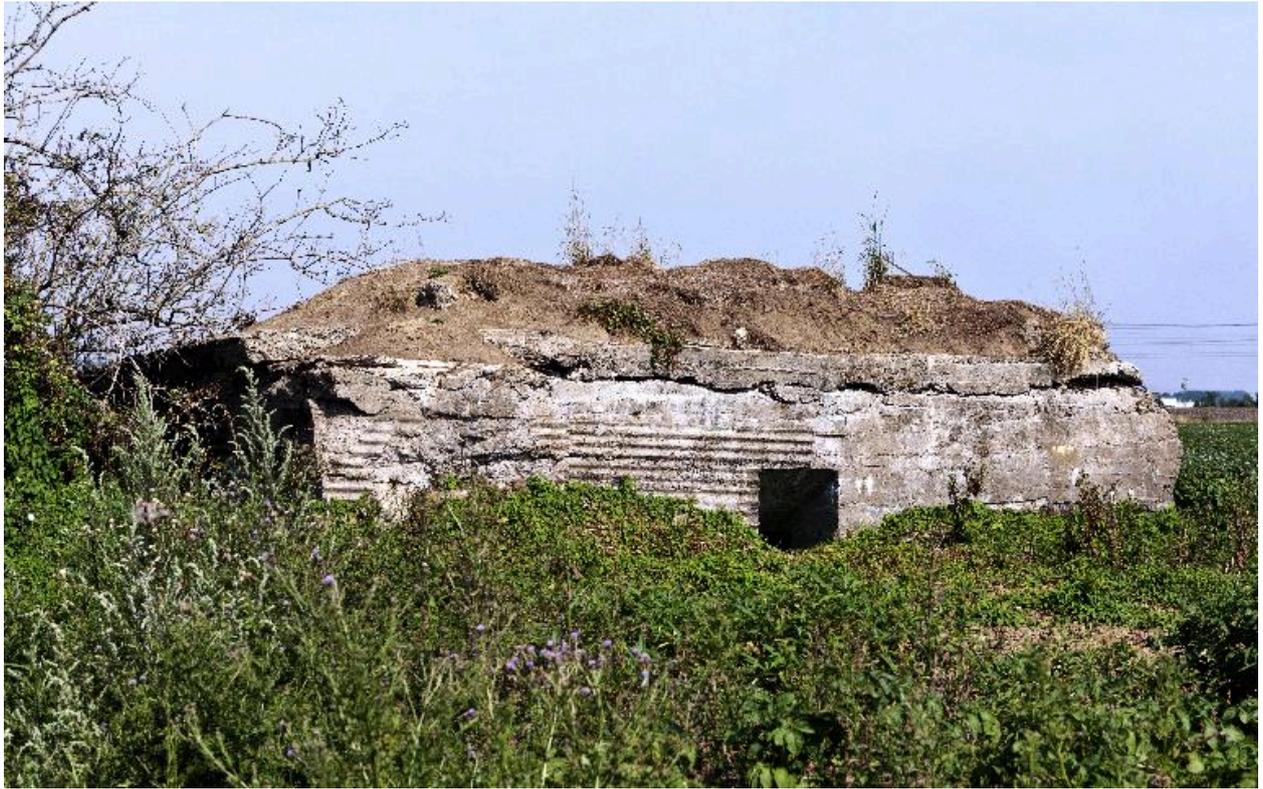
Vue de trois-quarts vers nord
Phot. Jean-Marc Ramette
IVR31_20145904462NUCA

Vue de trois-quarts vers nord

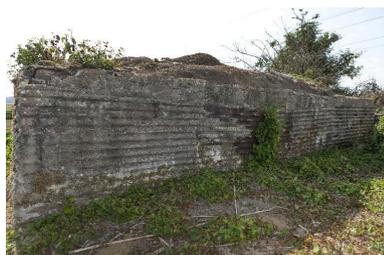
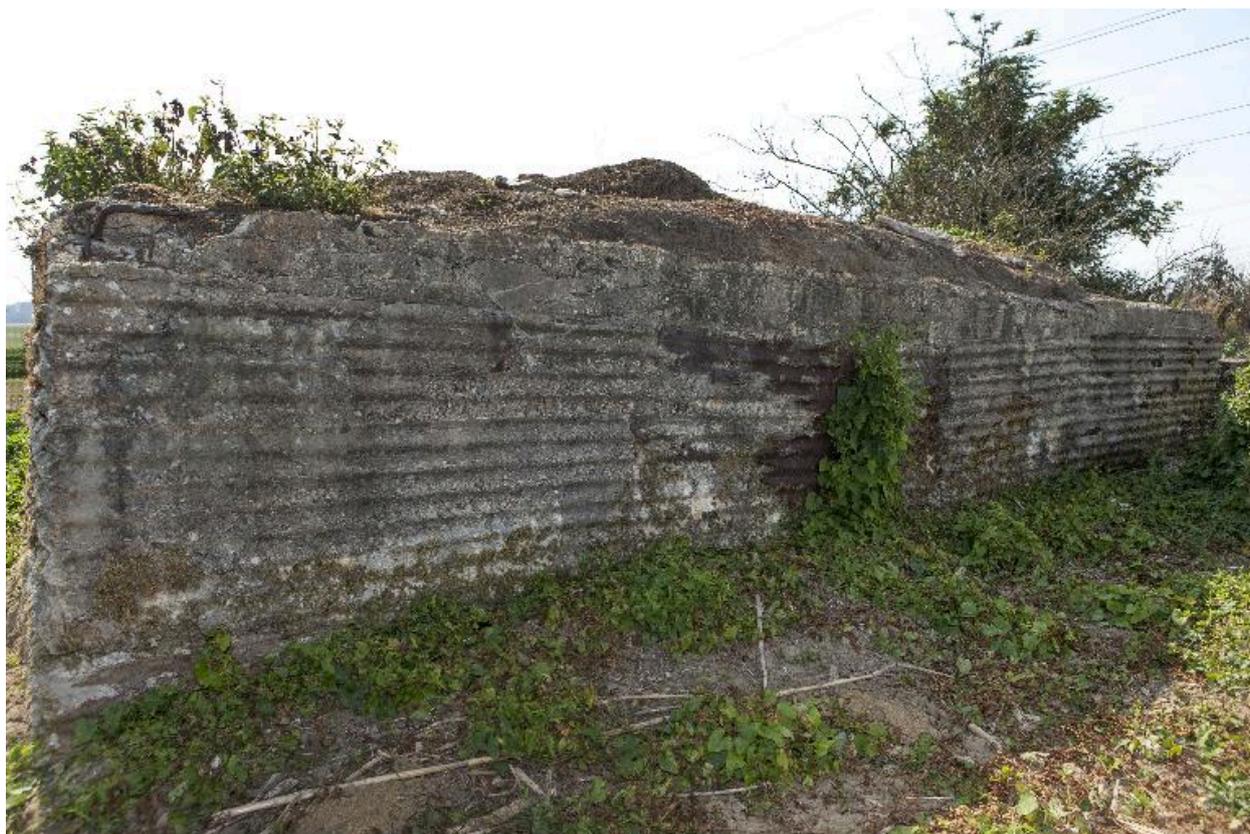
Elévation nord-ouest,
vers le sud (coté front)
Phot. Jean-Marc Ramette
IVR31_20145904470NUCA

Elévation nord-ouest, vers le sud (coté front)

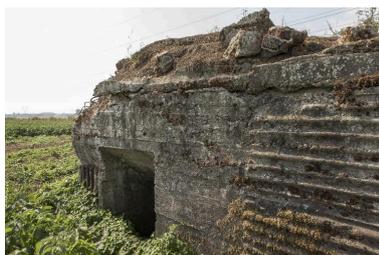
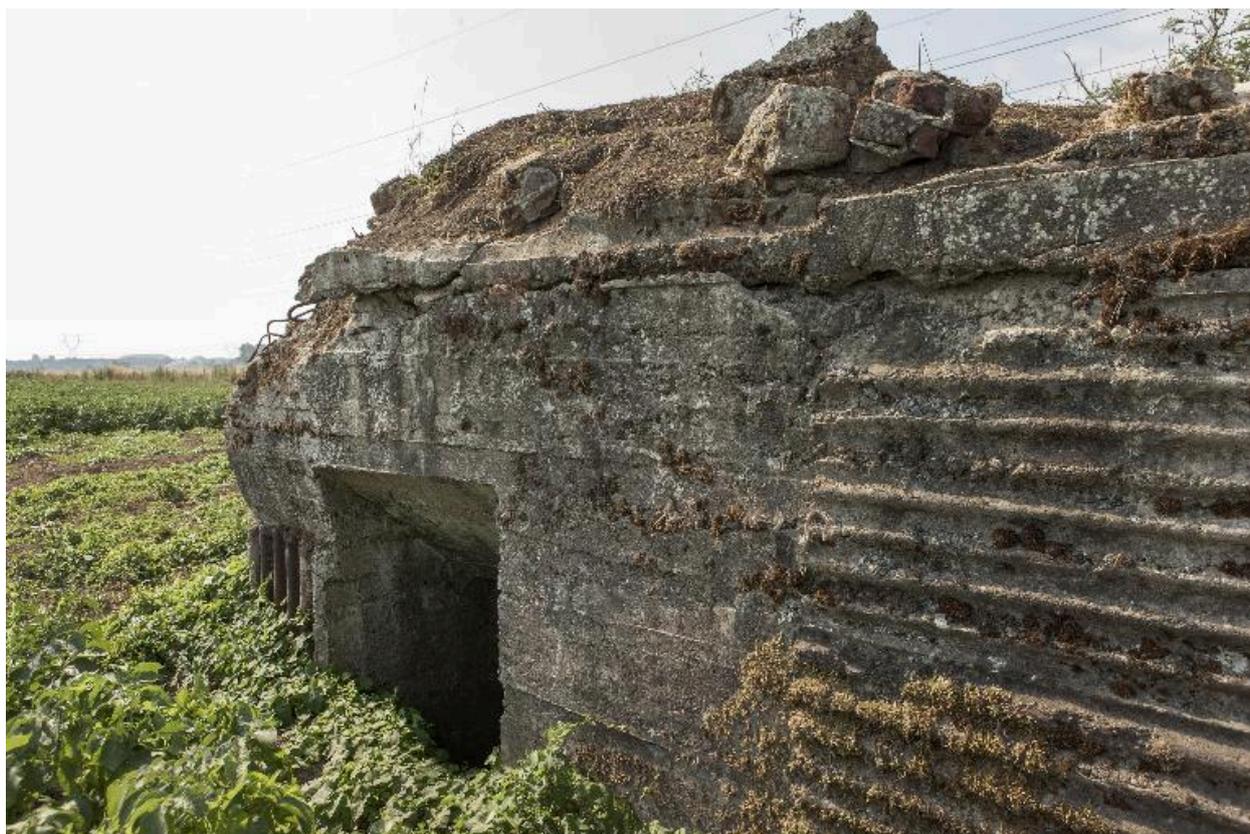
Accès nord du couloir de distribution
Phot. Jean-Marc Ramette
IVR31_20145904465NUCA

Accès nord du couloir de distribution

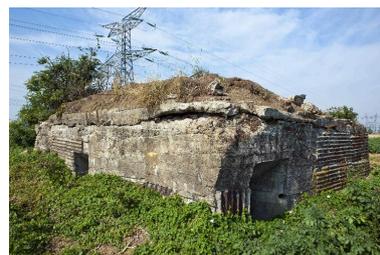
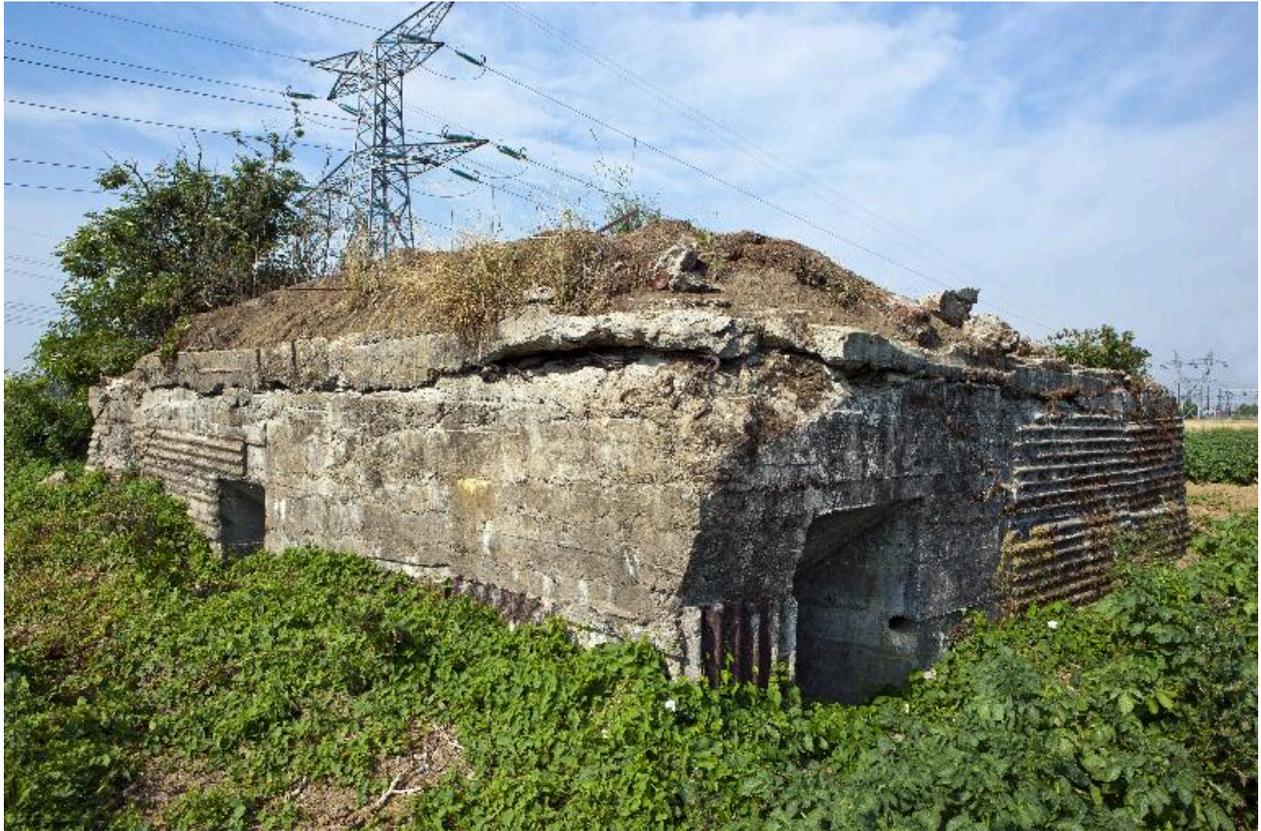
Vue de trois-quarts vers l'ouest
Phot. Jean-Marc Ramette
IVR31_20145904466NUCA

Vue de trois-quarts vers l'ouest

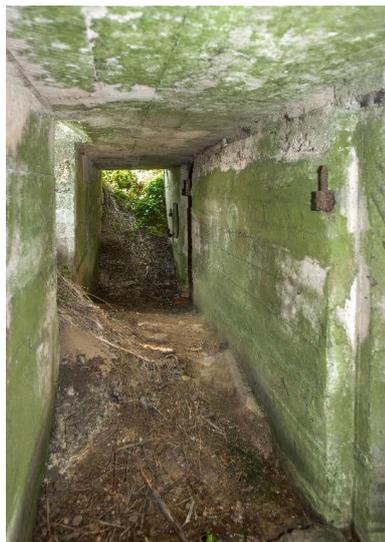
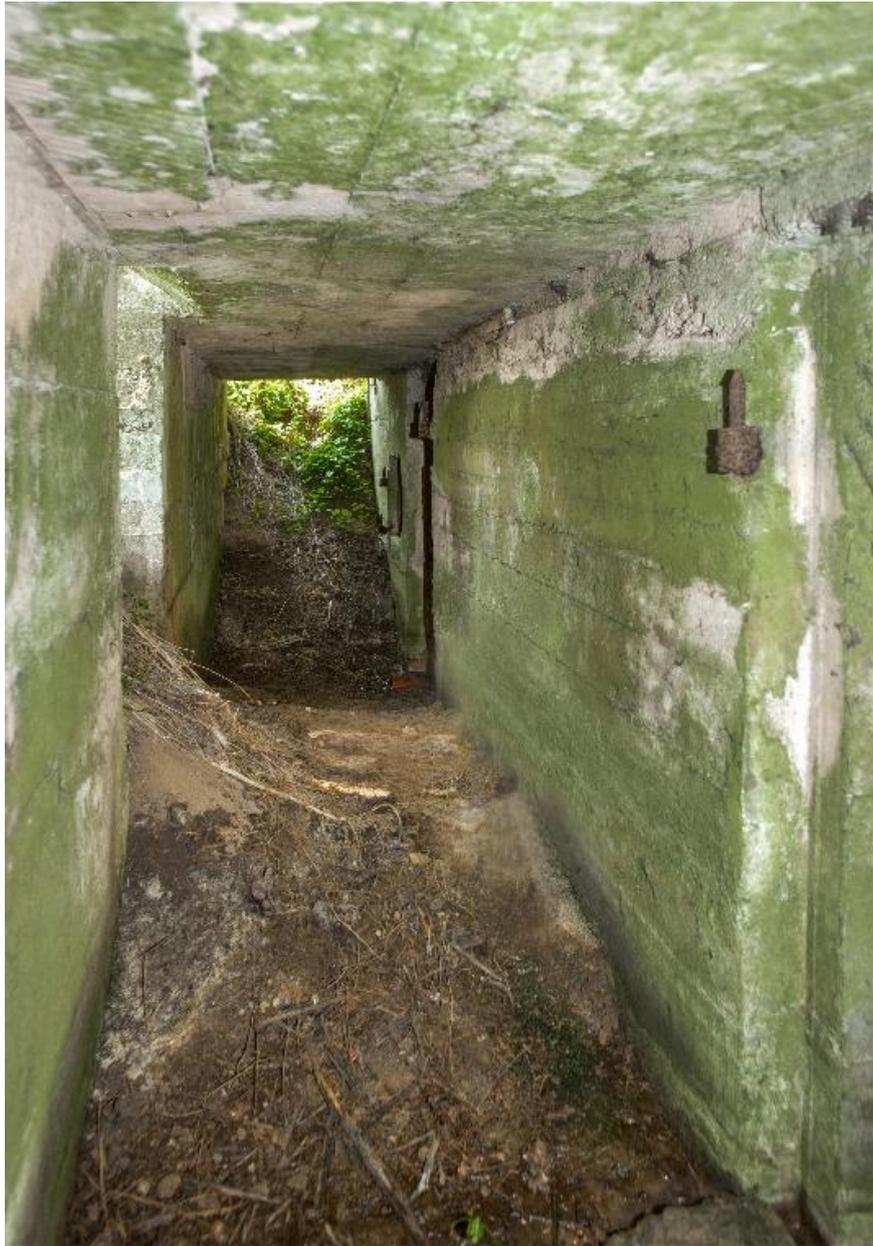
Couloir de distribution, vers le sud
Phot. Jean-Marc Ramette
IVR31_20145904467NUCA

Couloir de distribution, vers le sud

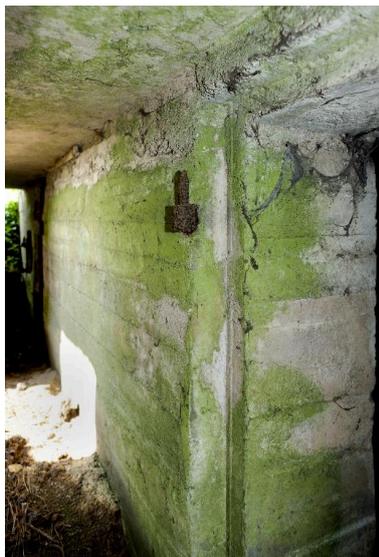
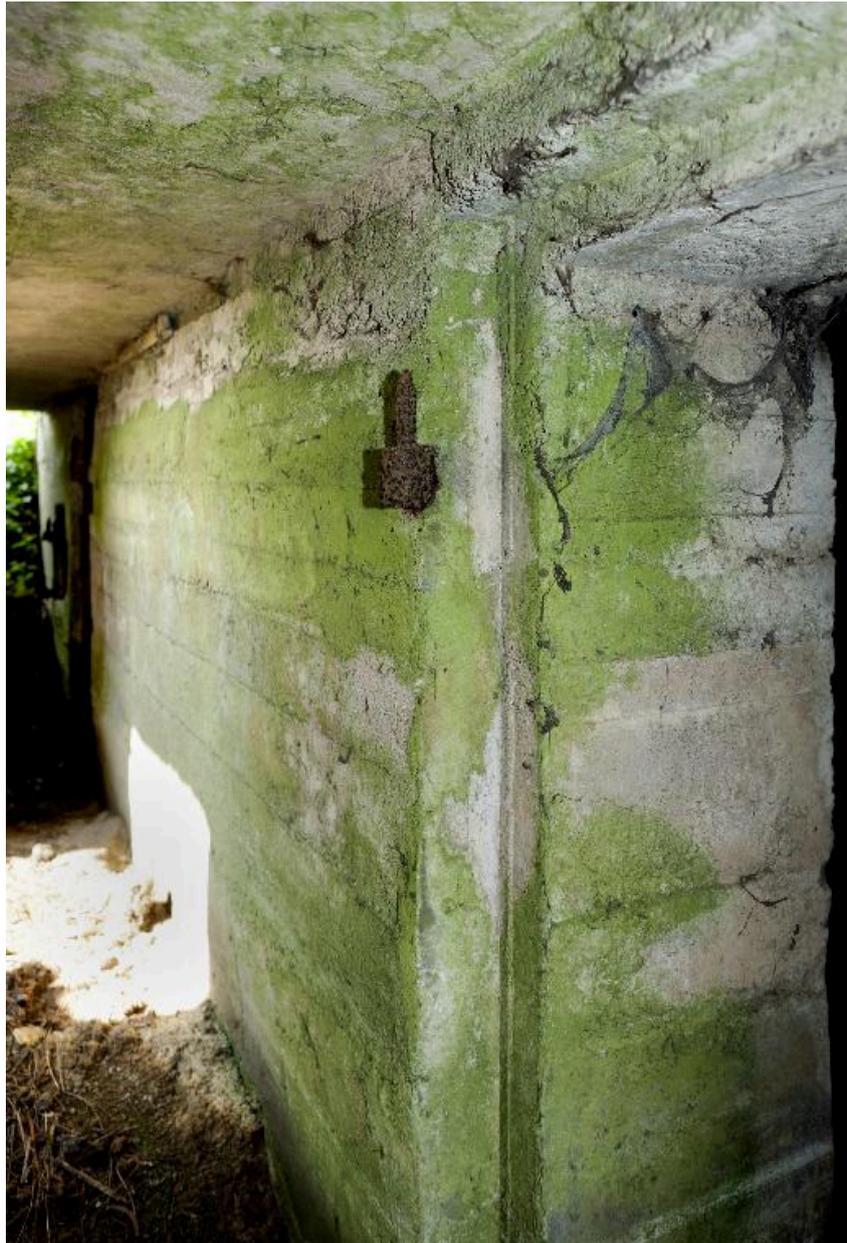
Depuis le couloir de distribution,
entrée de la salle nord
Phot. Jean-Marc Ramette
IVR31_20145904469NUCA

Depuis le couloir de distribution, entrée de la salle nord

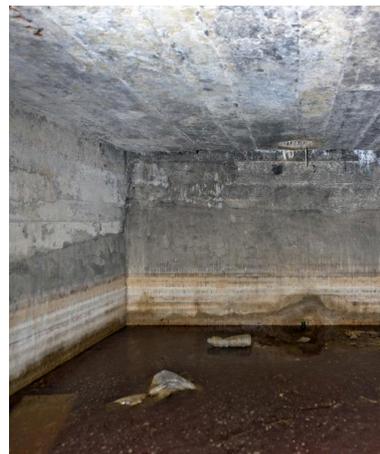
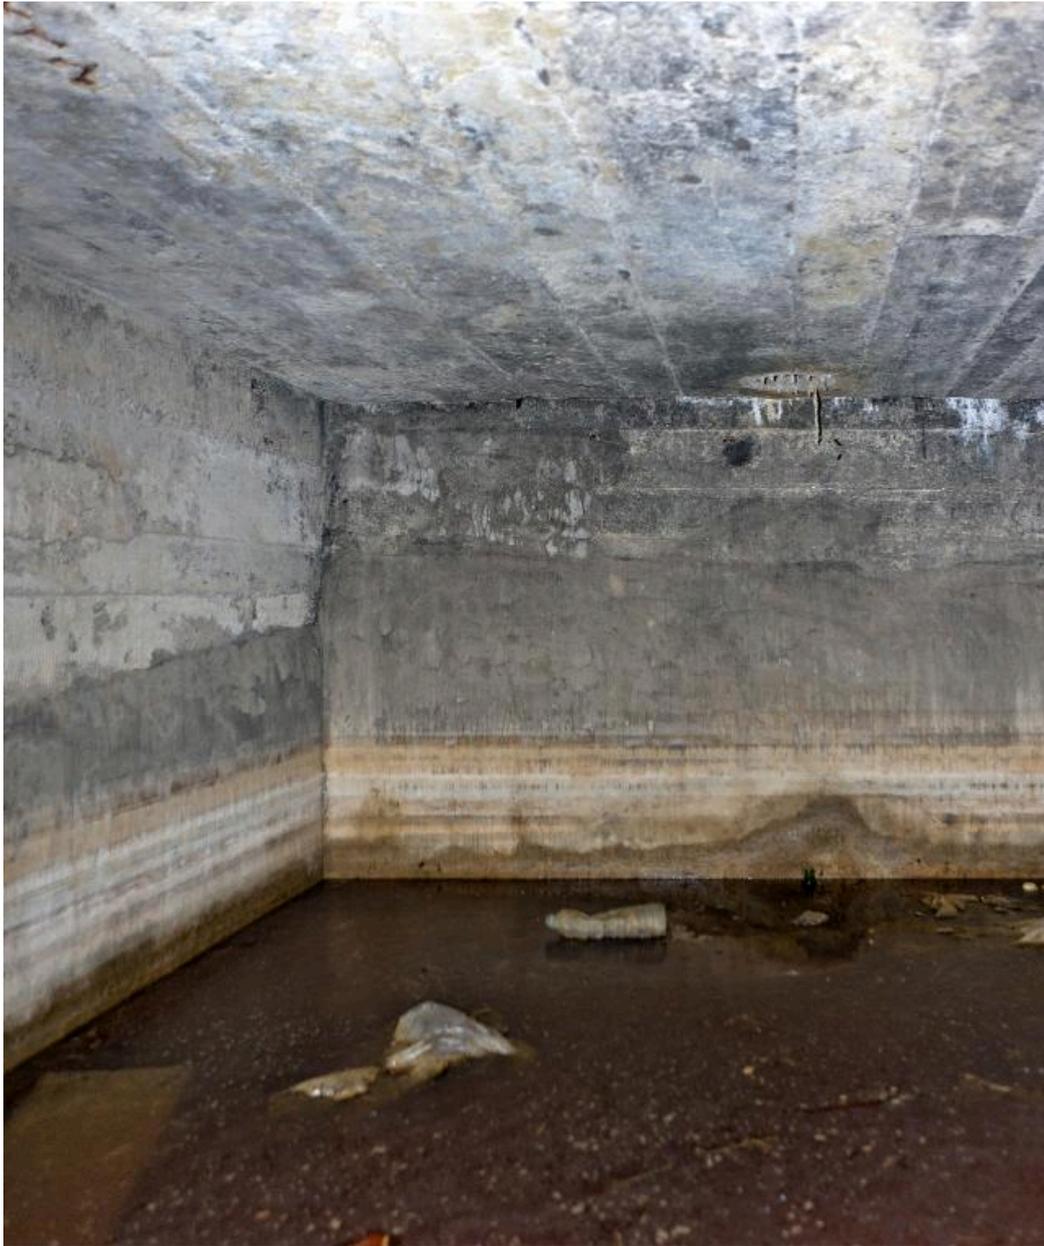
Sur la photo de 1918, cette casemate à personnel est située à 400 m. du front. Édifiée à proximité du ruisseau dit Becque du Wacquet, elle ne semble pas intégrer un réseau de tranchées. Intérieurement elle se compose de deux salles semi-enterrées comportant chacune une porte et une baie (les vantaux ont disparu) donnant sur un couloir longitudinal formant porche pare-souffle. Ce couloir, éclairé par une baie en son milieu, débouche, après une volée de marches, au sud-ouest et au nord-ouest de l'édifice. Une épaisse couche de terre, sur le couverture de l'édifice, cache peut-être une banquette de tir. Des traces de coffrage attestent de l'utilisation de planches et de tôles ondulées lors de la construction. Les dimensions extérieures sont d'environ 8 m. sur 6.

Une des deux salles de l'édifice
Phot. Jean-Marc Ramette
IVR31_20145904468NUCA

Une des deux salles de l'édifice

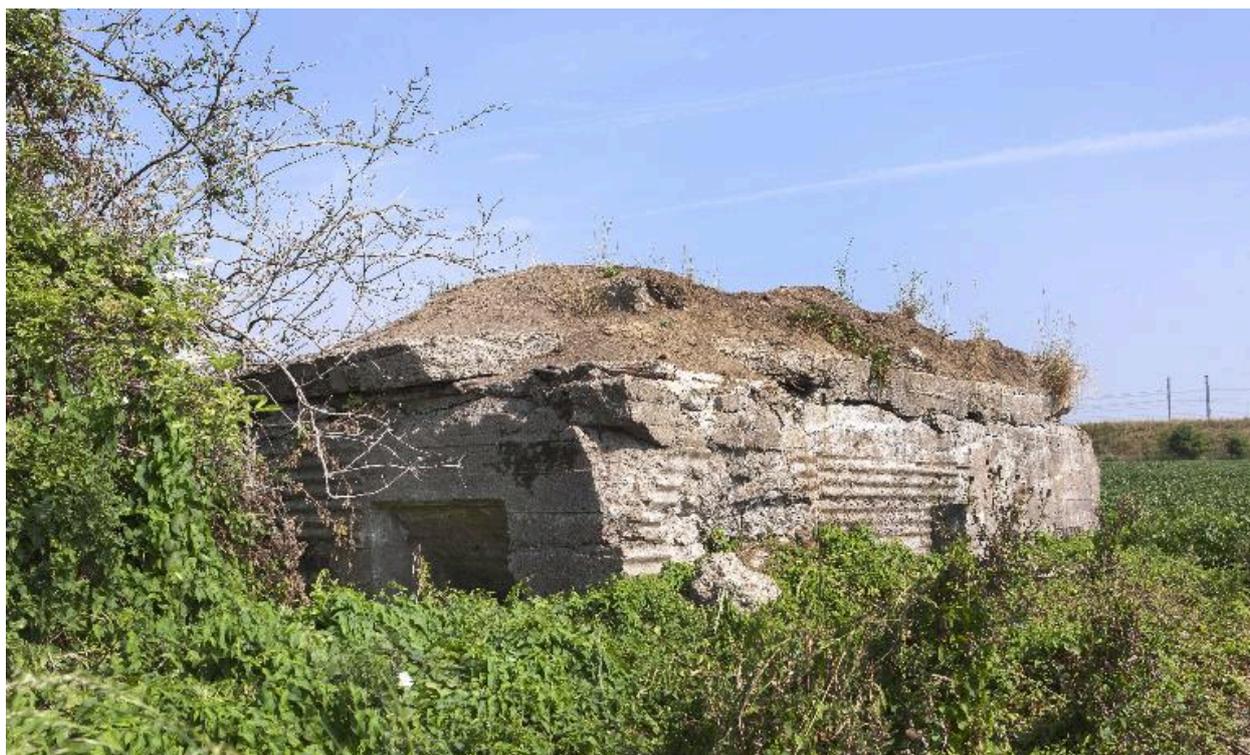
Vue de trois-quarts vers nord
Phot. Jean-Marc Ramette
IVR31_20145904463NUCA

Vue de trois-quarts vers nord
