Hauts-de-France, Somme
Mers-les-Bains
12 rue Buzeaux

Ancien Hôtel de la Potinière

Numéro de dossier : IA80001464

Dénomination : hôtel de voyageurs

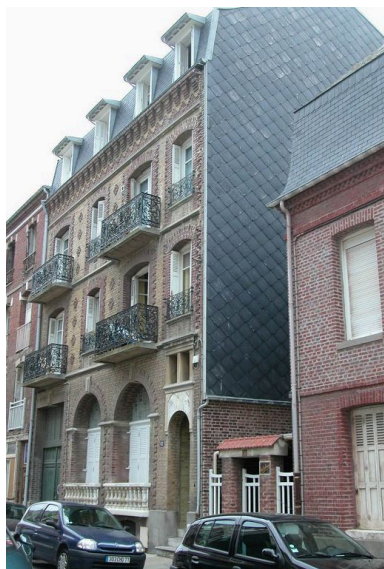
IVR22_20038005376NUCA

Vue d'ensemble.

Édifice établi dans une rue perpendiculaire au front de mer, à l'aplomb de la rue et mitoyen sur la façade latérale gauche. Une cour et des communs (garages ?) occupent le fond de parcelle. Le gros-oeuvre, est brique, est laissé apparent. Le toit, en ardoise, est couvert à longs-pans brisés et pignons partiellement couverts du fait de la mitoyenneté. L'élévation présente quatre travées en façade, amorties par quatre fenêtres de lucarne, avec entrée excentrée sur la travée de droite, une porte charretière ouvrant sur un porche étant percée sur la travée de gauche. Cette dernière donne accès à la cour. Ces travées, de largeur inégale, sont alternativement animées par des balcons. Le rez-de-chaussée est percé de larges baies couvertes d'un arc plein-cintre, surélevé par un sous-sol semi-enterré. L'entrée est protégée de la rue et des intempéries par un porche dans-oeuvre éclairé par des baies jumelées, et accessible grâce à quelques marches.

Les garde-corps des balcons et des baies sont en fonte de fer, hormis ceux du rez-de-chaussée, à balustres. Le gros-oeuvre est décoré grâce à l'emploi de briques de couleur rouge disposées en relief sur le gros-oeuvre de couleur ocre.

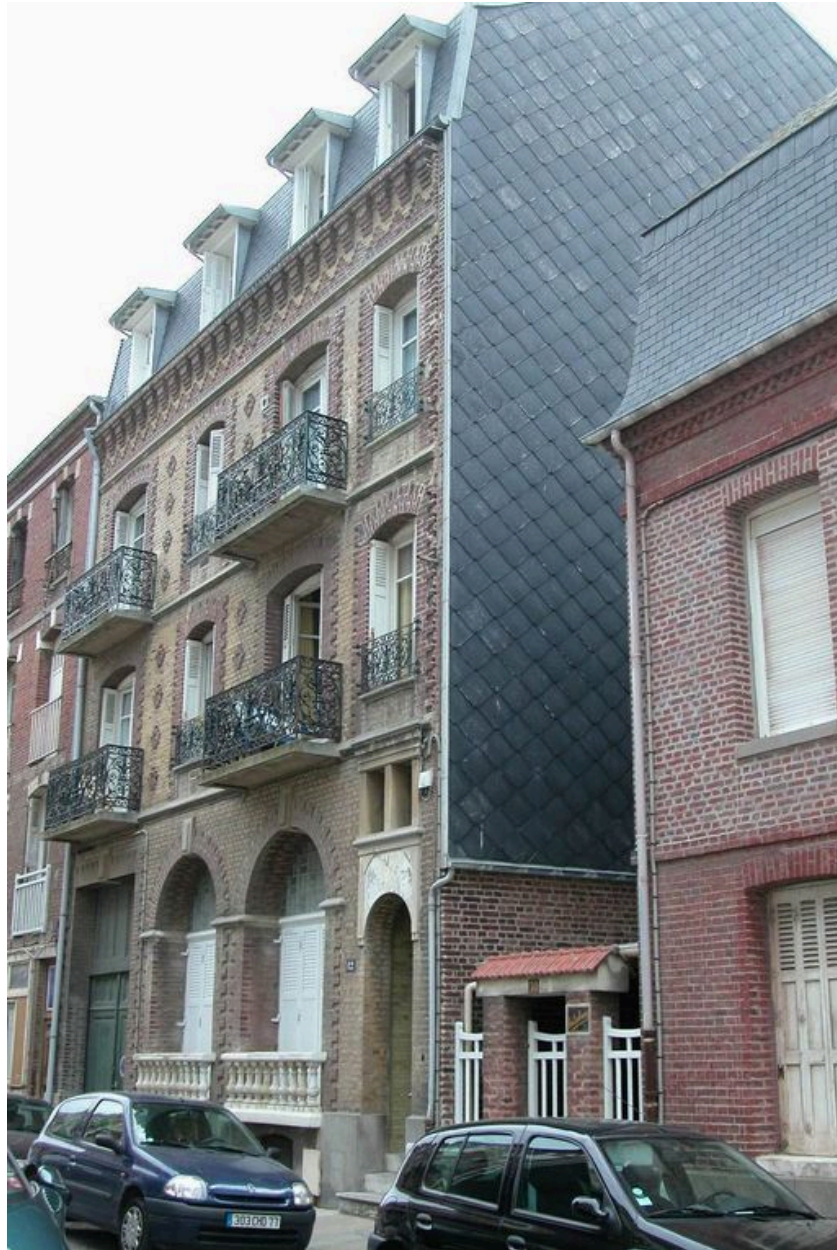
IVR22_20038005376NUCA

Vue d'ensemble.
