Hauts-de-France, Somme  
Favières  
Au-Chemin-de-la-Fontaine  
247 chemin de la Fontaine

## Ferme

Numéro de dossier : IA80007912  
Date de l'enquête initiale : 2005  
Date(s) de rédaction : 2005  
Cadre de l'étude : inventaire préliminaire arrière-pays maritime picard  
Degré d'étude : étudié

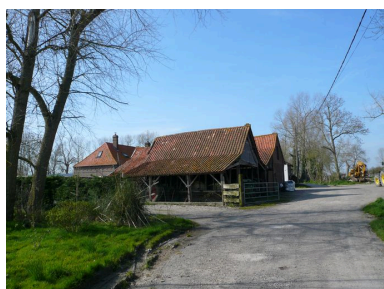
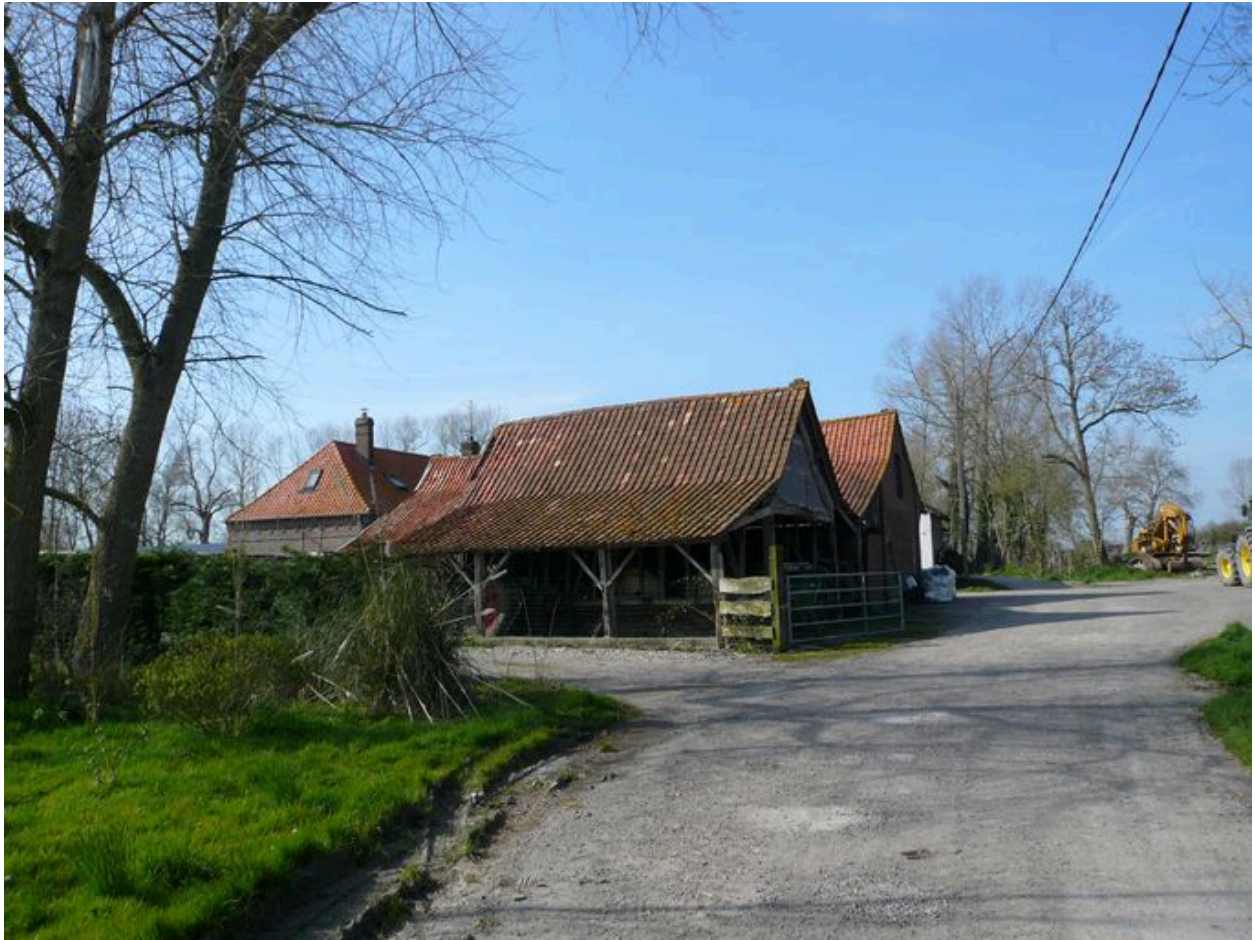
Vue générale.  
Phot. Inès Guérin  
IVR22\_20078005719NUCA

Vue générale.

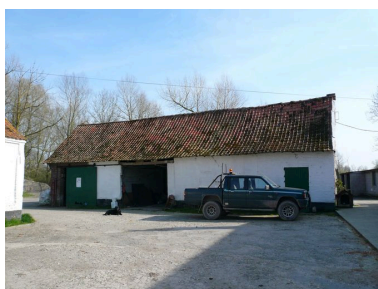
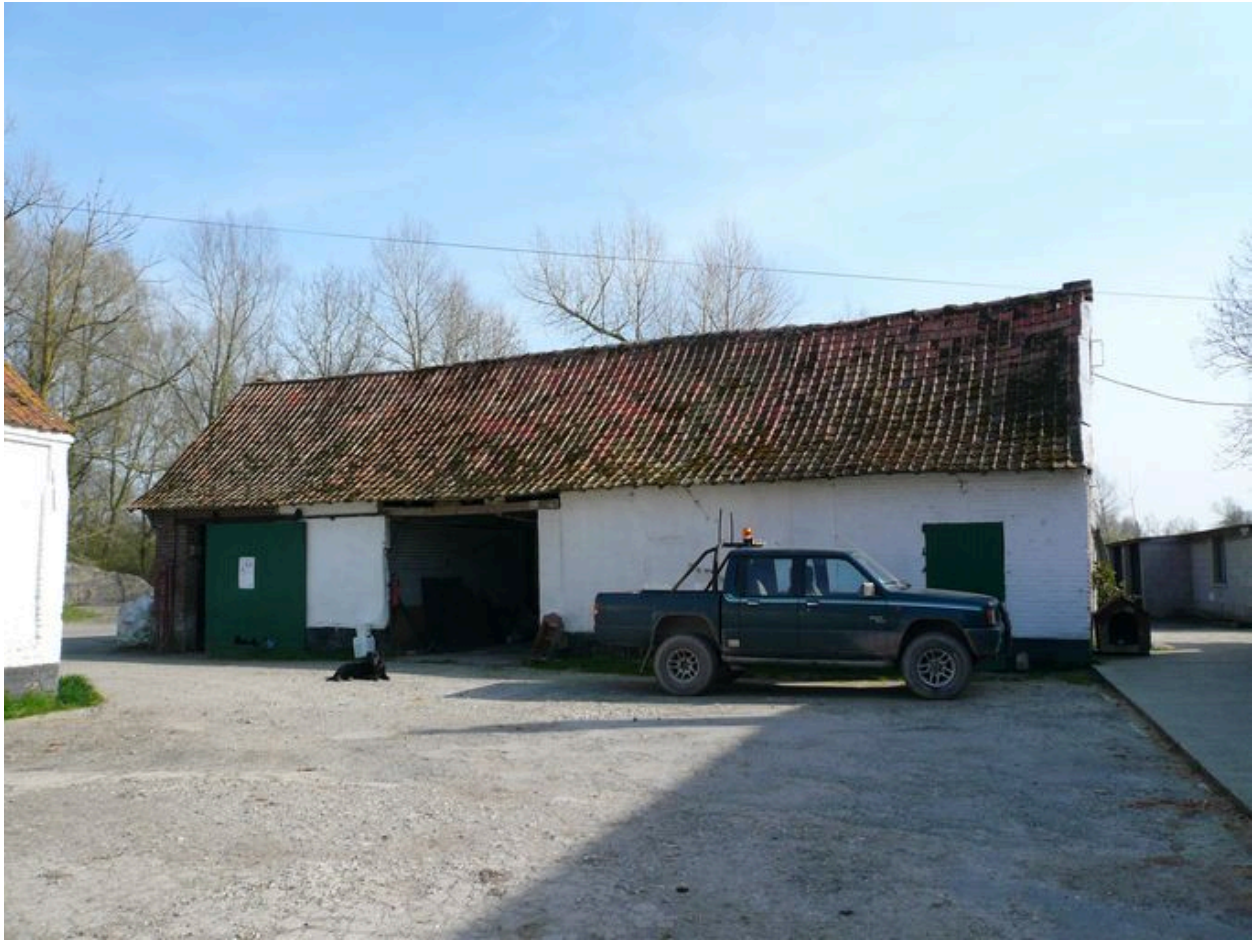
Vue de la grange depuis la cour.  
Phot. Inès Guérin  
IVR22\_20078005720NUCA

Vue de la grange depuis la cour.

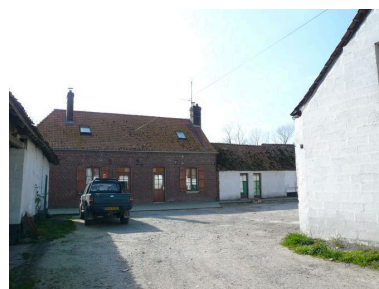
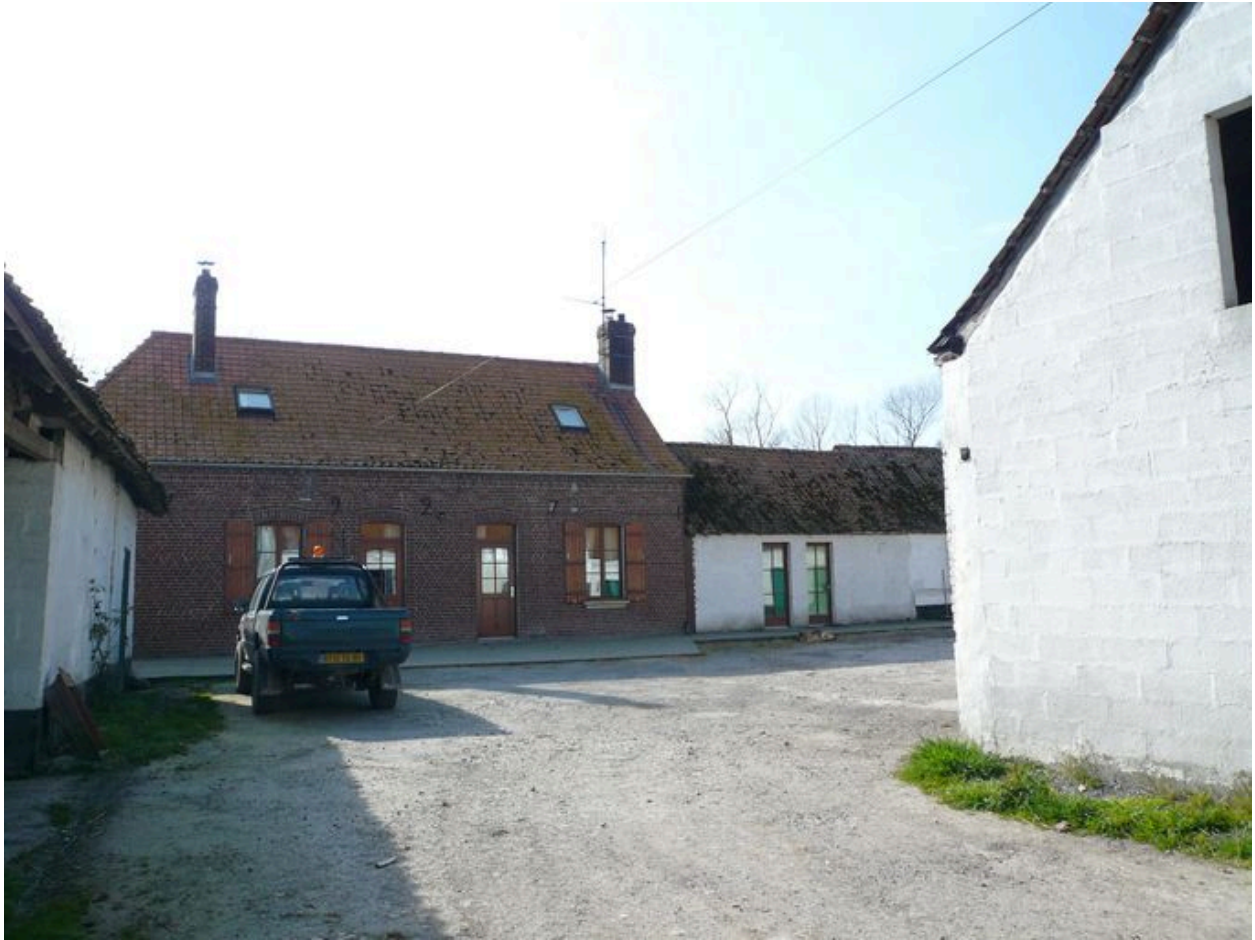
Vue du logis en fond de cour.  
Phot. Inès Guérin  
IVR22\_20078005721NUCA

Vue du logis en fond de cour.

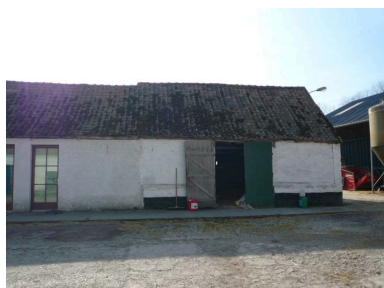
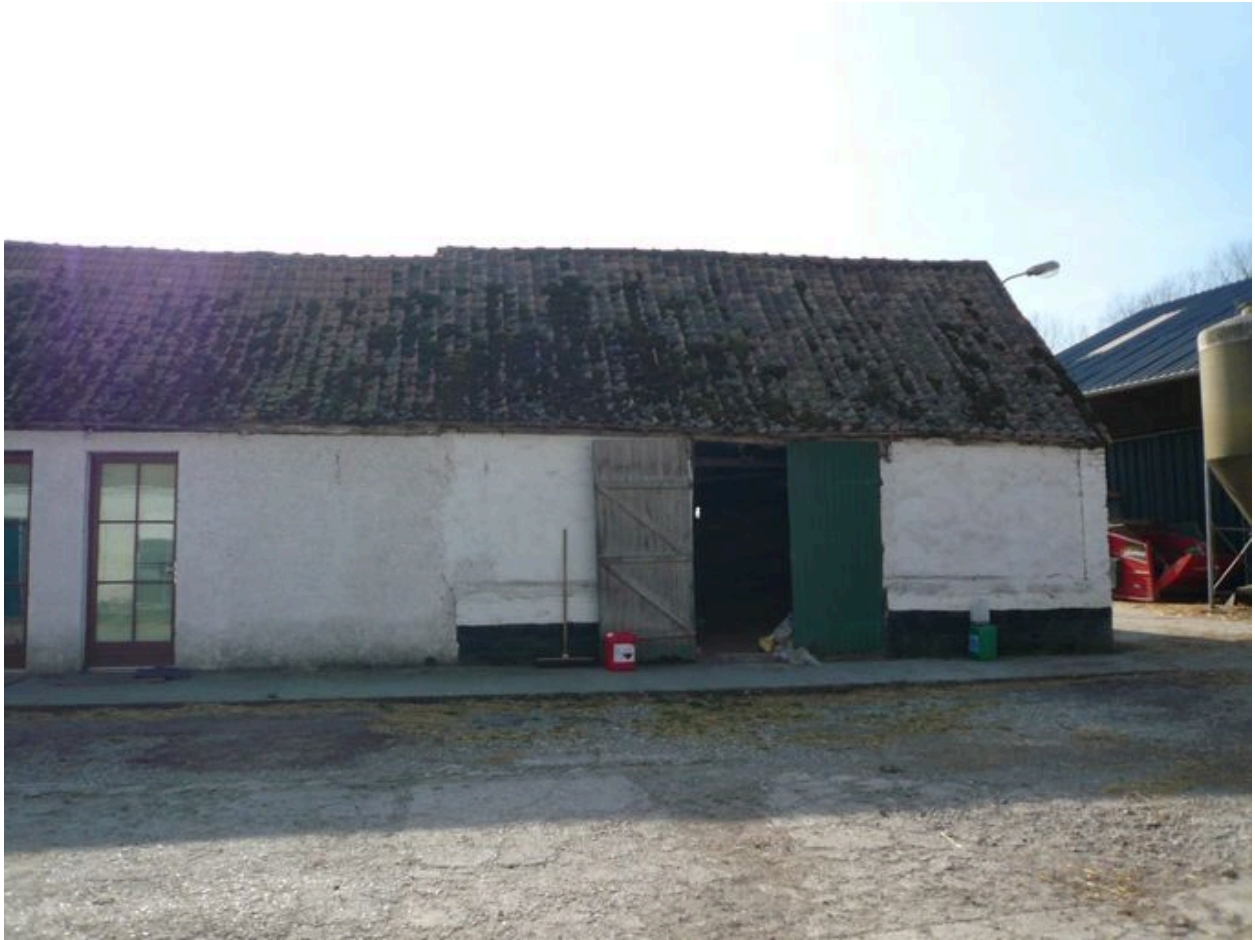
Vue des étales et de la charretterie  
dans le prolongement du logis.  
Phot. Inès Guérin  
IVR22\_20078005722NUCA

Vue des étables et de la charretterie dans le prolongement du logis.

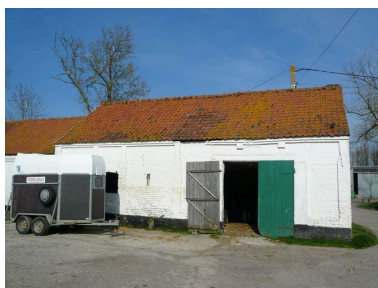
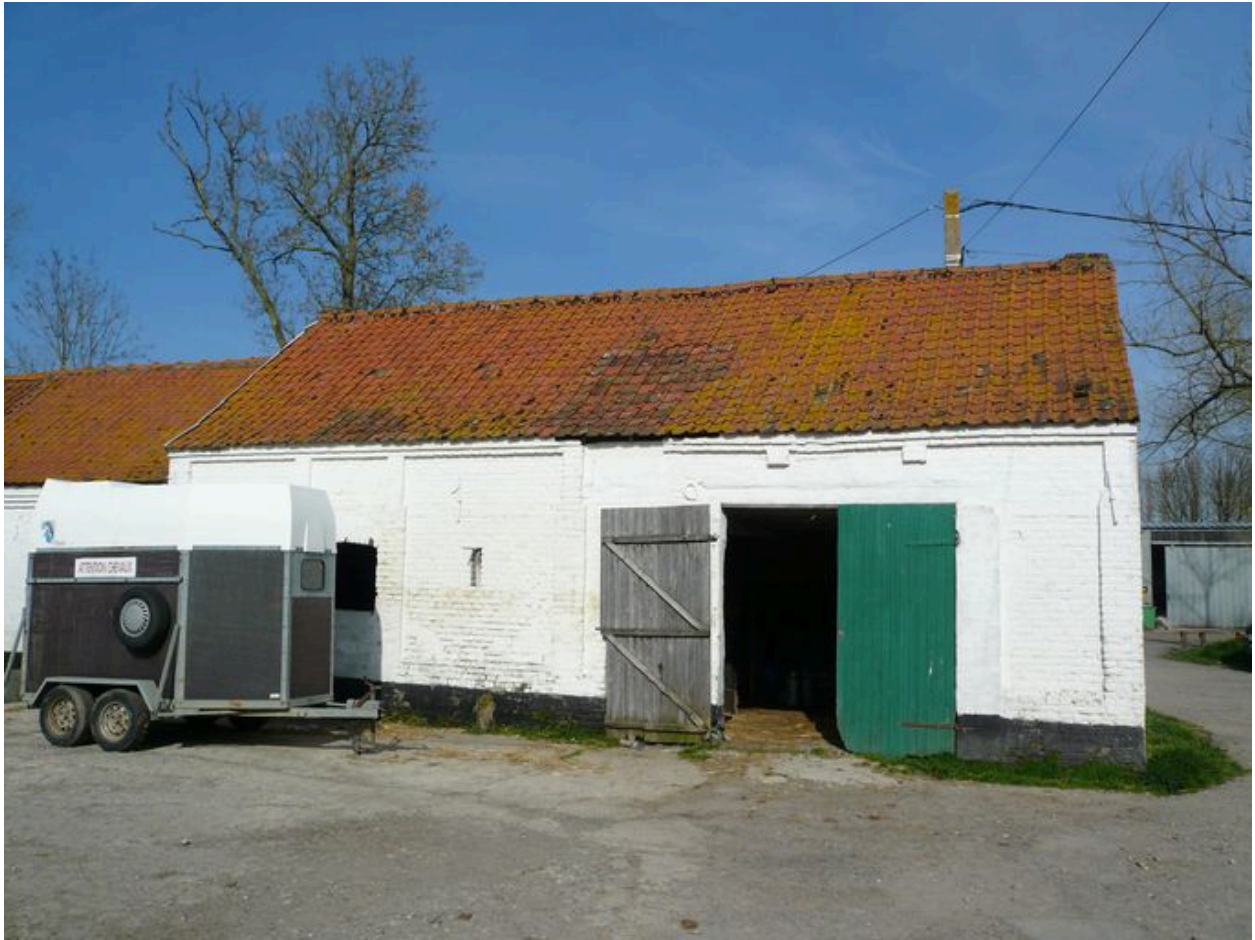
Les chiffres manquants composant les fers d'ancrage des étales prouvent-ils que le bâtiment était plus long ou s'agit-il d'un remploi ?

Vue des étales à  
l'entrée de la cour à l'est.  
Phot. Inès Guérin  
IVR22\_20078005723NUCA

Vue des étables à l'entrée de la cour à l'est.

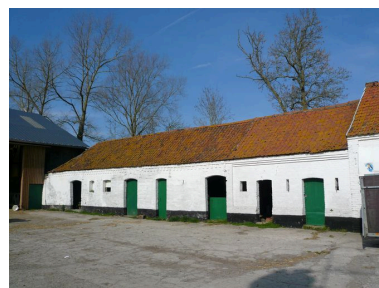
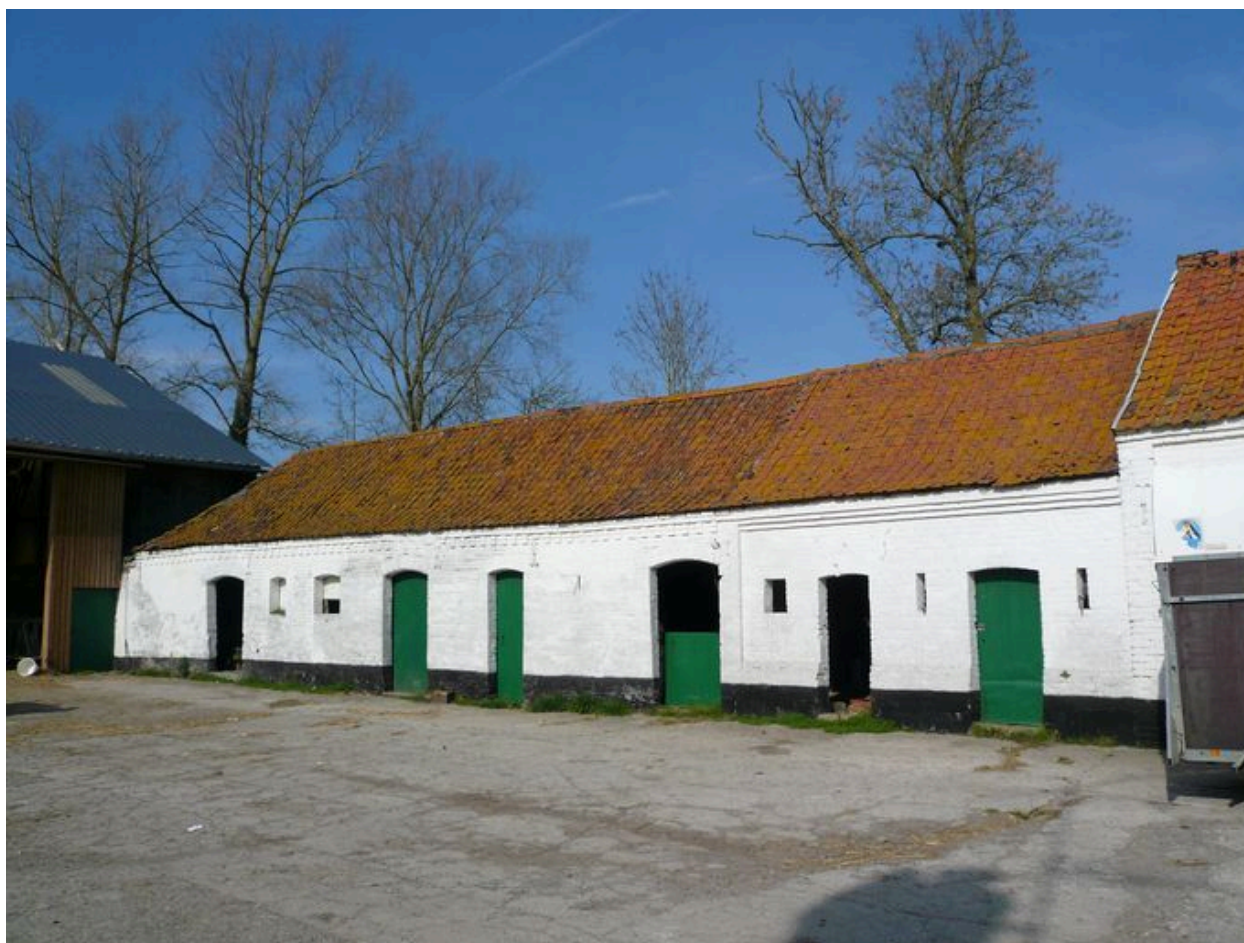
Vue des porcheries dans  
leur prolongement au nord.  
Phot. Inès Guérin  
IVR22\_20078005724NUCA

Vue des porcheries dans leur prolongement au nord.
