Hauts-de-France, Aisne  
Tergnier  
Hôtel de ville, 1 place Paul-Doumer

## Ensemble de dix verrières décoratives de style Art déco

### Références du dossier

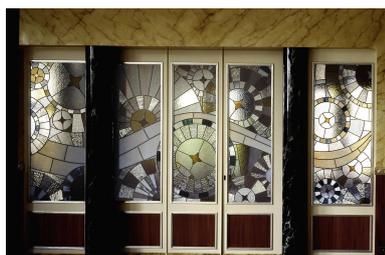
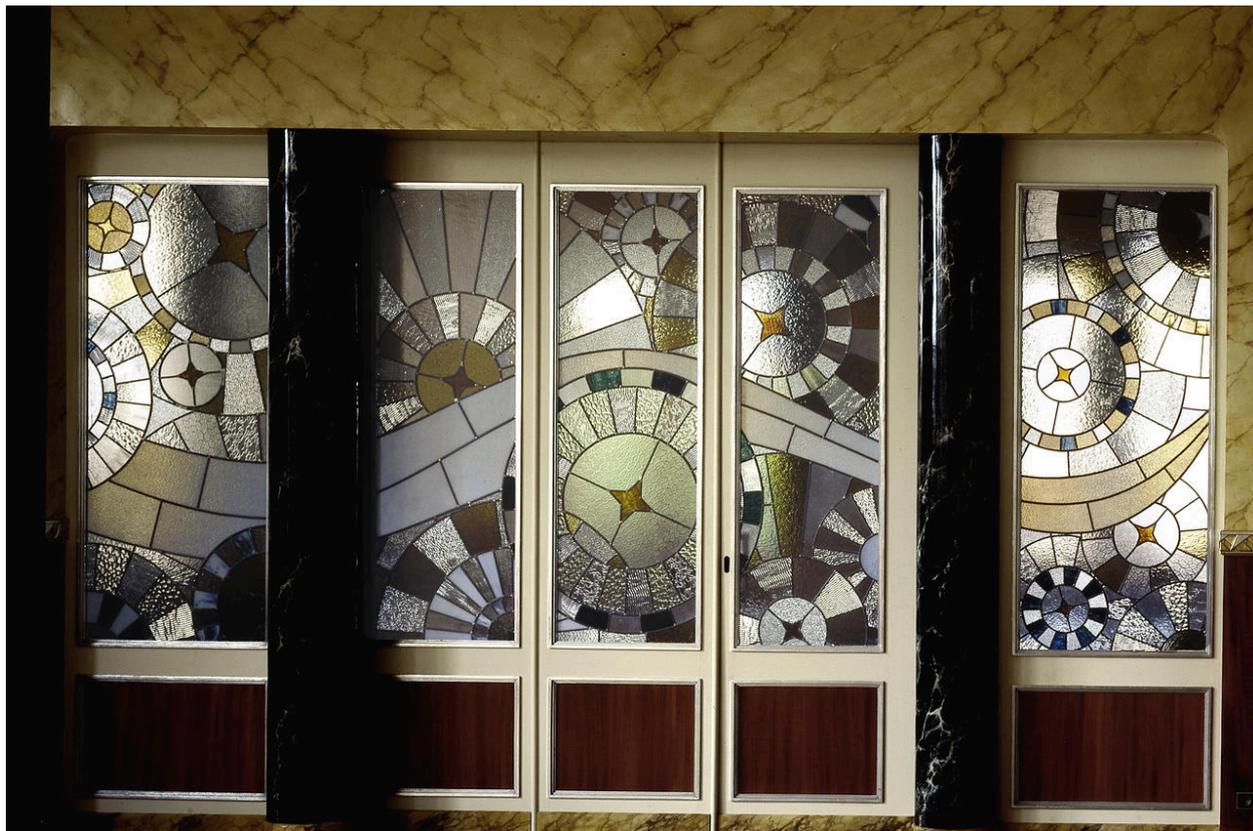
IVR22\_20060200703VA

Les panneaux ont été réalisés au moyen de verres à reliefs de différents motifs - auxquels semblent se mêler quelques verres opalescents -, découpés et assemblés par des plombs. Ces verres sont pour l'essentiel incolores ou discrètement colorés. Aucun rehaut peint n'a été utilisé. Les deux clôtures et leurs verrières sont identiques, mais symétriques " en miroir ".

En dépit de la division en cinq éléments, ces verrières ne ferment qu'une seule et unique composition qui se poursuit d'un bout à l'autre de la clôture. Le décor consiste en motifs géométriques, principalement des cercles ou des roues. Il rappelle certaines verrières civiles de l'entre-deux-guerres, telles celles du buffet de la gare de Saint-Quentin (Aisne).

Vue de la clôture d'une des portes.
